Miklabraut (Rauðarárstígur-Langahlíð) (49-04) Strætórein

Á framkvæmdastigi
3. stig

**Umferðaröryggisrýni
(e. RSA)**

Desember 2017

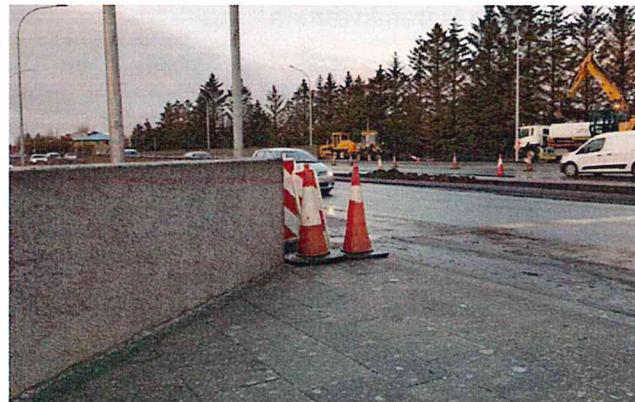
Enn hefur rýnhópur áhyggjur af því hvort sjónlengdir milli gangandi og akandi við ljósastýrðu gönguleiðina vegna staðsetningu hljóðvarnar séu fullnægjandi, sjá t.d. aðstæður sunnan megin hér til hægri. Þarna er einnig staðsettur umferðarlósastólpi milli veggjar og akbrautar sem getur haft neikvæð áhrif á sjónlengdir. Skv. óformlegum upplýsingum frá Reykjavíkurborg má auðveldlega færa staurinn inn fyrir hljóðvörn.

Öryggisatriði: Ófullnægjandi sjónlengdir geta skapað mikla hættu meðal allra vegfarenda. Mjög mikilvægt er að akandi geri sér grein fyrir aðstæðum og sjái tímanlega óvarða vegfarendur sem nálgast ljósastýrðu gönguþverunina, sjá sjónlengdarkröfur á myndinni hér að neðan úr leiðbeiningum um gönguþveranir. Sérstaklega er bent á takmarkaðar sjónlengdir á milli leigubíls á sérreininni og barns sem ætlað sér að nýta gönguljósin.

Lausn: Öryggishópur benti á þetta í fyrri rýni og hvetur til að gengið verði úr skugga um að kröfur um sjónlengdir verði uppfylltar, jafnvel þó það kosti breytingu á vegnum.

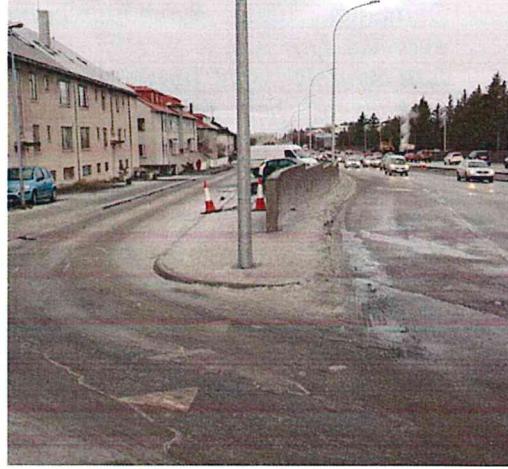
Enn eru vangaveltur um hvort sjónlengdir séu fullnægjandi vegna staðsetningar hljóðvarnar til móts við hús númer 62. Þ.e. hvort hljóðvörn skyggi á ökutæki sem koma út af húsagötunni, sjá mynd hér til hægri.

Öryggisatriði: Ófullnægjandi sjónlengdir geta skapað mikla hættu meðal allra vegfarenda. Líklegt er að ökumenn á sérreininni séu með hugann við umferðina sér á vinstri hönd til að geta fléttad sig inn í umferðarstrauminn. Á sama tíma þarf ökumaður á leið út á og yfir sérreinina að gægjast fyrir enda veggjarins og þarf þar með að stinga framenda síns ökutækis út í sérreinina.

Lausn: Öryggishópur benti á þetta í fyrri rýni og hvetur til að gengið verði úr skugga um að kröfur um sjónlengdir verði uppfylltar, jafnvel þó það kosti breytingu á veggnum.

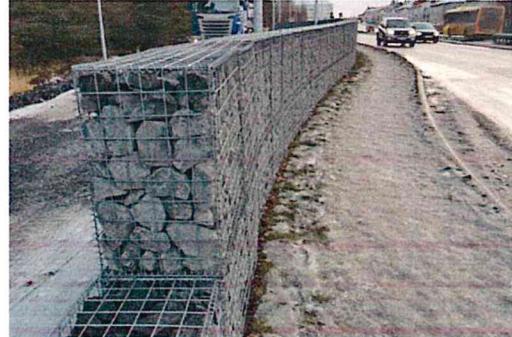
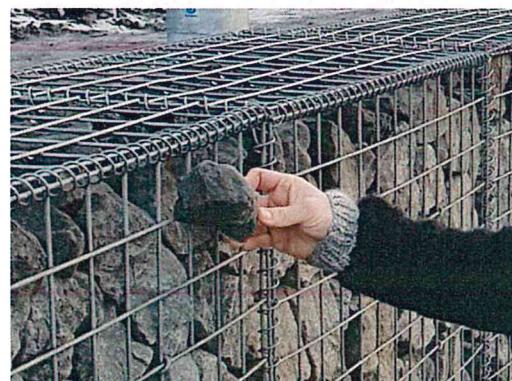
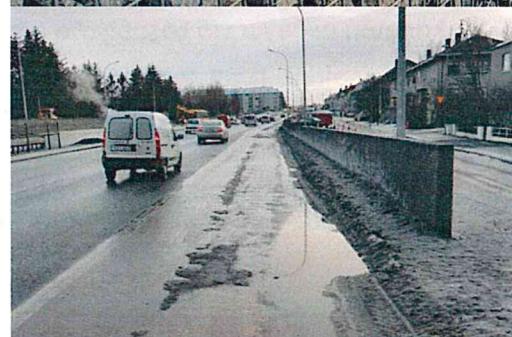
Öryggissvæði meðfram Miklubraut á þessum kafla (m.v. 60 km/klst. og ÁDU > 3.000) er 5 m skv. Veghönnunarreglum Vegagerðarinnar. Því þarf að taka allar ákvarðanir út frá þeiri staðreynd. Hljóðvörn meðfram veginum er á löngum köflum aðeins í ca. 0,5-2 m fjarlægð frá akbraut, sjá efstu mynd hér til hliðar.

Öryggisatriði: Ef hljóðvörnin tilheyrir ekki viðurkenndum öryggisbúnaði er um að ræða ákeyrsluhættu þar sem hljóðvörnin er innan öryggissvæðis. Sérstaklega er um að ræða hættu við enda hljóðvarnar og þar sem hljóðvörn stendur þvert á stefnu akbrautar (t.d. við biðstöð sunnan megin Miklubrautar). Rýnhópur bendir einnig á að grjót er í köfunum sem kemst í gegnum netmóskvana (100x100 mm skv. verklýsingi) sem samrýmist ekki verklýsingi í útboði (sjá miðju mynd hér til hliðar): „Körfurnar skal fylla með aðfluttu hraungrýti, 100-200 mm í þvermál. Lögð er áhersla á að hraungrýti sé jafnstórt innan þessara marka“. Bindingar í grjótkörfum til að halda köfunum saman voru ekki skoðaðar sérstaklega.

Skv. óformlegum upplýsingum fékk rýnhópur upplýsingar um að allir köfur verði yfirfarnar og of lítlir steinar fjarlægðir. Einnig að vegriði verði bætt við á vesturenda steypta veggjarins, sjá neðstu mynd hér til hliðar.

Lausn: Skoða verður öryggi hljóðvarnarinnar og athuga hvort hún tilheyri viðurkenndum öryggisbúnaði og fylgja verlagsreglum Vegagerðarinnar þar um. Ef hún tilheyrir ekki viðurkenndum öryggisbúnaði og m.v. núverandi umferðaraðstæður verður að horfa til eftirfarandi lausna:

- Fjarlægja hættuna eða búnaðinn sem ekki er viðurkenndur.
- Færa hættuna eða búnaðinn sem ekki er viðurkenndur úr öryggissvæði vegarins.
- Staðsetja vegrið fyrir framan hættuna eða búnaðinn sem ekki er viðurkenndur. Skv. Veghönnunarreglum Vegagerðarinnar skal þó hafa í huga að vegrið felur í sér ákveðna hættu og ætti því aðeins að setja það upp, þar sem hættulegra er að aka útaf en að aka á vegrið. Af þeim sökum skal ávallt skoða aðra kosti áður en ákveðið er að setja upp vegrið.

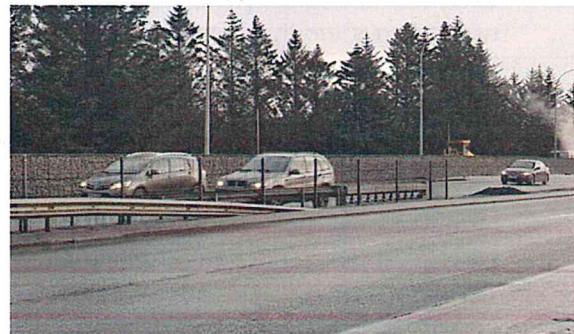
Samantekt 10.02: Endi á girðingu á miðdeili utan vegriðs, sjá mynd hér til hliðar.

Öryggisatriði: Girðingin er ekki viðurkenndur öryggisbúnaður og innan öryggissvæðis vegarins.

Lausn: Fjarlægja girðingu eða lengja vegrið.

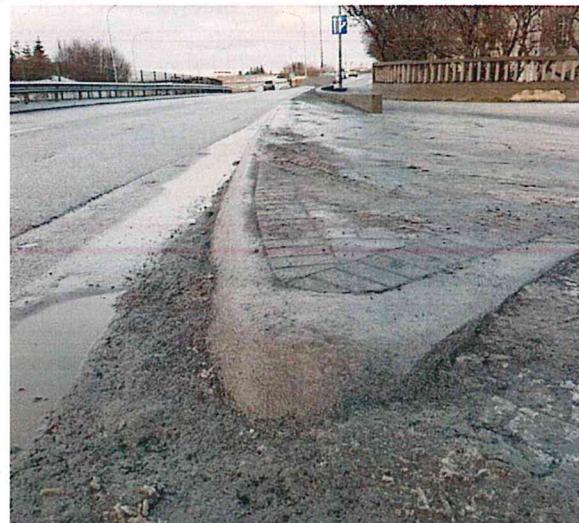
Samantekt 10.03: Hár kantstein þar sem hann endar við gatnamót Miklubrautar og Rauðarárstígs, sjá mynd hér til hliðar. Í bakgrunni má einnig sjá varhugaverðan enda á steyptum vegg innan öryggissvæðis vegarins sem líklega er þó utan framkvæmdamarka þessa verks.

Öryggisatriði: Getur reynst hættulegt að aka á þennan enda kansteins á þessum stað. Um er að ræða varhugaverða ójöfnu innan öryggissvæðis vegarins. Steyptur veggur einnig innan öryggissvæðis.

Lausn: Mögulega jafna út hæð kansteins svo það myndist ekki svona mikill hæðarmunur milli akbrautar og stéttar við þetta horn. Varðandi steypta vegginn leggur öryggishópur til að verja enda veggjarins, væntanlega með vegriði meðfram akbraut.

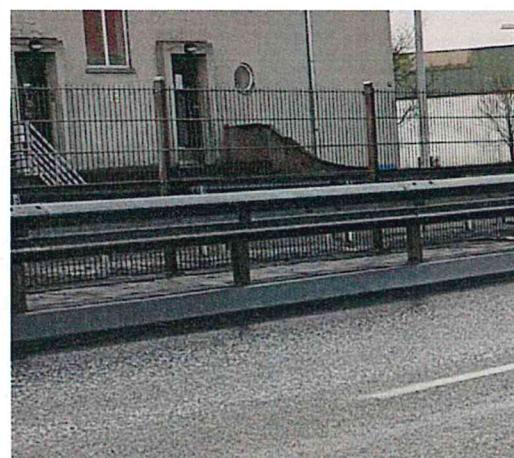
Mikilvægt að kantsteinn sé ekki af frávísandi gerð þar sem vegrið er sett samhliða. Við rýni á framkvæmdastað virðist vera um að ræða frávísandi kantstein, a.m.k. við miðdeili, sjá mynd hér til hliðar. Einnig er eins og það vanti malbikslag við kantstein í miðdeili sem hækkar kantsteininn enn frekar.

Öryggisatriði: Frávísandi kantsteinn er ekki leyfður samhliða vegriði skv. veghönnunarreglum Vegagerðarinnar.

Lausn: Skoða af hvaða gerð kantsteinninn er og lagfæra ef hann er frávísandi.

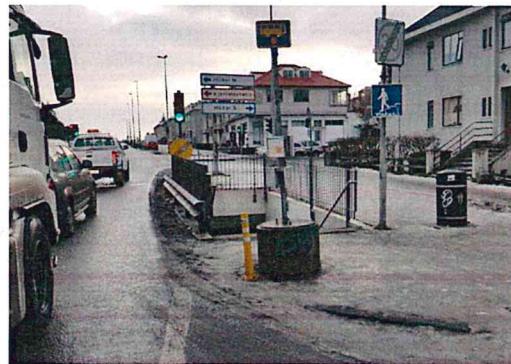
Samantekt 11.02: Rýnihópur veltir fyrir sér hvort setja mætti vegrið fyrir framan tröppurnar niður í undirgöng sunnan megin Miklubrautar, sjá mynd hér til hliðar.

Öryggisatriði: Eins og staðan er í dag er möguleiki á því að ökumenn aki niður í undirgöng gangandi sem eru innan öryggissvæði vegarins.

Lausn: Setja upp vegrið til að verja undirgöng og óvarða vegfarendur þar í kring. Öryggishópur leggur einnig til að sá vegriðsstubbur sem er við hlið undirganganna verði skoðaður sérstaklega með tilliti til hæðarsetningar og staðsetningar gagnvart kantsteini.

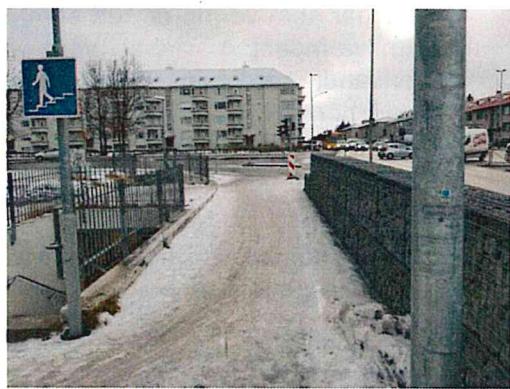
Samantekt 15.01: Rýnihópur telur að skoða mætti betur upphaf hjóla- og göngustígs austan megin. Sjá einnig athugasemdir í kafla 22. Skilti.

Skv. tillögu að svörum við fyrri öryggisrýni er ekki talin ástæða til að breyta, m.a. vegna þess að lítil hætta sé á misskilningi og að hönnunin sé áfangahönnun. Rýnhópur er þó enn á þeiri skoðun að varhugavert geti verið að leiða hjólandi beint inn á göngusvæði og telur mikilvægt að sett verði upp skilti til að vara hjólandi og gangandi við því að hjóla- eða göngustígr sé að verða blandaður stígr áður en það gerist, í síðasta lagi þegar það gerist. Hér til hægri má sjá aðstæður þegar hjólandi

kemur inn á blandaðan stíg.

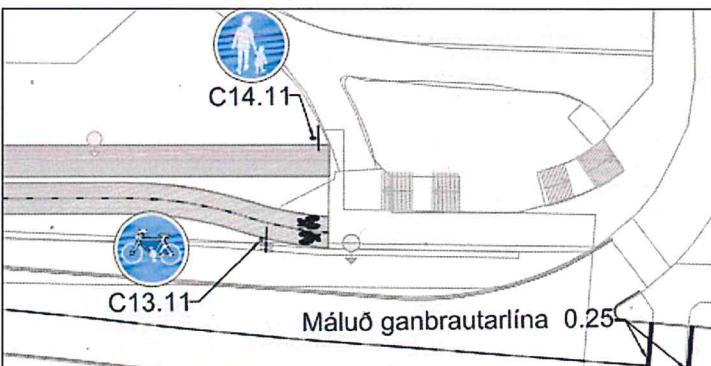
Öryggisatriði: Eins og skjáskotið hér að neðan sýnir eru hjólandi leiddir beint inn á göngusvæði nálægt undirgöngum. Því gætu hjólandi haldið að þeir séu enn á hjólastíg sem getur valdið hættu og misskilningi milli gangandi og hjólandi. Við sumar leiðir gangandi og hjólandi getur einnig verið um að ræða óþarfa krókaleiðir.

Lausn: Hafa nýju stígana sameiginlega í upphafi. Þ.e. hafa samrými á stígunum í upphafi og greina stíganna í sundur aðeins seinna. Þannig geta hjólandi og gangandi valið betur sína leið og einnig kemur það í veg fyrir óþarfa misskilning við upphaf stíganna.

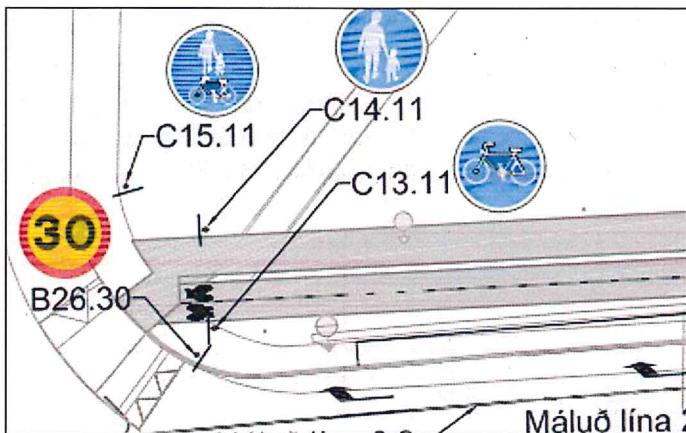
Samantekt 15.02. Rýnihópur telur að skoða mætti betur upphaf hjóla- og göngustígs vestan megin. Óljóst þykir hvernig stígar hjólandi og gangandi tengjast stígum við Rauðarárstíg. Sjá einnig athugasemdir í kafla 22. Skilti.

Öryggisatriði: Eins og skjáskotið hér að neðan sýnir er hætta á að hjólandi vegfarendur hjóli beint yfir gönguþverunina líkt og um áframhald af hjólastíg sé að ræða. Slíkt getur valdið óþarfa hættu og misskilningi milli gangandi og hjólandi.

Lausn: Líkt og með lausnina sem bent er á hér að ofan (austan megin) er lagt til að hafa nýju stígana sameiginlega í upphafi. Þ.e. að draga saman hjólandi og gangandi í sameiginlegan göngu- og hjólastíg nokkru áður en komið er að þverun Rauðarárstíg. Þannig geta hjólandi og gangandi valið betur sína leið og einnig kemur það í veg fyrir óþarfa misskilning við upphaf stíganna.

Öryggishópur leggur einnig til að stígendarnir verði sveigðir, þ.a. hjólandi og gangandi snúi sem næst 90 gráður við akandi umferð og auðveldi þannig öllum vegfarendum að átta sig á hver öðrum.

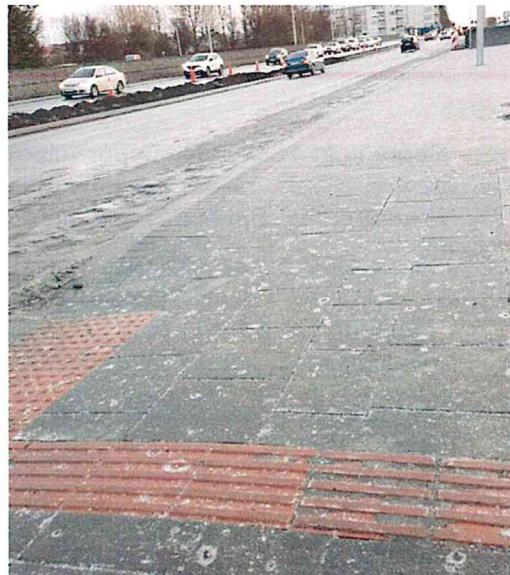
Vangaveltur eru um hvort leiðarlínur séu fullnægjandi uppsettar. Sér í lagi er um að ræða leiðarlínur við biðsvæði sunnan megin Miklubrautar, leiðir fatlaðra af göngustíg að biðstöð norðan megin Miklubrautar og leiðir fatlaðra yfir Miklubraut.

Öryggisatriði: Mikilvæg að aðgengi fyrir alla sé fullnægjandi til að skapa ekki hættu og misskilning.

Lausn: Yfirfara allar leiðarlínur.

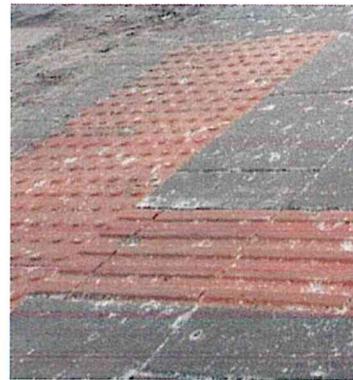
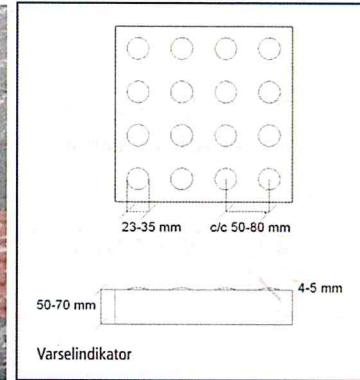
Samantekt 16.03: Við þessa rýni á framkvæmdastigi voru aðstæður þannig að frekar hált var á gangstéttum. Rýnhópur tók þó sérstaklega eftir að yfirborð á takkahellunum var töluvert hálla en yfirborð gangstéttu síthvoru megin við hellurnar, sjá mynd til vinstri hér til hliðar.

Öryggisatriði: Varhugavert að ganga á svona hálu yfirborði, sér í lagi fyrir fatlaðan einstakling. Þá eru takkahellurnar gjarnan á hallandi yfirborði sem eykur enn frekar líkurnar á að renna til á þeim við aðstæður sem þessar.

Lausn: Svo virðist vera að yfirborð takkanna sé flatt sem gerir það að verkum að raki/bleyta safnast saman ofan á þeim og frýs. Rýnhópur skoðaði myndir af takkahellum í leiðbeiningum norsku vegagerðarinnar og tók þar sérstaklega eftir að svo virðist vera að takkarnir séu kúlulaga, þ.e. ekki með flatt yfirborð, sjá mynd til hægri hér að ofan. Rýnhópur leggur það til að skoðaðar verði mismunandi gerðir af takkahellum og hvort hægt sé að draga úr hálku á svona yfirborði.

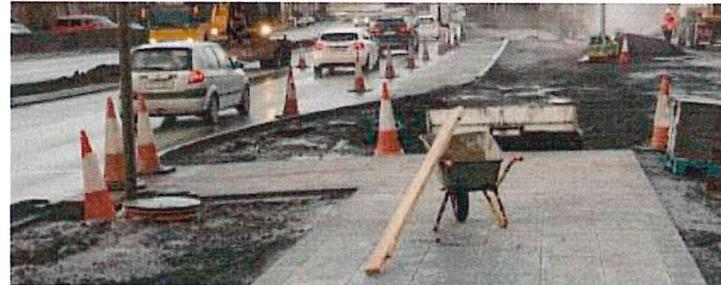
Samantekt 16.04: Rýnhópur velti fyrir sér hvort langhalli á gangstétt í átt að akbraut sunnan megin á biðstöð sé í lagi m.t.t. aðgengis fatlaðra. Rýnhópur hafði á tilfinningu að hallinn væri í meira lagi, sjá mynd til hliðar. Sérstaklega þarf að skoða þetta í samhengi við athugasemd öryggisrýnhópsins um takkahellurnar, sjá samantekt 16.03.

Öryggisatriði: Of mikill halli á stígum hefur áhrif á öryggi og öryggistilfinningu gangandi vegfarenda, sér í lagi fatlaðra. Varhugavert ef saman fer mikill langhalli og hálar hellur við akbraut.

Lausn: Kanna hvort halli og aðstæður séu í lagi m.t.t. aðgengis fatlaðra.

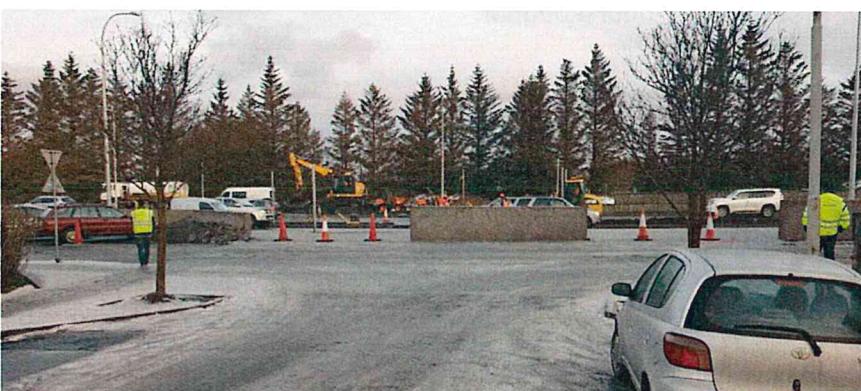
Gatnamót Reykjahlíðar og hliðargötu Miklubrautar, sjá mynd hér að neðan. Á Reykjahlíð vantaði skilti sem bannar vinstri beygju inn á hliðargötu Miklubrautar, B30.12. Einnig vantar skilti á hliðargötu Miklubrautar sem bannar innakstur frá Reykjahlíð, B01.21 (þetta skilti er á teikningu nr. 1.50 en vantaði við úttekt). Einnig mætti skoða að setja einstefnumerkni D07.11 eða akstursstefnumerkni C01.11 í gatnamótin til að beina ökumönum rétta leið.

Öryggisatriði: Getur skapað hættu og misskilning milli vegfarenda ef skilti eru ekki sett upp.

Lausn: Mikilvægt að setja upp nauðsynleg skilti sem allra fyrst.

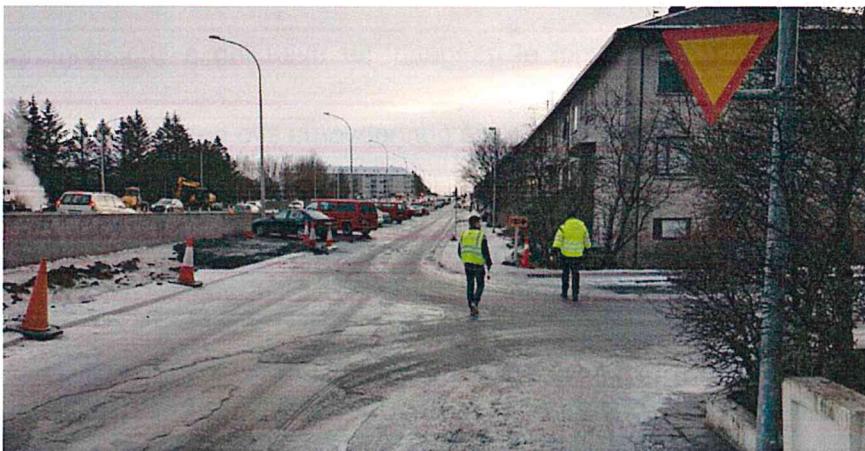
Gatnamót Engihlíðar og hliðargötu Miklubrautar, sjá mynd hér að neðan. Á Engihlíð vantaði skilti sem bannar vinstri beygju inn á hliðargötu Miklubrautar, B30.12. Einnig vantar skilti á hliðargötu Miklubrautar sem bannar innakstur frá Engihlíð, B01.21. Einnig mætti skoða að setja einstefnumerk D07.11 eða akstursstefnumerk C01.11 í gatnamótin til að beina ökumönnum rétta leið.

Öryggisatriði: Getur skapað hættu og misskilning milli vegfarenda ef skilti eru ekki sett upp.

Lausn: Mikilvægt að setja upp nauðsynleg skilti sem allra fyrst.

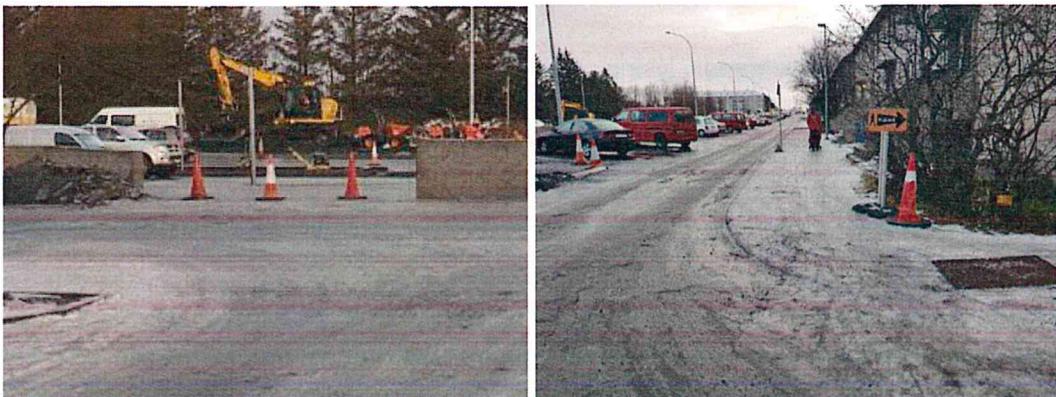
Almennt: Við öryggisrýni á framkvæmdastigi tók rýnihópur eftir að merkingar fyrir gangandi vegfarendur voru ekki fullnægjandi og hjáleiðir illa, ranglega eða alls ekki merktar. Myndir hér að neðan sýna dæmi um slíkt.

Til vinstri má sjá keilur sem væntanlega eiga að tákna lokun gönguþverunar. Þetta er þó ekki mikill farartálfmi né nógu skýr lokun.

Til hægri má sjá merkta hjáleið sem líklega var ekki í notkun lengur enda gönguleiðin meðfram húsagötu Miklubrautar opin.

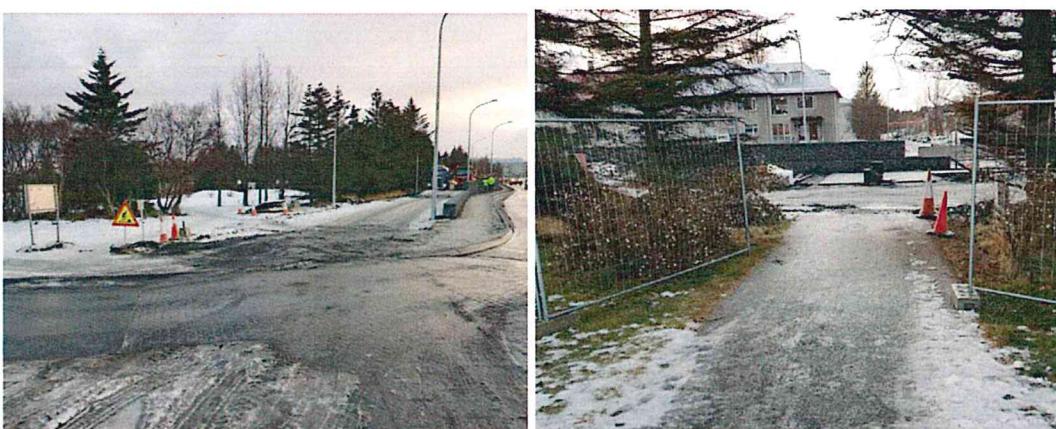
Til vinstri má sjá aðstæður þegar gangandi nálgast framkvæmdasvæðið við Rauðarárstíg. Engar merkingar um mögulegar hjáleiðir né lokanir gönguleiða. Þegar rýnihópur var á staðnum var töluvert um gangandi sem gengu milli akbrautar og hljóðveggjar og þveruðu síðan Miklubraut við fyrsta tækifæri.

Til hægri má sjá greinilega opnun inn á framkvæmdasvæði norðan Miklubrautar við gönguvþverun. Engar merkingar um framkvæmdasvæði (merki A17.11), lokanir gönguleiða né mögulegar hjáleiðir. Aðeins innar á framkvæmdasvæði var samt lokað fyrir umferð gangandi yfir Miklubraut enda vinna í gangi á miðdeili.
