LAUGARNESSKÓLI RAKAÁSTAND OG INNIVIST

22.09.2022

100718-SKY-001-V01

Laugarnesskóli

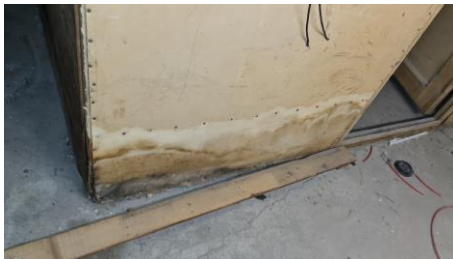
Mynd 1 Mikið rakaskemmdur krossviður í skriðkjallara undir tónlistarstofu.

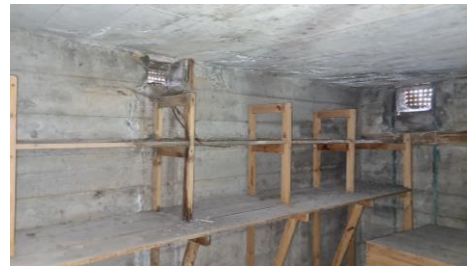
Mynd 2 Gamlar geymslur í skriðkjallara

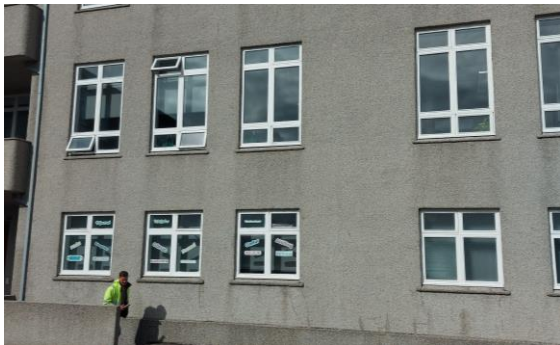
Útveggir eru allir steinaðir að utan og einangraðir innan frá ýmist með vikri, kork eða jafnvel forskalaðir á suður- og austurhlið eru sýnilegar sprungur á útvegg. Á síðustu árum hefur verið farið í staðbundnar framkvæmdir í einstaka rýmum þar sem mislangt hefur verið gengið í að hreinsa upp gömul byggingarefni, nákvæmt yfirlit um framkvæmdir liggur ekki fyrir. Þar sem viðarþiljur eru á veggjum verða rakamælingar með yfirborðsrakamælum ómarkvissar og þar sem búið er að endurnýja þiljur eða mála yfir þær er erfitt að átta sig á umfangi skemmdanna. Víða mælist raki undir og við glugga og mygla greinist þar bæði í gólfum og veggjum einnig á svæðum sem tekin voru í gegn fyrir nokkrum árum síðan.

Mynd 11 Minni háttar sprungur eru sýnilegar í útveggjum

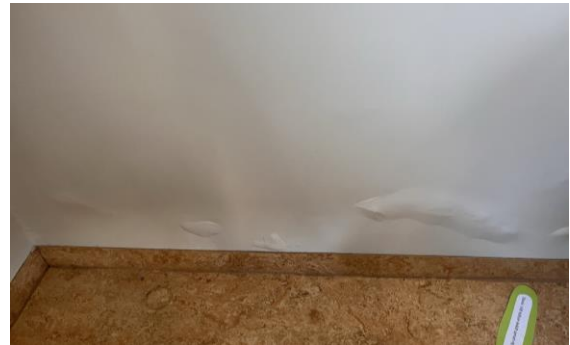
Mynd 12 Rakabólur í tónlistarstofu

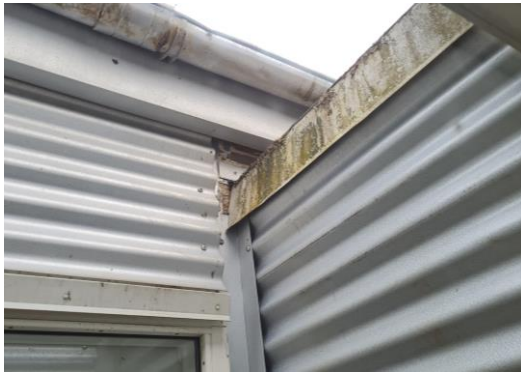
Á að minnst einum stað í samtengingum á færanlegu kennslustofum er frágangur ófullnægjandi og þar hefur lekið og mældist raki þar og mygla greindist í sýnum einnig greindist mygla á salerni í sama húsi.

Mynd 7 Ófullnægjandi frágangur á tengibyggingu við færanleg kennsluhús

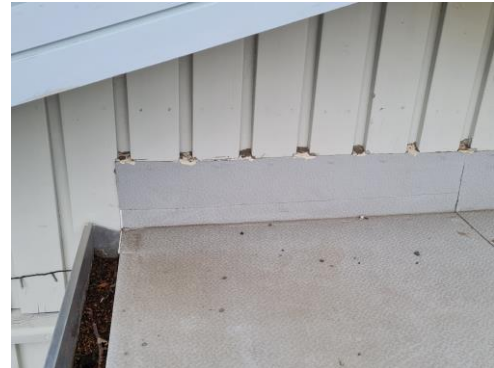
Mynd 14 Varasamur frágangur á dúk

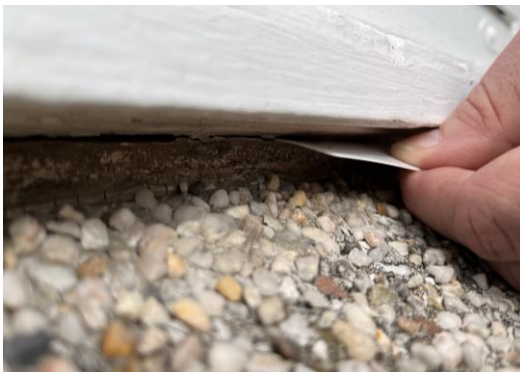
Gluggar leka meira og minna allir þó mest þeir sem eru áveðurs. Gluggar hafa verið endurnýjaðir að hluta en í allri norðurhlíðin eru upprunalegir gluggar með einföldu gleri. Ekki er vitað nákvæmlega hvenær gluggar voru endurnýjaðir og gler tvöfaldað. Í slagveðrum leka gluggar bæði með gleri og samsetningum á körmum og póstum. Þessir lekar eru sýnilegir og eru stafsmenn skólans í sífellu að þurrka vatn úr gluggakistum með handklæðum þegar þannig viðrar. Þéttingar milli karms og steypu eru einnig lélegar en sá leki er ekki eins augljós en kemur fram í raka skemmdu neðst í veggjum og í gólfdukum og hækkudu rakastigi í gólfum.

Mynd 8 Glugga þéttingar eru ekki í lagi

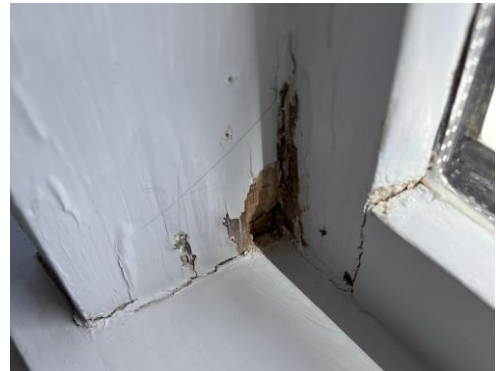
Mynd 16 Flestir gluggar leka

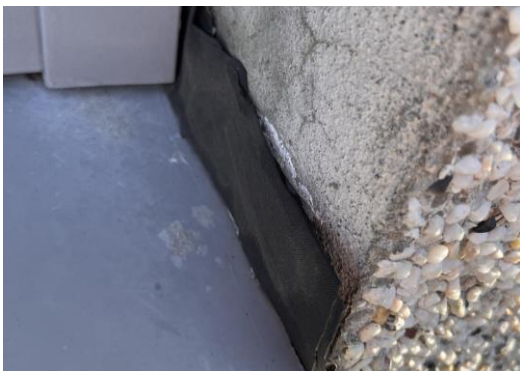
Gluggar í þriðja áfanga eru álgluggar. Opnalegir gluggar í þessu kerfi opnast ýmist inn eða út en gluggar sem opnast inn eru afar óheppilegir og erfitt að koma í veg fyrir að þeir leki ekki. Enda hefur þetta gluggakerfi lekið frá því það var sett upp.

Mynd 17 Glugga þéttingar eru ekki í lagi

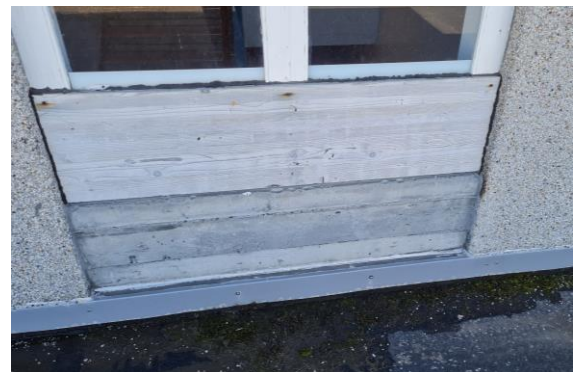
Mynd 18 Ófullnægjandi glugga frágangur

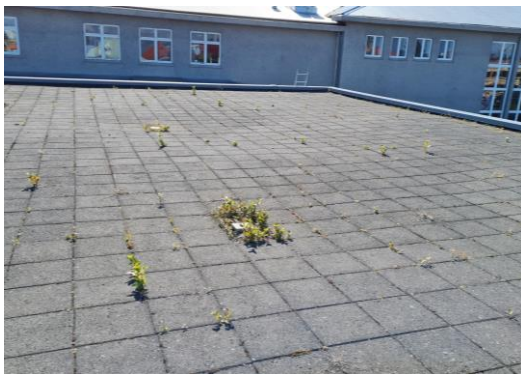
Á nýjustu álmunni er hellulagt flatt þak. Þar þarf að huga að hreinsun á gróðri sem farinn er að vaxa upp úr þakinu en rætur á trjágróðri sem vex upp á milli hellna getur skemmt vatnsvarnarlagið. Skoða þarf hvort niðurföll séu stífluð en taumar og gróður utan á veggjum hússins bendir til þess að niðurföll hafi ekki við þegar vatnsgurinn verður of mikill og þá flæðir fram af þakbrúnunum á nokkrum stöðum.

Mynd 19 Hreinsa þarf gróður af þaki og upp úr niðurföllum

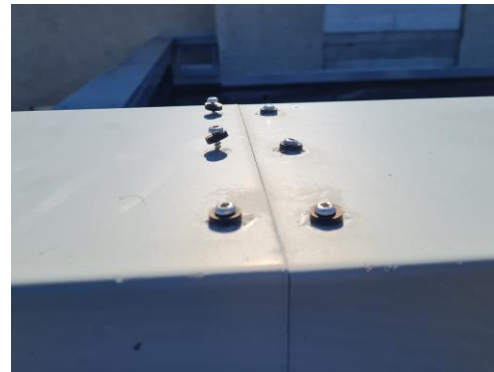
Mynd 20 Tæring í kringum skrufur sem farnar eru að losna á þakáfellum

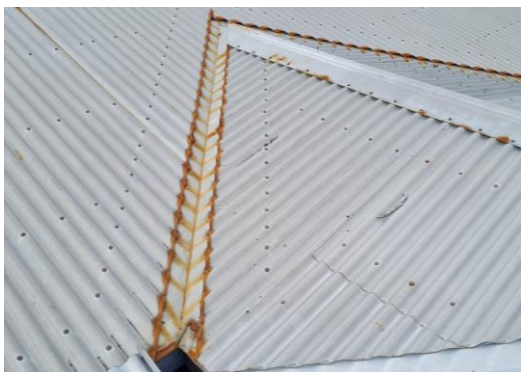
Mynd 9 Galvarisering skemmd eftir slípirokk.

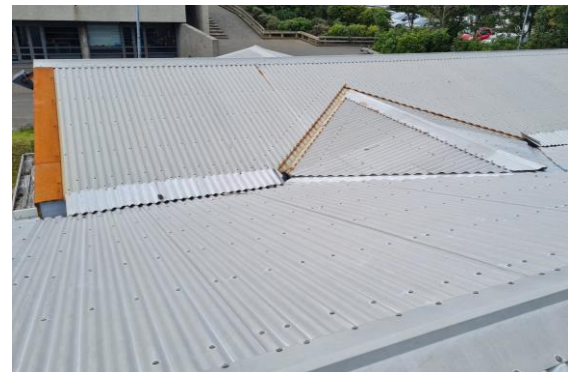
Mynd 22 Tæring á þaki frístundar

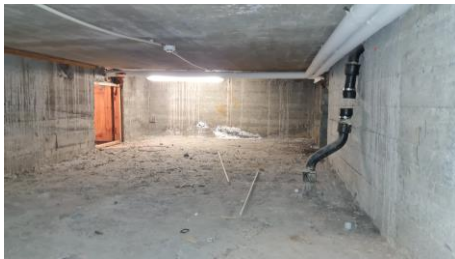
Eins og áður hefur komið fram er talsvert um gamlar lagnir bæði í notkun og aðrar sem hafa verið aflagðar. Lagna stokkar og lagna kjallarar eru undir tveimur elstu hlutum skólans þar má sjá að einhverjar lagnir hafa verið endurnýjaðar ekki er vitað hvernig gengið var frá aflögðum lögnum eða hvort þær hafa verið vatnstæmdar.

Mynd 23 Fjarlægja ætti allar aflagðar lagnir eða tryggja að ekki sé raki eða vatn í þeim.

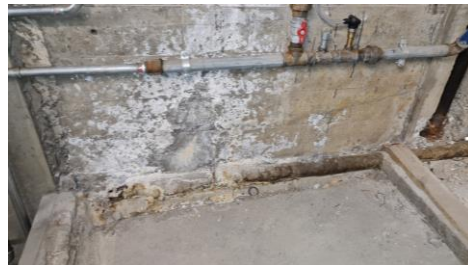
Mynd 24 í skriðkjöllurum eru bæði nýjar og aflagðar lagnir
