MELASKÓLI RAKAÁSTAND OG INNIVIST

102202-SKY-001-V01

Melaskóli

Reykjavíkurborg

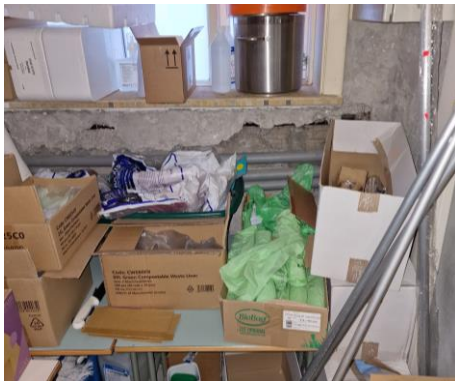
Mynd 2 Ófrágenginn veggur í geymslu í kjallara.

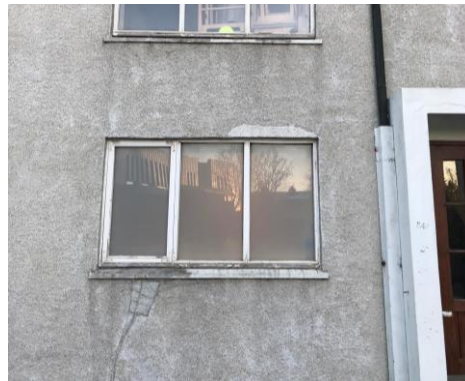
Mynd 3 Talsvert er um misvel lukkaðar viðgerðir á steingu hússins.

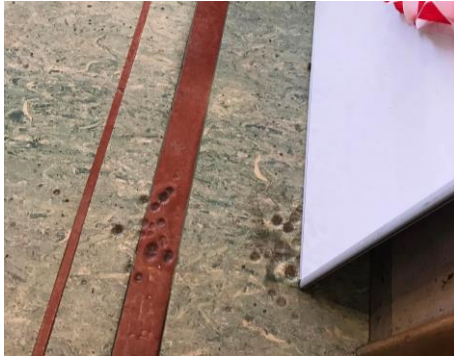
Mynd 3 Dúkur í sal við anddyri holóttur og illa farinn

Þegar tekist hefur að hindra rakainnstreymi inn í gólfplötturnar ætti að endurnýja alla dúka í skólanum.

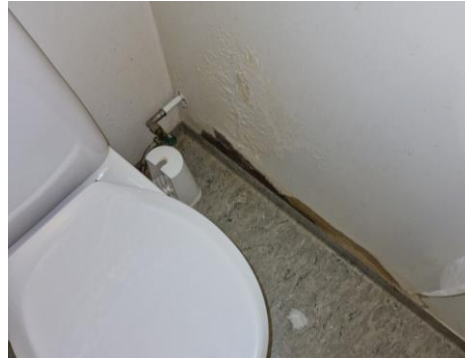
Mynd 4 Veggur á salerni fyrstu hæðar illa farin

Fara þarf í algjöra endurnýjun á öllum salernum í skólanum.

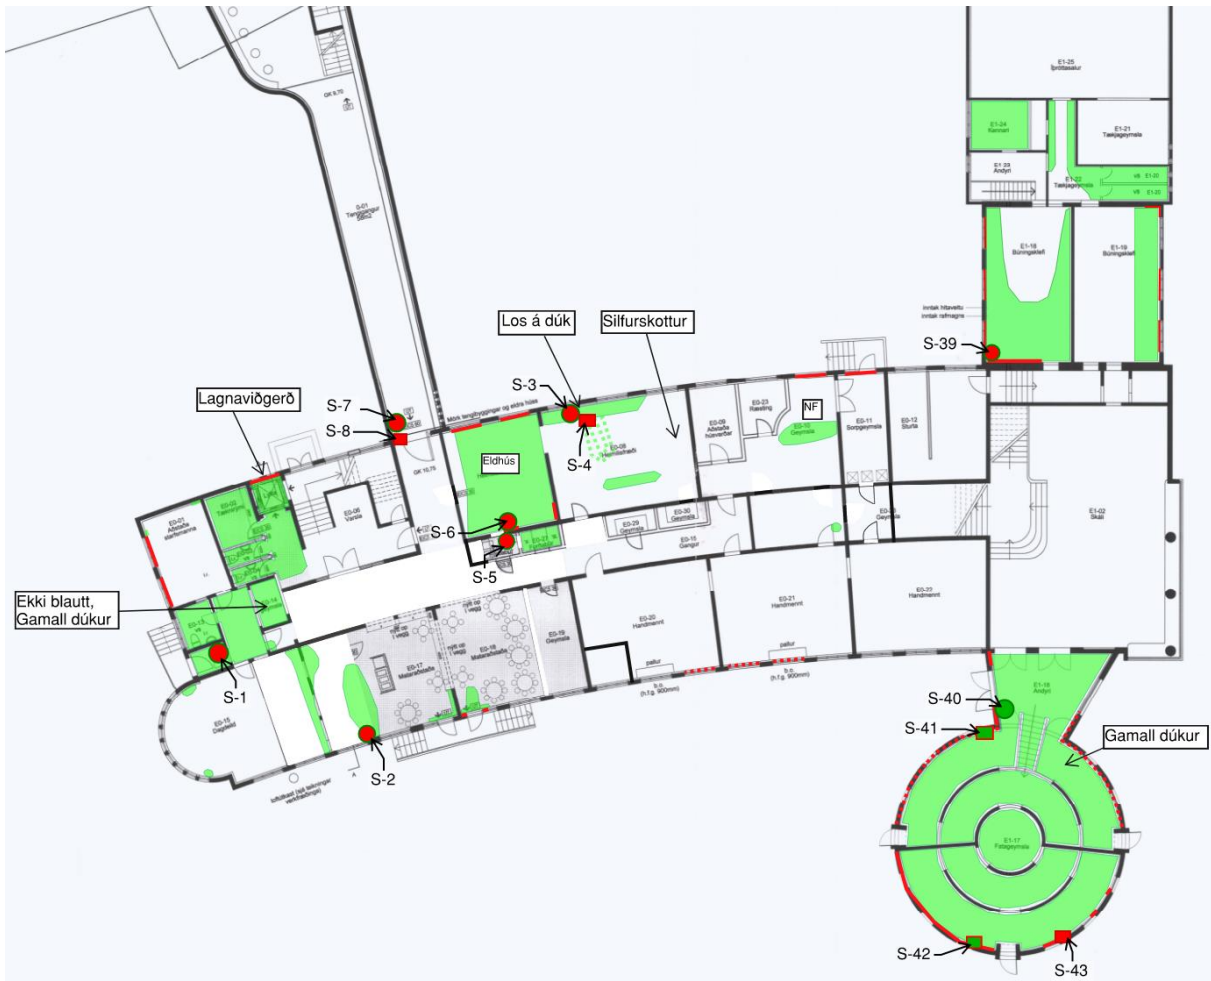
Mynd 4. Grunnmynd kjallari eldra hús og fyrsta hæð í Kringlu.

íbúð sem var í suðvesturhluta hússins. Ummerki um raka er í gólfdukk þar sem klósett voru staðsett áður fyrr og út frá hurðum í gömlum inngangi. Aðstaða starfsmanna, tæknirými og klósett við tæknirými var áður fyrr svefnherbergi íbúðar. Fyrir framan tæknirými er lítil geymsla þar sem eftir er að klára viðgerðir í kringum lagnir undir gluggum. Á nýrri teikningum virðist hafa verið áætlanir um að setja lyftu en hefur ekki enn verið gert. Á eldri teikningum virðist vera að frá stigarými og að heimilisfræðistofu hafi verið geymslurými en í dag er tengigangur í nýbyggingu og eldhús skólans. Talsvert rakaálag er í eldhúsi og eru ummerki um það í gólfi, veggjum og gluggum eldhúss. Við hlið eldhúss er heimilisfræðistofa, við útvegg er los á dúk og einnig barst ábending um silfurskottur, þá sérstaklega kennara megin í stofunni. Miðað við gömlu teikningarnar hefur verið farið í breytingar á gangi að smíðastofu. Veggur hefur verið settur upp og tilheyrir rest af gangi smíðastofu. Geymslurými var áður fyrr hluti af matreiðslustofu og opnað hefur verið á milli lagnarýmis og smíðastofu. Eftir á að ganga frá viðgerð í vegg í lagnarými við útgang.

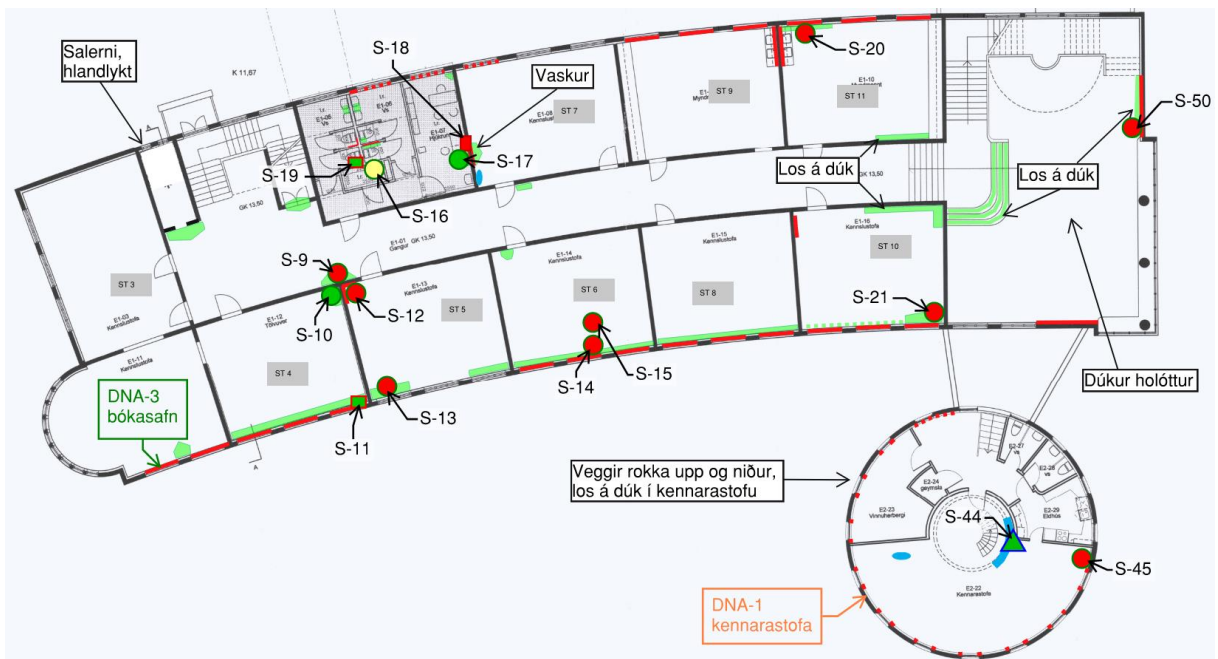
Mynd 5. Grunnmynd fyrsta hæð eldra hús og önnur hæð í Kringlu.

Á fyrstu hæð eru kennslustofur, salerni og inngangur skólans. Upprunalegt gólfefni er í flestum rýmum á fyrstu hæð og má sjá mynstur endurtaka sig í nær öllum stofum, gólfdukkur búinn að missa festu í steyptri plötu, gluggar eru komnir á tíma og innréttingar í kringum vaska líta illa út, einnig má minnst á að gólfdukkur er illa farinn í sal við anddyri, orðin götöttur. Ummerki eru um raka í dúk á gangi undir fataslám. Eins og kemur fram hér áður er upprunalegt gólfefni og má rekja til álags að völdum blautra útifata. Litla salernið suðvestan megin er á upprunalegum teikningum og samkvæmt nýrri teikningum eru áætlanir um að setja lyftu þar í staðinn, en hefur ekki enn verið gert. Þar sem stærra salernið er var áður tannlæknisstofa. Mikill óþefur var á salernum, þar sem hjúkrunarstofan er var áður biðstofan, stofa 8 var áður fyrr læknistofa og áhaldastofa, þar sem vaskur er var hurðar op í biðstofu. Samkvæmt eldri teikningum var stofa 9 búningsskelfi fyrir ljósastofu sem er í dag stofa 10, á milli stofanna var salerni og eru líklega lagnir sem búið er að loka fyrir í vegg.

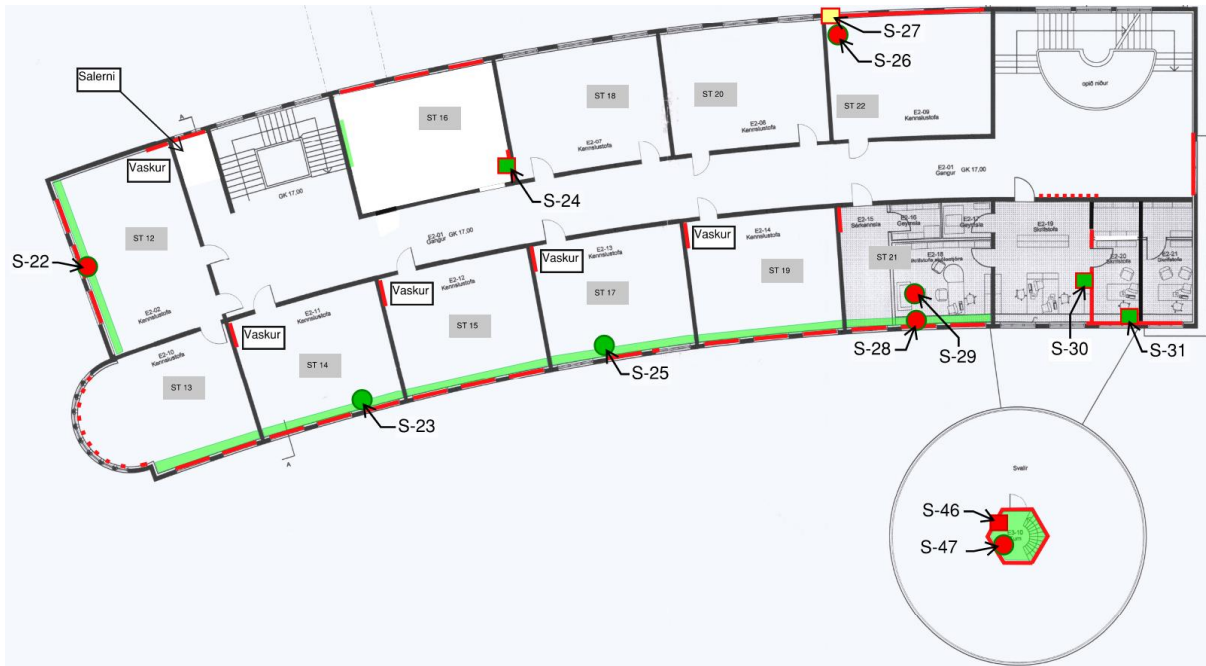
Mynd 5. Grunnmynd önnur hæð eldra hús og þriðja hæð í Kringlu.

Á annarri hæð má sjá sama mynstur og á fyrstu hæð, upprunalegt gólfefni er á gólfum og er los í dúk við útvegg, þá sér í lagi sunnan megin. Gluggar eru komnir á tíma og innréttingar í kringum vaska eru illa farnar. Skrifstofur voru samkvæmt eldri teikningum ein stór sérkennslustofa. Samkvæmt nýrri teikningum er fyrirhugað að breyta salerni í lyftu, stofu 6 í salerni og aðstöðu húsvarðar en hefur ennþá ekki verið gert.

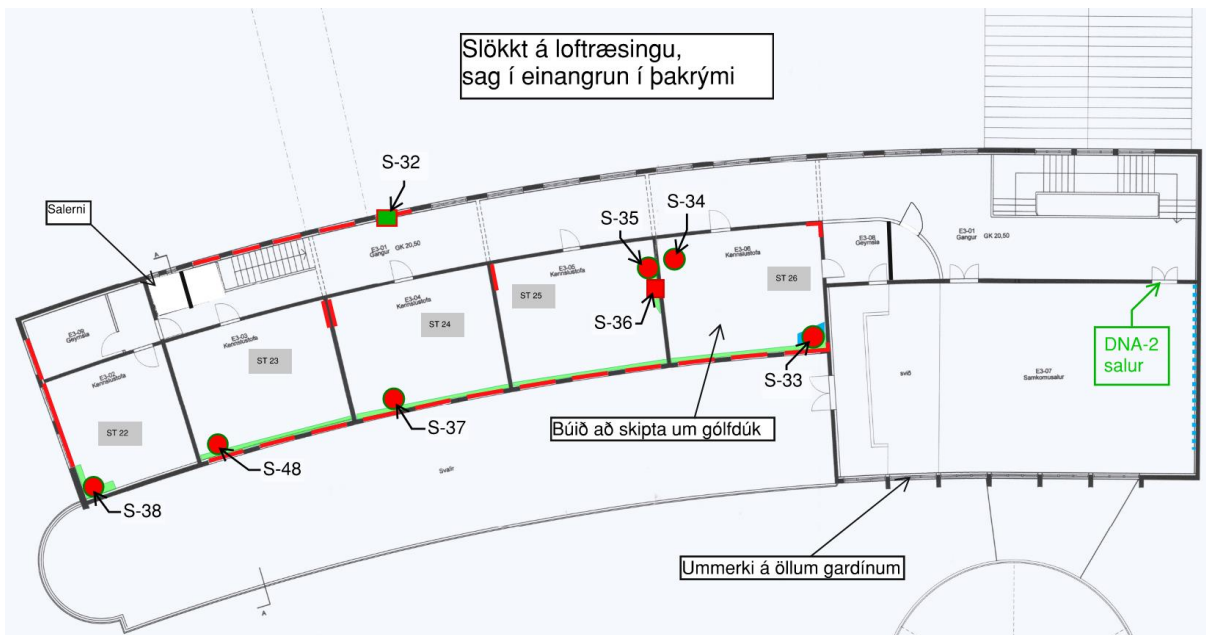
Mynd 6. Grunnmynd þriðja hæð eldra hús.

Á þriðju hæð er sama saga og á hæðum fyrir neðan, sama mynstur er með gólfduka, glugga og vaska. Skipt hefur þó verið um dúk í stofu næst samkomusal, samkvæmt eldri teikningum var þar áður búningaklefi og sturtuaðstaða. Samkomusalur er parketlagður og er talsverður aldur á parketinu, hvort þetta er upprunalegt gólfefni liggur ekki ljóst fyrir. Þakplata yfir hluta af annarri hæð eru stórar svalir á þriðju hæð, steipt plata sem er óvarin en lítur ágætlega út. Stigi upp í þakrými er frá geymslu, þakrými er illa einangrað en sú litla einangrun sem þar er, er sag. Lítil loftræsisamstæða er á loftinu en þegar skoðun fór fram var kerfið ekki í gangi og var seinasta yfirferð nóvember 2022, þá með athugasemdum um að kerfið væri ekki í gangi en hafi verið lagað á staðnum.

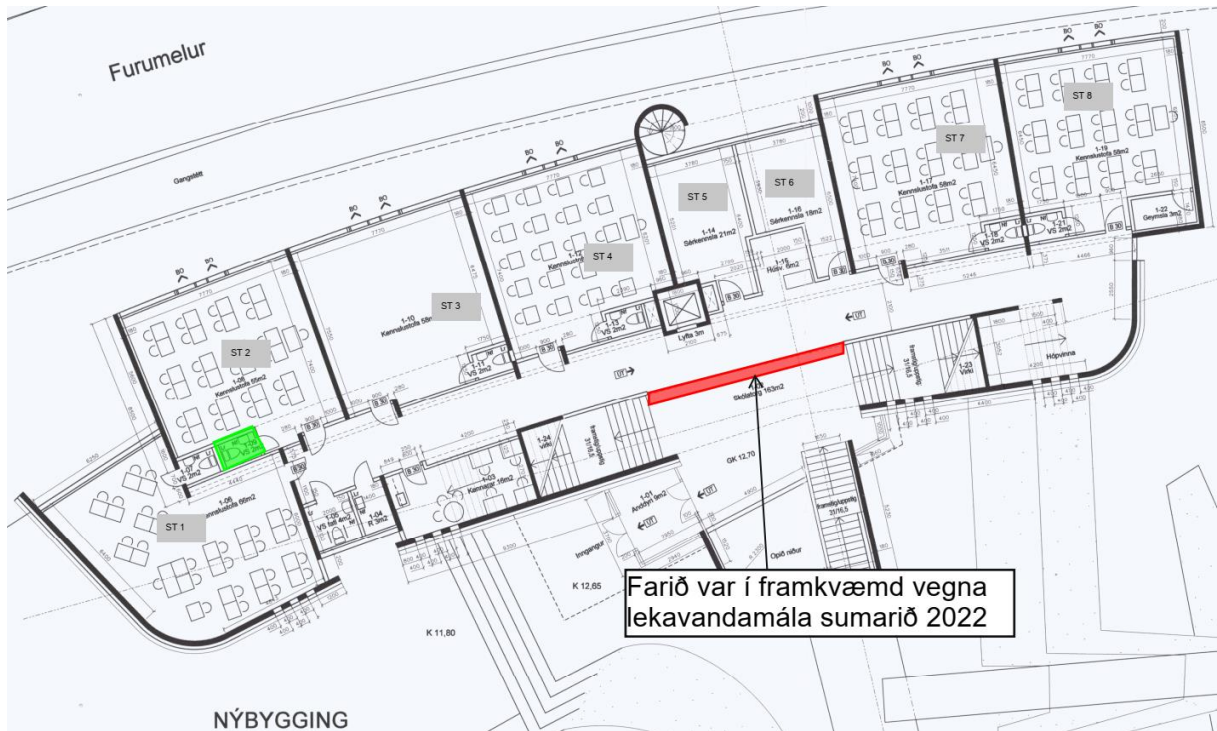
Mynd 7. Grunnmynd fyrsta hæð nýrra hús

Á fyrstu hæð er anddyri, skólatorg, kennslustofur, kennarastofa, námsráðgjafi, aðstaða húsvarðar, lyfta og salerni. Flestar kennslustofur hafa sér salerni í stofunum en einnig er salerni fram á gangi. Á Skólatorgi fyrir framan anddyri er stigi bæði upp á aðra hæð og niður í kjallara.

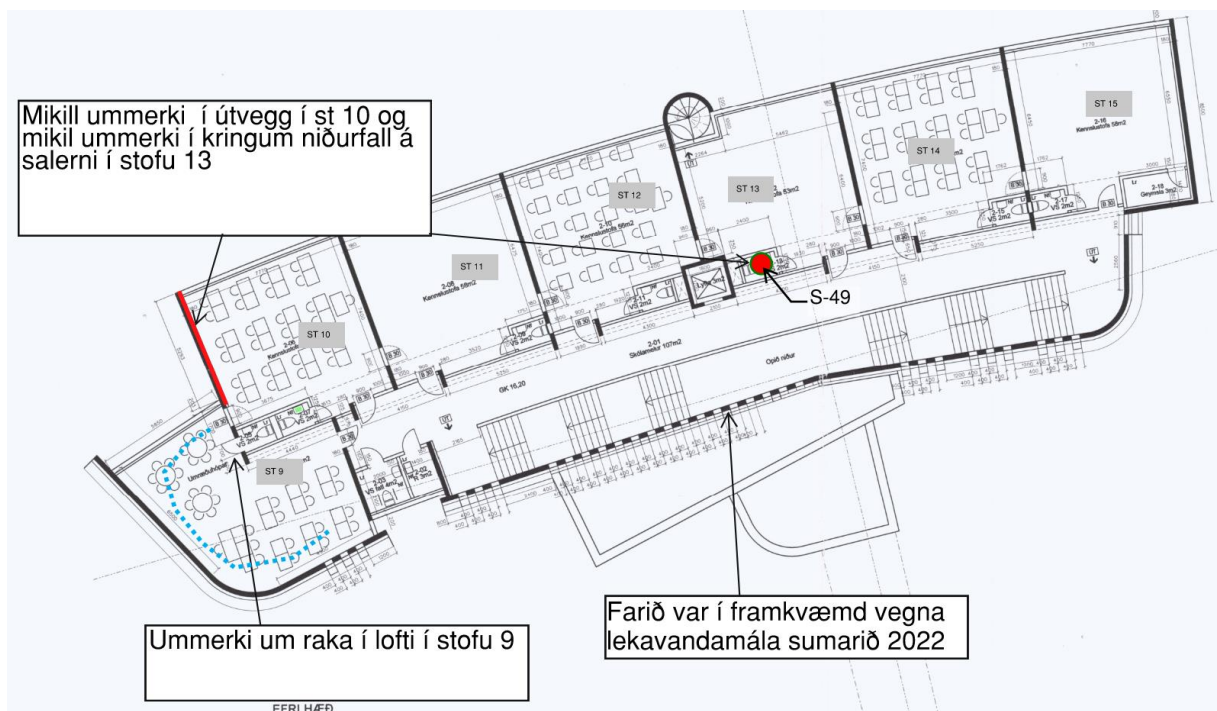
Mynd 8. Grunnmynd önnur hæð nýrra hús

Á annarri hæð eru kennslustofur, hjúkrunarfræðingur, lyfta og salerni. Líkt og á fyrstu hæð eru salerni í hverri stofu. Í stofu 12 er hringstigi við neyðarútgang.
