**MELASKÓLI
RAKAÁSTAND OG INNIVIST**

11.05.2023

Önnur útgáfa , eldri og nýrri bygging

Melaskóli rakaástand og innivist – önnur útgáfa

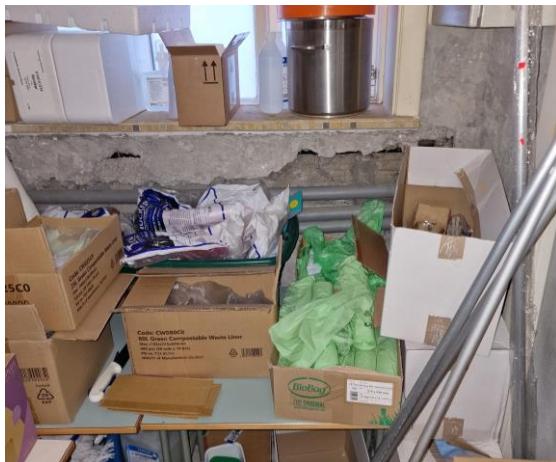
Mynd 2 Ófrágenginn veggur í geymslu í kjallara.

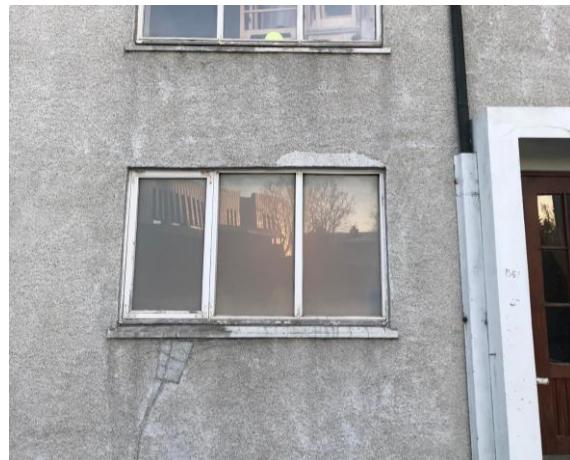
Mynd 3 Talsvert er um misvel lukkaðar viðgerðir á steiningu hússins.

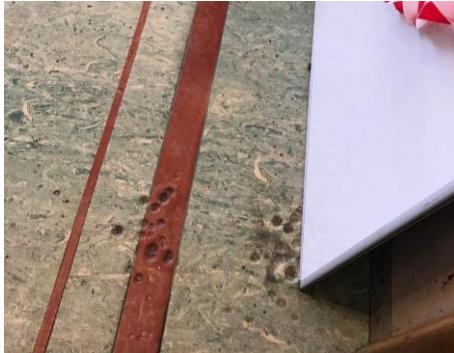
Mynd 3 Dúkur í sal við anddyri holóttur og illa farinn

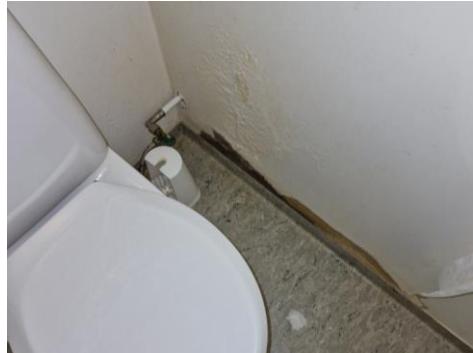
Mynd 4 Veggur á salerni fyrstu hæðar illa farin

Kominn er tími á algjöra endurnýjun á öllum salernum í skólanum.

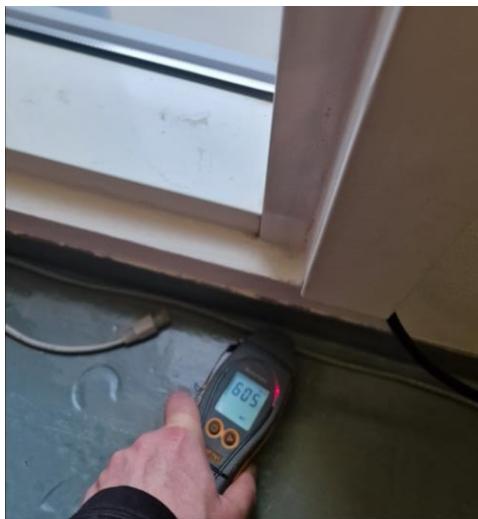
Mynd 5. Hækkaður raki í gólfí við glugga

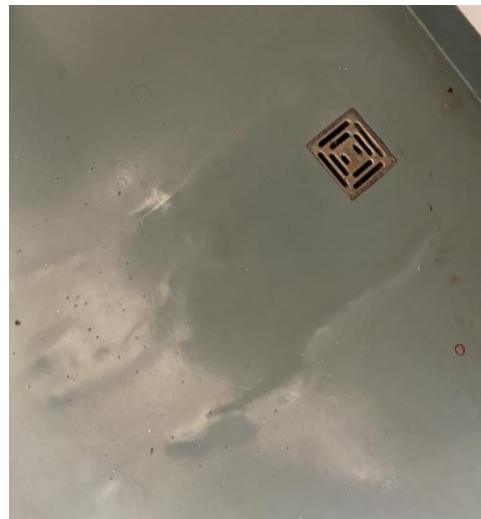
Mynd 6. Rakaummerki í gólfí á salerni

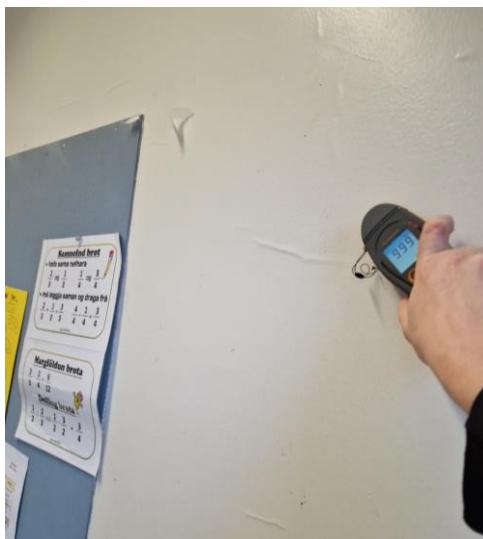
Mynd 7. Ummerki á vegg og hækkaður raki

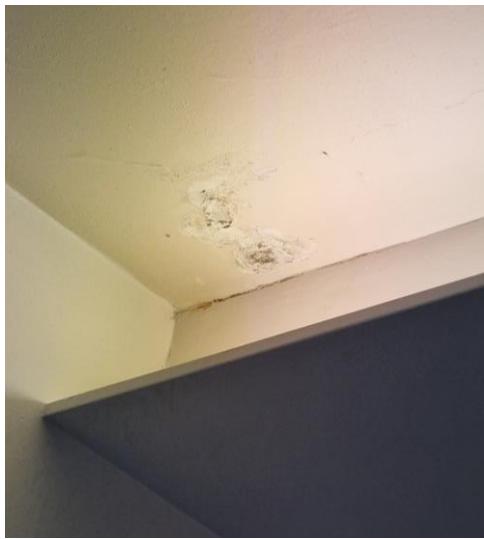
Mynd 8. Rakaummerki í lofti
