LAUGARNESKÓLI - STÖÐUÚTTEKT

Rakaástand og innivist

05.04.2024

Laugarnesskóli, stöðuúttekt innivistar

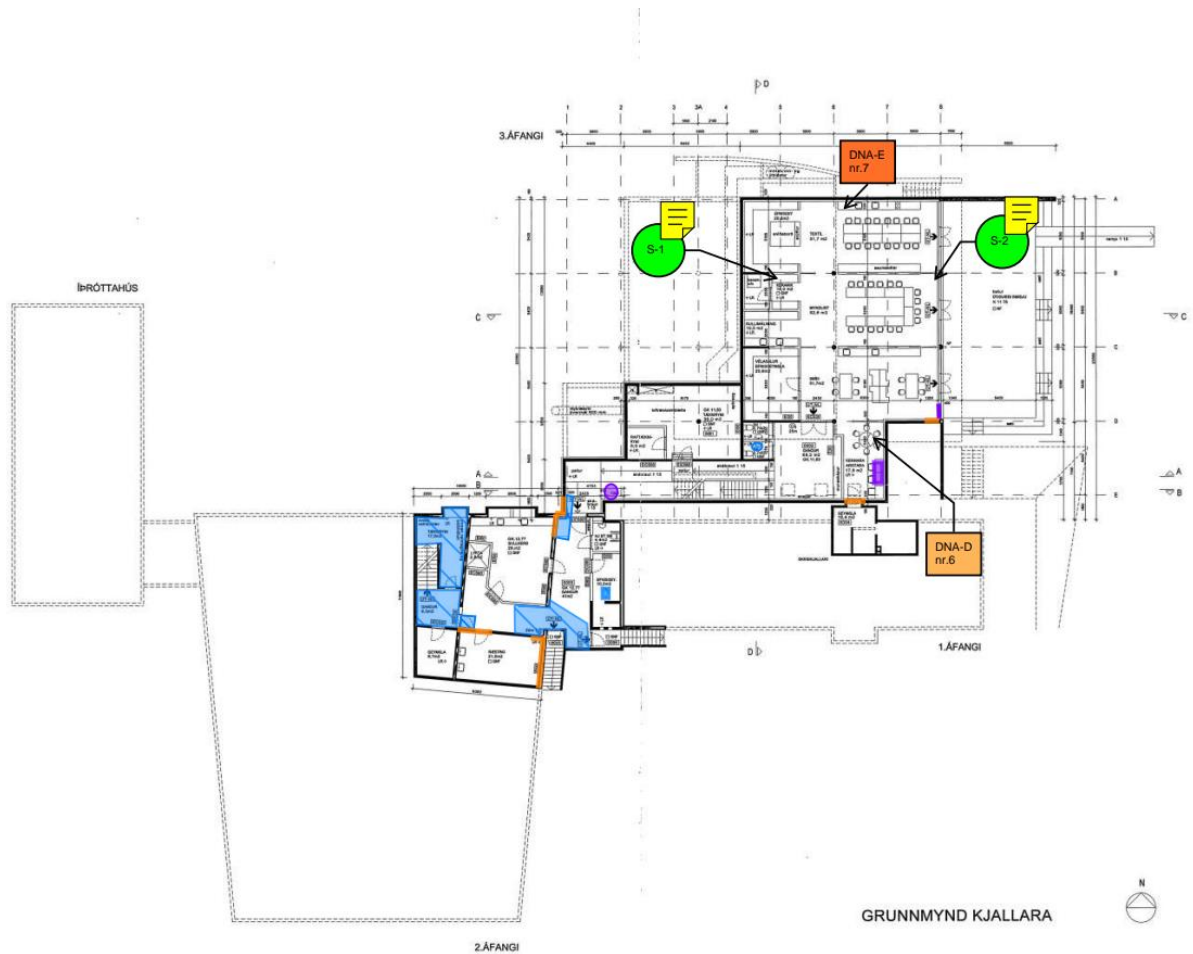
Við skoðun á jarðhæð nýbyggingar kom í ljós að parket á gólfi var orpið og bólgumyndun til staðar. Tekin voru sýni úr gólfinu til greininga ásamt DNA-ryksýnum úr rýminu. Örveruvöxtur greindist ekki í sýnum úr gólfi en niðurstöður DNA-ryksýna voru að magn efna sem hafa neikvæð áhrif á innivist yfir vikmörkum.

MYND 1 Jarðhæð/kjallari. Tekin voru tvö sýni í gólfi ásamt tveimur DNA ryksýnum.

Mælst er til að hlutfallsrakamælum verði komið fyrir í botnplötu til að leggja mat á rakastig í botnplötu.

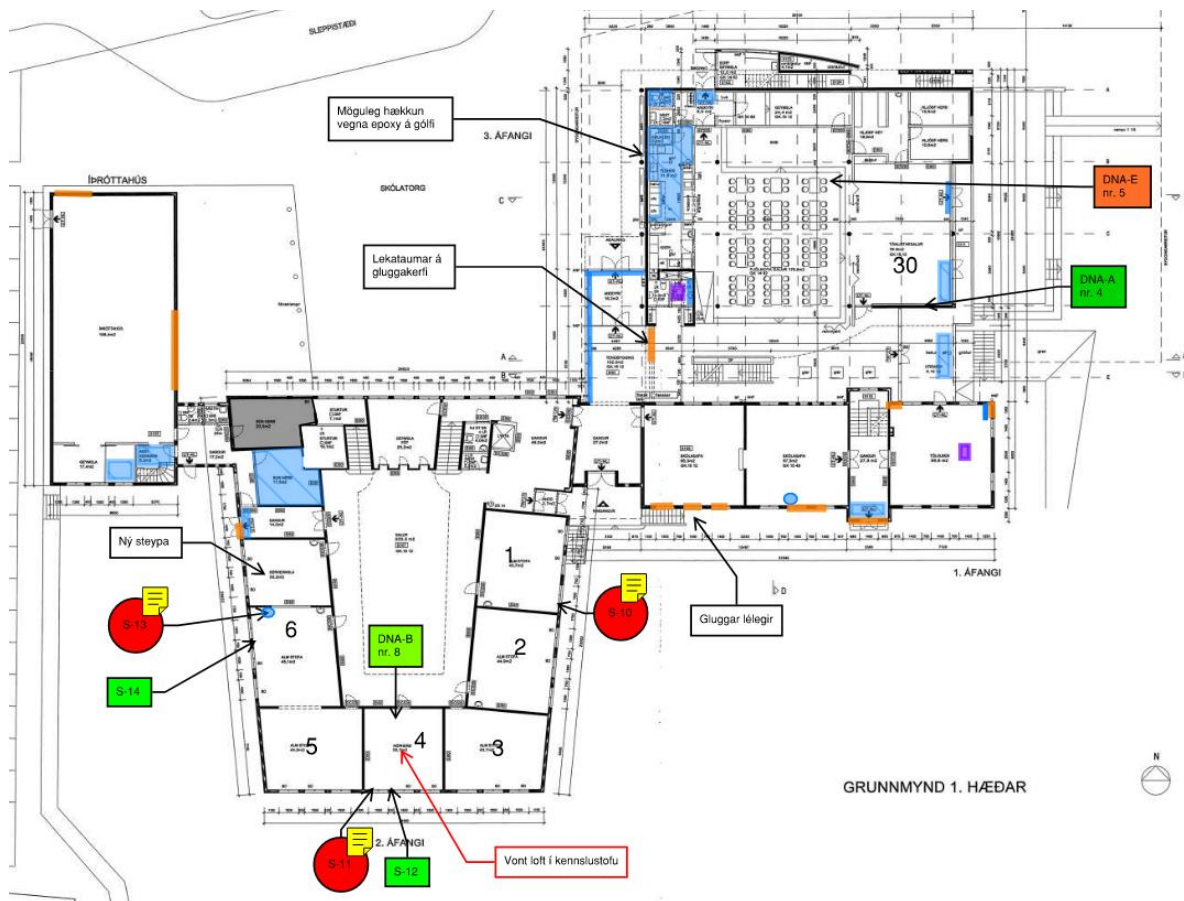
Við skoðun í nýbyggingu mældist raki í eldhúsi, sú hækkun er rakin til epoxy efnis á gólfum sem veldur aukinni leiðni í mælum. Raki greindist einnig við hurðar út á svalir í nýbyggingu. Í nýbyggingu voru tekin tvö DNA-ryksýni. Niðurstöður annars DNA-ryksýnis (matsal) var að magn efna sem hafa neikvæð áhrif á innvist yfir viðmiðarmörkum. Þó er tekið fram að sýnið var tekið af hátalara á vegg og var rykmagn mikið. Ef um er að ræða svæði sem hefur ekki verið þrifið í lengri tíma þá getur það valdið skekkju í niðurstöðum.

Í eldri byggingu mældist raki á bókasafni ásamt því að raki mældist við inngang. Í kennslustofum mældust minniháttar frávik á hlutfallsraka en tekin voru þrjú sýni úr gólfi þar sem frávik mældust. Í þeim sýnum greindist örveruvöxtur. Tekið var eitt DNA-ryksýni og voru niðurstöður að magn efna sem hafa neikvæð áhrif á innvist undir viðmiðunarmörkum.

Búið er að brjóta upp gólf í hluta heimilisfræðistofu. Athygli vakti að umtalsvert verri loftgæði voru í stofu 4 samanborið við aðrar stofur. Ekki hafa þó verið unnar í mótvægisáðgerðir í stofu 4 skv. upplýsingum frá umsýjaraðilum.

MYND 2 Fyrsta hæð. Tekin voru þrjú sýni í gólfi, tvö úr veggjum ásamt þremur DNA ryksýnum.

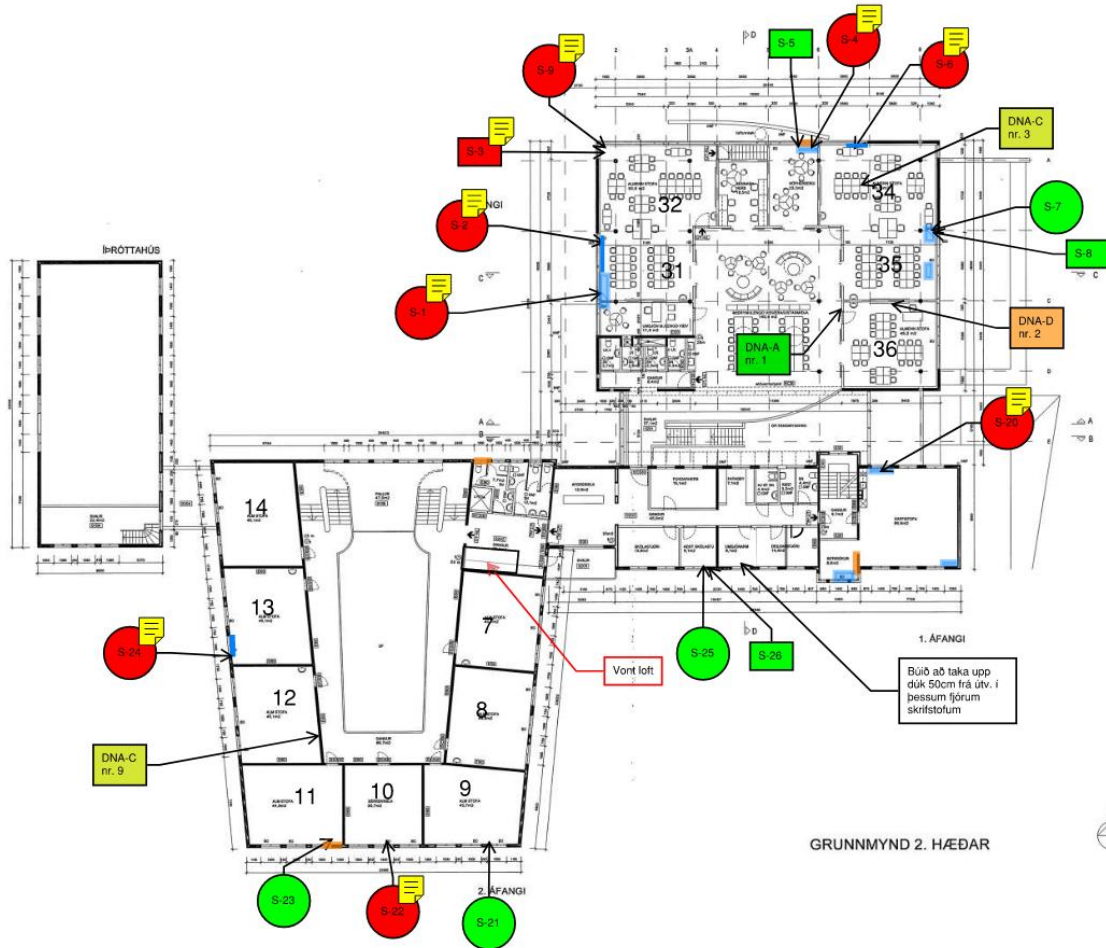
Við skoðun 2. Hæð nýbyggingar kom í ljós að rakaskemmdir eru að finna á mörgum stöðum. Það er í samræmi við ábendingar starfsfólks varðandi líðan eftir íveru í þessum hluta nýbyggingar. Af þeim níu byggingasýnum sem tekin voru til rannsókna greindist örveruvöxtur í sex sýnum. Tekin voru tvö DNA-ryksýni og voru niðurstöður annars sýnisins að magn efna sem hafa neikvæð áhrif á innivist yfir viðmiðunarmörkum. Raki mældist í gólfum og er sá raki rekinn til rangs frágangs glugga.

Í eldri byggingu mældist lítill raki í þeim rýmum þar sem ráðist hefur verið í mótvægisáðgerðir. Af þeim sex byggingasýnum sem tekin voru til rannsókna greindist örveruvöxtur í tveimur sýnum. Tekið var eitt DNA-ryksýni og voru niðurstöður sýnisins að magn efna sem hafa neikvæð áhrif á innivist eru lítilla

yfir viðmiðunarmörkum. Í þeim sýnum sem tekin voru þar sem búið er að ráðast í mótvægisáðgerðir greindist ekki örveruvöxtur.

MYND 3 Önnur hæð. Tekin voru tólf sýni úr gólfi, fjögur úr veggjum ásamt þremur DNA ryksýnum.

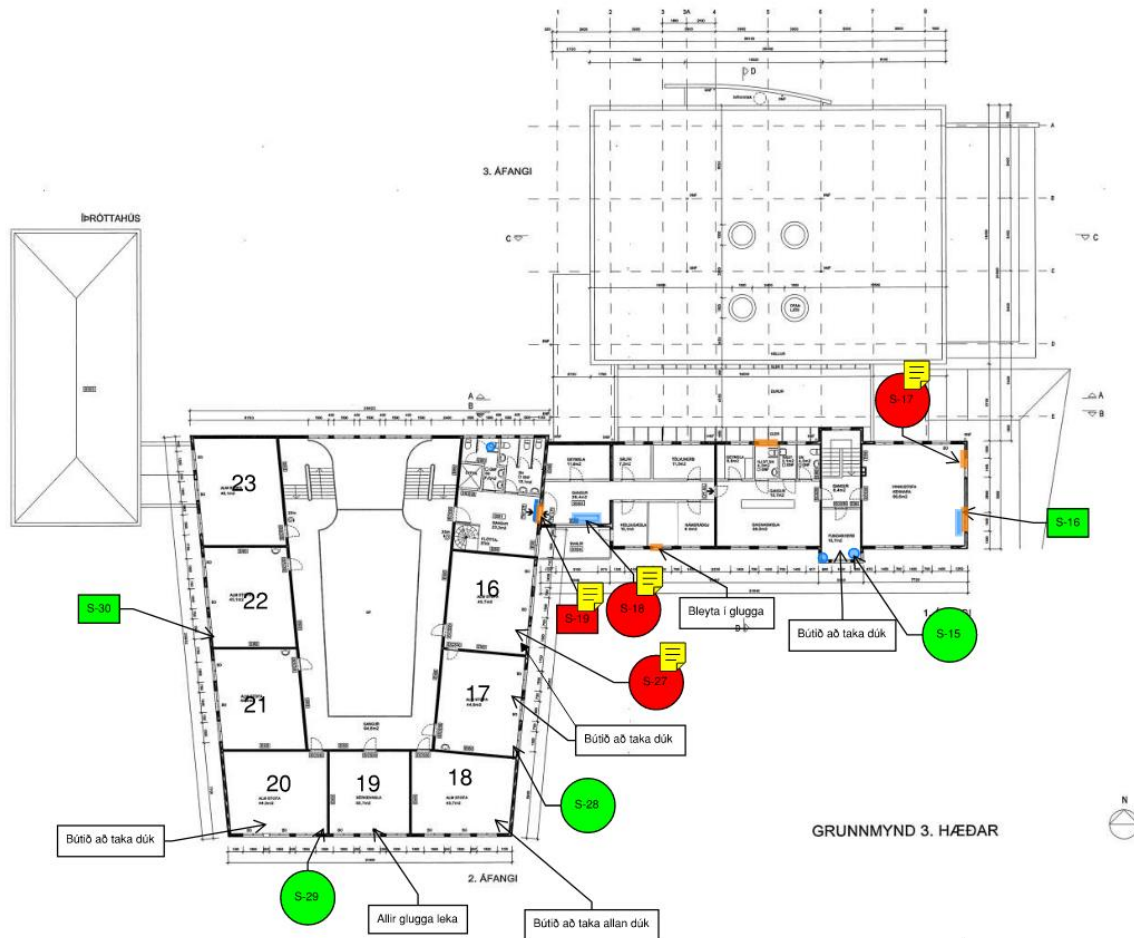
Við skoðun á 3 hæð eldri byggingar mældist lítilsháttar raki en rakaummerki voru sjáanleg við glugga. Af þeim níu byggingasýnum sem tekin voru til rannsókna greindist örveruvöxtur í fjórum sýnum. Engin DNA-ryksýni voru tekin á 3. Hæð.

MYND 4 Þriðja hæð. Tekin voru sex sýni úr gólfi og þrjú úr veggjum.

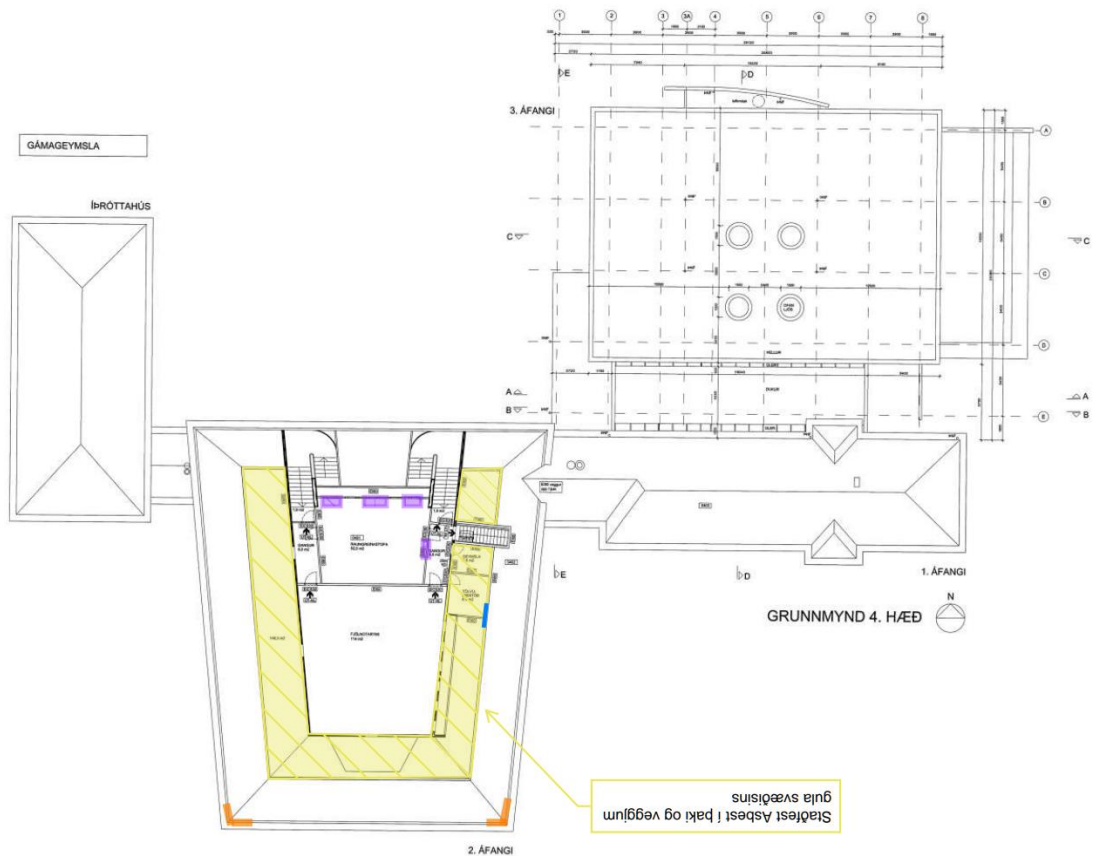
Við skoðun á 4. Hæð mældist lítill raki, en mældist samt sem áður við þakglugga í náttúrufræðistofu. Búið er að framkvæma töluverða endurnýjun á hæð 4 á síðustu árum.

Engin sýni voru tekin á 4. Hæð. Í þaki og veggjum á hluta 4. Hæðar er asbest.

MYND 5 Fjórða hæð, engin sýni voru tekin á fjórðu hæð.

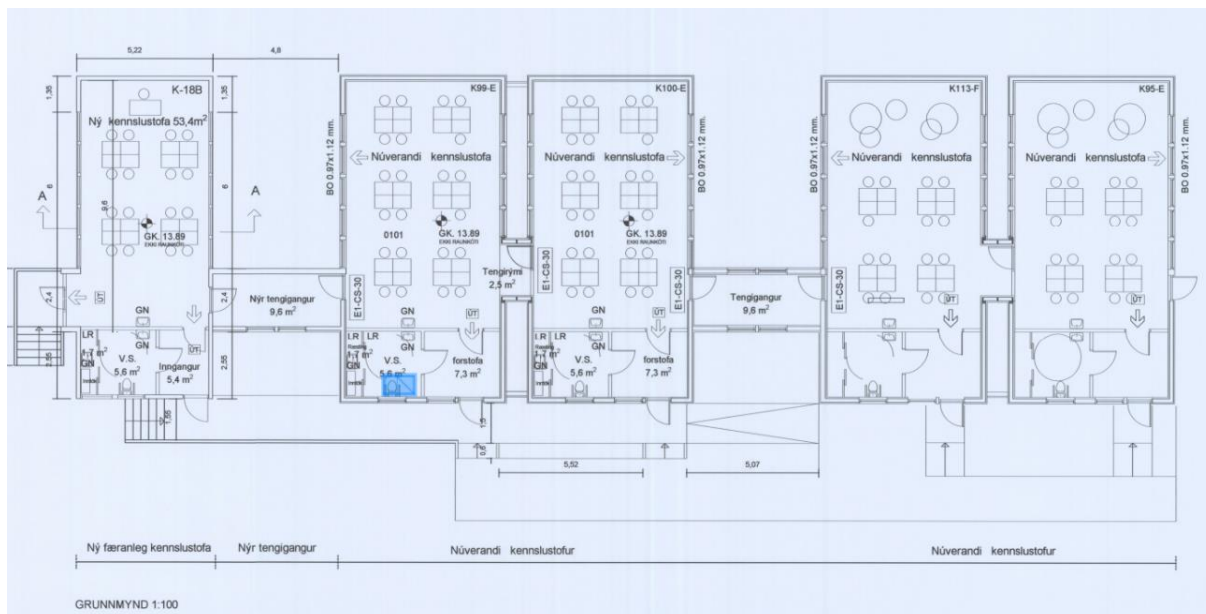
Í færanlegum kennslustofum mældist lítill raki, að frátöldum raka inni á salerni. Við skoðun virðist vera að brugðist hafi verið við athugasemdum EFLU sem settar voru fram í fyrri skýrslu. Engin sýni voru tekin.

MYND 6 Færanlegar kennslustofur, lítill sem enginn raki mældist í færánlegum kennslustofum.

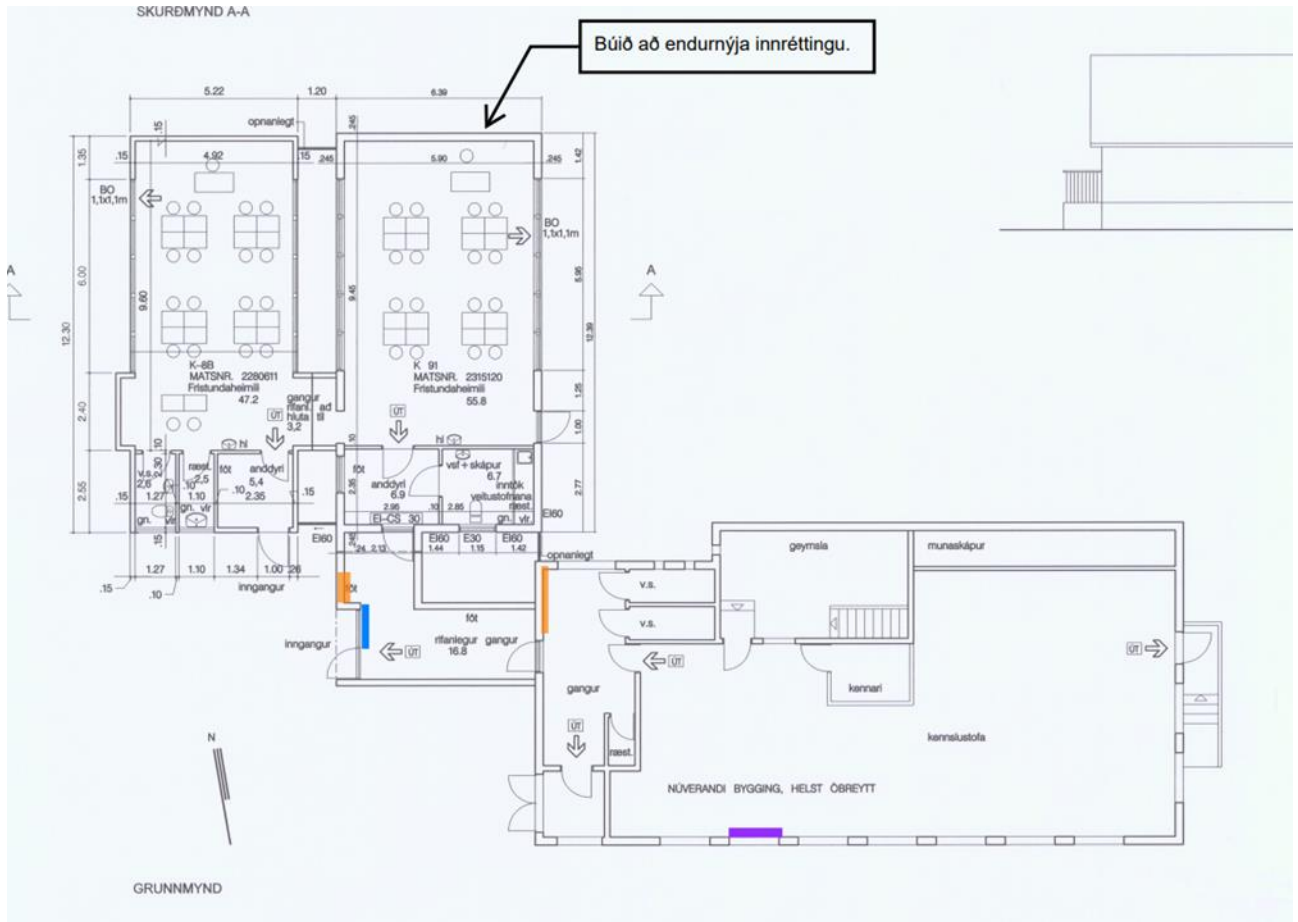
Nýrri hluti færánlegra kennslustofa eru „gámahús“ frá Terra. Við skoðun mældist raki víða auk þess sem sjáanlegur leki var í lofti annarar kennslustofunnar. Samsetningar á gámaeingum virðast ekki halda vatni. Ekki voru tekin sýni úr gólfi húsana vegna eignarhalds.

MYND 8 Teikning af húsnæði frístundar, raki var í gólfu og veggjum í hluta húsnæðisins.
