Framkvæmdir í Laugarnesskóla  
varðandi  
innivistar- og mótvægisaðgerðir,  
árin 2023 – 2024

Dags 13.09.2024

Samantekt byggð á skilagreinum

Reykjavíkurborg: USK, deild viðhalds fasteigna

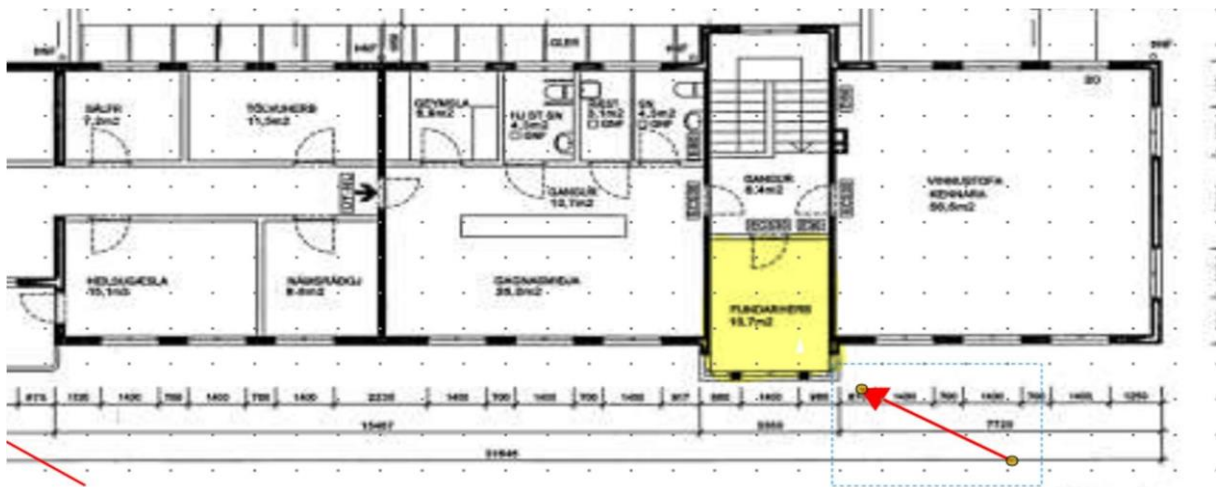
Mynd 3 Fundarherbergi 3.hæð

Mynd 2 Útloftblásari séður að utan

Mynd 1 Gólf málað með öndunarmálningu

- Filtteppi fjarlæggt frá fyrri framkvæmd sumar'23.
- Gólf málað með öndunarmálningu.
- Komið fyrir útloftblásurum í gluggafög.

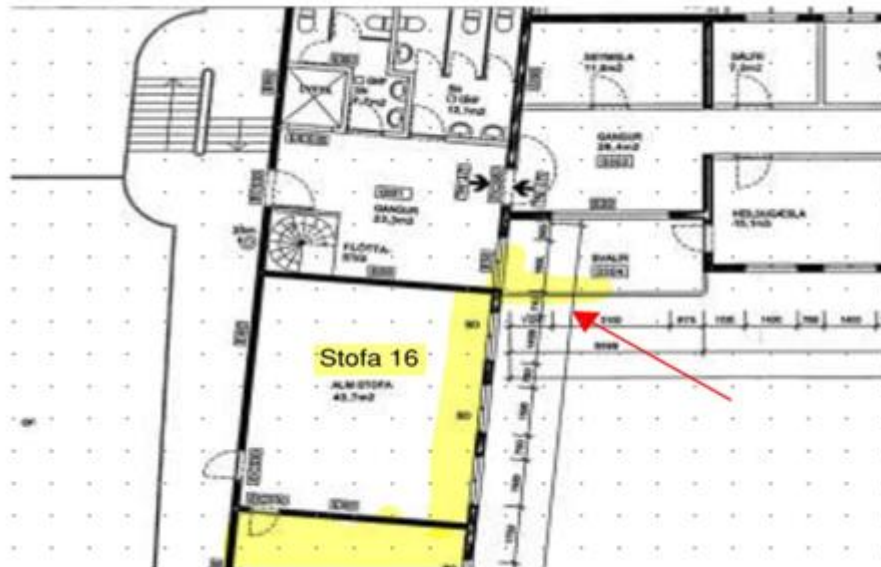
Mynd 4-Svalir-3.hæð

Mynd 5-Dælt í Sprungur á svölum, séð að-utanverðu

- Dælt í sprungur með urethani til að koma í veg fyrir leka sem kom fram í stofu 16.

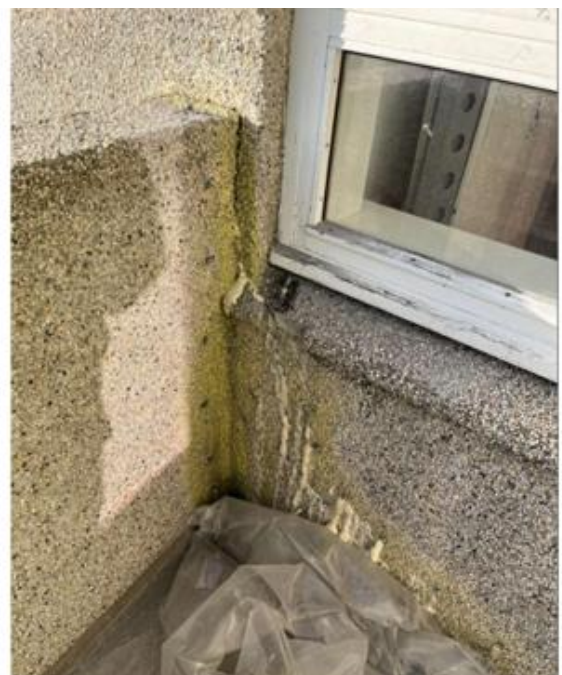
Mynd 6-Dælt í sprungur á svölum, séð að-innanverðu

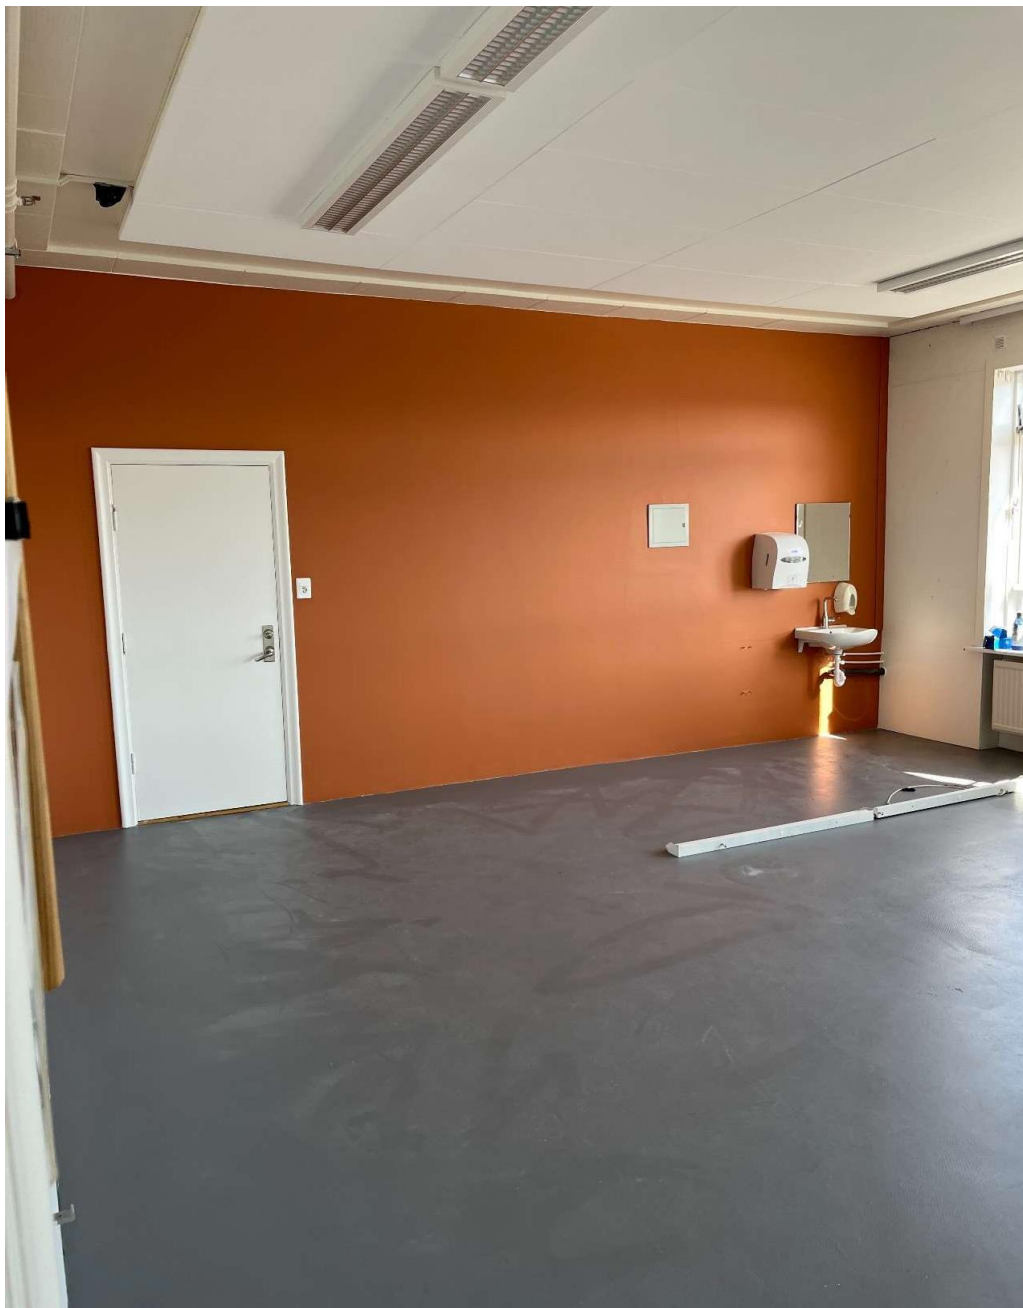
Mynd 34. Stofa17, fyrir þrif. Laugarnesskóli 2024

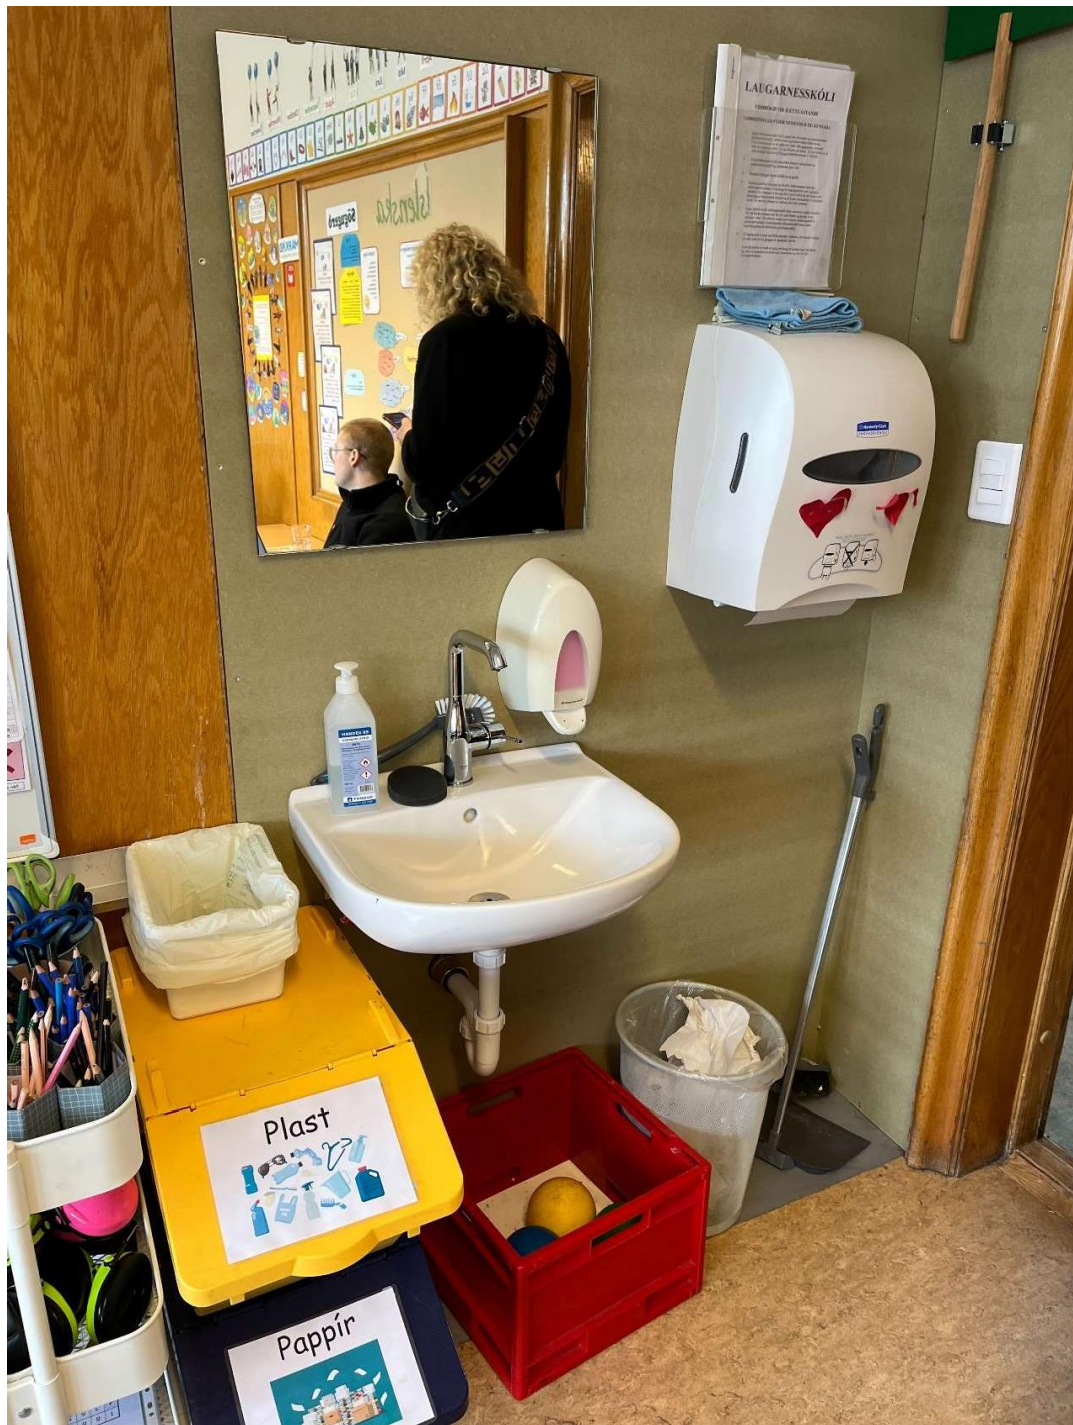
Mynd 48. Endanlegur frágangur við vaska. Laugarnesskóli 2024

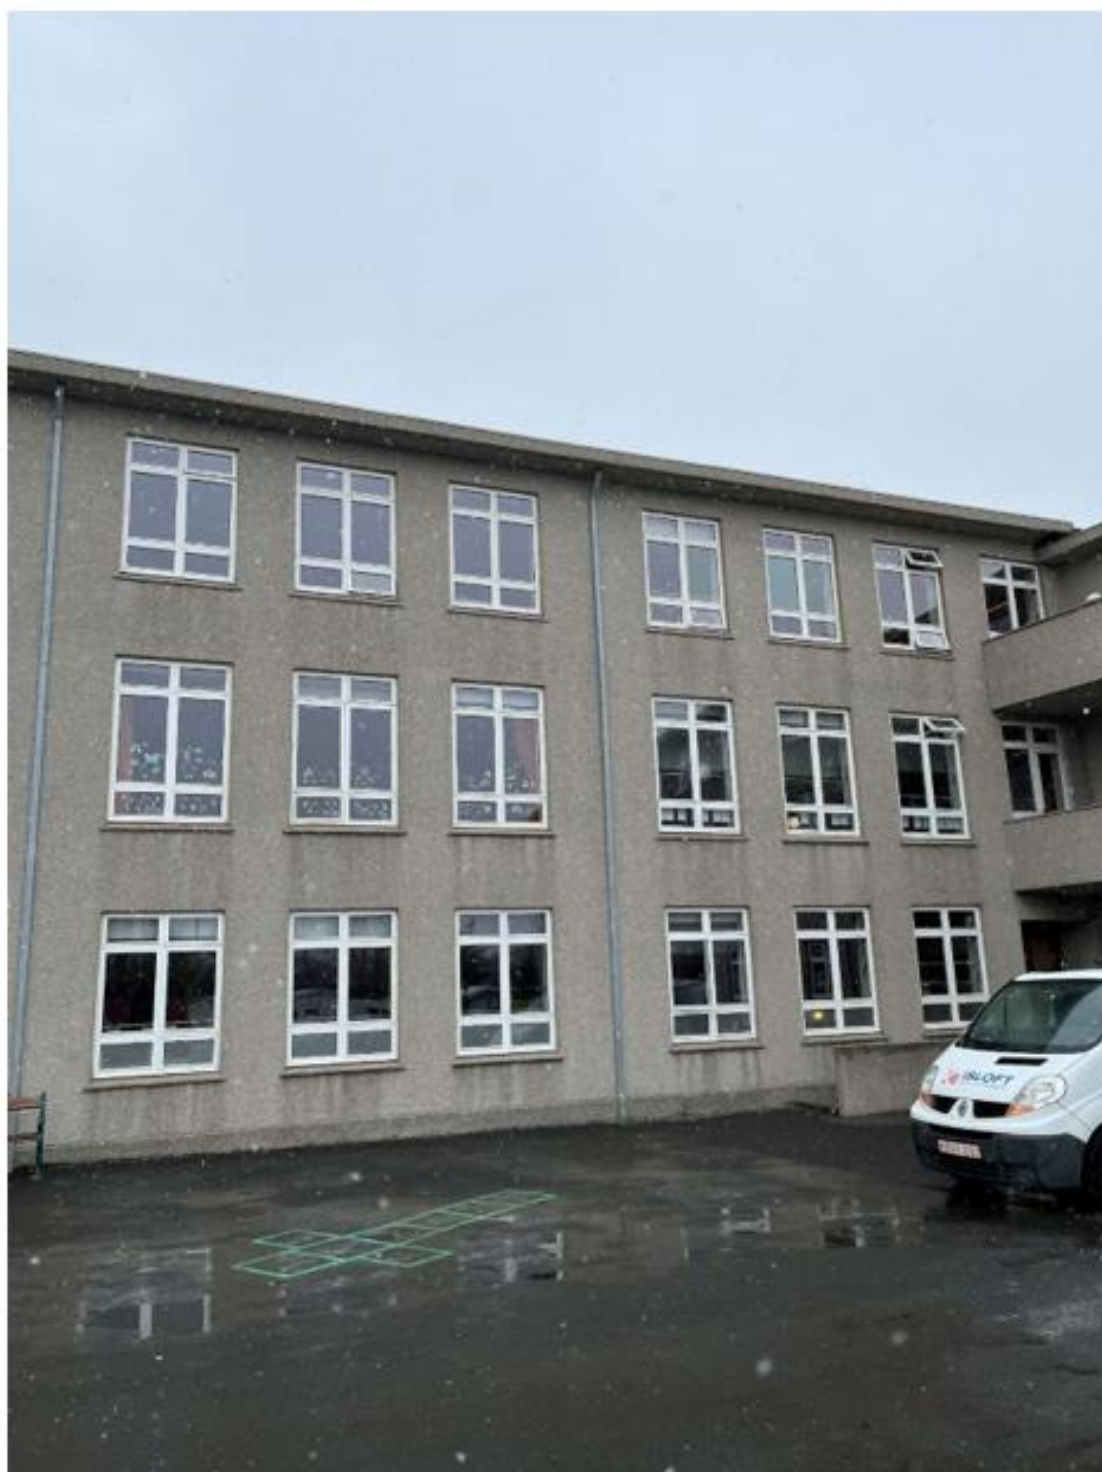
Mynd 59A. Eldri álmu. Fillcoat efni borið í kringum glugga til að koma í veg fyrir leka.

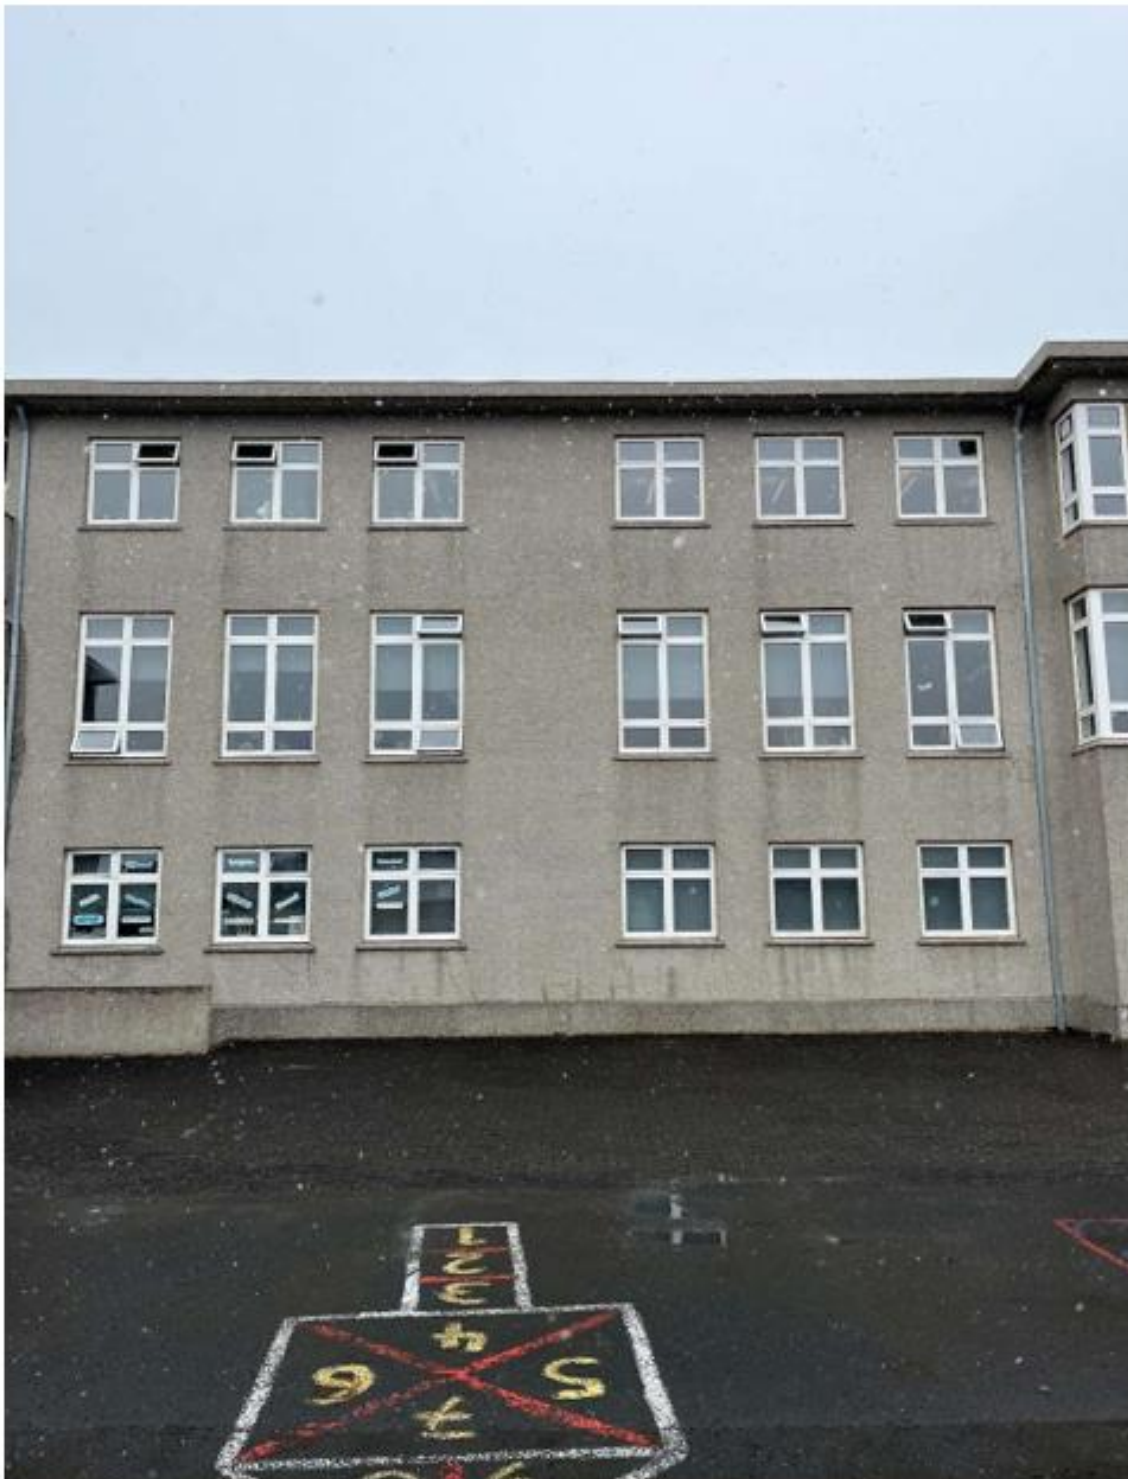
Mynd 60A. Hlið stjórnenda álmu, Fillcoat efni borið í kringum glugga til að koma í veg fyrir lek

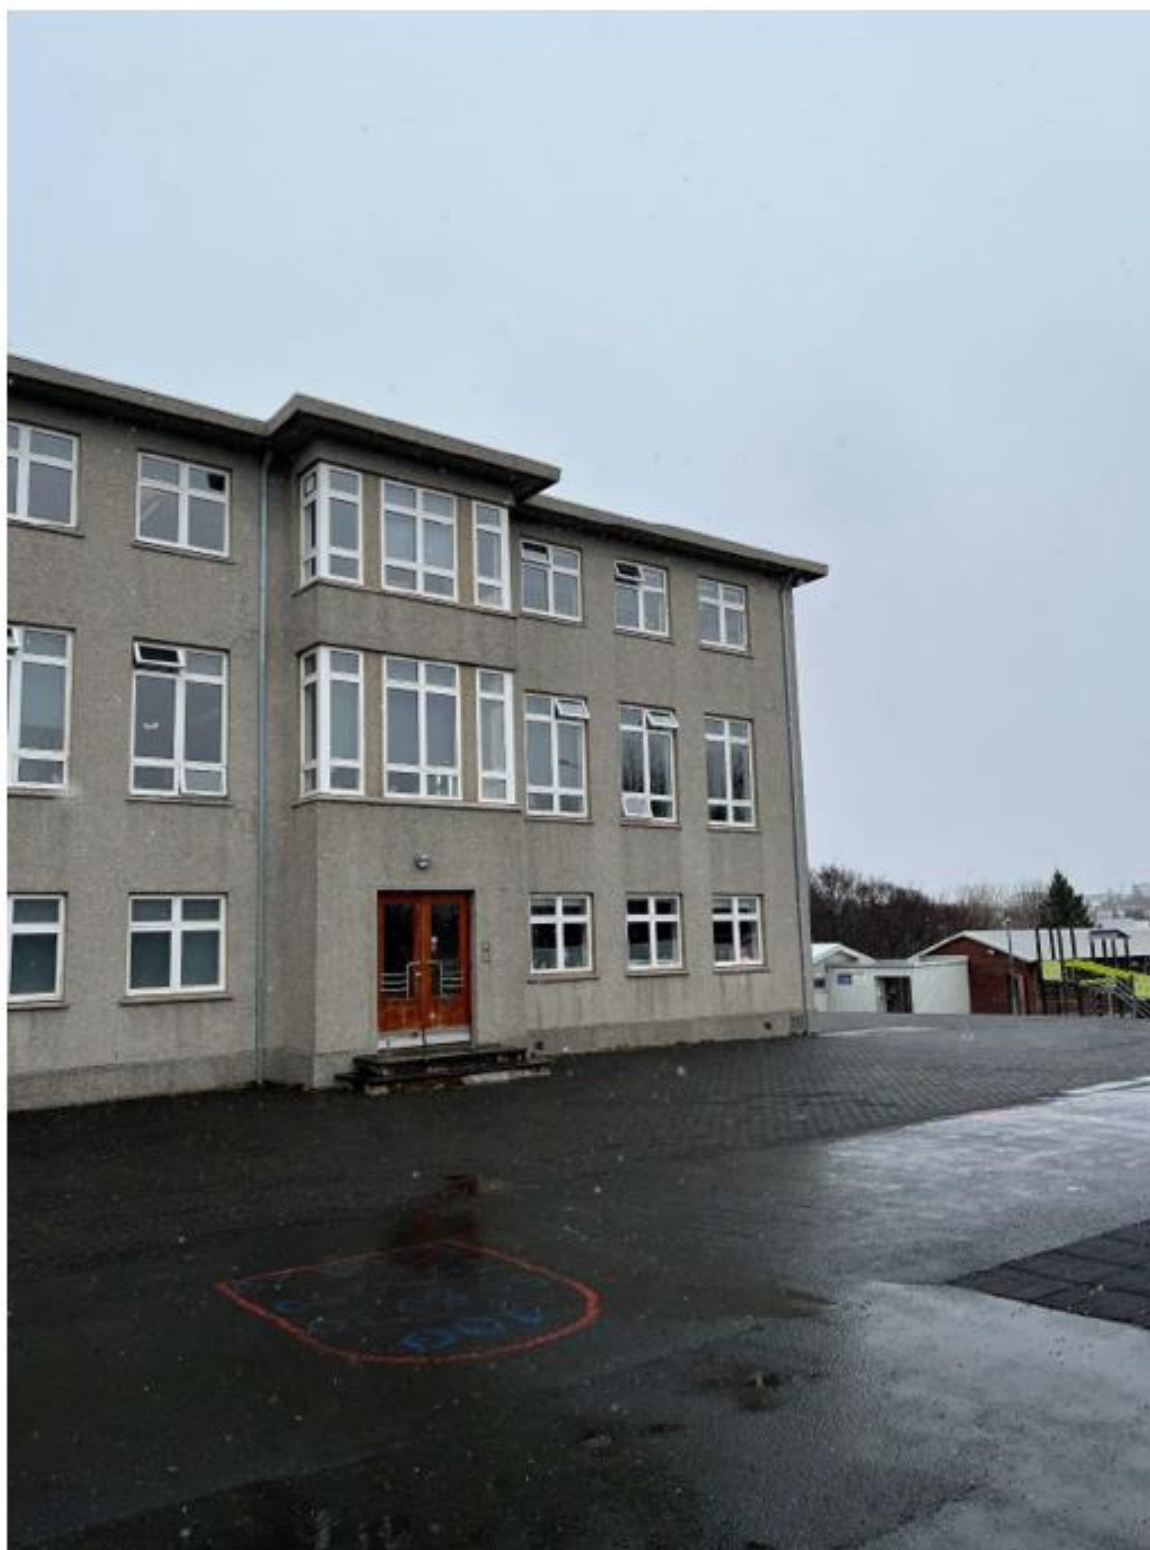
Mynd 61. Hlíð stjórnendaálmu, Fyllcoat efni borið í kringum glugga til að koma í veg fyrir leka

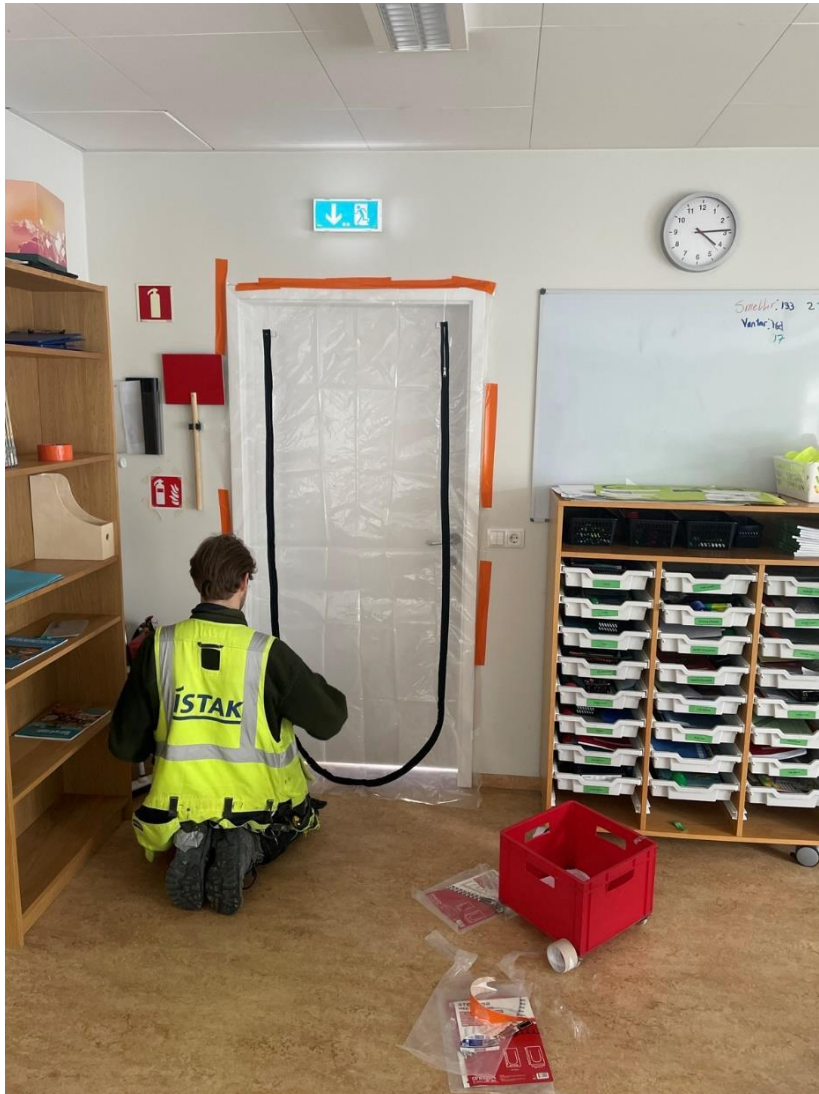
Stofuhurðir plastaðar til að hindra ryksöfnun í önnur rými. Laugarnesskóli 2023

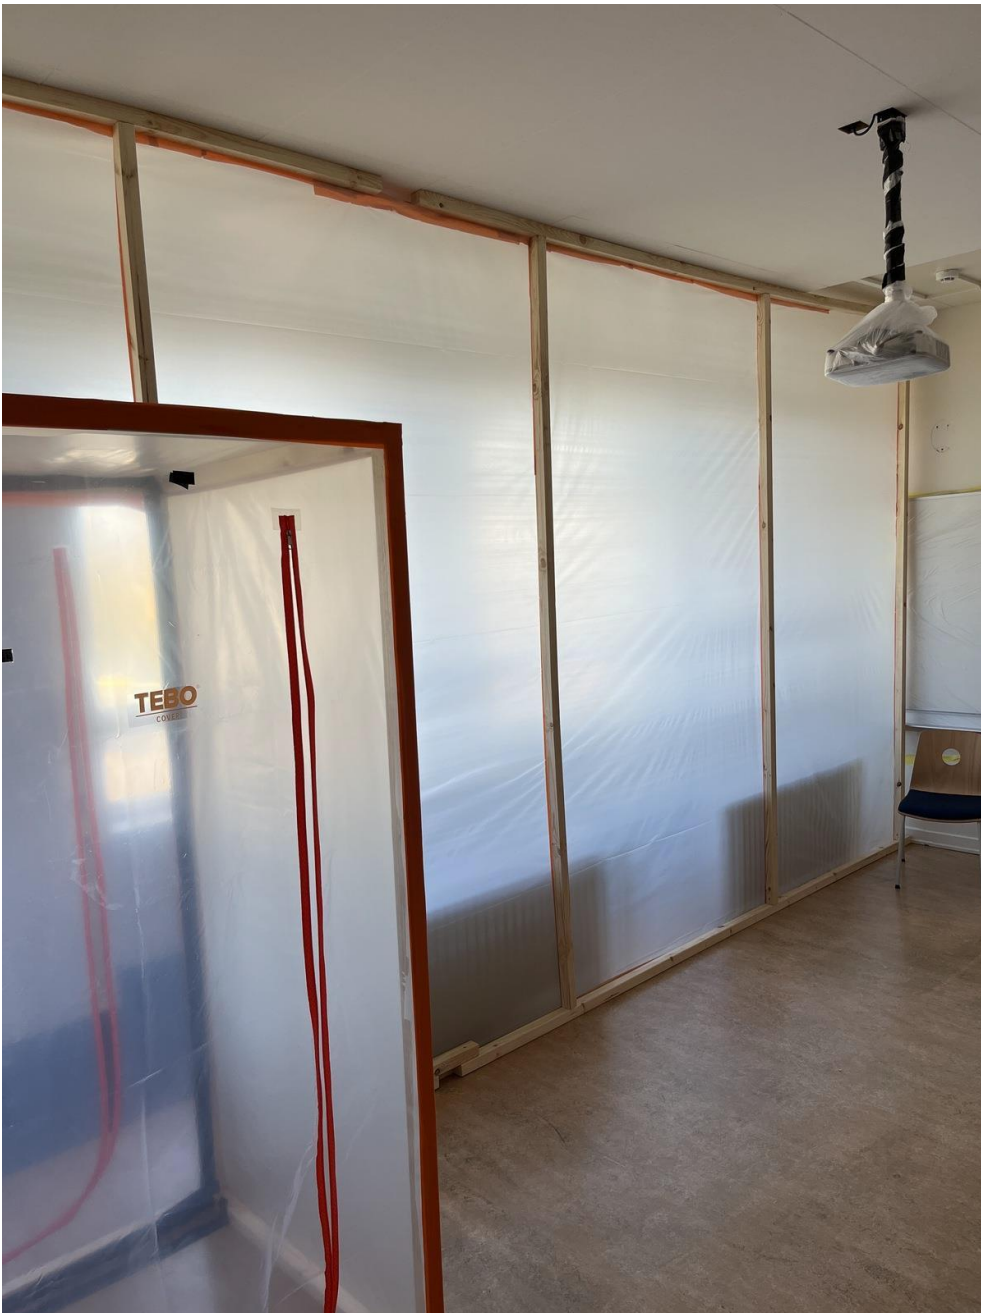
Svæði sem unnið var á plastað með fordyri til að minnka ryksöfnun inn í stofu. Laugarnesskóli 2023

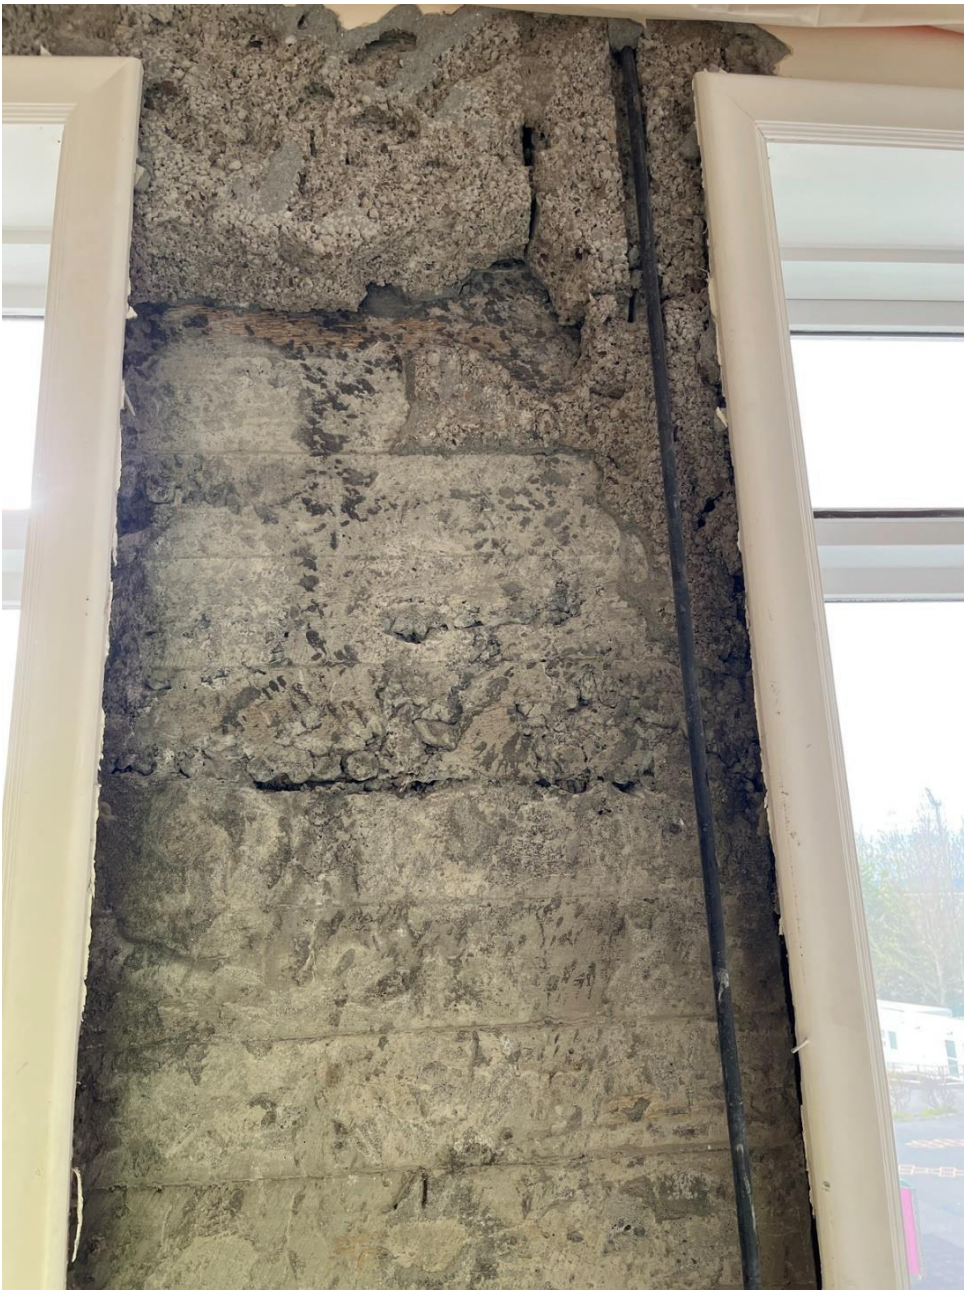
Allt mengað efni losað úr rýmum út um glugga. Laugarnesskóli 2023

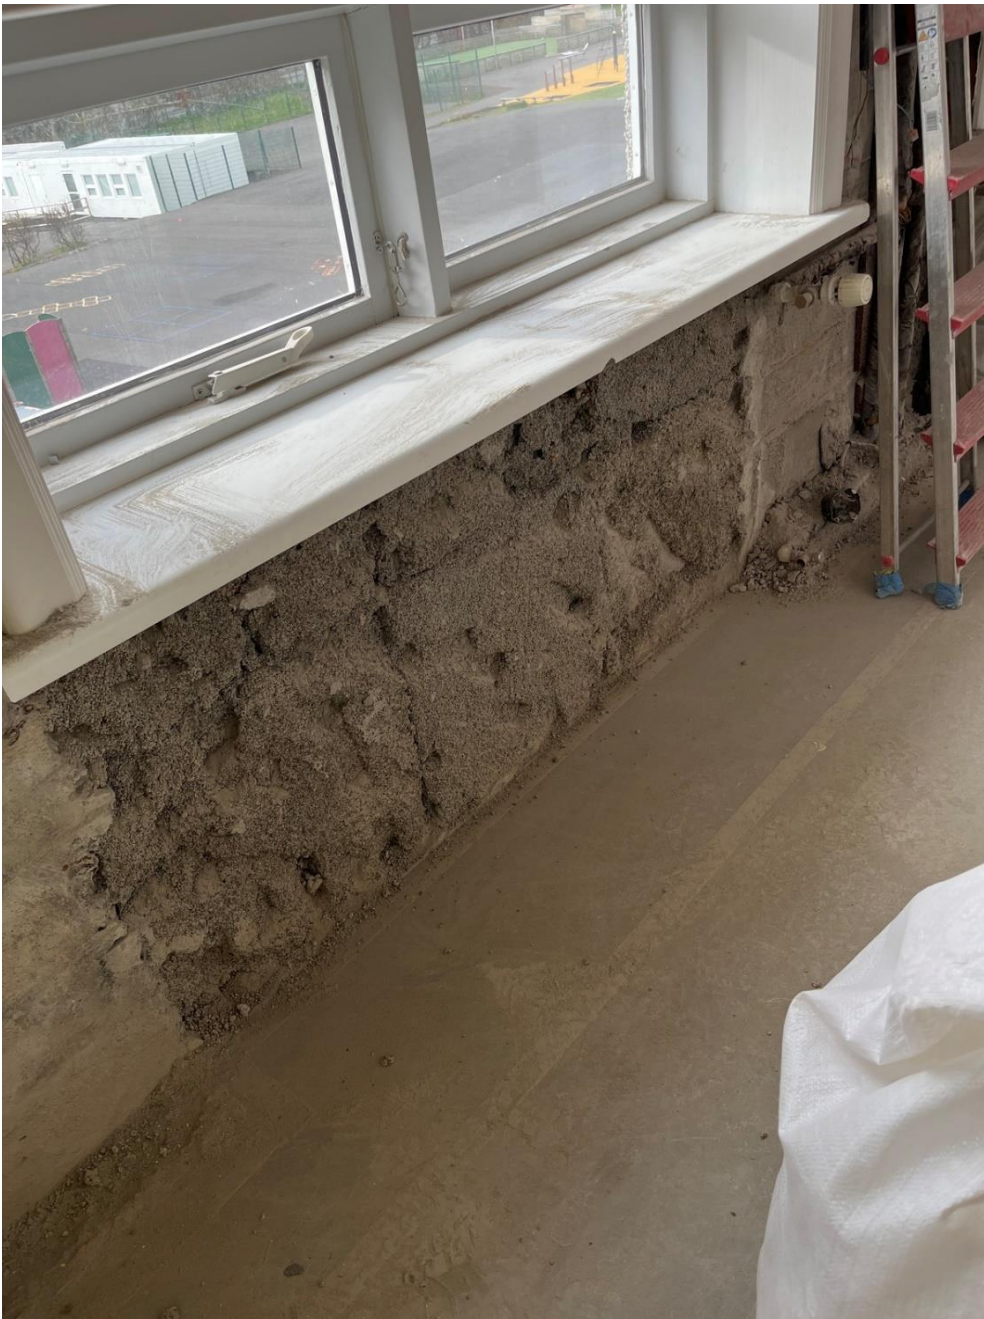
Einangrun og múr rifin af veggjum. Gólf brotið upp. Laugarnesskóli 2023
