# Ölduselsskóli

Innlit, rakaskimun og sýnataka

### Ölduselsskóli - Innlit, rakaskimun og sýnataka

| 1241-109-SKY-01-V01 | Ölduselsskóli |

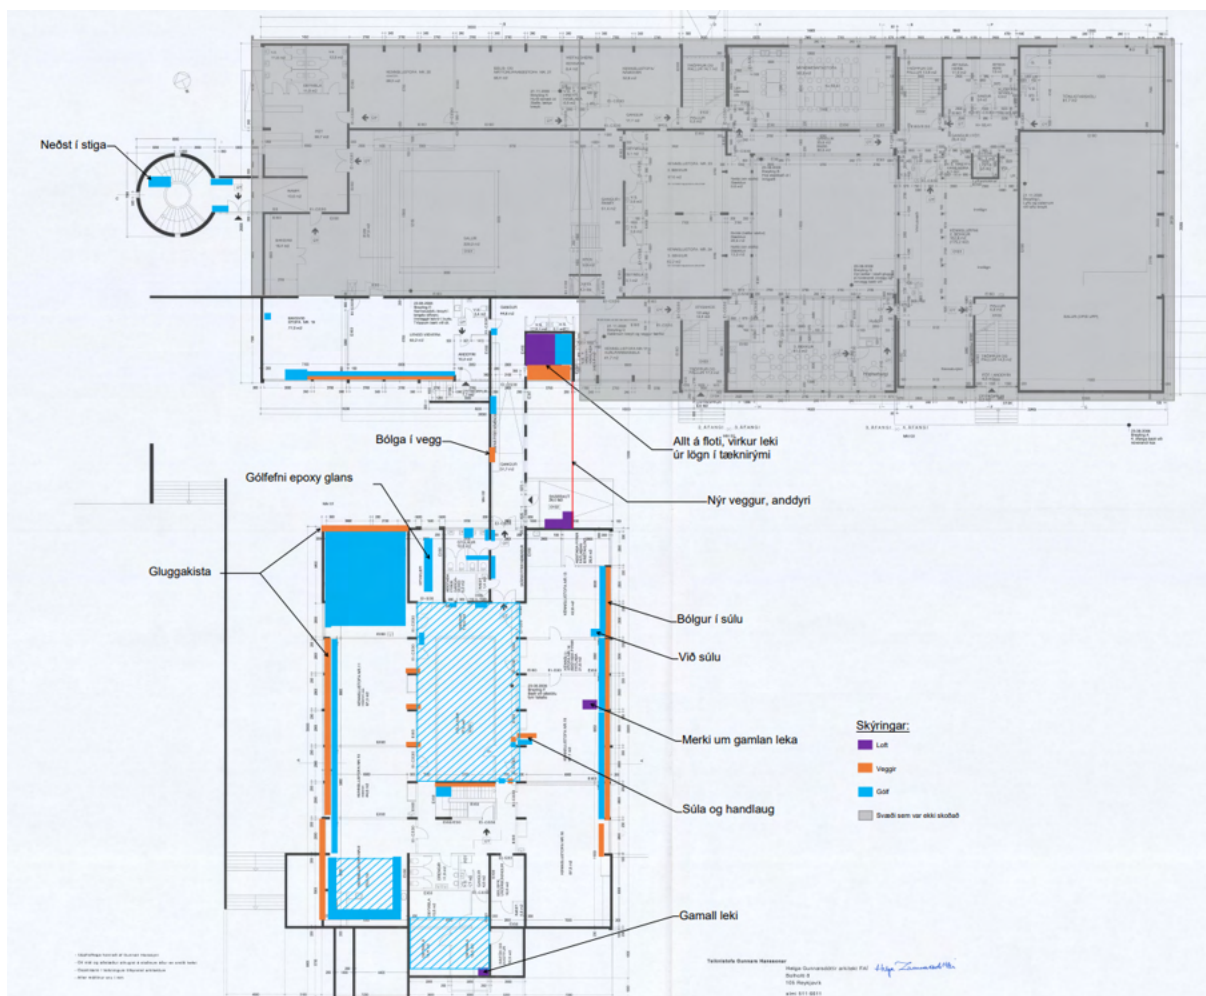
**Mynd 1.** Grunnmynd af 1.hæð

Við rakaskimun á 1. hæð mældist hækkaður raki í botnplötu og veggjum á öllum hliðum byggingarinnar. Í miðrými greindist hækkaður raki á nokkrum blettum, og eru þessi svæði afmörkuð með bláum línum á grunnmynd.

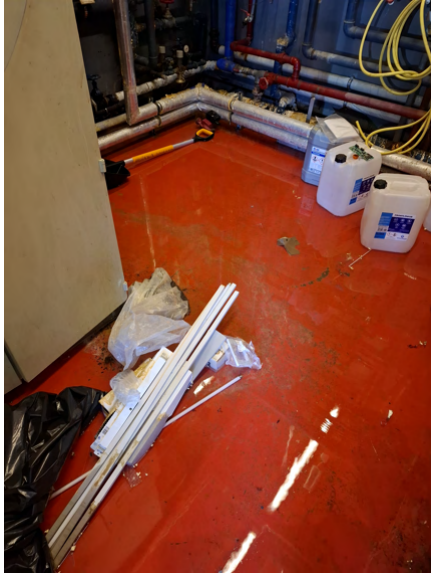
Í lagnakompu var virkur leki þegar starfsmenn mættu á staðinn, og er talið að lekin hafi staðið yfir í um það bil einn sólarhring. Húsvörður skrúfaði fyrir vatnsinntakið og stöðvaði lekan. Ekkert virkt niðurfall er í rýminu og virðist vera sem frárennislögn hafi verið tengd við niðurfallið og því lokað (sjá mynd 6).

**Mynd 2.** 3-5cm djúpt vatn á gólfi

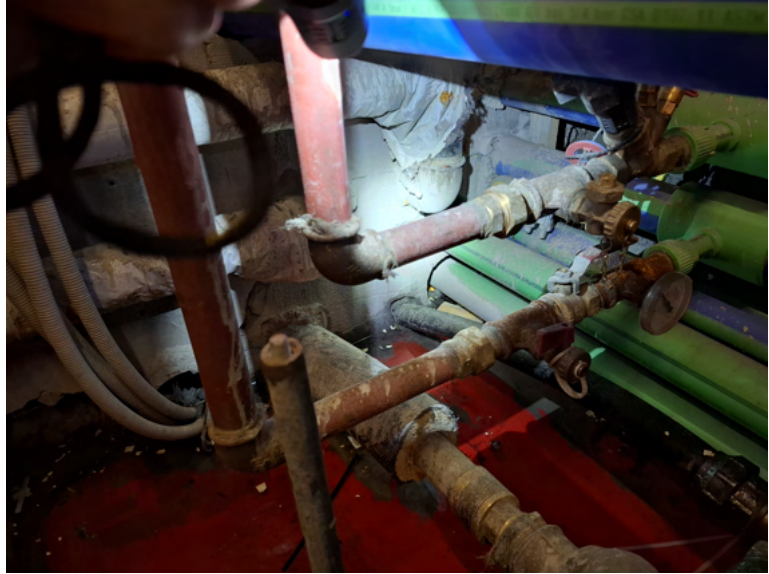
**Mynd 3.** Opnar lagnaleiðir við vatnsborð

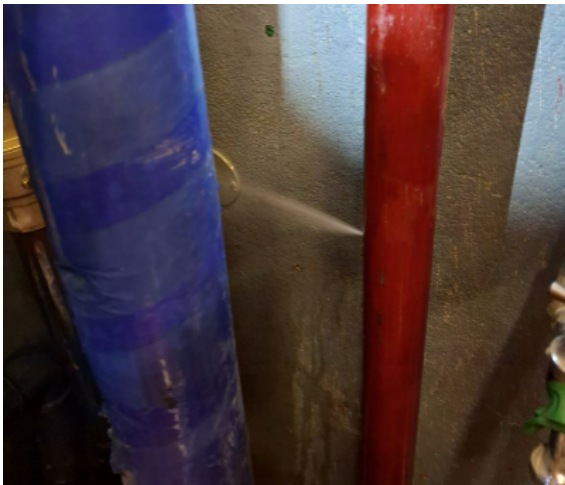
**Mynd 4.** Virkur leki á lögn

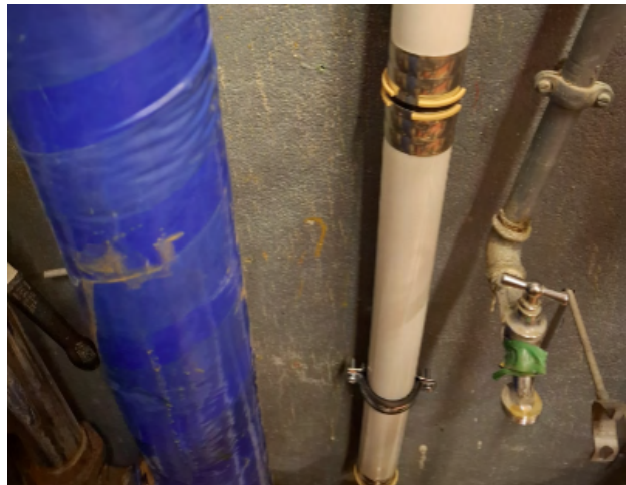
**Mynd 5.** Búið að skipta um lögn

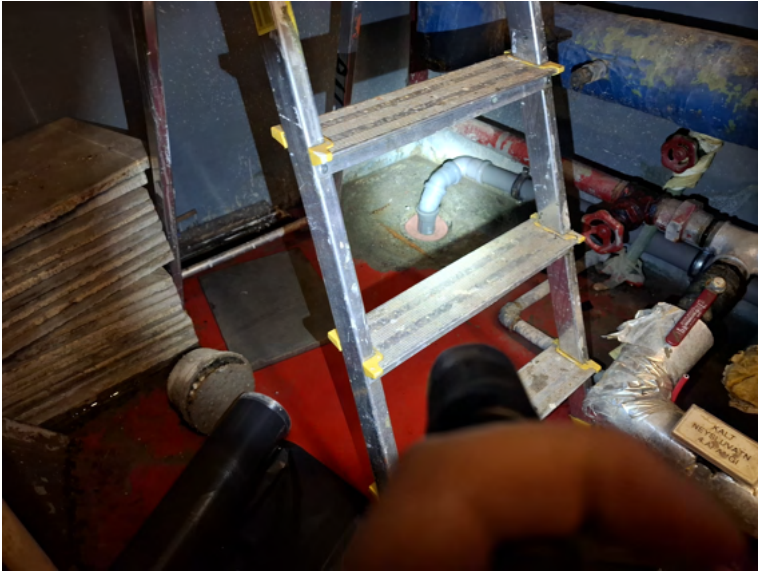
**Mynd 6.** *Niðurfall lokað*

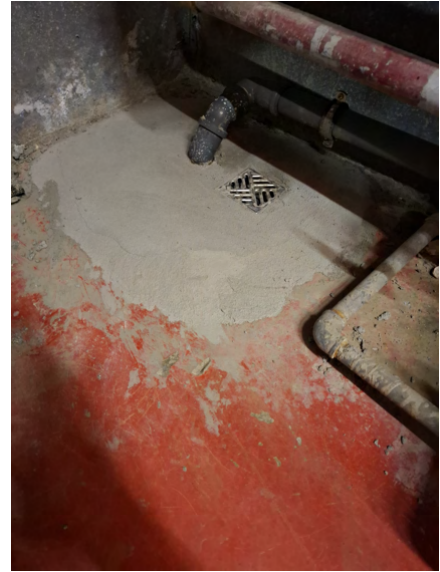
**Mynd 7.** *Búið að opna niðurfall*

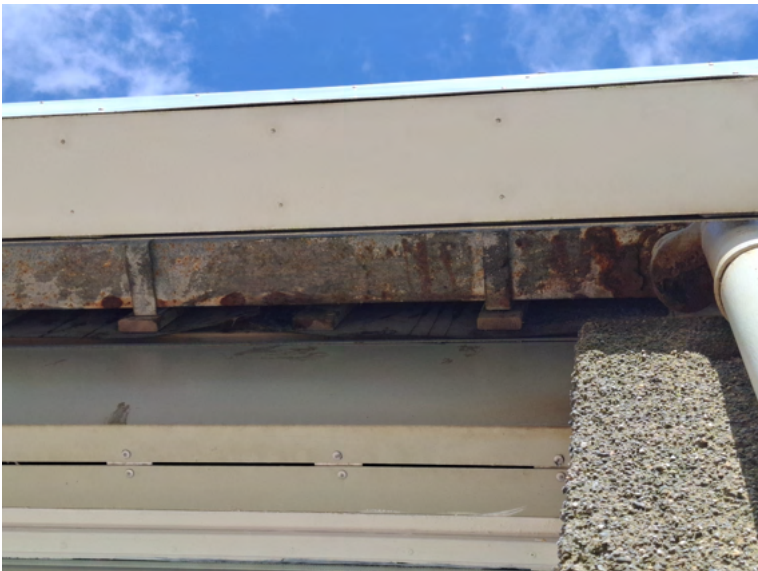
Þakrennur eru komnar til ára sinna og leka víða, tími er kominn á að endurnýja þakrennurnar. Mikilvægt er að þakrennur virki sem skyldi og veiti regnvatni af þaki niður í regnvatnskerfi og þaðan frá byggingunum. Þetta skiptir sköpum í því að verja útveggi og glugga fyrir auknu vatnsálagi og skemdum sem því fylgja.

**Mynd 8.** *Þakrenna á 1.áfangi*

Endurnýja þarf allar þakrennur og niðurfallspípur. Þegar lagnir voru myndaðar sl. haust kom í ljós stíflur í regnvatnskerfi og niðurföllum, það þarf því að hreinsa regnvatnslagnir og fallpípur frá þakrennum hafi það ekki þegar verið gert. En frekkar ætti að skipta út öllum steinrörum í regnvatnskerfi fyrir plastlagnir.

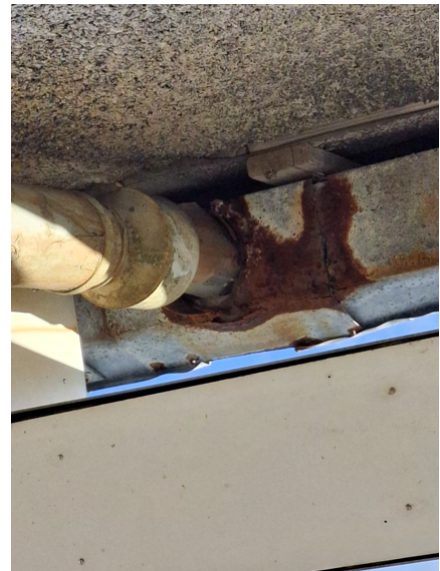
**Mynd 9.** *Þakrennuniðurfall*

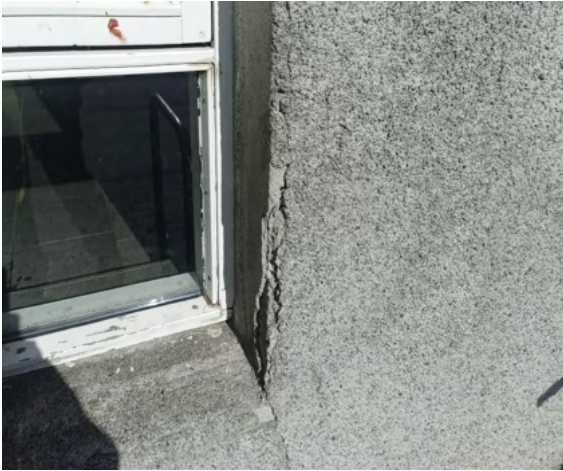
Á utanverðum útveggjum má víða sjá sprungur og frostskemdir. En múrhúð veitir slæma vatnsvörn þar sem múrhúðin spryngur upp með tímanum og hlepir þannig vatni inni útvegginn. Æskilegt væri að klæða byggingarnar að utanverðu með útveggjarklæðningu, það myndi verja útveggina mun betur fyrir veðri og vindum og draga verulega úr hættu á rakaskemmdum í útveggnum bæði að utan- og innanverðu.

**Mynd 10.** Sprungur í útvegg austurinngang

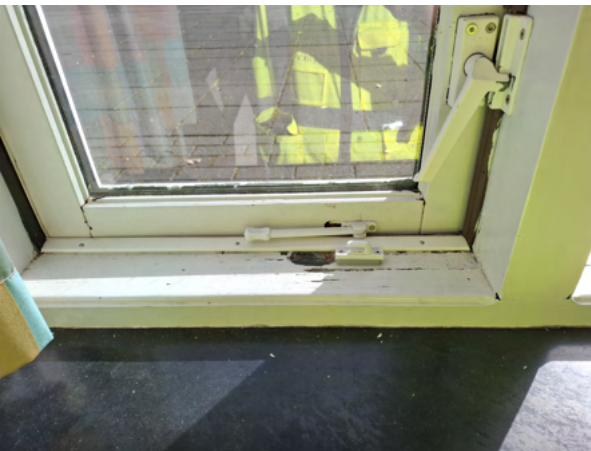
Gluggar eru víða illa farnir af rakaskemmdum en skipt hefur verið um glugga af einhverjum hluta. Þessar rakaskemdir má að hluta til rekja til aukiðs vatnsálags sem verður þegar þakrennur hætta að virka sem skyldi. Það lekur inn með gluggum á tengibyggingu, en þar vantar droparauf í gluggagatið að utanverðu. Vatn sem hefur komist inn með gluggum hefur valdið rakaskemmdum í kerfislofti í andyrir. Ætla má að sama vandamál sé til staðar við þakglugga þar sem sami frágangur virðist vera á þeim gluggum og samskonar rakaskemdir mátti sjá á kerfislofti á 2.hæð 1.áfanga.

**Mynd 12.** Lélegur gluggi í stofu 13 1.hæð

Halda þarf áfram með gluggaskipti í 1.áfanga og fjarlægja alla gamal sólbekki sem grunur er um að innihaldi asbest. Kanna þarf betur ástand á gluggum í tengibyggingu. Ef þeir eru heilir þá þarf að þétta með þeim og útbúa droparauf í gluggagatið þannir að vatn leiti ekki inn að glugganum. Síðan þarf að fjarlægja rakaskemt efni í kerfislofti innan við gluggana og endurnýja.

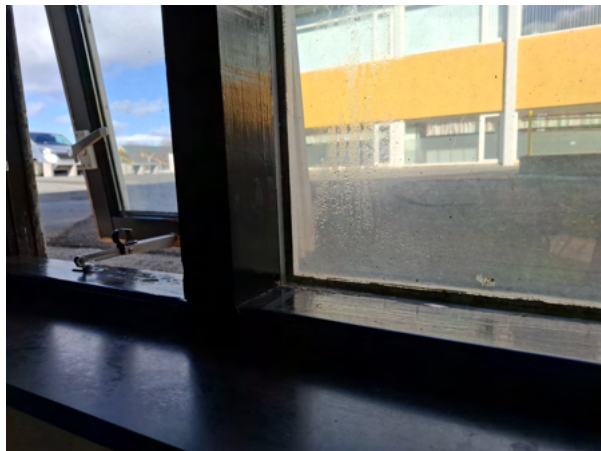
**Mynd 13.** Móða í gleri í stofu 12 á 1.hæð

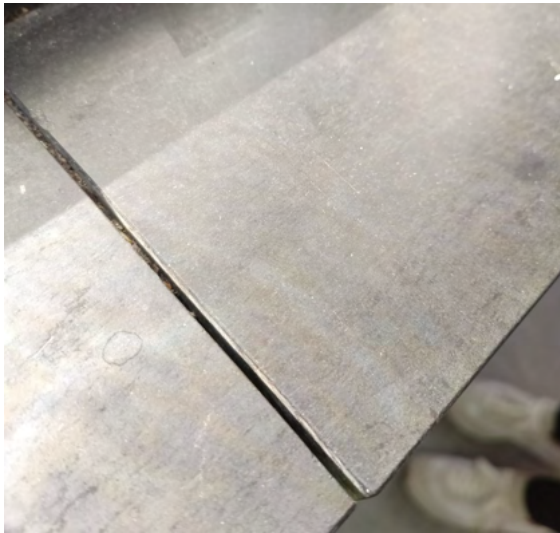
Þar sem skipt hefur verið um glugga hefur einnig verið skipt um sólbeiki og þeim gömlu verið skipt út fyrir svarta steinsólbeiki. Í samtali við starfsmann skólans kom fram að gömlu sólbeikirnir innihaldi asbest og því hafi þeim verið skipt út. Æskilegt væri að klára að skipta út gömlum sólbeikjum sem kunna að innihalda asbest, við fyrsta tækifæri. Grípa þarf til sérstakra varúðarráðstafana þegar byggingarefni sem inniheldur asbest er fjarlæggt.

**Mynd 14.** Gamall sólbeikur líklega úr asbesti **Mynd 15.** Nýrri sólbeikur úr náttúrustein

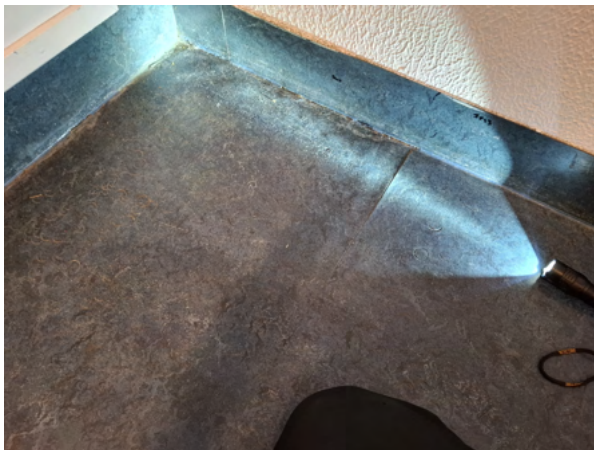
Gólfdukur í alrými 1.hæðar er gamal og illa farinn, skipt hefur verið um gólfduk í kennslustofum en þar er þó víða rakahækkun mælanleg í gólfi og sjáanlegar rakaskemdir við vegg og í kringum loftræstistokka. Lofttúður á loftræstikerfis koma uppúr gólfi við útvegg í kennslustofum. Gólfdukur hefur verið bættur í kringum lofttúður en rakaskemdir eru komnar undir þessar bætur. Þessar rakaskemdir eru líklega vegna rakapéttingar í kringum loftræstistokkan og mun því halda áfram að skema útfrá sér þó svo gólfdukur sé endurnýjaður.

**Mynd 16.** Vatnsbólgin dúkur stofu 12

Fjarlægja ætti gólfefni af allri 1.hæð 1.áfanga og af frístundaraðstöðu á 1.hæð í 2.áfanga. Síðan þarf að brjóta upp allt rakaskemt og myglað efni í gólfplötum. Áður en farið er í að brjóta upp gólfplötur þarf að kortleggja betur umfang myglu og rakaskemda í gólfplötum. Hlutfalsraka mæla þarf botnplötur og fyllingu undir gólfplötum til þess að kortleggja umfang rakaskemda.

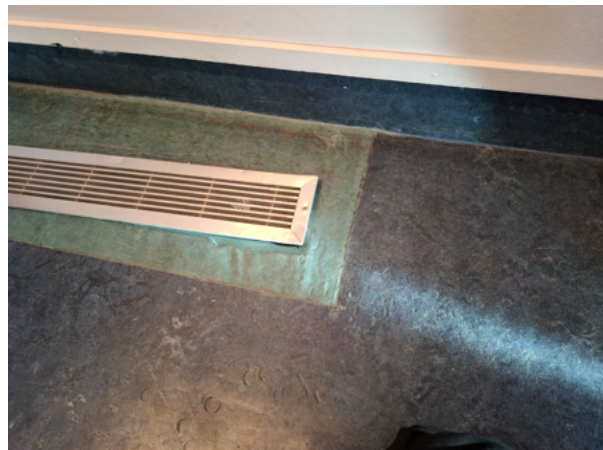
**Mynd 17.** Rakaskemmdir í kringum loftræstistokk

Endurnýja og endurhanna ætti loftræstikerfi. Skoða þarf ástand loftræsistokka til þess að hægt sé að meta hvort hægt sé að nota þá áfram eða hvort þurfi að fjarlægja þá.

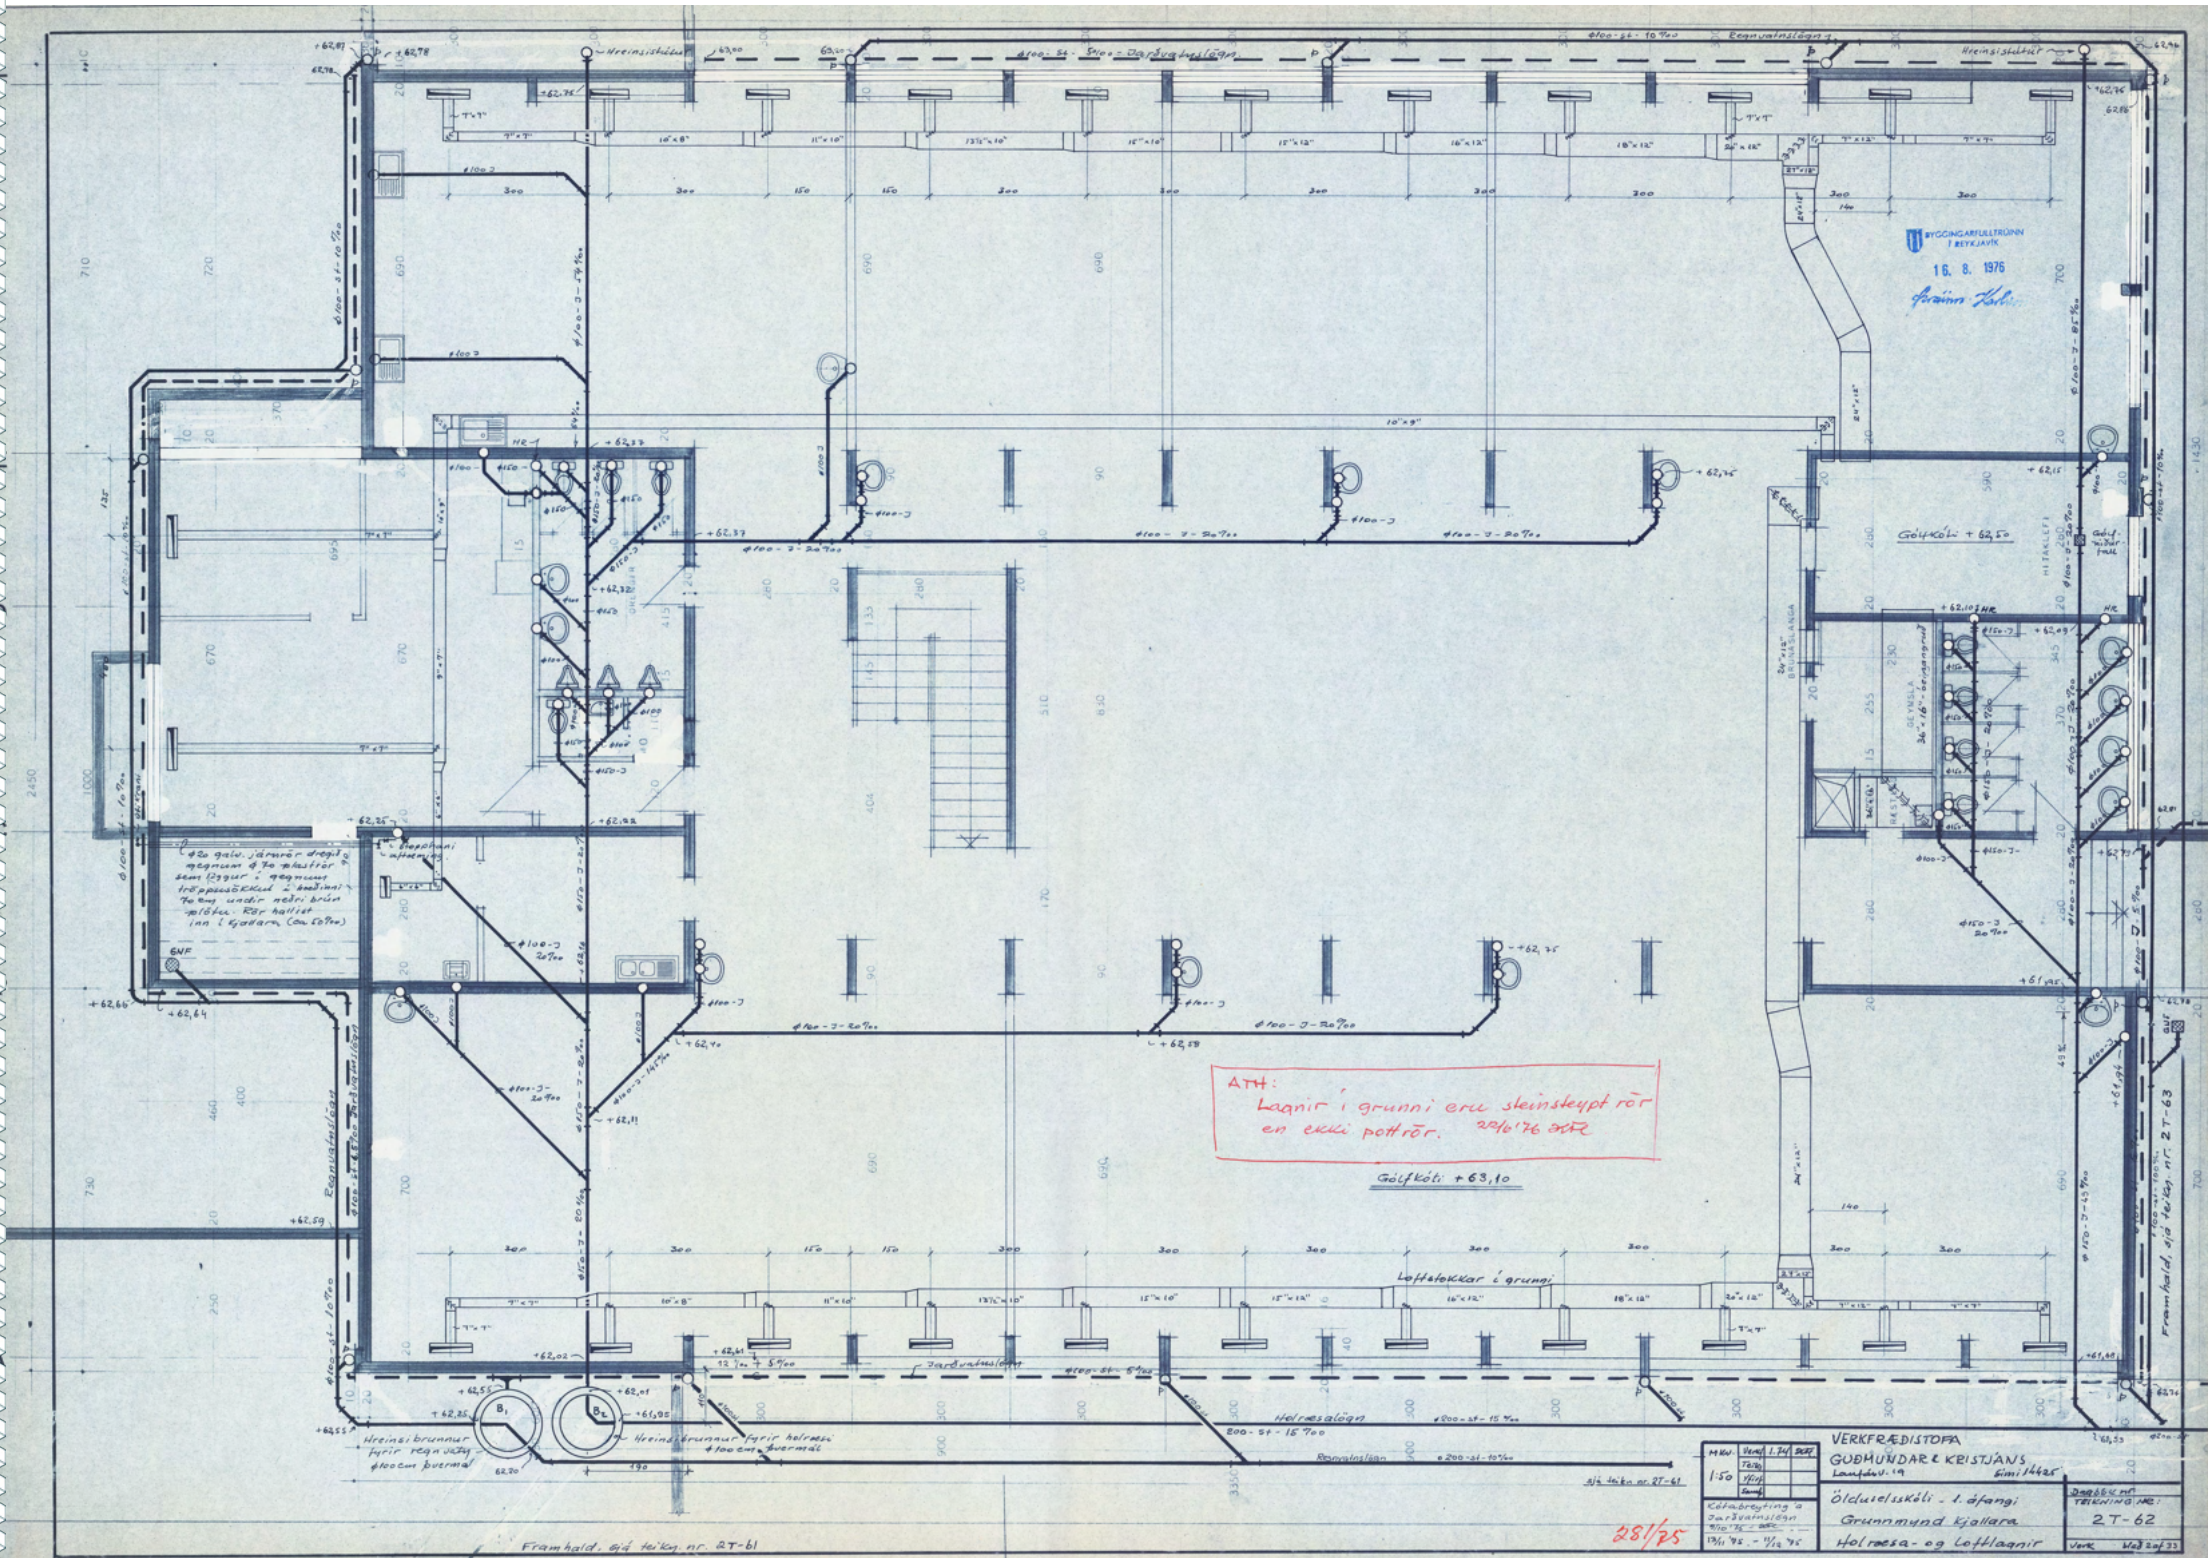
| Ölduvellisskóli - 1. þingi | | 2T-62 | |

Möl í lögn

Lögn stífluð

Óhreinindi/  
stífla í lögn

Sandur/möl í lögn

Sprungu í hné

Botn á lögn mjög slitinn

Skelbrot í lögn

Drenlögn  
full af  
sandi

Sandur í drenlögn  
á löngum kafla

Öll þnf stífluð

Regnvatnslögn  
full af sandi/möl

Þegar lagnateikningar eru skoðaðar þá má sjá að skólplagnir í 1.áfanga eru úr steinrörum. Skólplagnir í 1.áfanga voru myndaðar sl. haust og þá kom í ljós að lagnir eru orðnar sprungnar og slitnar, lagnir hafa dregist í sundur og stíflast á stöku stað, sjá einnig niðurstöður lagnamyndunar á mynd 2 í **Viðauka 4**.
