## LANGHOLTSSKÓLI- ÁLFHEIMA ÁLMA

Ástandsskýrsla

28.04.2023

Langholtsskóli, Álheimaálma

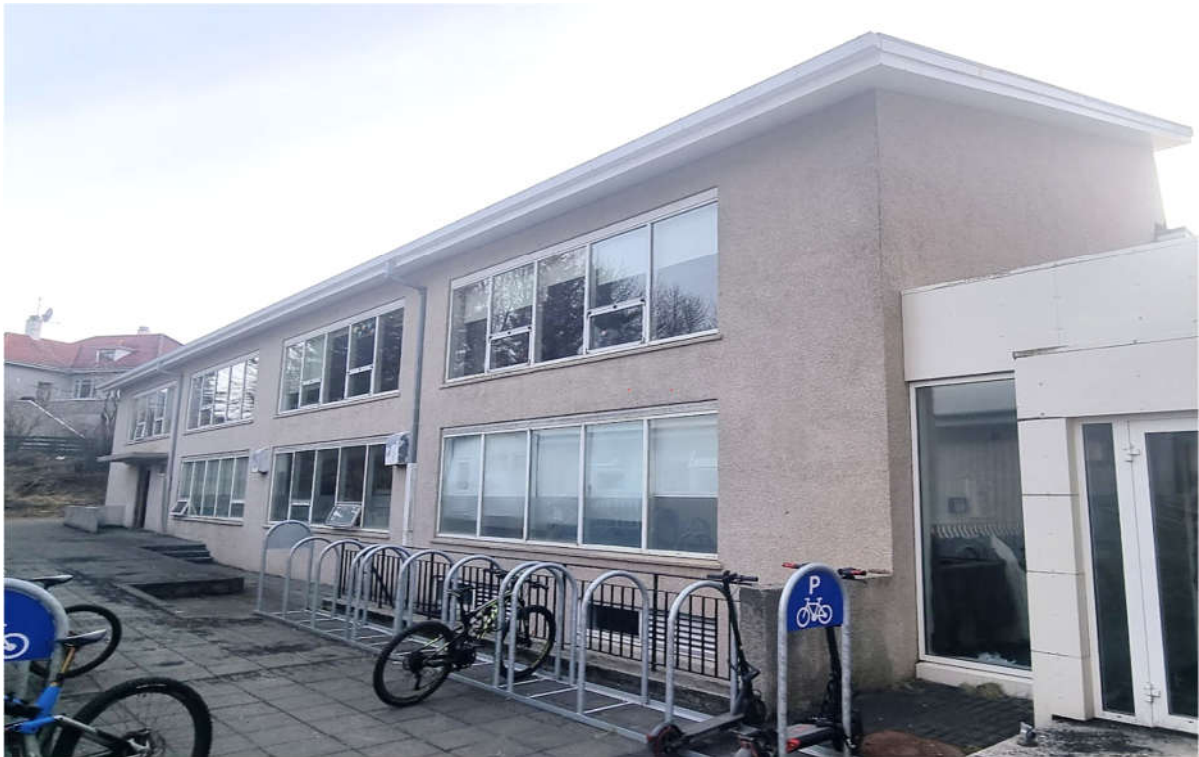
**MYND 1** Norðurhlið byggingar, Álfheimaálma Langholtsskóla.

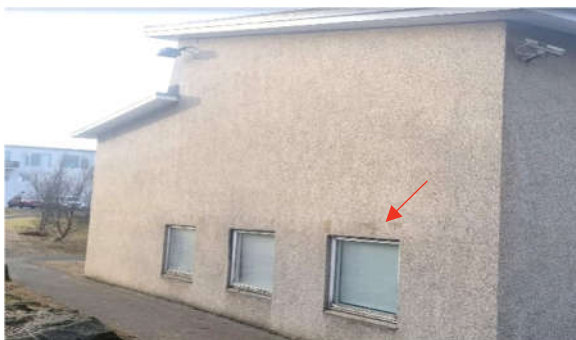
**MYND 2** Austurhlið. Búið er að framkvæmda ídælingar.

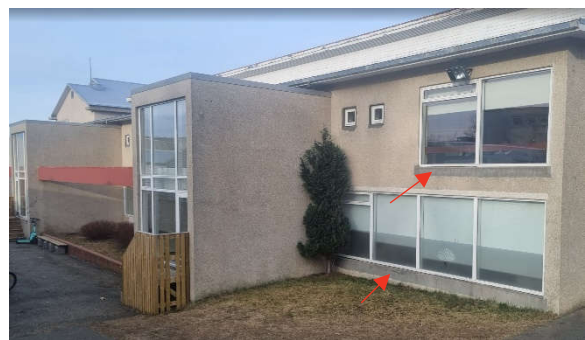
**MYND 3** Suðurhlið. Eldri múrviðgerðir.

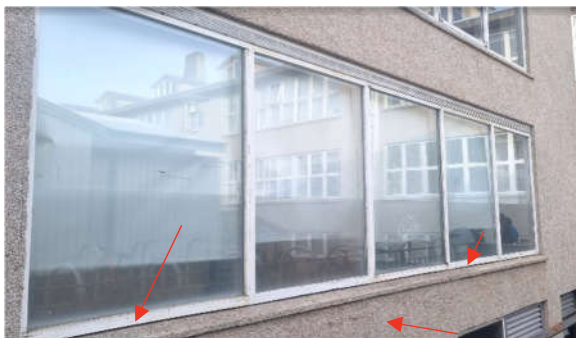
- Málning er farin að flagna af gluggum og er kominn grámi í tréverk.
- Botnstykki glugga eru sveigð eða ekki lárétt.
- Gliðnun er í samsetningum gluggasamsetninga.
- Þurrksprungur eru í tréverki.
- Fúi er í tréverki.
- Gler er orðið lélegt.
- Þéttleiki og íhlutir opnanlegra faga eru orðnir lélegir.
- Engin þétting er milli karms og steins að frátöldu girði. Ástand girðis er óþekkt.
- Loftunaristar eru á gluggum norðurhliðar sem búið er að loka fyrir að mestu leiti.
- Ástand hurða er þokkalegt en kominn er tími á yfirborðsmeðhöndlun ásamt þéttingu samsetninga og endurnýjun glers og íhluta s.s. hurðahúna, læsinga og lama.

**MYND 4** Timburgluggar - botnstykki sveigð. Sprungur fyrir neðan glugga. Sjá rauða ör.

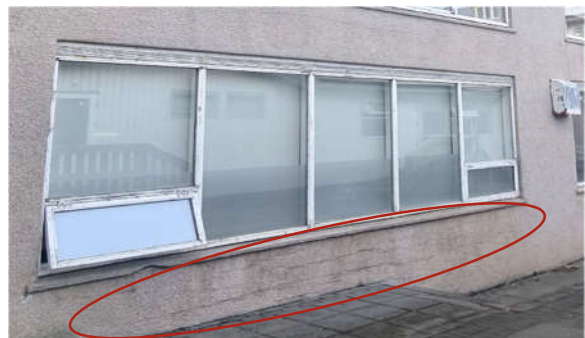
**MYND 5** Sprungur fyrir neðan glugga. Sjá rauðan hring. Ekki mældist hækkaður hlutfallsraki á svæði innanhúss.

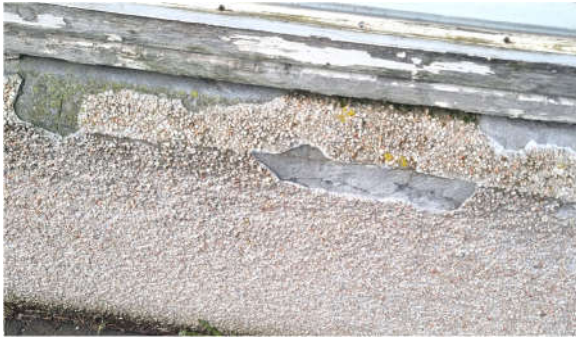
- Í kringum glugga á austurgafli, 20-36% hlutfallsraki.\*
- Í útvegg við gólfplötu í kjallara, 19% hlutfallsraki.\*
- Í gólfplötu kjallara, 23-50% hlutfallsraki.\*

**MYND 6** Ástand glugga og múrs á austurhlið. Hækkaður hlutfallsraki mældist við glugga að innan.

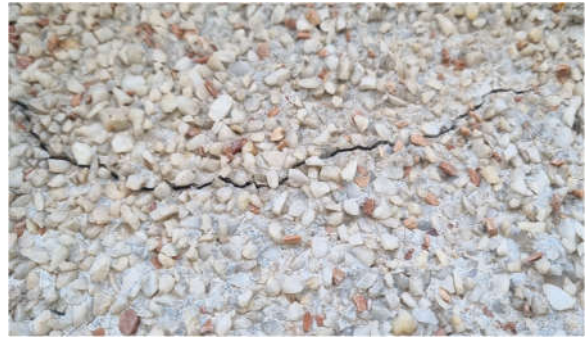
**MYND 7** Dæmi um sprungur á vesturhlið og útlit steiningar. Glerbrotum er bætt í steiningarblöndu.

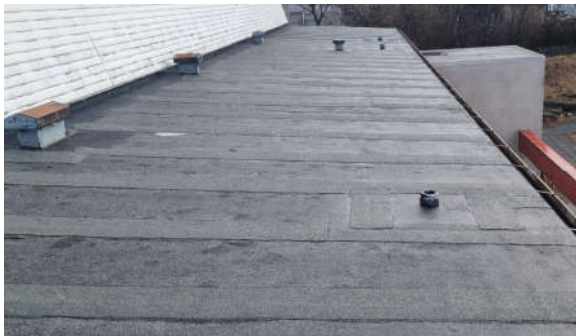
**MYND 8** Ástand lápaks. Ráðist hefur verið í viðgerðir fyrir >10árum þar sem soðið hafa verið renningar yfir samskeyti á eldri dúk.

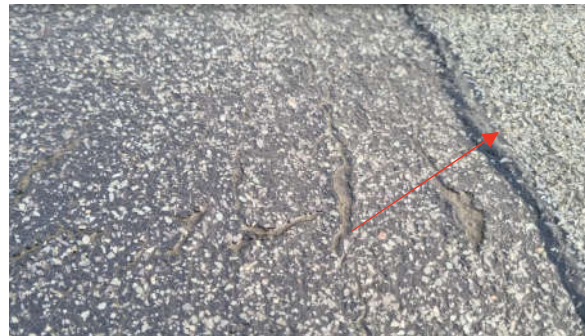
**MYND 9** Nærmynd af ástandi eldri dúk. Ör vísar á nýrri dúk sem soðinn hefur verið yfir samskeyti.

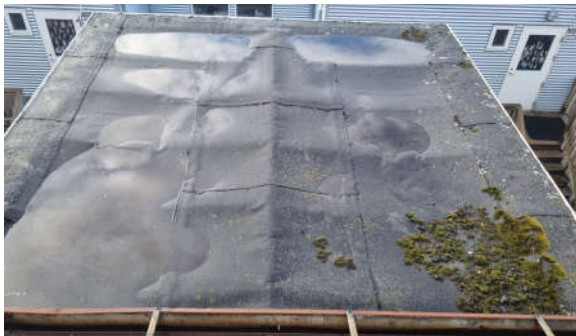
- Steypt hallandi plata
- 220mm timbursperrur festar í ísteypta vinkla.
- 140mm steinull.
- Tjörutex.
- 50mm loftbil
- Borðaklæðning.
- Tvöfalt lag af asfaltdúk. Ástand mjög slæmt og rifur komnar í dúkinn ásamt því að meirihluti yfirborðsefna er ekki til staðar.
- Á þaki stigahúsa er ástand dúk sambærilegt. Auk þess afvatnar þak sig illa og gróður vex á þaki.

**MYND 10** Ástand lápaks/stigahús. Þak afvatnar sig illa og ástand þakdúks er mjög slæmt.

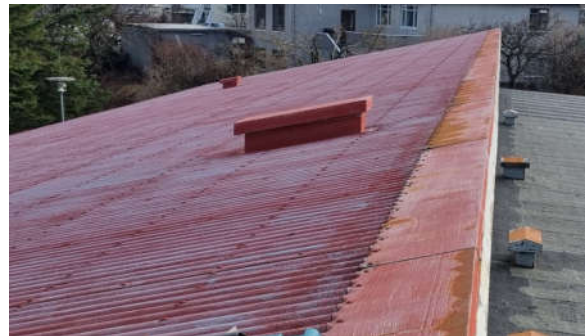
**MYND 11** Ástand klæðningar á hápaki. Ryð komið í áfellur og málning orðið mikið veðruð á bárujárnri.

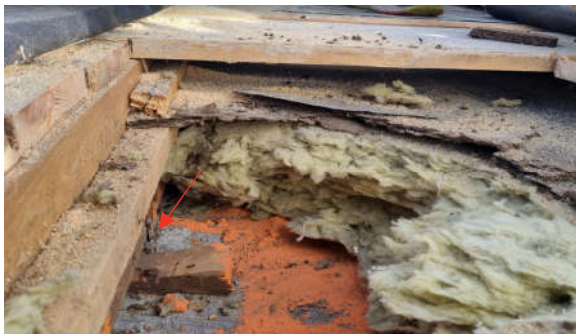
**MYND 12** Uppbygging þaks. Ör vísar á innsteyptar festingar.

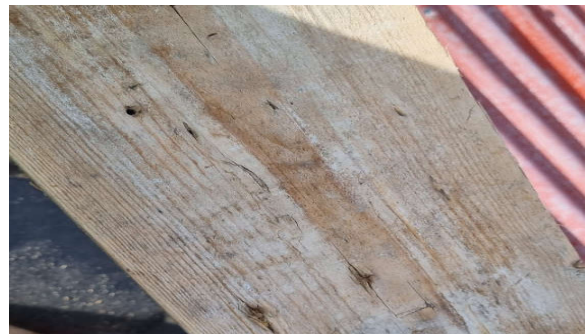
**MYND 13** Innri hlið borðaklæðningar. Ummerki um rakapéttingu en engin ummerki um fúa þar sem þak var opnað.
