# Ástandsskýrsla Langholtsskóli

21. október 2024

| Höfundar: | Arnar Þór Sævarsson | Verkefni: | Langholtsskóli - úttekt |

## Langholtsskóli - Ástandsskýrsla

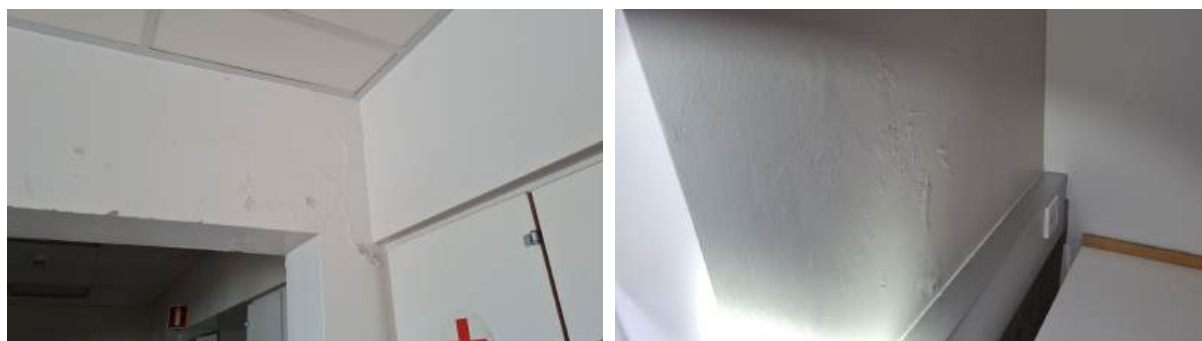
Í myndmenntarstofu og smíðastofu eru rakaskemmdir og rakabólgur á innveggjum og ofarlega á innveggjum. Skoða þarf hvort að frárennsli úr eldhúsi á kaffistofu kennara leki. Parket í smíðastofu er upphleypt að hluta og rakabólgur eru neðan á mörgum innveggjum. Loftræsing er í kjallara. Fara þarf í viðgerðir á niðurgrofnum hluta útveggja á austurhlið og vatnsverja.

Mynd 2. Rakabólgur í lofti og innvegg í smíðastofu og rakabólgur í útvegg í heimilisfræðistofu.

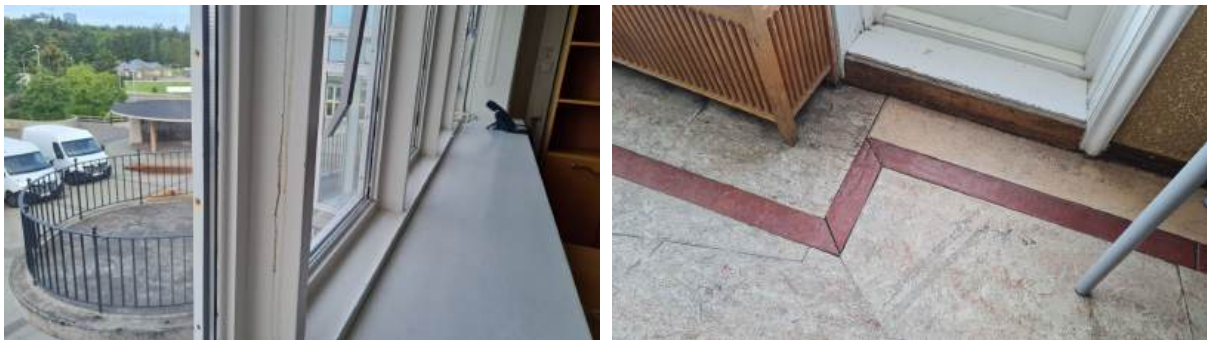
Á annarri hæð eru kennslustofur, þar á meðal tónmenntastofa og almenn salerni. Á annarri hæð hefur gólf verið endurnýjað í nokkrum stofum auk þess að stofur hafa verið málaðar. Raki er að mælast á salerni við stigagang og eru þar miklar rakaskemmdir í vegg, salerni eru upprunaleg að einhverju leiti og þarfnast endurnýjunar. Mögulegur leki frá frárennsli. Raki mælist í gólfi við skyggni yfir anddyri og er gólf þar mjög illa farið. Rakaummerki eru í talsvert mörgum gluggum á vesturhlið álmunnar og dökkir lekataumar sjáanlegir. Í tveimur stofum voru sjáanlegar rakaskemmdir í lofti. Gólfefni á stigagangi og á gangi eru gömul og slitin. Þegar gólfdukar byrja að brotna niður vegna aldurs, notkunar eða vatnsálags geta losnað frá þeim efni sem trufla loftgæði og fylgir því oft á tíðum þung lykt. Engin loftræsing er á hæðinni. Við skoðun á innihurðum kom í ljós að ekki allar hurðir inn í skólastofur eru eldvarnarhurðir.

**Mynd 3.** Lekataumar á gluggapósti og gólfefni á göngum og stigapöllum er illa farið.

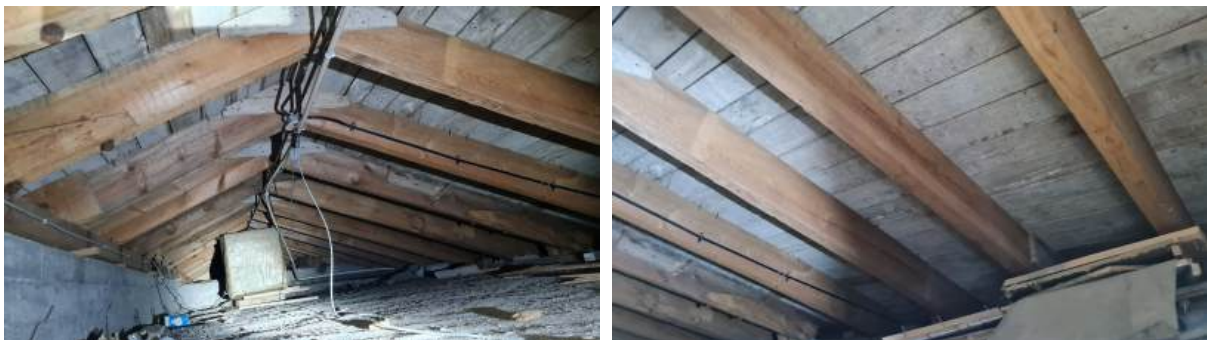
Þak A-álmu er nýlega uppgert. Skipt var um þakjárn, nýtt aluzink. Önnur uppbygging þaks er ekki þekkt. Búið er að klæða kvista með steni klæðningu ásamt því að gluggar í kvistum voru endurnýjaðir. Borðaklæðning var ekki endurnýjuð. Þakgluggar eru í sérkennslustofum og á salernum. Lekaummerki eru sjáanleg frá þakglugga á salerni.

**Mynd 5.** Séð upp í þakrými A álmu. Borðaklæðning lífur ágætlega út en engin sýnataka hefur þó farið fram

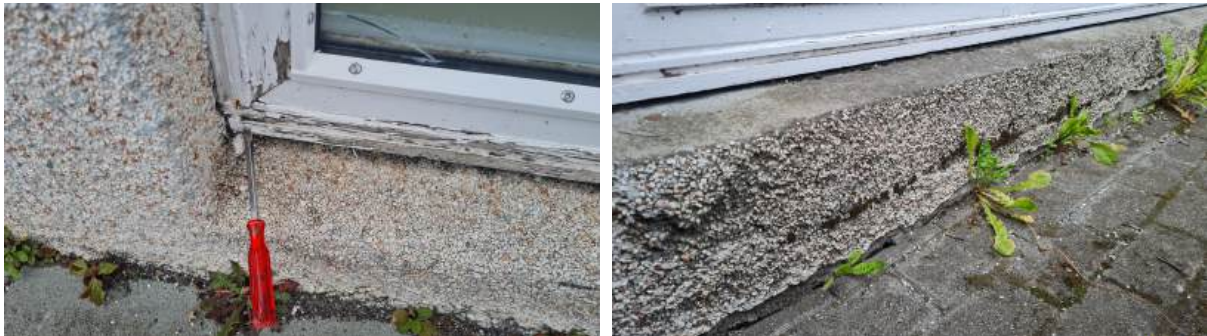
Gluggar í A - álmu eru flestir upprunalegir ísteyptir timburgluggar. Fastramma gluggar þar sem að gluggarammar eru festir í karm og pósta. Ástand þeirra er sémilegt miðað við aldur. Eitthvað hefur verið átt við þá á síðustu árum en búið er að endurnýja einhverja ramma og opnanleg fög ásamt því að spons viðgerðir hafa verið gerðar á töluvert mörgum gluggum. Lekaummerki er að finna innandyrá í all mörgum

gluggum en brúnir taumar eru sjáanlegir. Gluggar hafa verið málaðir reglulega en filmuþykkt á þeim er líklegast til of mikil. Mælt er með að gluggar í A-álmu verði endurnýjaðir á næstu árum.

Steining lítur þokkalega út en þó eru sprungur sjáanlegar. Rakaskimun innandyra bendir til þess að útveggur sé að halda vatni tiltölulega vel. Rakaskimun bendir frekar til þess að gluggar eða gluggaþéttingar séu að leka. Þakkantur er steypdur en búið er að bræða asfaltþappa ofan í rennu. Tvær óeinangraðar þakskífur standa út úr milliþlötum á annarri hæð og eru þær nýttar sem skyggni yfir aðalinnganga. Ástand þeirra er sæmilegt en leki er frá þeirri á vestur hlið álmunnar. Líklega inn um stóran timburglugga en ástand hans er ekki gott. Óhreininndi eru undir gluggaköntum og mosavöxtur er við glugga. Vatn situr fast í þakkanti. Sprunga og gróður eru í útvegg við jarðhæð, frágangur á kjallaraveggjum er athugunaverður en vatnsvörn niðurgrafins hluta veggjar er að öllum líkindum ófullnægjandi.

**Mynd 7.** Gluggar í A-álmu fara að falla á tíma og einhverjar sprungur eru í steiningu. Frágangi á kjallaravegg er ábótavant.

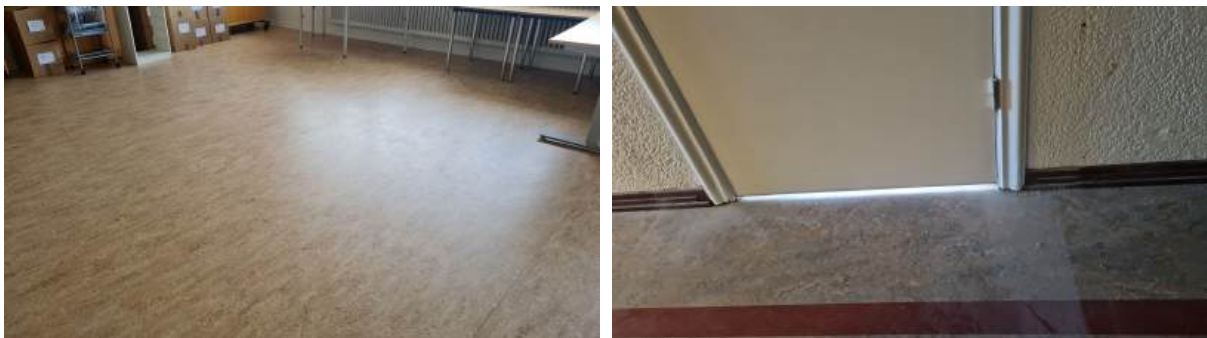
Ástand innandyra í A-álmu er mjög misjafnt eftir stofum. Einhverjar stofur hafa verið endurnýjaðar að hluta til á síðustu árum. Þær málaðar og gólfefni endurnýjað. Skoðun Mannvits árið 2023 leiddi í ljós að rakaskemmdir var að finna í gólfum í nokkrum stofum á annarri hæð A-álmu. Umfang viðgerða að undanskildum gólfefnaskiptum er ekki þekkt. Önnur gólfefni en þau sem búið er að endurnýja í álmunni eru gömul og þarfnast endurnýjunar. Loftræsing er í kjallara og uppi í risi. Mælt er með að loftræsikerfi verði sett upp í öll rými. Hljóðvist er ófullnægjandi í skólastofum. Við skoðun á innihurðum kom í ljós að ekki allar hurðir inn í skólastofur eru eldvarnarhurðir.

**Mynd 8.** Nýr gólfdukur er í einhverjum kennslustofum og fellipröskuldar virðast ekki þétta undir hurðir.

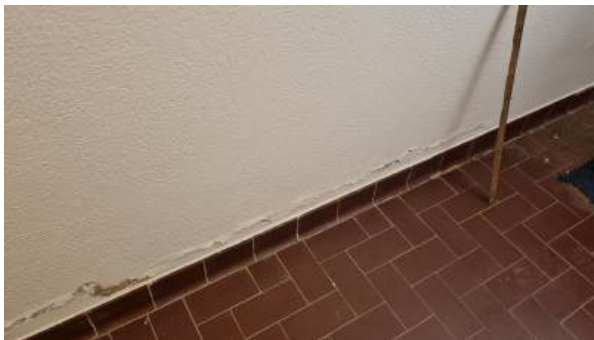
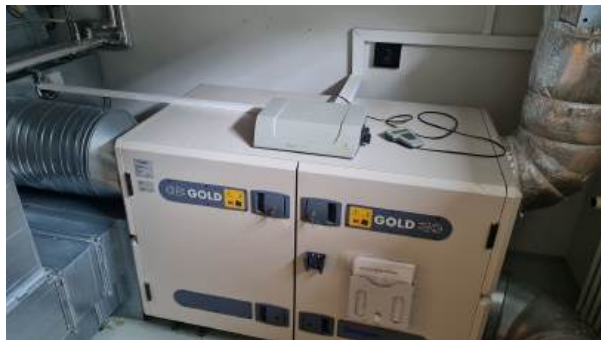
Í kjallara B-álmum eru geymslur og önnur ónotuð rými. Kjallari í B-álmum er ekki í góðu ástandi. Rakaálag vegna jarðvatns er töluvert. Rakaummerki og bólgur eru neðan á innveggjum og útveggjum. Raki mældist í öllum gólfum og neðan á öllum veggjum. Tvö rými á norðurhlið álmunnar hafa verið endurnýjuð að einhverju leiti. Þar hefur gólfefni verið fjarlægt og botnplata máluð. Loftræsisamstæða er staðsett í öðru þessara rýma, mikilvægt er að það rými sé þrifið reglulega svo að loftræsikerfi sé ekki að draga slæmt loft inn úr kjallara. Drenkerfi að utanverðu virðist vera ófullnægjandi ef eitthvað er. Lagnakompa eða stokkur er staðsettur við inngang í kjallara en loftið í honum er úr timbri og eru því töluverðar líkur á loftlekum upp úr kjallara og inn á bókasafn.

**Mynd 9.** Miklar rakaskemmdir eru neðan á veggjum í kjallara. Loftræsisamstæða er staðsett í rýminu.

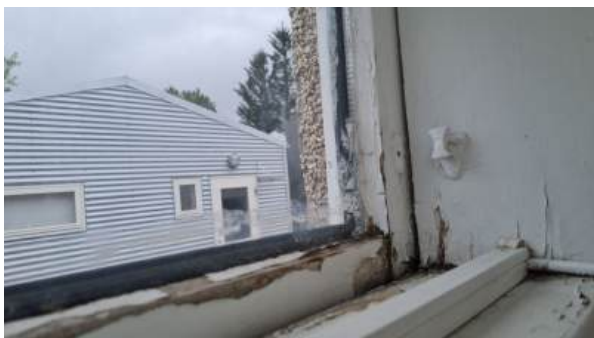
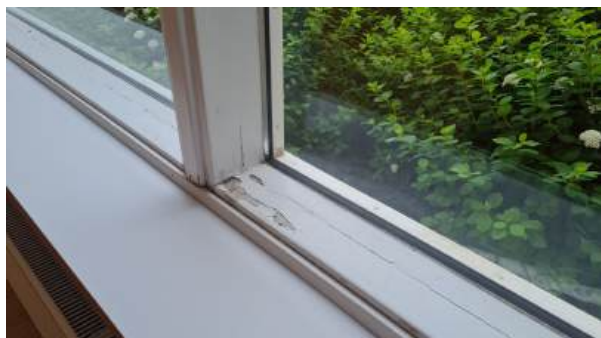
Á fyrstu hæð er bókasafn, tölvustofa ásamt því að skrifstofur eru við austurgafli hússins. Fyrsta hæð B-álmum er í ágætu ástandi að innan. Ekki var að mælast raki á bókasafni eða í tölvustofu. Ástand glugga að innan er lélegt. Raki mældist í gólfi og í veggjum skrifstofu hluta álmunnar við austurgafli en þar var áður íbúð húsvarðar. Nýlega var búið að mála skrifstofu hluta þegar skoðun fór fram ásamt því að gólfefni hafði verið endurnýjað að hluta. Raki mældist í gólfi við stigaganga og er ástand glugga á gangi ekki gott.

**Mynd 10.** Gluggar í B-álmum eru margir illa farnir að innan.

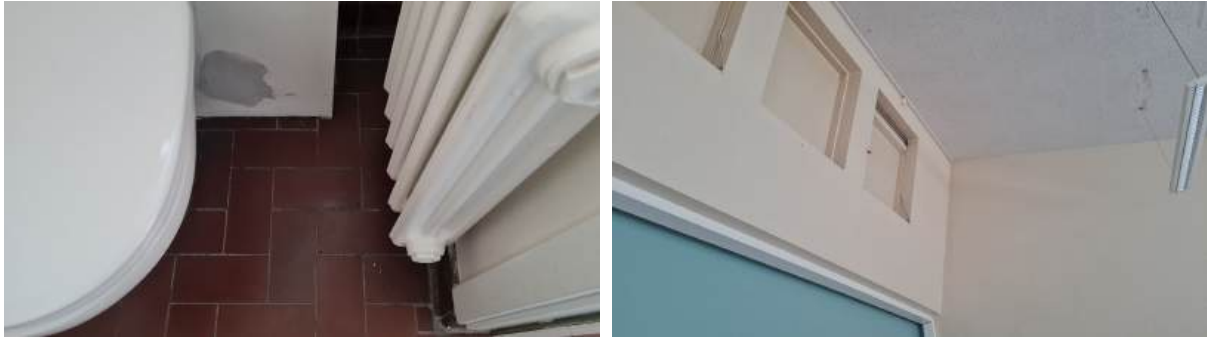
Á annarri hæð eru fjórar kennslustofur ásamt stigapöllum og salernum. Raki var að mælast undir gluggum og í veggjum á suðurhlið. Salerni á þessari hæð eru ekki í góðu ástandi og þarfnast endurnýjunar. Ræstikompa er á öðrum stigagangi og er ástand þar slæmt. Búið er að loka gluggum sem snúa í suður. Ekki er vitað um ástæðu þess. Gluggar eru flestir illa farnir.

Mynd 11. Salerni eru upprunaleg og þarfnast endurnýjunar. Búið er að loka gluggum sem snúa út að lágbaki.

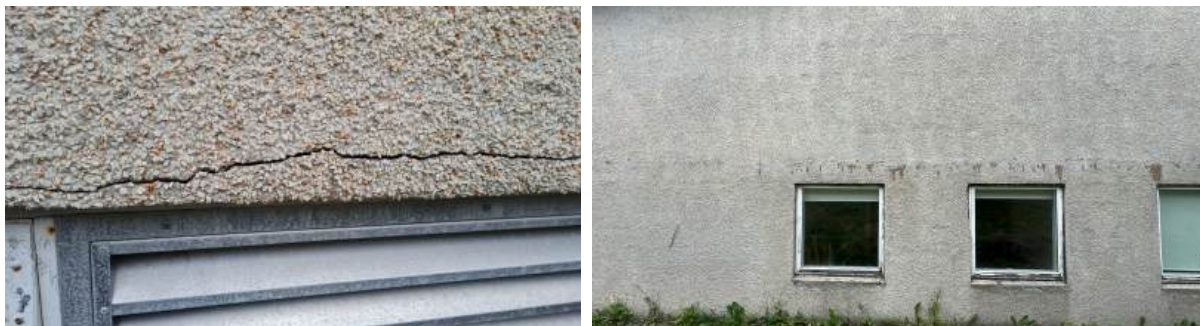
Útveggir eru steinsteyptir og steinaðir, einangraðir að innan með vikureinangrun. Ástand steiningar er ekki gott og eru sprungur sjáanlegar víða í kringum glugga og á austurgafli. Gluggar í B-álmu eru í heildina litið í slæmu ástandi. Búið er að endurnýja hluta þeirra og framkvæma almennar viðgerðir á öðrum. Gluggar á suðurhlíð eru fúnir og lélegir. Málning er farin að flagna og mælist raki í gólfi fyrir innan þá. Búið er að framkvæma ídælingar og aðrar viðgerðir á austurgafli. Þær virðast ekki vera að duga. Kaldir veggir við B-álmu eru í lélegu ástandi. Sprungur sjást á skyggni, steypum kanti, í múrhúð, við kjallaravegg, fyrir ofan loftræsingu, á vatnsbretti og almennt í steiningunni. Gróður vex í kverkum. Fyrir nánari upplýsingar um ástand B-álmu að utan er vísað í skýrslu EFLU verkfræðistofu 102859-SKY-001-V01 dagsett 28.04.2023 og Ajour skráningar VERKVISTAR.

*Mynd 13. B-álma þarfnast viðhalds að utan. Gluggar eru lélegir og sprungur í steiningu.*

Mælt er með að farið verði í endurnýjun á ytra byrði álmunar. Gluggar endurnýjaðir og húsið einangrað

að utan með vatnsvarnardúk og áklæðningu sem veðurhlíf.

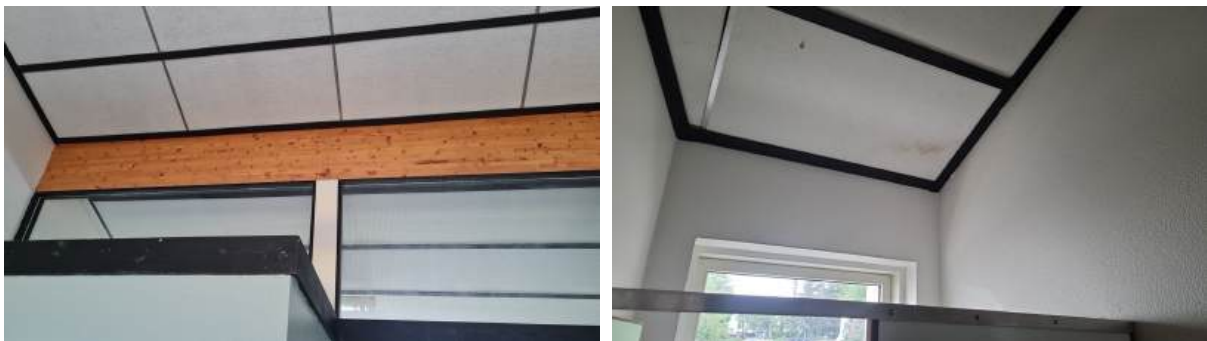
Á annarri hæð C-álm eru kennslustofur. Þær eru að miklu leyti upprunalegar frá byggingu álmunnar. Gluggar voru endurnýjaðir í kringum 2004. Salerni og geymslur eru í hverri stofu og þarfnast endurnýjunar, þornað hefur í niðurföllum salerna sem fylgir afar slæm lykt. Slæm lykt er í stofum og lekaummerki eru á límtrésbitum í lofti og í glerullarplötum. Í lofti eru hljóðísogsplötur úr striga eða steinull og eru einnig sjáanlegar rakaskemmdir í þeim. Gólfefni eru í ágætu ástandi, gólfefni á gangi er upprunaleg og orðin slitin. Í skólastofum hefur gólfefni verið endurnýjað á einhverjum tímapikti. Raki mældist í gólfi í kennslustofu á suðurhlíð hússins, í sömu stofu voru lekataumar sjáanlegir á gaflvegg.

**Mynd 14.** Töluverð lekaummerki eru innan á þaki C-álm og slæm lykt í kennslustofum.

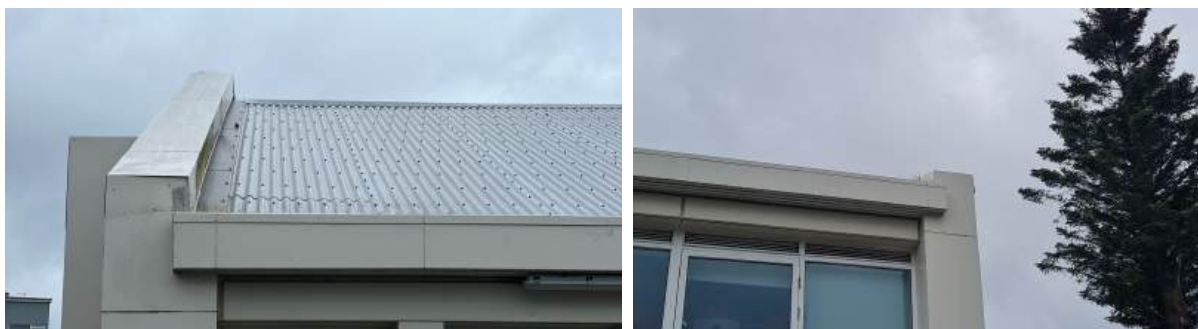
Þak er hefðbundið tvíhalla timburþak, einangrað í sperrubil með þakpappa og bárujárnir sem vatns- og veðurhlíf. Ytra byrði þaks lítur vel út. Þakrennur og niðurföll eru að öllum líkindum stífluð því gróðurvöxtur er í þakrennu. Lekaummerki innandyrna og sterk lykt í skólastofum benda til þess að ástand þaksvirkis sé að öllum líkindum slæmt. Möguleiki er á að rakapétting sé að eiga sér stað í kerfislofti. Þak er einangrað neðan frá. Steinull er á milli sperra og álfilma sem rakasperra. Loftaplötur eru úr glerull. Blástur er finnanlegur ofan við glerullarplötur inn í gegnum rakaserra og geta steinullaragnir verið að komast niður í skólastofur, truflað loftgæði og valdið ertingu. Mælt er með að loftaplötur/kerfisloft verði fjarlægð sem fyrst.

**Mynd 15.** Gróðurvöxtur er í þakrennu og við niðurföll og stíflar þau.

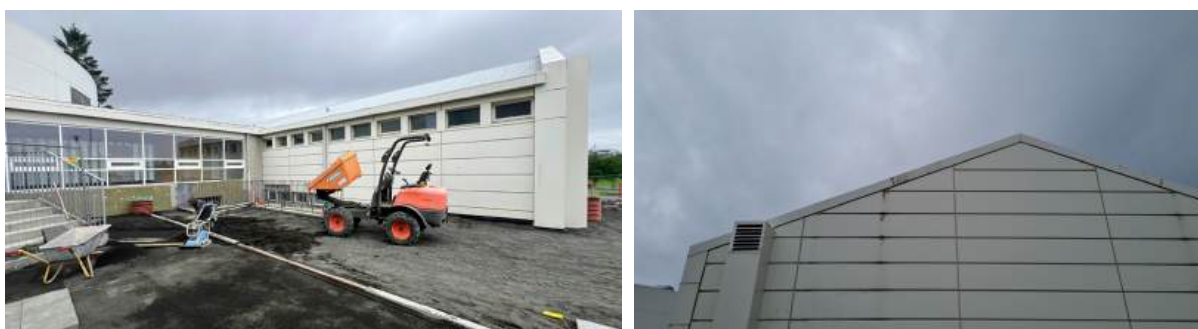
C-álma er staðsteypt hús einangrað að utan með steinull og klætt með álklaðningu. Að innan er það einangrað með plasteinangrun og múrað. Framkvæmdir eru í gangi að utan en verið var að lagfæra drenkerfi og endurnýja hluta af gluggum og hurðum á jarðhæð. Ekki er vitað um frágang á dreni eða sökkulveggjum. Þegar skoðun fór fram var verið að klæða hluta hússins, sprungunet voru sjáanleg í steiningu þar sem ekki var búið að klæða. Óhreinindi eru á klæðningu og þarfnast þrifa. Einnig eru skemmdir og beyglur sjáanlegar á henni. Endaflasning á þakkanti er lögð enda í enda og ekki er vitað um frágang undir henni. Gler er brotið í einum glugga. Gluggar eru á ágætu ástandi.

**Mynd 17.** Verið er að lagfæra dren og annað í C-álmu. Klæðning á C-álmu er óhrein og vatn virðist safnast í samskeyti.

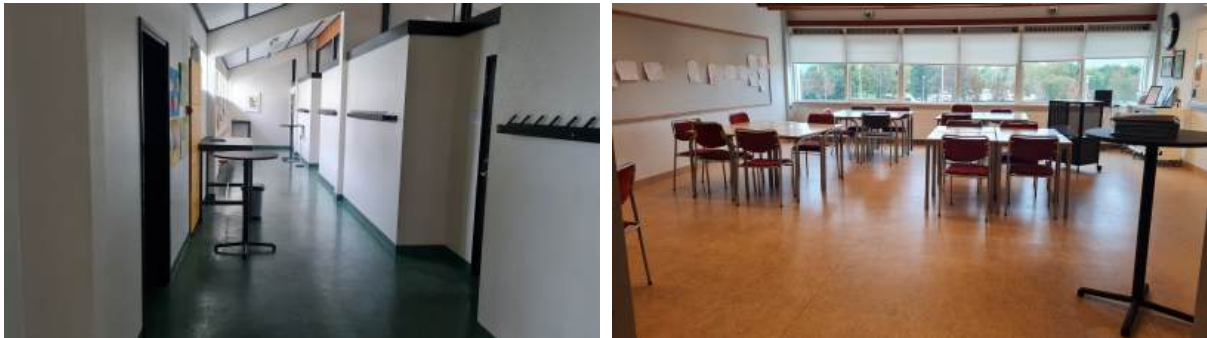
Ástand innandyrna á annarri hæð er ekki gott og þarfnast úrbóta. Salerni og skólastofur eru að miklu leyti upprunalegar og þarfnast einhvern endurnýjunar og uppfærslu. Lekataumar eru víða í lofti og vond

lykt í kennslustofum. Gólfefni eru að hluta til upprunaleg en búið er að endurnýja þau í einhverjum stofum. Gluggar eru í ágætu ásigkomulagi. Búið er að setja stormjárn á glugga sem að skilgreindir eru sem flóttaleið. Ekkert loftræsikerfi er í álmunni.

**Mynd 18.** Ástand á göngum er ekki sérstakt og þarfnast gólfefni endurnýjunar. Skólastofur hafa eitthvað verið uppfærðar.

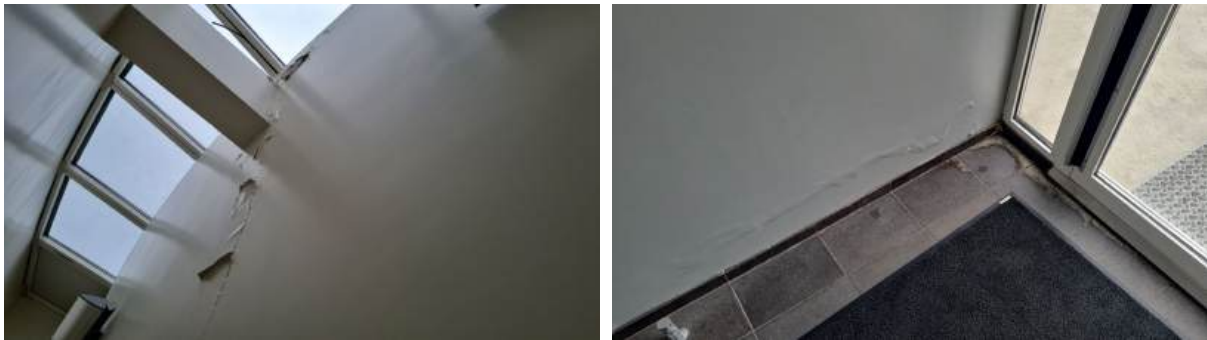
Matsalurinn er staðsteypt bygging, einangruð að utan með steinull og klædd með sléttri áklæðningu. Í salnum er eldhús, matsalur, geymslur og loftræsirými. Ástand í matsal er ágætt. Raki er að mælast við útvegg á suðurhlið. Lekaummerki eru á veggjum frá stórum þakglugga á suðurhlið og einnig meðfram gólfi. Í anddyri er að mælast hækkun í raka í gólfi á frekar stóru svæði. Salerni í anddyri er í ágætu ástandi en þarfnast yfirferðar, flísar eru lausar, setur brotnar og rakaskemmdir á veggjum. Anddyri á norðvestur hlið er illa farið vegna raka. Þar eru rakabólgur meðfram gólfi. Raki er að komast inn um steypuskil í kverk.

**Mynd 19.** Töluverð lekaummerki eru innan vegg í matsal og skemmdir eru í anddyri

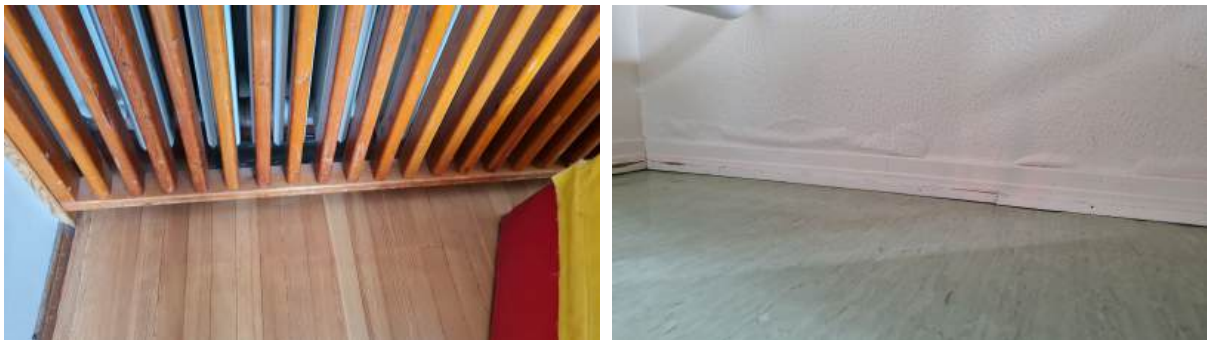
Á jarðhæð í íþróttahúsálmum eru búningsklefar, sturtuklefar ásamt geymslum, skrifstofu íþróttakennara og íþróttasalurinn sjálfur. Íþróttahúsið er eins og A-álma, staðsteypt bygging, einangruð að innan með vikureinangrun eða kork og múrað. Mikill raki var að mælast í gólfum og innveggjum í búningsklefum og eru sjáanlegar rakaskemmdir neðan á innveggjum. Á salernum og á skrifstofu kennara eru rakaskemmdir í veggjum og raki í gólfi. Í geymslu er raki í gólfi. Þar er loftræsisamstæða staðsett. Í salnum sjálfum er mjög einkennileg lykt. Ekki er hægt að rakaskima gólf þar sem það er á timburlektum. Enginn raki er sjáanlegur eða mælanlegur í útveggjum. Gluggar eru gamlir og farnir að láta á sjá að innan. Fjórir stórir ofnar eru í hverju horni hússins og hljóðplötur í lofti. Undir ofnum eru göt þar sem sjáanlegt er niður í steypa botnplötu, búið er að líma yfir göt. Mælt er með að gólf verði opnað og ástand steyptrar plötu undir timburgólfi rannsakað með hlutfallsrakamælum. Líklegt er að raki í og undir botnplötu sé að valda lykt og óþægindum. Loftleki sé upp úr rými undir timburgólfi. Lekaummerki eru sjáanleg í lofti. Hurð er innan úr íþróttahúsi og inn í kalt rými í enda hússins. Þessi hurð þarf að vera loftþétt til þess að hindra loftleka.

**Mynd 21.** Búningsklefar eru í slæmu ástandi vegna jarðvatns. Ofnar eru í öllum hornum hússins og er þar opið niður í steypa plötu. Loftlekar undan timburgólfi eru líkleg uppspretta lyktar.

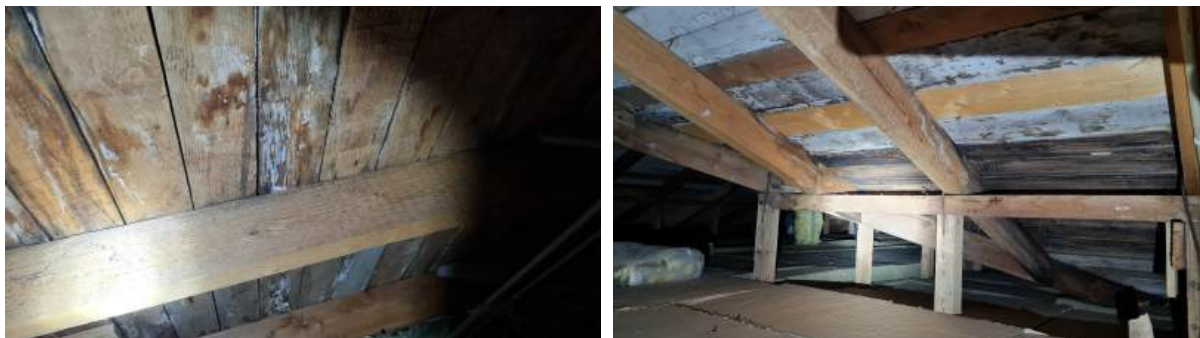
Þak er hefðbundið tvíhalla timburþak, uppstólað á steypa plötu með þakpappa og bárujárn sem veður- og vatnshlíf. Þak er einangrað með steinull á steypa plötu. Ástand þaks að utan er gott en líklega hefur ytra byrði þaks verið endurnýjað fyrir einhverjum árum síðan. Farið var upp í kalt þakrými. Þar eru sjáanlegar rakaskemmdir í timbri. Loftunarristar eru á sitt hvorum gafli hússins en setja má spurningarmerki við það hvort að loftun sé næg inn á kalda þakrýmið. Nokkrar túður eru á þakinu en eru ekki sjáanlegar að innan. Töluverðar líkur eru á rakabéttingu innan á þakinu ef að loftun er ekki næg. Loftþétt þarf að vera á milli þakrýmis og íverurýmis til þess að loftlekar geti ekki átt sér stað milli þessara rýma.

Mynd 22. Rakaskemmdir eru innan á borðaklæðningu í köldu þakrými
