## Greinargerð

Tilvísun: 3210291-000-CRP-0002 Tilvísun verkkaupa: 27.12.2023  
Til: Reykjavíkurborg  
Ólafur Þór Árnason

Efni: Langholtsskóli – Holtavegur 23

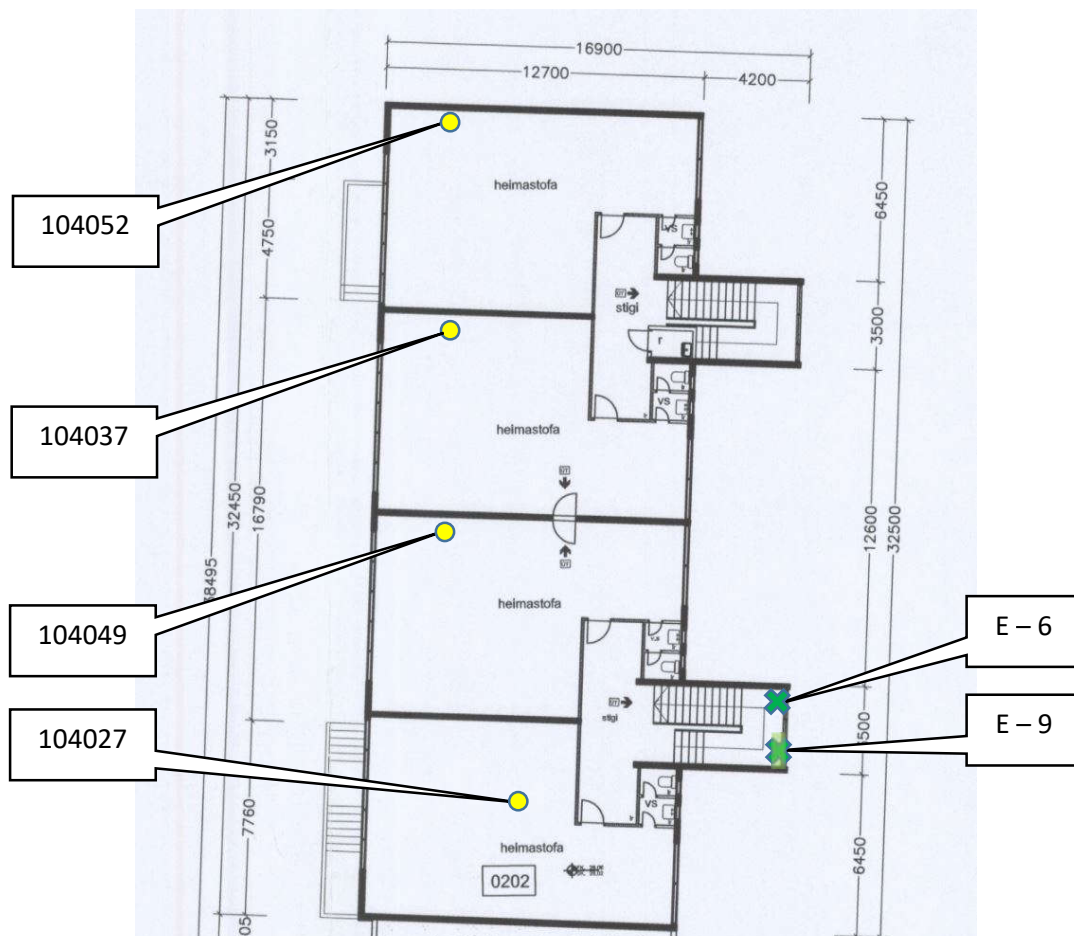
Mynd 1, grunnmynd B – álmu 2. hæð.

| Ryksýni | | |
|---|---|---|
| 104027 | 2.hæð. B – álma stofa 20, ofan af skáp | Magn gróa í sýni er yfir eðlilegu viðmiðum |
| 104049 | 2.hæð. B – álma 21, tekið ofan af skáp | Magn gróa í sýni er yfir eðlilegu viðmiðum |
| 104037 | 2.hæð. B – álma stofa 22, tekið ofan af skáp | Magn gróa í sýni er yfir eðlilegu viðmiðum |
| 104052 | 2.hæð. B – álma stofa 23, tekið ofan af skáp | Magn gróa í sýni er yfir eðlilegu viðmiðum |

Enginn mygla er að greinast í efnissýnum sem tekin voru á stigapalli. Raki var þó að mælast lítillega yfir æskilegum mörkum við glugga. Í kennslustofum á 2. hæð var ekki að mælast hár raki í gólfi eða útveggjum og þótti ekki ástæða til að taka efnissýni, en í ryksýnum sem voru tekin ofan af skápum eru að greinast myglugró yfir eðlilegum viðmiðunarmörkum. Þessi gró benda þó ekki til viðvarandi rakaskemmda. Mælt er með alþrifum í öllum rýmum sem um ræðir og séu unnin af aðila með reynslu við þrif. Að þrifum loknum verði sýnatökur endurteknar eftir 8 -10 vikur.

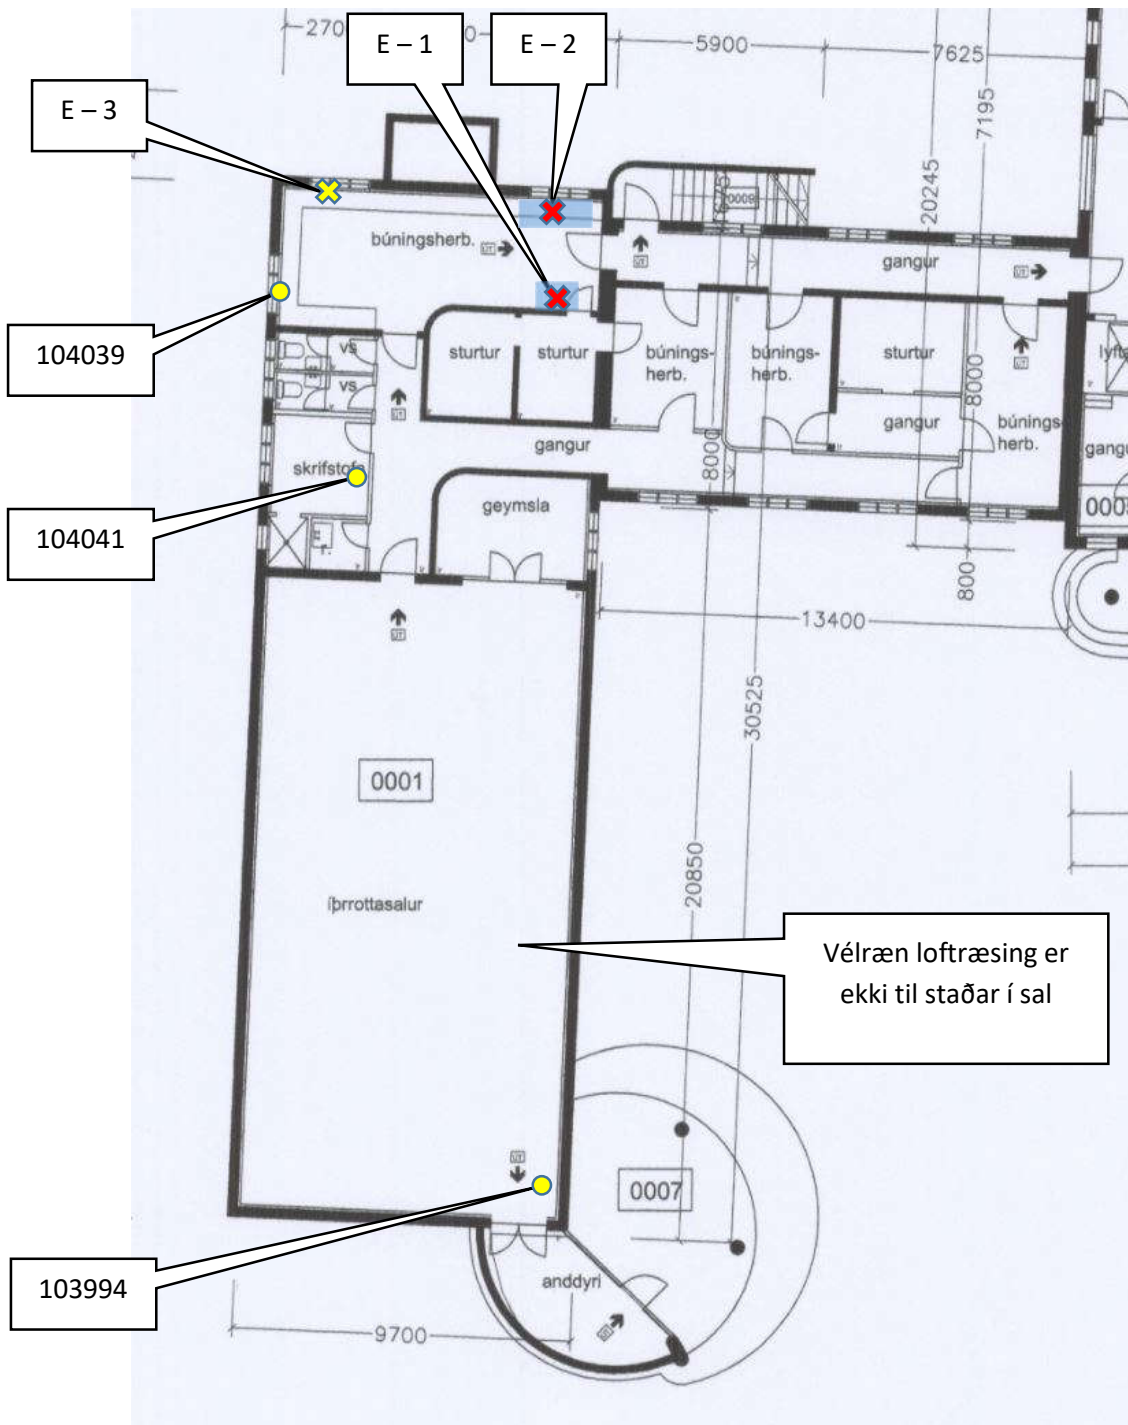
**Mynd 2, grunnmynd íþróttasalur, búningsklefi og skrifstofa.**

| Efnissýni | | |
|---|---|---|
| E-1 | Íþróttahús – Búningsklefi, nær sturtuklefa. Dúksýni | Sýnið reyndist myglað |
| E-2 | Íþróttahús – Búningsklefi, við útvegg. Dúksýni | Sýnið reyndist myglað |
| E-3 | Íþróttahús – Búningsklefi, tekið úr glugga. Timbur | Sýnið reyndist mengað og lítillaga myglað |

| Ryksýni | | |
|---|---|---|
| 103994 | Íþróttahús – salur, tekið ofan af ofnaskáp | Magn gróa í sýni er yfir eðlilegu viðmiðum |
| 104041 | Íþróttahús – skrifstofa, ofan af rafmagnsskáp | Magn gróa í sýni er yfir eðlilegu viðmiðum |
| 104039 | Íþróttahús – búningsklefi, ofan úr glugga | Magn gróa í sýni er yfir eðlilegu viðmiðum |

Búningsklefi, tekin voru tvö efnissýni úr gólfdukk þar sem raki var að mælast hærri en eðlilegt má telja og greindist mygla í þeim báðum og því ástæða til aðgerða. Áður en farið er í framkvæmdir og lagfæringar á gólfefni eða öðru innan dyra þarf að komast fyrir og útiloka að raki komist aftur inn í rýmið. Rakablettur við útvegg er að öllum líkindum frá glugga en yfirfara þarf þéttingar að utanverðu til bráðabirgða en mælt er með gluggaskiptum á næsta ári. Samsetning timburs í gluggum er ekki lengur þétt og er hægt að sjá hvernig vatn hefur komist inn við neðri hluta lóðréttra pósta í gluggum. Rakasöfnun undir gólfdukk við sturtuklefa er líklega að koma frá sturtuklefanum við hliðina og þarf að skoða þéttingar járnramma hurðar sem liggur að sturtuklefanum og við flísar. Mögulega þarf að dæla þéttefnum í neðri hluta veggjar til að tryggja að rakaleiðni komist ekki frá sturtuklefa.

Mælt er með því að endurnýja gólfdukk í búningsklefanum. Áður en nýr dúkur er lagður aftur þarf að ganga úr skugga um að raki sé ekki lengur til staðar, svo skal slípa með afsogi 2-3 mm af yfirborði gólfsins að lágmarki, flota og leggja nýtt gólfefni.

Skrifstofa íþróttakennara: Fara þarf í að taka til og henda gömlum húsgögnum og dóti. Fara þarf í góð þrif og mála að loknum þrifum.

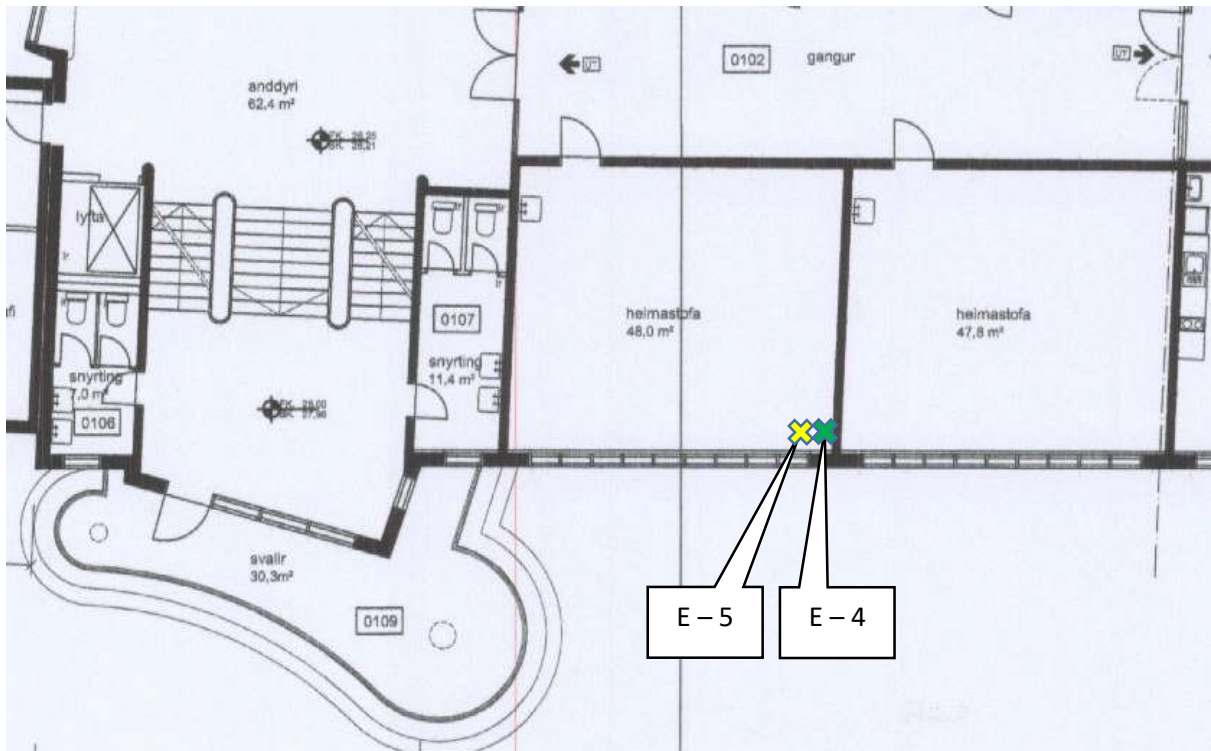
Mynd 3, grunnmynd af hluta A- álmu 1.hæð, inngangur og kennslustofur.

| Efnissýni | | |
|---|---|---|
| E-4 | Kennslustofa A-12, tekið úr loftaplötu í horni stofu | Engin merki um myglu í sýni |
| E-5 | Kennslustofa A-12, tekið úr gólfduk | Sýnið reyndist lítillaga myglað |

Kennslustofa A 12: Fara þarf í að skipta um gólfduk a. m.k. 1 mtr. innan við útvegg og helst á allri kennslustofunni. Skipta þarf um skemmda loftaplötu og að viðgerðum loknum taka góð þrif í stofunni.

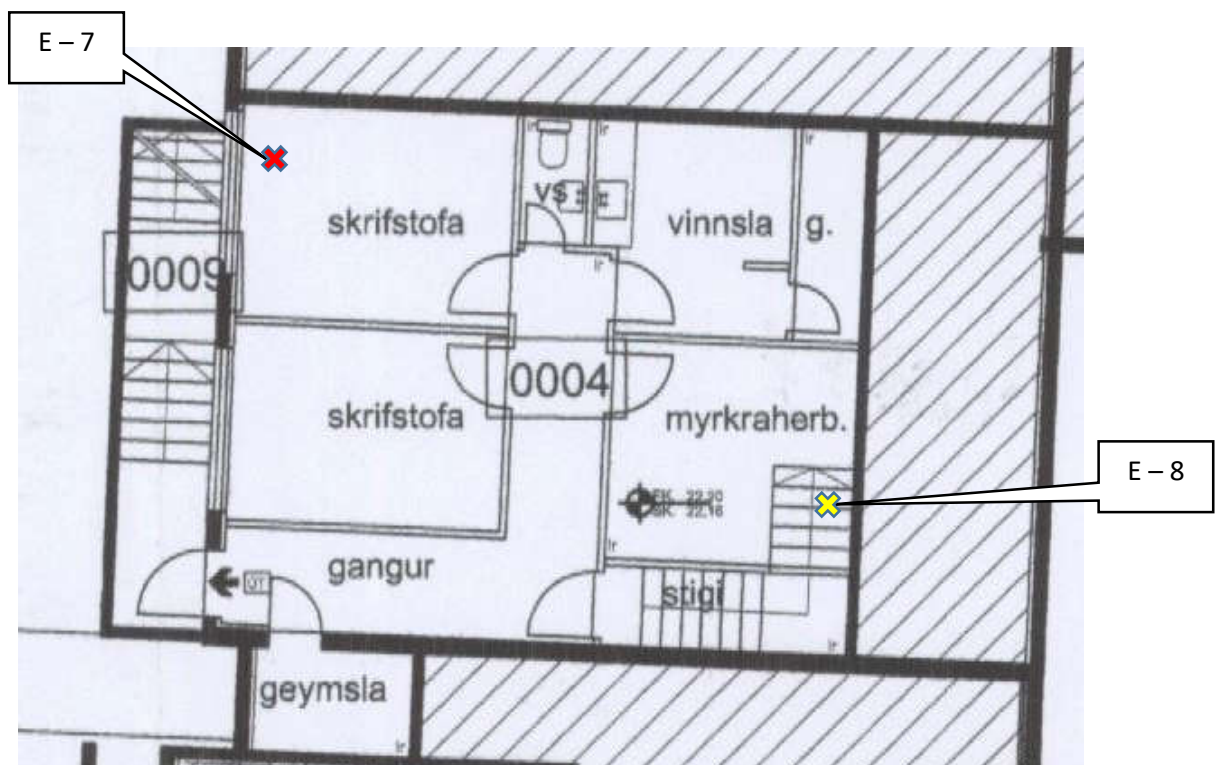
| Efnissýni | | |
|---|---|---|
| E-7 | B – álma, kjallari. Dúksýni | Sýnið reyndist myglað |
| E-8 | B – álma, kjallari. Tekið við rými undir stiga. Dúksýni | Sýnið reyndist lítillaga myglað |

Í kjallararými er að finna raka víðsvegar í gólfi og neðri hluta burðaveggja. Af tveimur sýnum sem tekin voru í kjallara er mygla að greinast í þeim báðum og því rík ástæða til aðgerða. Mælt er með því að drenkerfi undir gólfplötu og meðfram húsi að utanverðu verði mynduð og afstaða til frekari framkvæmda tekin í framhaldi af því. Fara þarf í að rífa upp gólfduka og slípa yfirborð. Taka þarf afstöðu til hvort aftur verði lagður gólfdukur á gólfina eða þau máluð.

Mynd 4, grunnmynd kjallara B- álmu. ( Hár raki undir gólfplötu )
