## Greinargerð

Tilvísun: 3210291-000-CRP-0001 Tilvísun verkkaupa: 05.07.2022  
15339

Efni: Langholtsskóli - Greinargerð um sýnatökur 20.05.2022

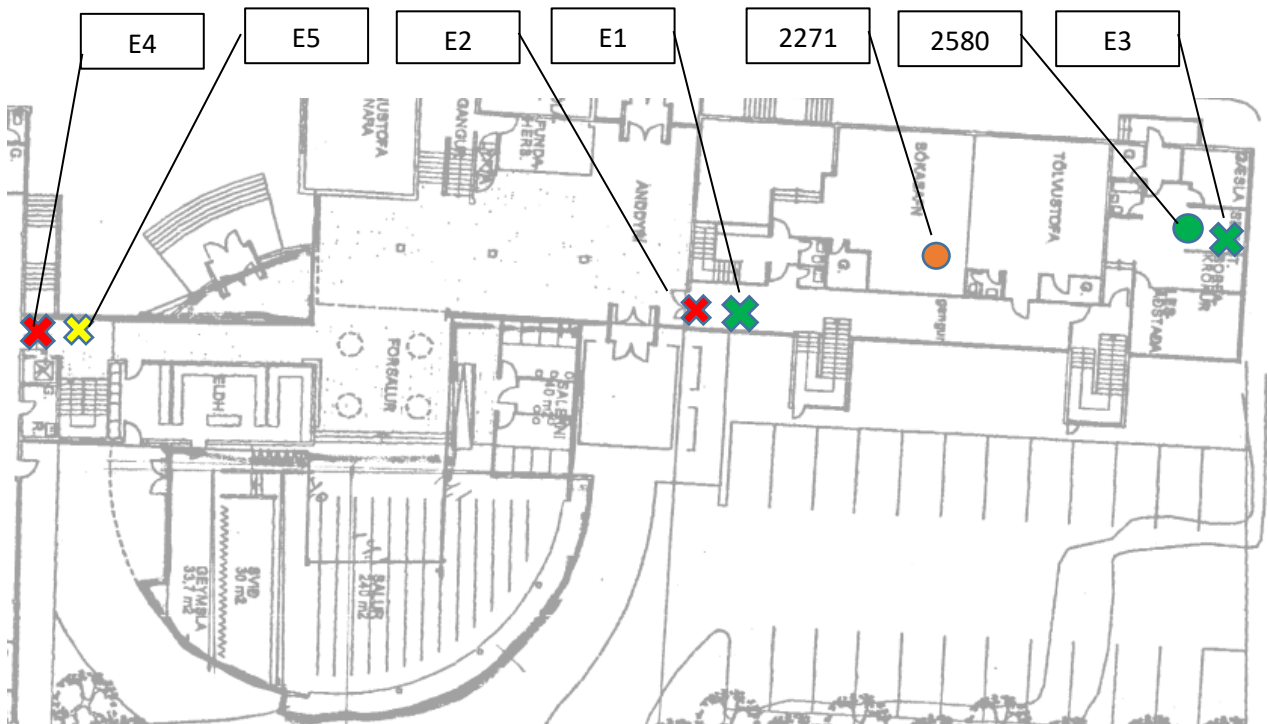
## Mynd 1 Grunnmynd

Sjá má nánari staðsetningu ryksýna sem tekin voru á teikningum hér að neðan. Rýmin sem skoðuð voru í fyrstu sjónskoðun eru merkt með rauðum kassa.

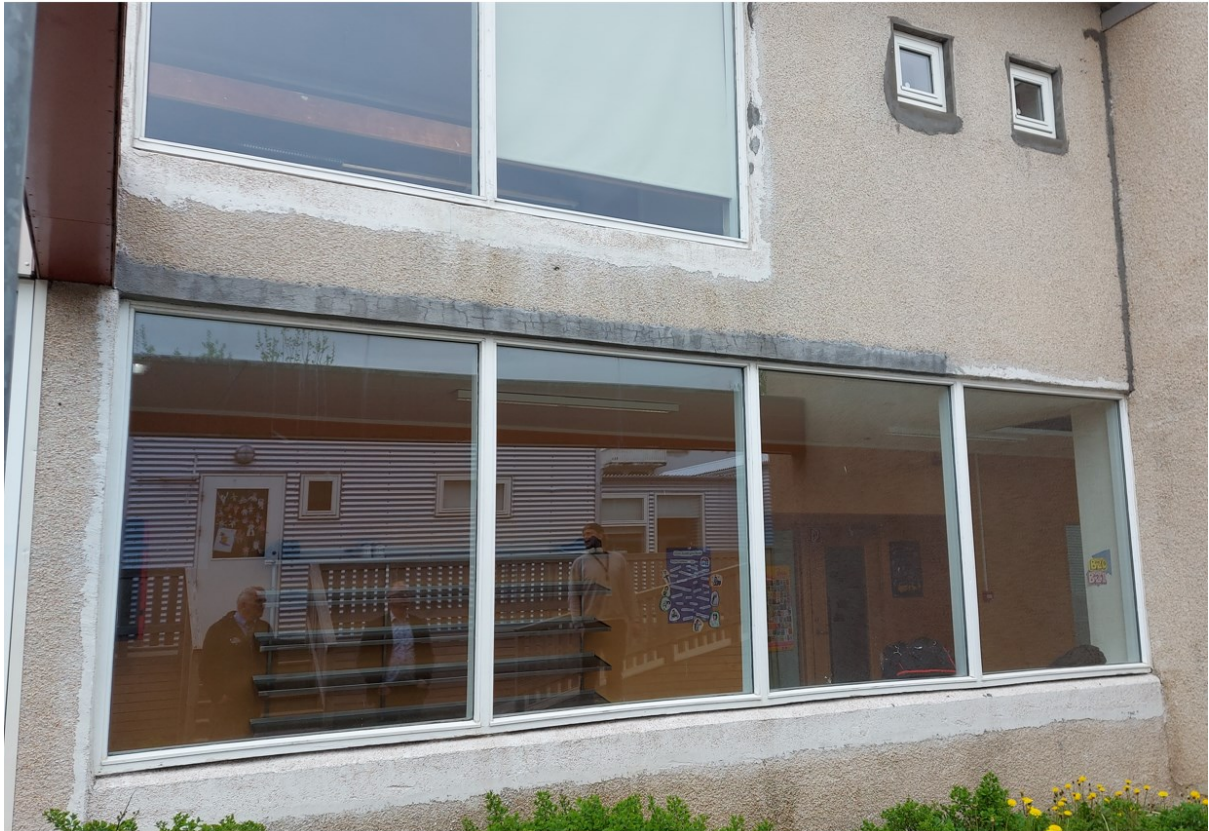
**Mynd1: Viðgerð með gluggum á austurhlið sem er ekki nóg þétt og er útlitslega ljót.**

Í hluta húsnæðisins sem starfsmenn Mannvits skoðuðu mátti sjá töluverð ummerki um frávik sem þarfnast endurbóta og má þar helst nefna ástand á gluggum og útveggjum. Yfirfara þarf glugga á austur og norðurhlið ( myndir 1 – 4 ) og meta umfang viðgerða. Þörf er á miklum múrviðgerðum bæði í kringum glugga og sprungum sem leiða raka inn í bygginguna. Með múrviðgerðum, endurnýjun á gluggum og þéttingum má koma í veg fyrir þá leka sem eru viðvarandi og má í framhaldi fara í viðgerðir á veggjum innandyra. Einnig þarf að laga og þétta fint sprungunet í steiningu utandyra við C- gang ( mynd 6 ).

Almennt gildir að ef sýnilegar rakaskemmdir eru í byggingarhlutum, þá ber að fjarlægja skemmt efni, hreinsa skemmdina og endurnýja með nýju efni. Gluggar á austur og norðurhlið sem áður er getið ( myndir 1 – 4 ) eru skemmdir og þarf að fara í viðgerð eða endurnýjun á þeim.

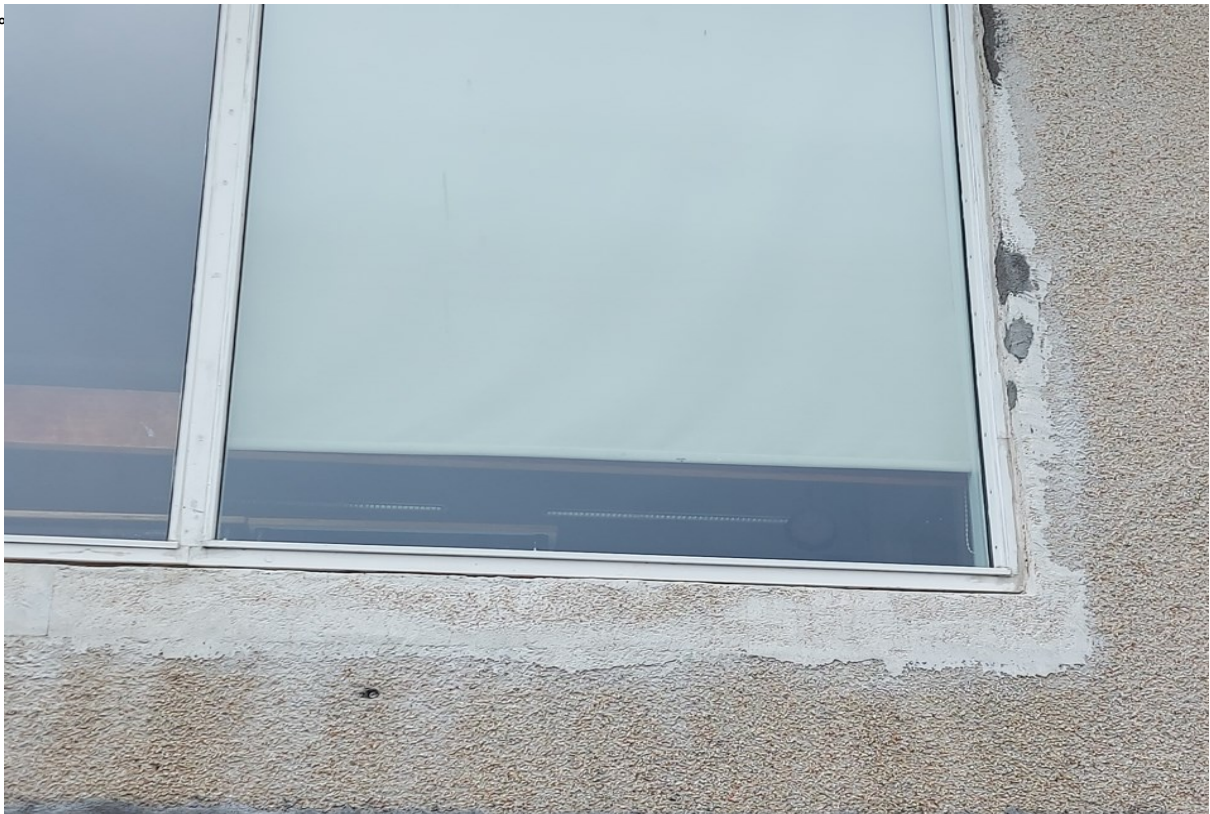
**Mynd 2: Mislitar og groddalegar viðgerðir**

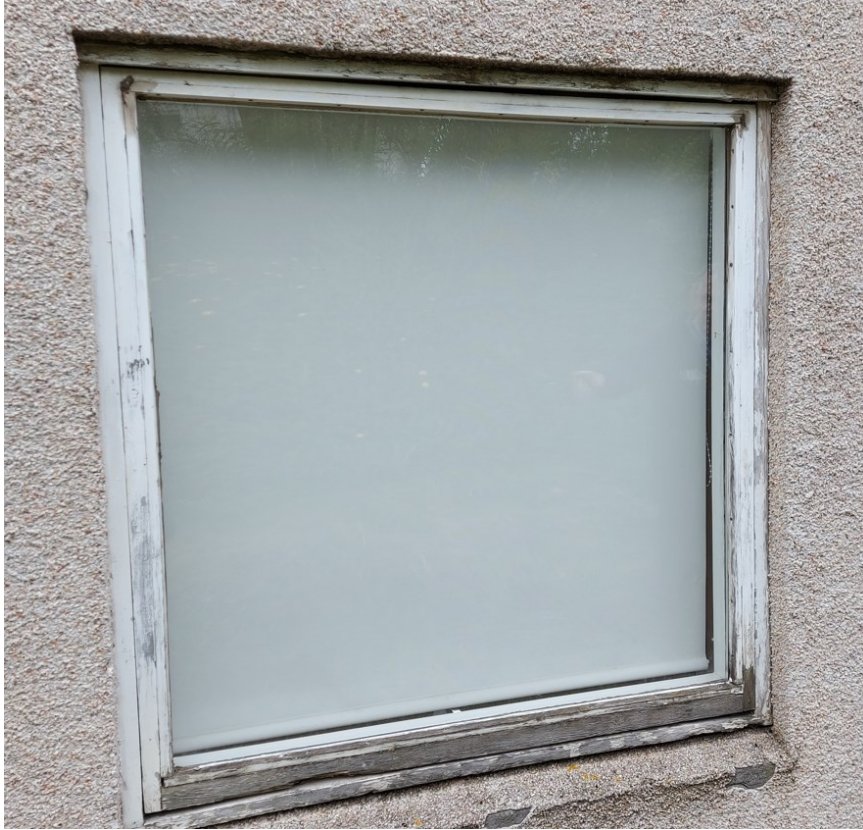
**Mynd 3: Þörf á að yfirfara glugga á norðurgafli.**

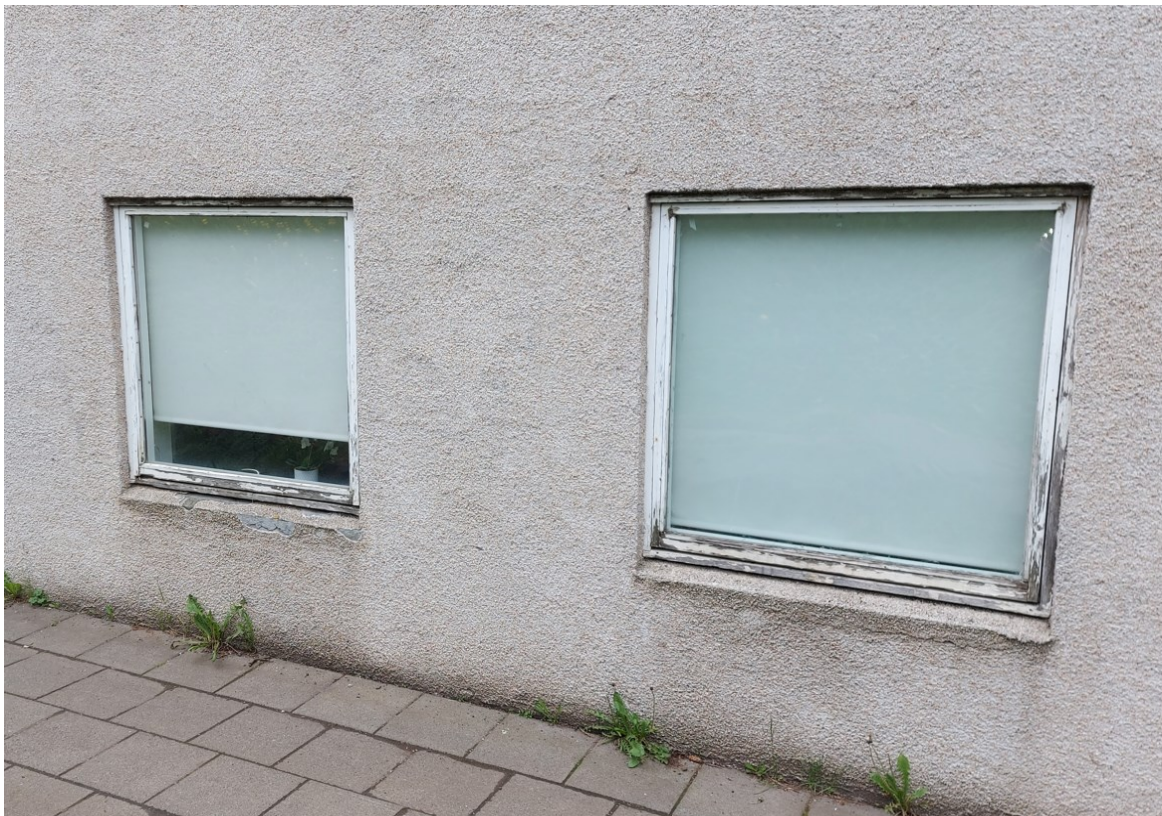
**Mynd 4: Gluggar á norðurgafli og lárétt sprunga á plötuskilum þar sem raki kemst inn.**

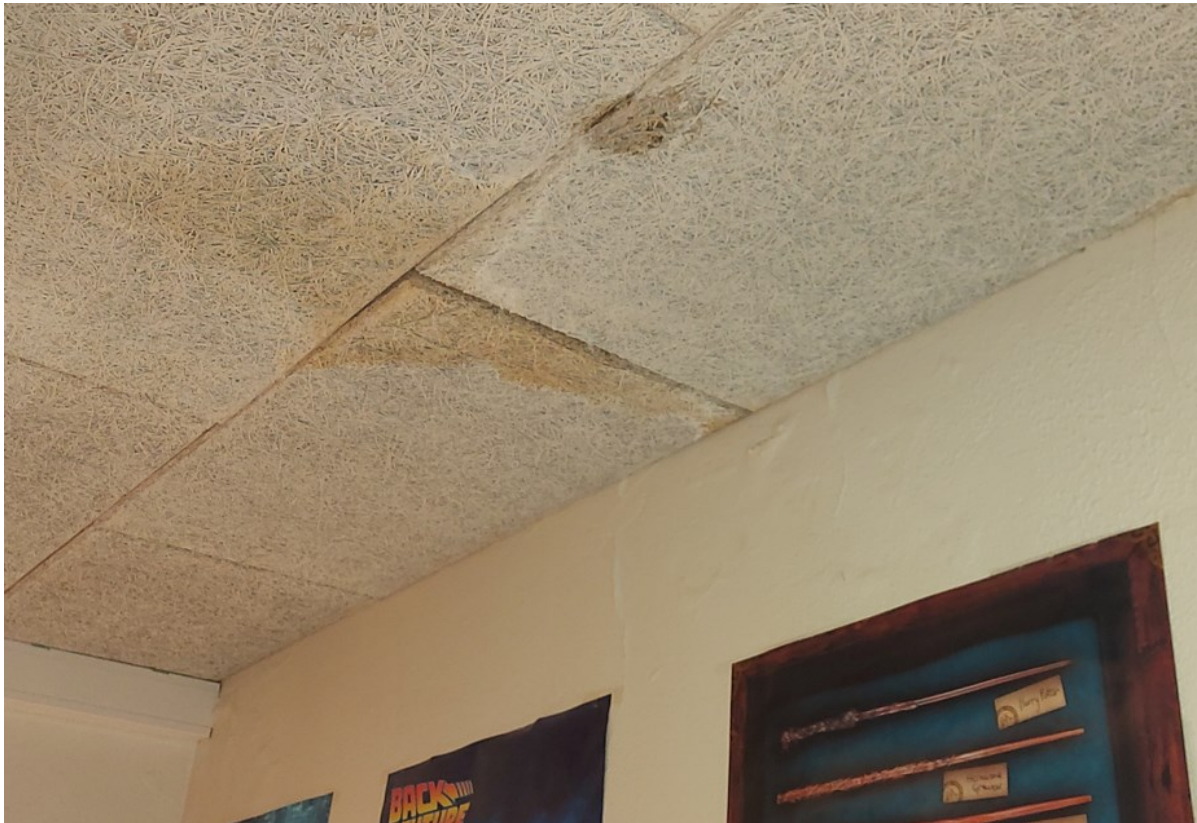
| Efnissýni | | |
|---|---|---|
| E5 | Úr loftaplötu á C-gangi – niðri. | Sýnið reyndist lítilllega myglað. |

**Mynd 5: Rakaskemmd í lofti á C gangi neðri hæð.**

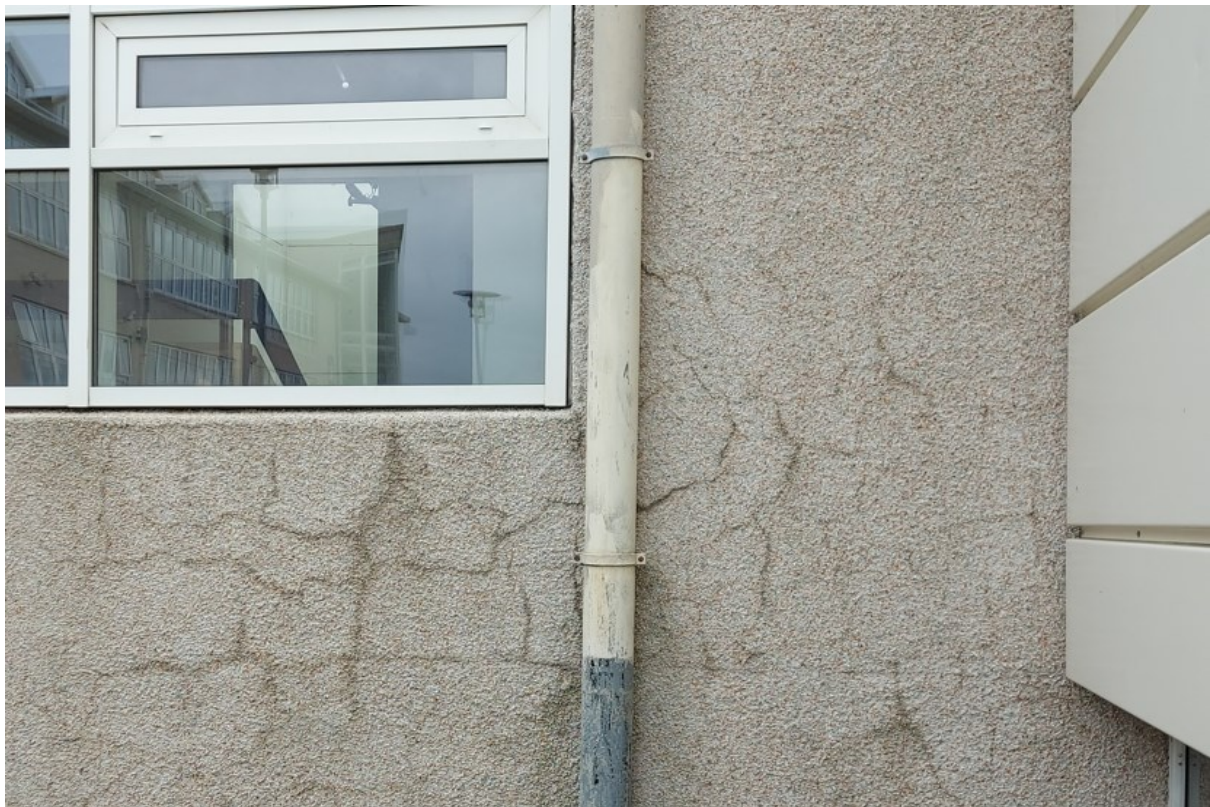
**Mynd 6: Sprungunet á útvegg í vestur á C gangi þar sem raki kemst inn.**

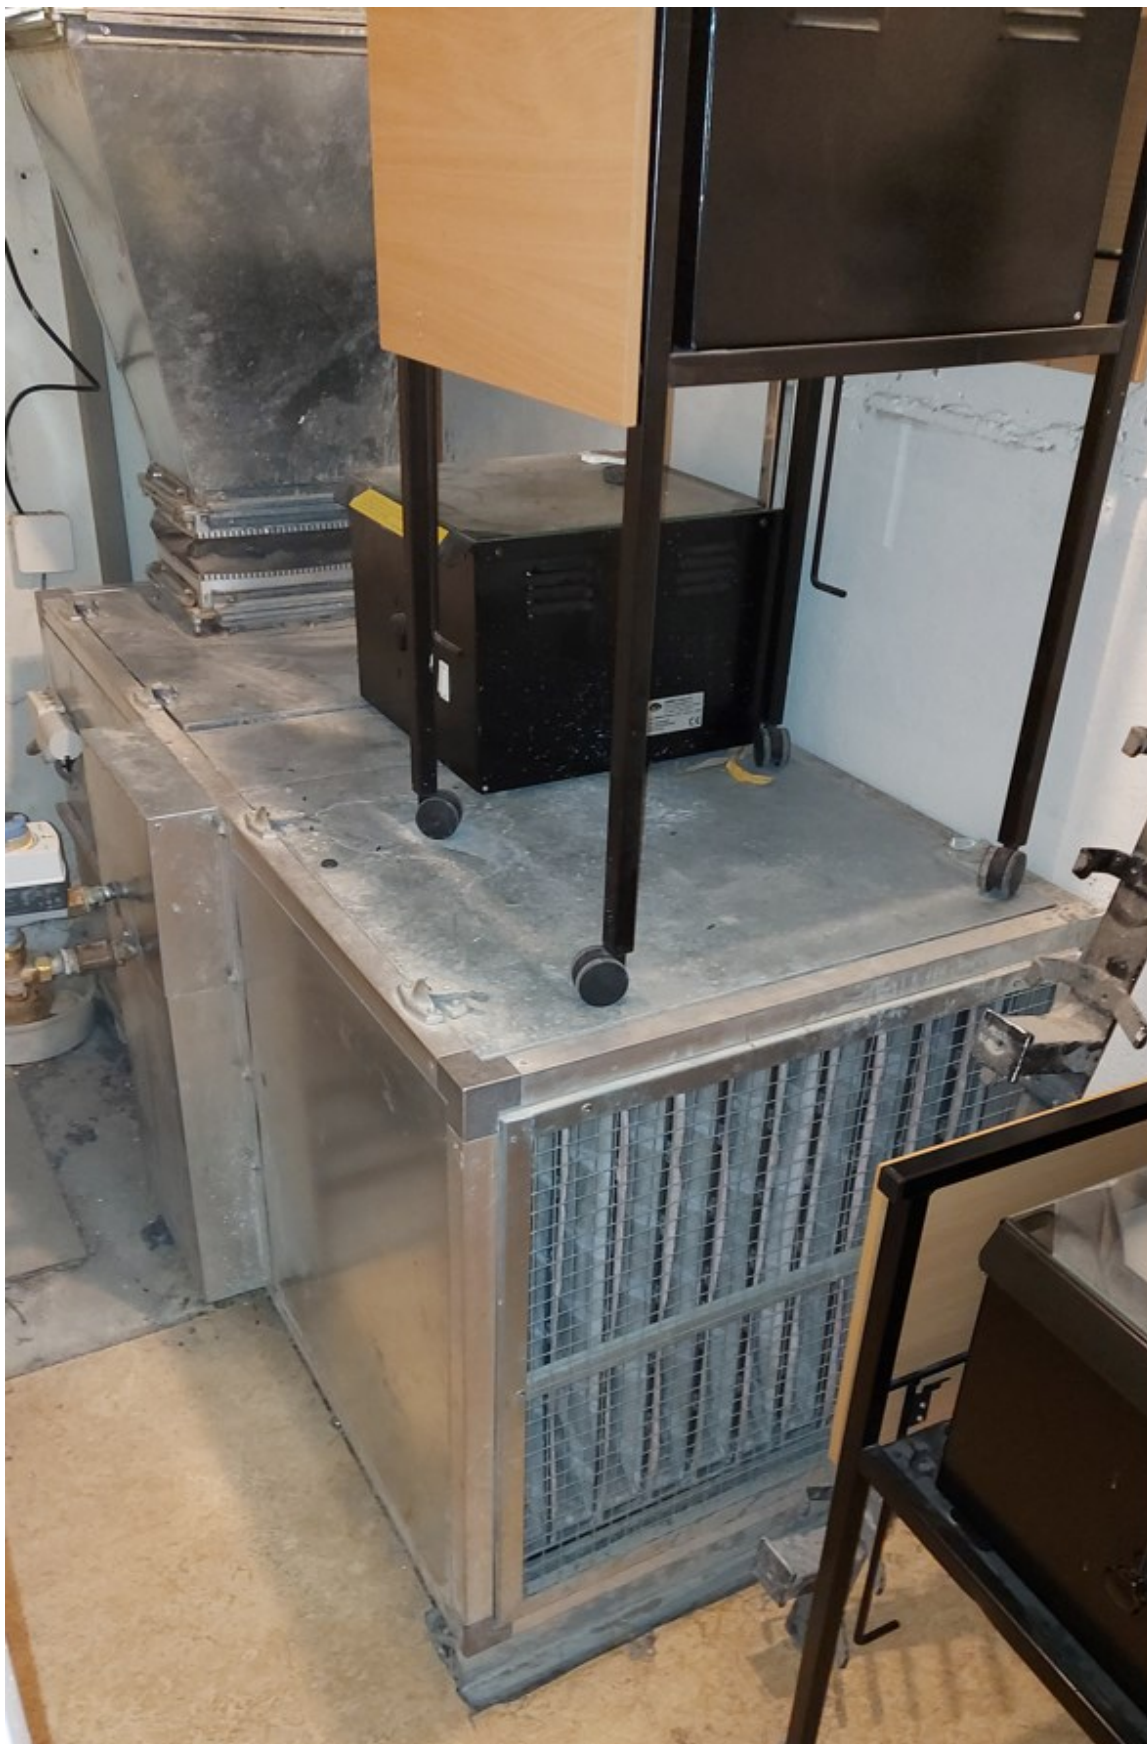
Skv. Niðurstöðum NÍ var mengun að greinast í 1 af 2 ryksýnum, myglugró voru að greinast í kjallara fyrir neðan bókasafn og er því full ástæða til að kanna rýmið betur þar sem loftræsing tekur inn loft úr kjallaranum og blæs upp á efri hæð skólans. Ekki var að greinast mengun í ryksýni úr Sófaherbergi.

| Ryksýni | | |
|---|---|---|
| 2271 | Kjallari undir bókasafni. Í herbergi fyrir framan loftræsing. | Full ástæða er til að skoða rýmið nánar |

**Mynd 7: Loftinntak í kjallara fyrir innblásturs upp á gang fyrir ofan.**

Endurbætur á loftræsikerfi er nauðsynlegar þar sem inntak lofts fyrir bókasafn og norður álmu skólans kemur úr kjallara undir bókasafni, en þar voru vísbendingar um mengun að greinast í ryksýni 2271. Er því möguleiki á að mengað loft sé að dreifast um norður álmu skólans í gegnum núverandi loftræsikerfi.
