## Greinargerð

Tilvísun: 3210291-000-CMO-0001 Tilvísun verkkaupa: 24.10.2022  
Til: Reykjavíkurborg  
Einar Ólafur Haraldsson

Efni: Sýnataka | Langholtsskóli

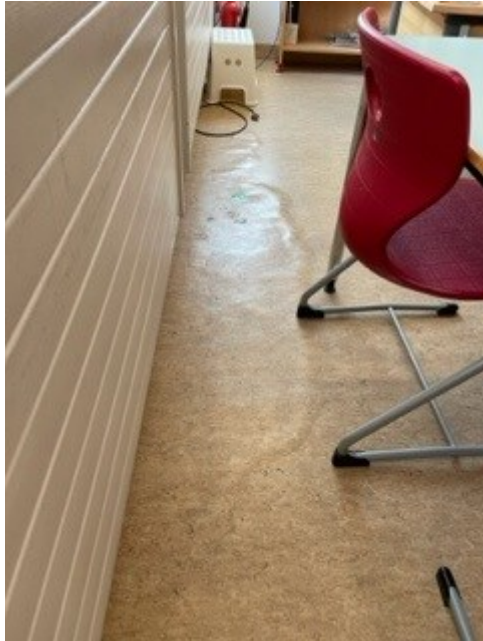
Við skoðun mátti sjá töluverðar bólgur í gólfdukk við útvegg ásamt hækkuðum raka, þungt loft var í stofunum ásamt ólykt. *Sjá myndir frá skoðun undir viðauka A.*

| Efnissýni | | |
|---|---|---|
| 1 | Gólfdukur, Stofa C.05 | Sýnið reyndist mengað |
| 2 | Gólfdukur, Stofa C.05 | Sýnið reyndist mengað |

Mynd 1 Bólgur í gólfdukk Stofa C.05

- Þar sem mengun er að greinast í gólfdukk í flestum rýmum hæðarinnar er mælt með að gólfefni séu endurnýjuð í öllum stofum og á gangi. Áður en nýr dúkur er lagður skal slípa með afsogi 2-3 mm af yfirborði gólfsins og dúkaflota svo yfir.
- Skynsamlegt væri að gólfhiti yrði settur í gólf til að lágmarka kuldabré við útveggi.
- Kanna þarf ástand drenlagna að utan til að fullvissa að þau skili tilsettum tilgangi.
- Mælt er með að fráveitu/skólplagnir séu myndaðar til að kanna ástand þeirra.
- Þar sem innra skipulag er orðið fremur gamalt væri skynsamlegt að breytingar yrðu gerðar t.d. að fjarlægja baðherbergi úr stofum og koma fyrir salernum á hagkvæmari stað.
- Kanna þarf ástand glugga og huga mætti að gluggaskiptum á næstu 5 árum.

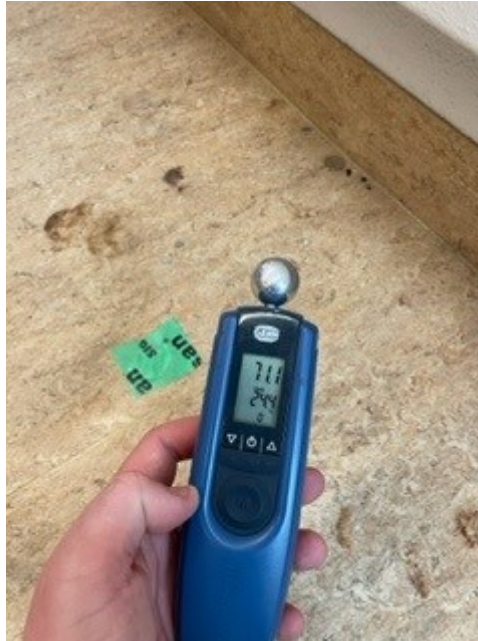
Talið er að mengun sem er að greinast í plötu stafi frá lélegri drenlagn, kuldabré og/eða ónýtum fráveitulögnum undir plötu.

Mynd 2 Hækkaður raki í gólfi.

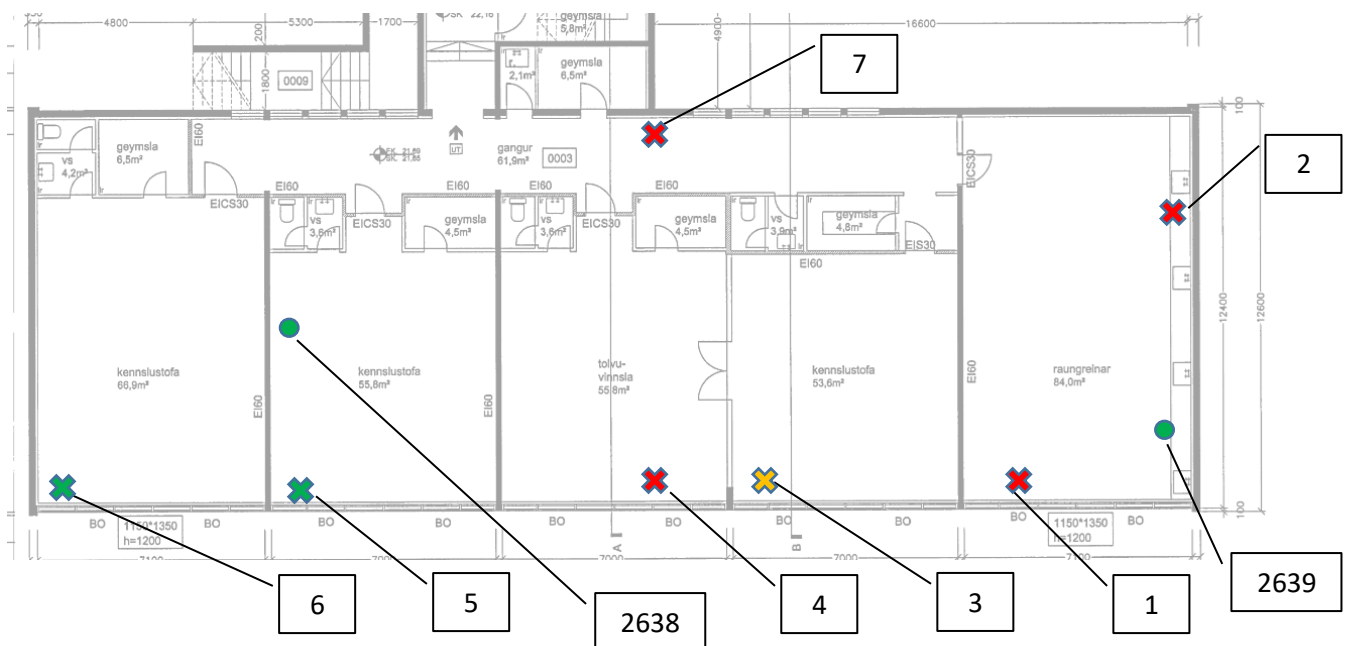
Samkvæmt niðurstöðum greininga Náttúrufræðistofnunar Íslands er að greinast mengun í sýnum 1,2,3,4 og 7.

Sjá má nánari staðsetningu ryksýna sem tekin voru á teikningum hér að neðan.
