101667-MIN-001-V01

Langholtsskóli, Endurnýjun glugga austurhliðar

Kostnaðarmat vegna endurnýjunar glugga á austurhlið Langholtsskóla

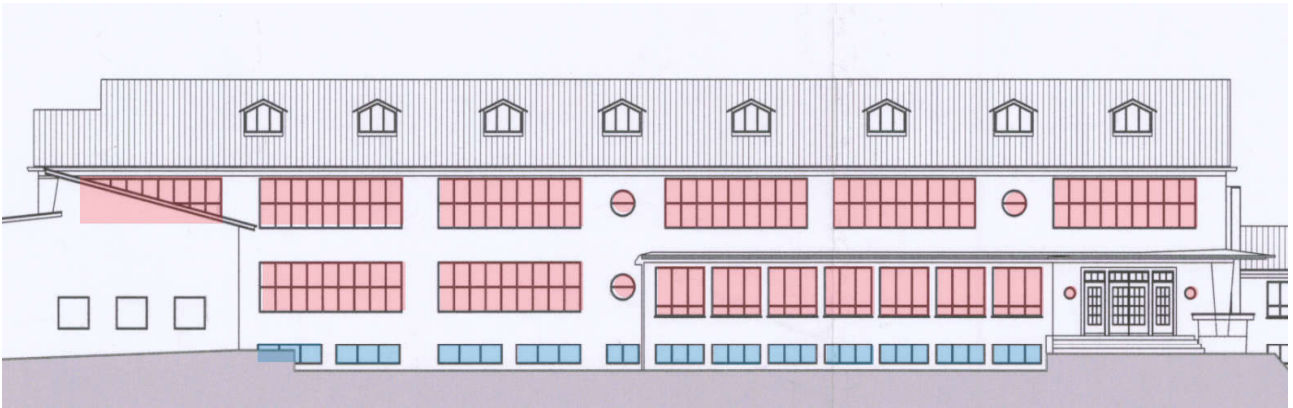
**MYND 1** Yfirlit yfir gluggaendurnýjun og -viðgerðir. Rauður litur táknar glugga sem lagt til er að endurnýja og blár táknar glugga sem lagt til er að lagfæra.

Tímabært er að huga að endurnýjun á upprunalegum gluggum þrátt fyrir að rammar og fög hafi verið endurnýjuð fyrir einhverjum árum. Viðhaldþörf karma er orðin aðkallandi. Lagt er til að unnar verði endurnýjun á þéttingum á gluggum í kjallara auk þess sem múrhúð við gluggakarma að innan verði fjarlægð og þéttingum við glugga verði komið fyrir að innan ásamt almennum gluggaviðgerðum. Með tilliti til hagræðis framkvæmda er mælt til að múrhúð og einangrun að innan verði fjarlægð og endurnýjuð ásamt því að veggur verði vatnsvarinn að utan í ljósi þess að rakamælingar gefa til kynna að hækkun hlutfallsraka í múrhúð veggja í kjallara er rakin til leka frá gluggum og leka í gegnum niðurgrafinn vegg. Ekki er gert ráð fyrir endurnýjun á múrhúð eða vatnsþéttingu veggjar í kostnaðaráætlun.

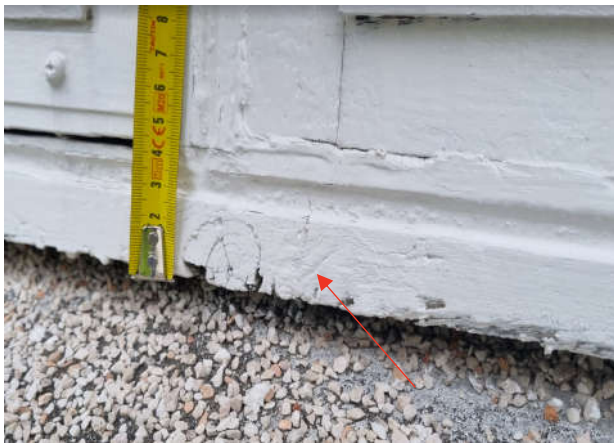
Tréverk karma á 1-2. hæð er almennt illa farið, á einhverjum tímapunkti hefur verið ráðist í fúaviðgerðir og mikið er um að brotnað hafi úr körmum. Málningarfilma á tréverki er þykk, en endurmálun glugga hefur líklegast verið unnin á síðustu tveimur árum. Tréverk ramma og faga er almennt í betra ástandi en tréverk karma. Þétting ramma er einnig við neðri brún faga og ramma og hindrar því eðlilega loftun faga og ramma. Til að tryggja loftun gluggaramma í falsi skal eingögnu þetta U-mál rammans. Karmar hafa rýrnað og hefur því myndast rifa milli múrhúðar og karms. Tréverk glugga í kjallara er almennt í ágætu standi. Þétting glugga við stein er með þeim hætti

**MYND 2** Ástand karmstykki, skemmdir í tréverki.

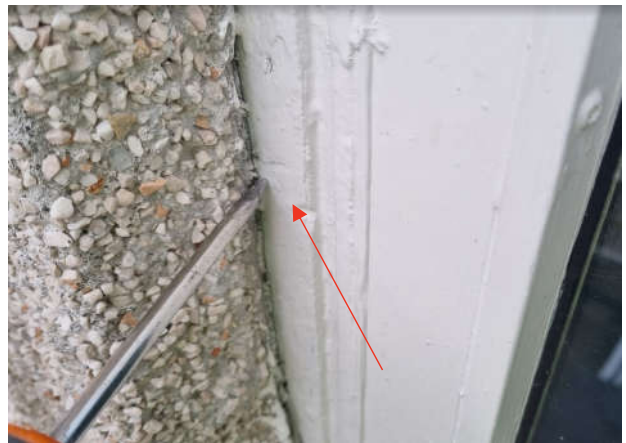
**MYND 3** Gömul sponsviðgerð/fúaviðgerð í karmstykki.

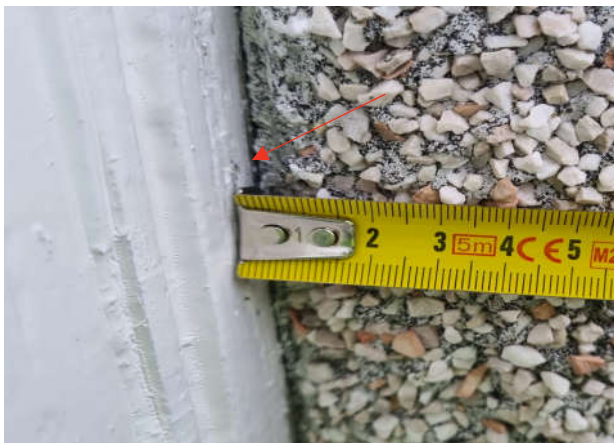
**MYND 4** Rýrnun karma myndar rauf milli steins og timburs.

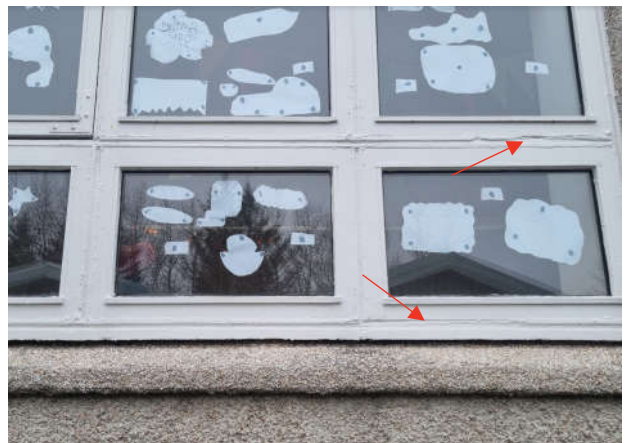
**MYND 5** Ástand karma á móti ástandi ramma og faga. Gluggar eru nýmálaðir

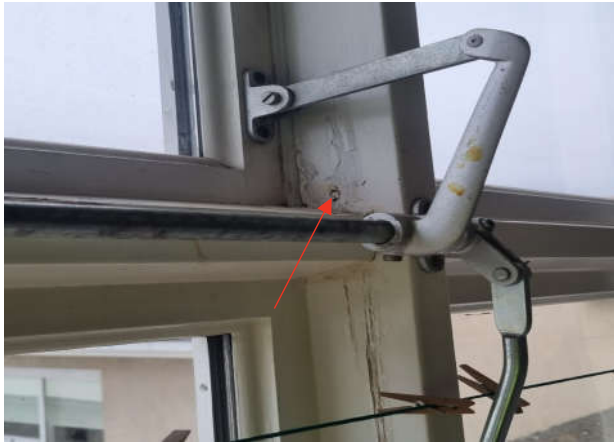
**MYND 6** Ástand karma og pósta að innan.

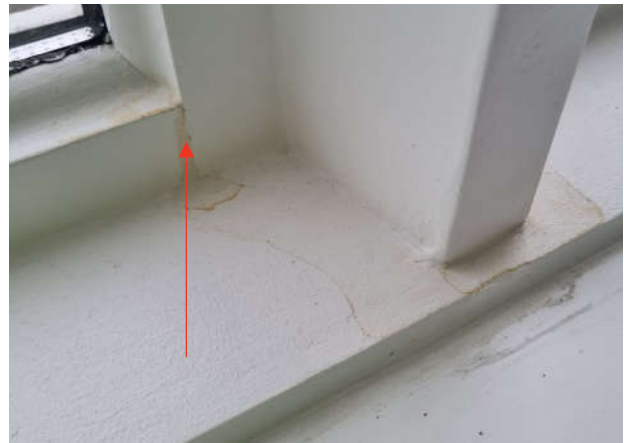
Við skoðun innanhúss má sjá lekaummerki frá gluggum sem er þá einna helst bundið við samsetningar á póstum og við karma. Uummerki um leka eru mest bundin við skrifstofuhluta á 1. hæð og kennslustofur á 2. hæð.

**MYND 7** Leki að innan. Leki frá ramma.

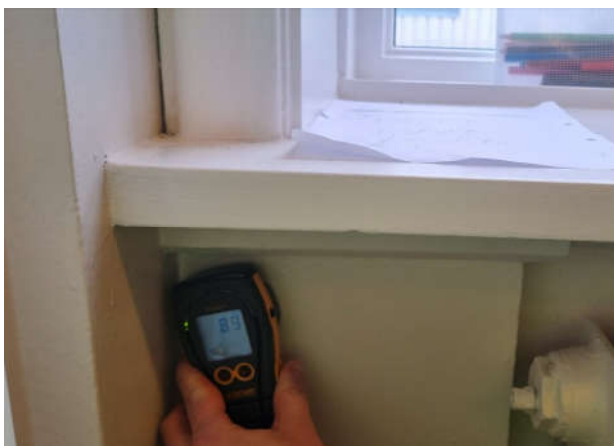
**MYND 8** Rakamæling undir glugga á 1. hæð. Hlutfallsraki 8,9%.

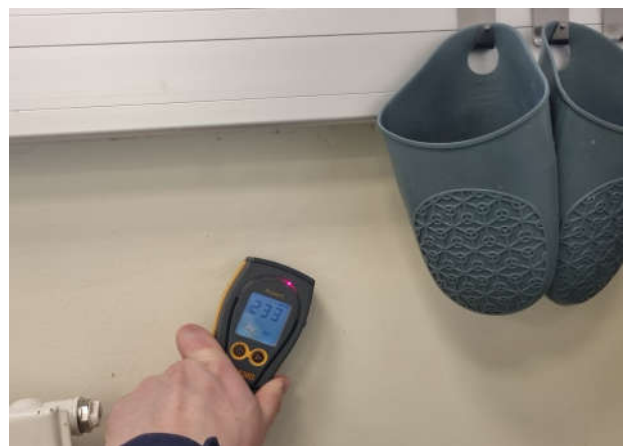
Á 1. hæð og 2. hæð mældist ekki hækkun hlutfallsraka í veggjum undir gluggum en hækkun hlutfallsraka mældist undir gluggum í kjallara. Hluti veggjar í kjallara er þó niðurgrafinn að hluta til og eru líkur á að reka megi hækkun raka til ófullnægjandi frágangs á vatnsvörn veggjar. Veggir á 1. hæð og 2. hæð eru einangraðir með korki og klæddir með múrhúð. Uppbygging veggjar í kjallara er óþekkt.

**MYND 9** Rakamælingar undir glugga í kjallara. Hlutfallsraki 23,3%.
