3336-1019-02-MIN-001-V01

16.05.2019

Rakavandamál og leki í heimilisfræðistofu (kjallara) Langholtsskóla

Langholtsskóli, ýmis ráðgjöf  
Langholtsskóli, raki í kjallara og upp á hæð

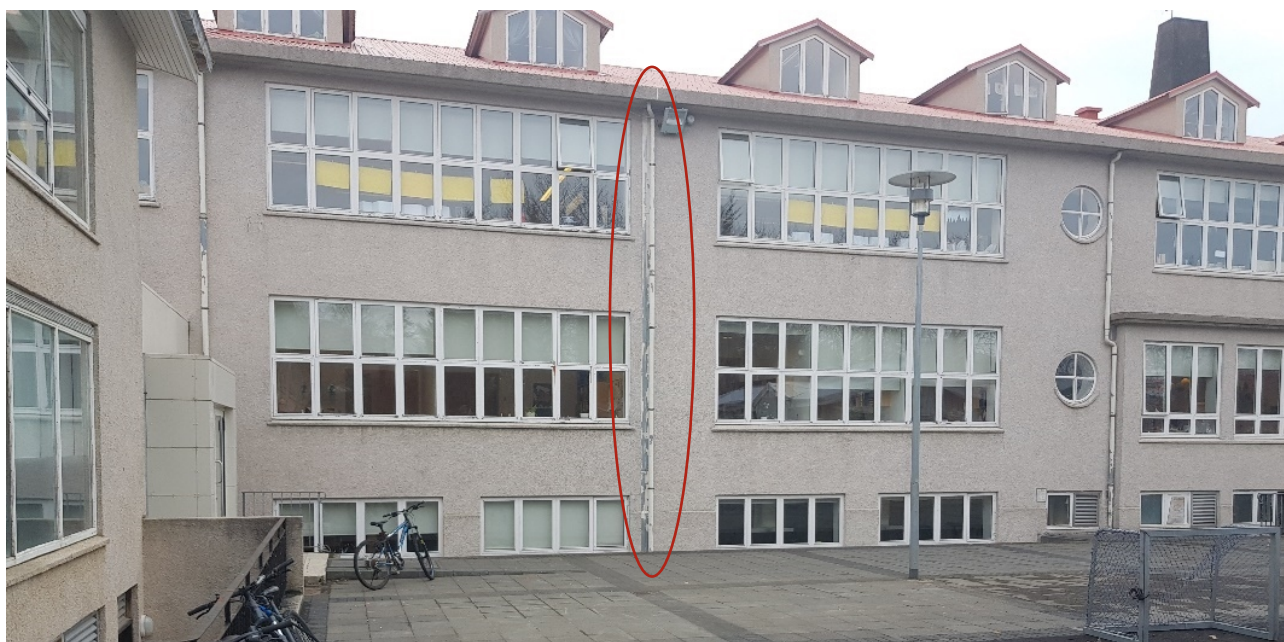
**MYND 1** Austurhlíð Langholtsskóla, skilveggur á milli áfanga er merktur á mynd með rauðum hring.

Miklir lekar voru í heimilisfræðistofu í mars 2019. Við skoðun á leka komu í ljós miklar klakabryrnjur við niðurfallsbrunna og á niðurföllum. Niðurfallsrör er utan á liggjandi og er staðsett við samsetningu skilveggja byggingar, sjá **MYND 1**. Í apríl 2019 var kjarnaborað í skilvegg þannig að mögulegt væri að staðfesta uppbyggingu milli skilveggja.

Leki í heimilisfræðistofu er að öllum líkum vegna leka frá niðurfallsbrunni frá þaki og þéttingu þenslufúgu skilveggjar. Gert er ráð fyrir þessum aðgerðum í útboðsgögnum sem útbúin hafa verið vegna endurnýjunar á vatnsvörn niðurgrafins veggjar við heimilisfræðistofu. Fjarlægja þarf áfelluna, endurnýja þéttingu, yfirfara niðurfallsbrunn frá þaki og þéttingar á þakrennu og ganga frá áfelli aftur. Gera þarf við rakaskemmd svæði innanhúss í samræmi við verklýsingar í útboðsgögnum.

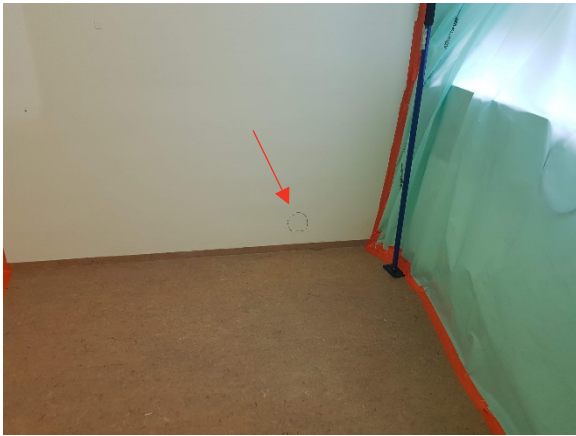
**MYND 2** Staðsetning kjarnaborunar í heimilisfræðistofu.

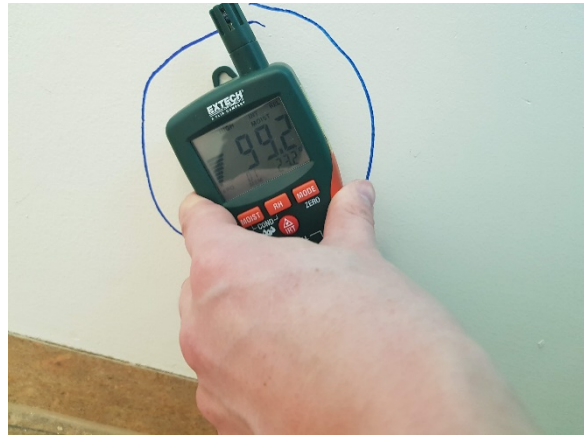
Kjarnaborað var á svæði þar sem hlutfallsraki (mælt með Extech MO295) mældist 99%, sjá **MYND 3**. Skilveggur er 660mm á þykkt. Kjarnaborað var í vegg í áfanga 2. Í ljós kom að nýr veggur er 140mm og á milli skilveggja er 10 mm EPS einangrun. Áður en kjarnaborun fór fram hafði farið fram lagnamyndum á frárennislögnum handlauga á kennslustofum á 3. hæð sem staðsettar eru beggja vegna við skilvegg. Við lagnamyndun kom í ljós að frárennislagnir voru samsettar úr pottefni og PVC efni. Við kjarnaborun var einnig vatni dælt inn á frárennislagnir handlauga þannig að mögulegt væri að staðsetja legu þeirra með hitamyndavél en ekki var mögulegt að staðsetja lagnir. Við rakamælingu í kringum handlaug á 3. hæð í áfanga 1 kom í ljós að hlutfallsraki fór hækkandi fyrir ofan handlaug (>40%), sjá **MYND 7**.

**MYND 3** Hlutfallsrakamæling (99,2%) á svæði kjarnaborunar í heimilisfræðistofu.

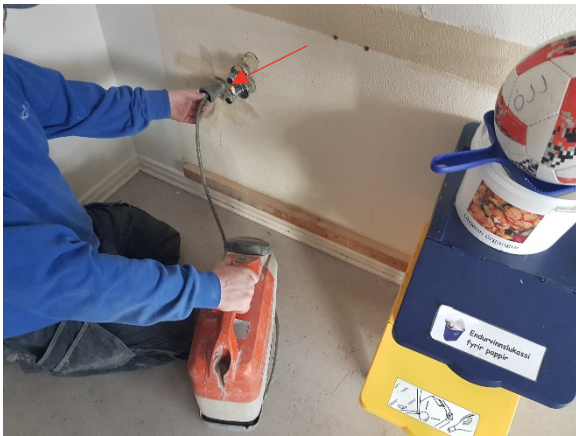
**MYND 4** Vatni dælt inn á frárennslislagnir. Dælt var inn frá áfanga 2.

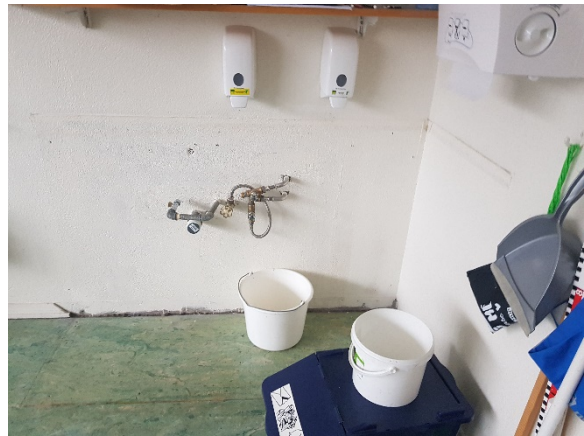
**MYND 5** Handlaugarsvæði við skilvegg í áfanga 1.

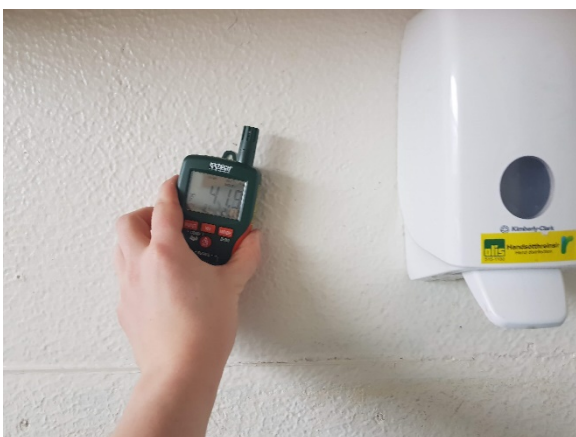
**MYND 6** Hlutfallsrakamæling (41,9%) til hliðar við svæði handlaugar í áfanga 1.

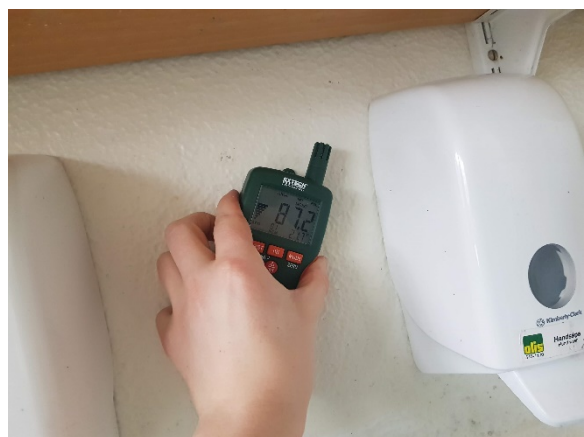
Vegna fúkkalyktar í stofu á 3. hæð er þörf á frekari skoðun þar sem hækkaður hlutfallsraki mældist fyrir ofan handlaug og stoppar skilveggur á gólfplötu 4 hæðar, þ.e. skilveggur nær ekki upp í þak. Út frá uppbyggingu útveggja í áfanga 1 telst líklegt að skilveggur sé einangraður með korki að innan sem getur valdið mikilli fúkkalykt þegar raki kemst að honum. Ráðlagt er að svæði fyrir ofan handlaug á 3. hæð í áfanga 1 verði opnað og kannað verði hvað mögulega sé að valda hækkun hlutfallsraka og þá ástæður fúkkalyktar. Hækkun hlutfallsraka er nokkuð afmörkuð á lóðréttu svæði upp frá handlaug og er líklegt að þar séu til staðar lagnir sem valda þessari hækkun.

**MYND 7** Hlutfallsrakamæling (87,2%) fyrir ofan svæði handlaugar í áfanga 1.
