**Verkefni:** Langholtsskóli  
**Efni:** Innivist eftirlit með viðgerðum  
**Dags.** 20.mars 2023  
**Höfundur:** AR / Atli Geir Ragnarsson  
KSK / Kristján Snær Karlsson

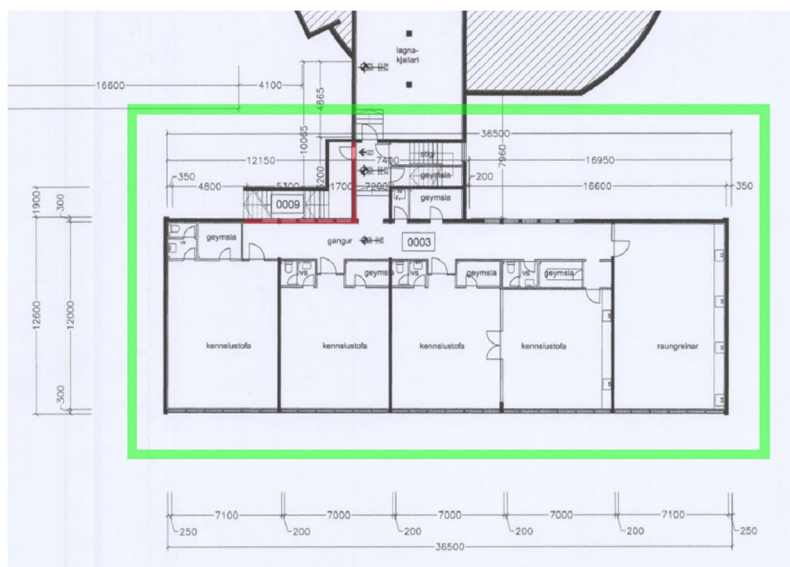
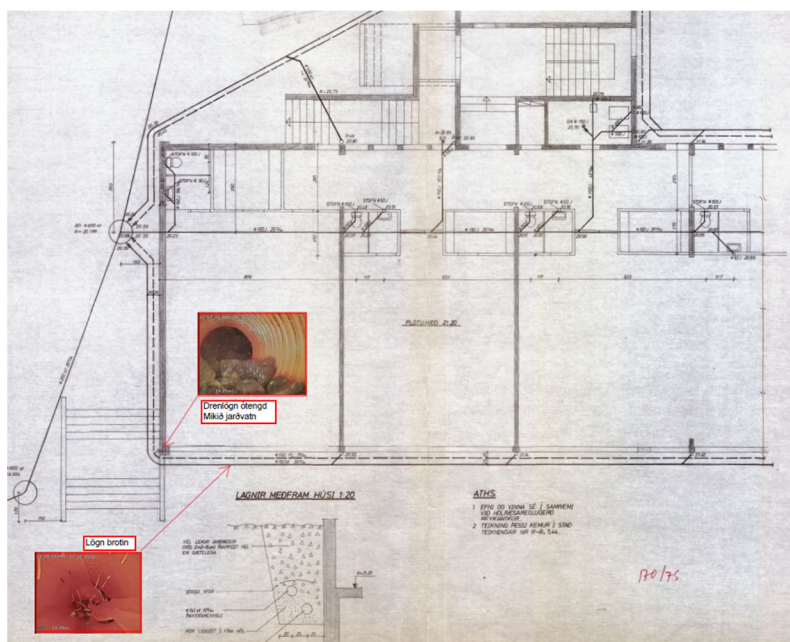
- Á þessum tímapunkti var kennsla í kjallaranum og vinnusvæðið stúkað af.
- Tekin var frekari rakamælingar á gólfum og reyndist vera raki öllum gólfum og upp í alla steypa vegg.
- Ari Odds var fengin í verkið inni.
- Rifinn var gólfdukur, múrhúð og einangrun niður við gólf á útvegg við kjallaratröppur.
  - Í ljós kom að vatnstaða var upp undir plötu, kom í ljós að gólfplatan tengdist ekki útveggjum líkt og teiknað er. Mikil mygla kom í ljós þegar dúkurinn var tekinn af (11.11.22).
- Lagnamyndun á öllum lögnum undir og í kringum bygginguna.
  - Í ljós kom að þær drenlagnir sem fundust voru í sundur (16.11.22). Og ekki í réttum hæðarkvóta.

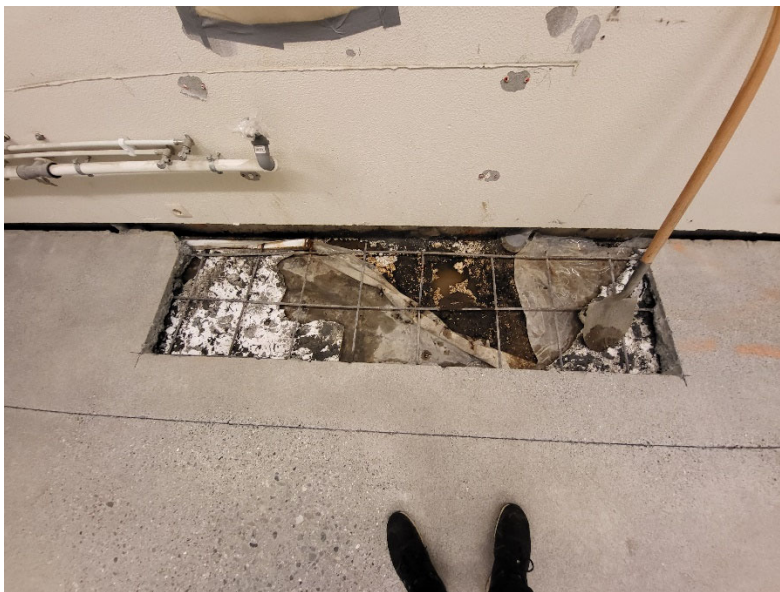
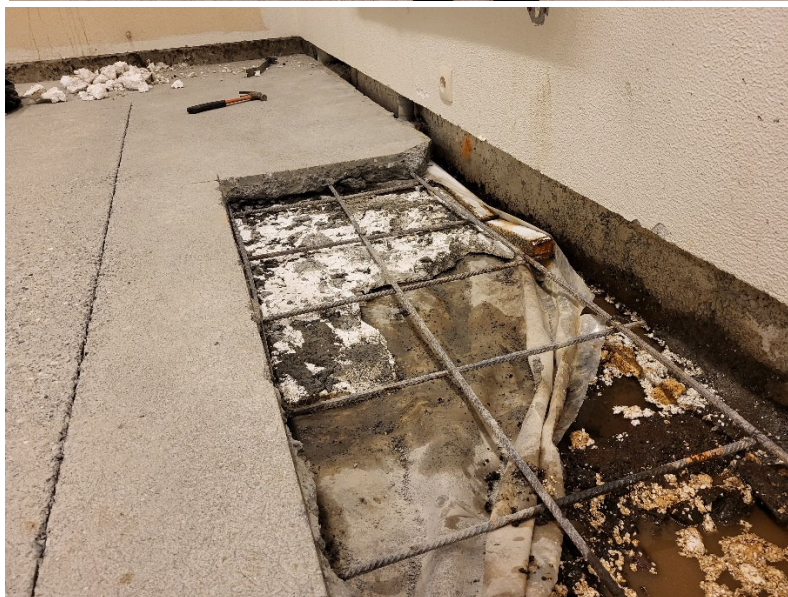
- Það þurfti að færa starfsemina úr kjallaranum til að tryggja öryggi starfsmanna og nemenda (byrjun nóvember).
  - Gerðar voru ráðstafanir til að loka vel og loftþétta vinnusvæðið frá öðrum rýmum hússins.
- Aðgerðir sem farið var í til að fjarlægja myglu.
  - Rífa gólfdukk af öllum gólfum í kjallaranum.
  - Slípa niður gólfplötu til að fjarlægja myglu.
  - Sagað var í múrhúð og einangrun 10cm upp á alla útveggi að innan.
  - Síðan var múrhúð og einangrun fjarlægð.
  - Gerðar voru prufuholur á nokkrum stöðum til að átta sig á vatnsstöðu undir botnplötunni. Vatn var á öllum stöðum upp undir kjallaraplötu.

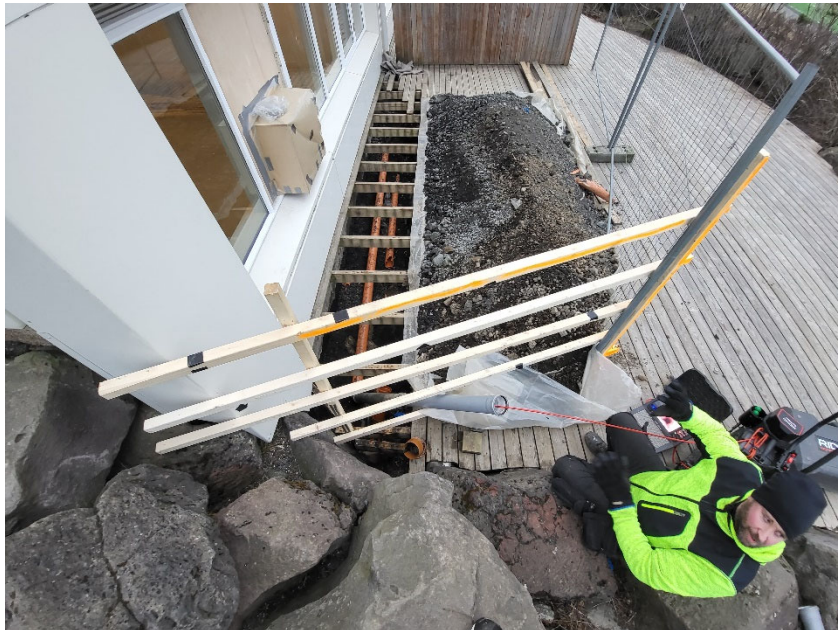
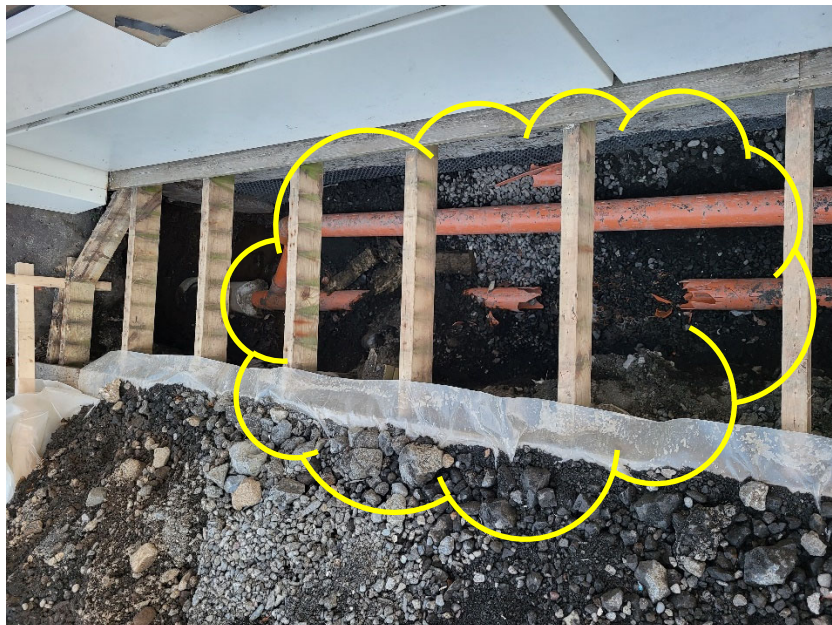
- Aðgerðir sem farið var í til að kanna ástand drenlagna.
  - Sólþallur var opnaður þar sem lögn var farinn í sundur.
  - Handmokað var niður á lagnirnar til að geta myndað lögnina hinum megin við þar sem hún var brotin og í sundur.
  - Það kom í ljós að lagnirnar voru ekki lagðar samkvæmt teikningu og þar með ekki að þjóna sínum tilgangi.
  - Lagnir voru brotnar og lega þeirra var of há.

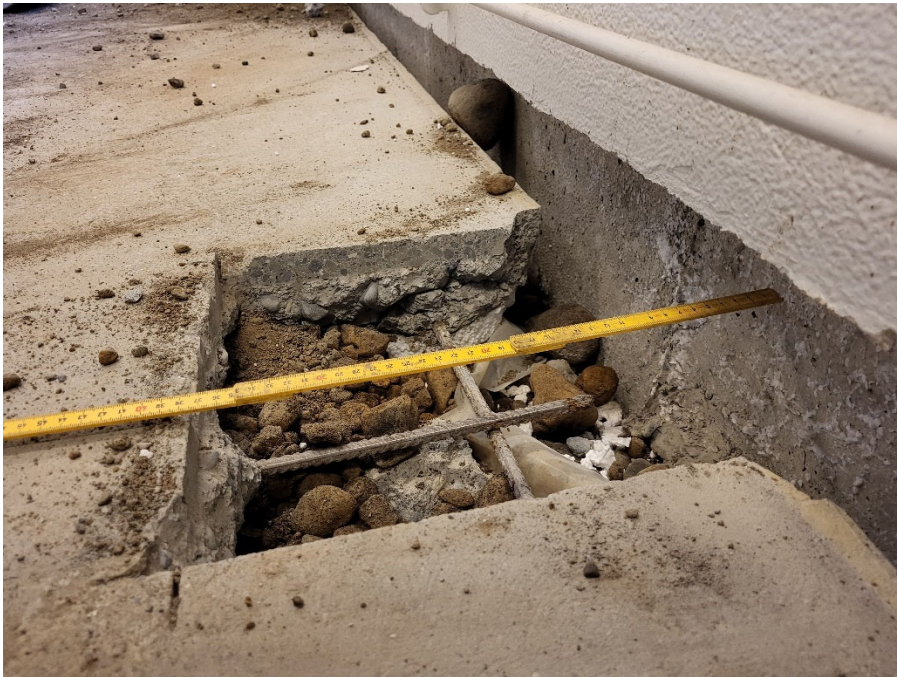
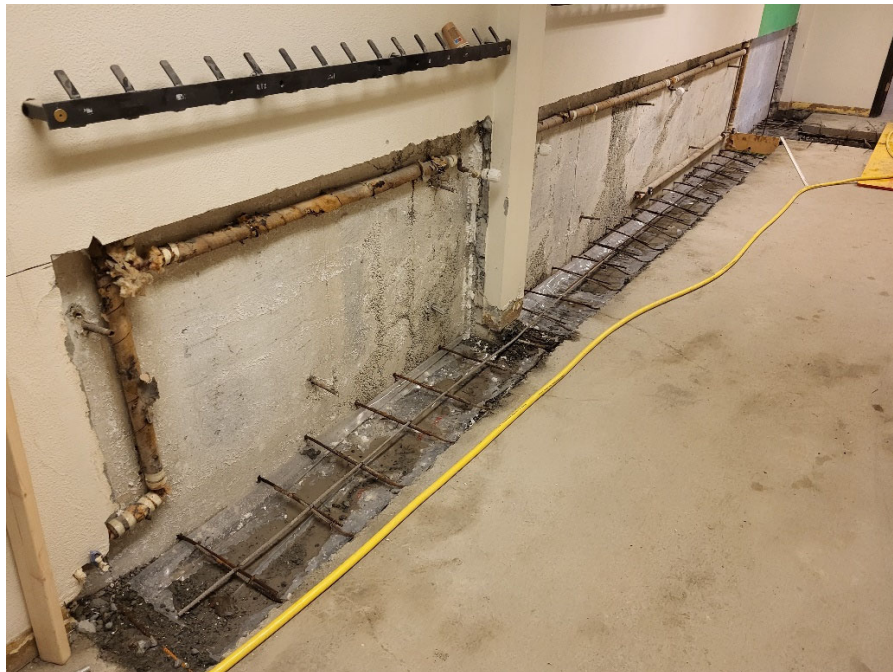
- Aðgerðir sem var farið í til að tengja gólfplötu við útveggi.
  - Sagað var meira í múrhúð og einangrun 80cm upp á alla útveggi að innan.
  - Síðan var múrhúð og einangrun fjarlægð.
  - Ákveðið var að saga og brjóta gólfplötu 40cm inn á gólf frá útvegg allan hringinn til að geta tengt hana við útveggi með tengijárnum. Eins og hún var hönnuð upphaflega á burðarþolsteikningum.

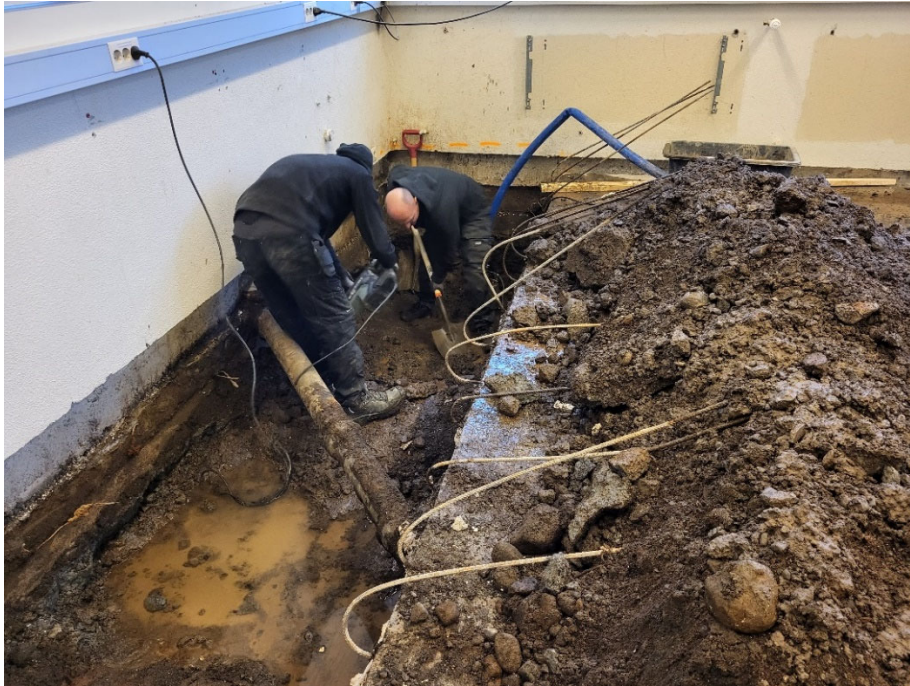
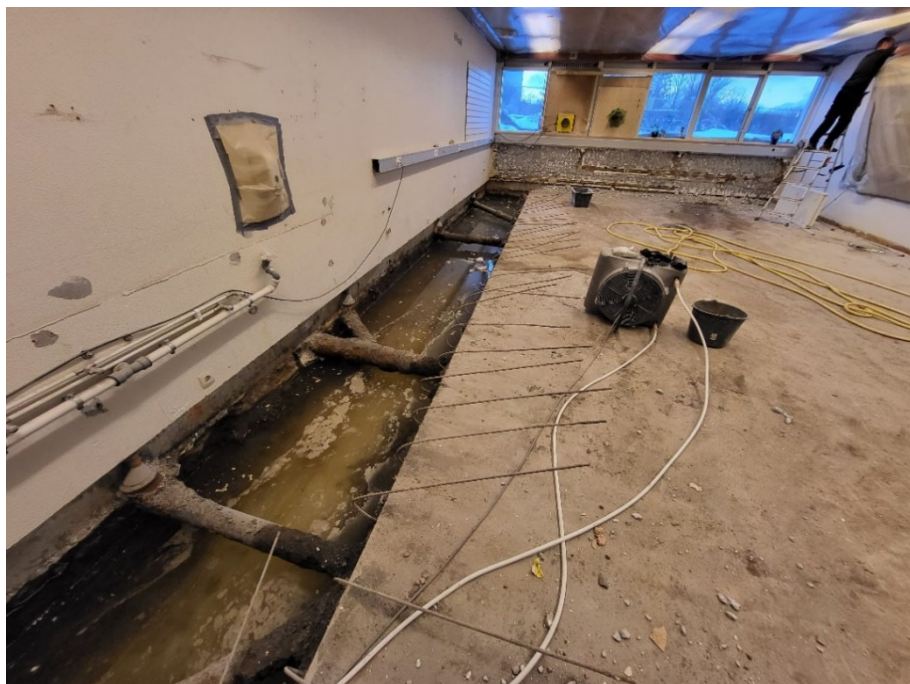
- Aðgerðir sem var farið í til að tryggja að vatn væri ekki fast undir botnplötu.
  - Sagað var og brotið botnplötu til að koma fyrir drenlögnum undir botnplötuna.
  - Ákveðið var að gera rás í hvert hólf sökkulsins til að vatn sæti ekki fast inn í sökklinum
  - Það þurfti að vinna alla þessa vinnu í höndunum. Því það er engin leið að koma vinnuvél inn í kjallarann.

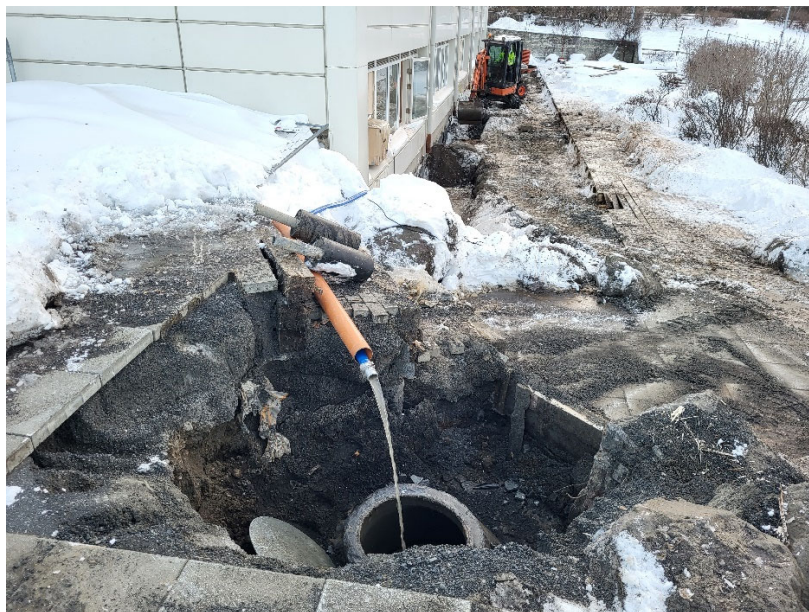
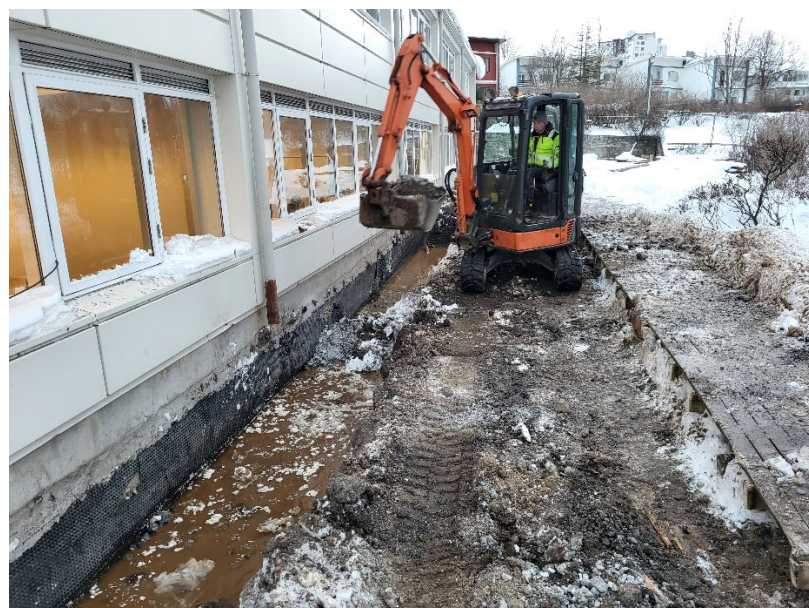
- Aðgerðir sem farið var í til bæta ástand drenlagna fyrir utan húsið.
  - Grjótavík var fengin í verkið úti sem snýr að drenlögnum.
  - Vinnusvæðið var girt af.
  - Komið var fyrir jarðvegsbrunni á suðaustur horni hússins til að fylgjast með jarðvatnstöðu fyrir utan húsið. Mikið jarðvatn var fyrir utan húsið.
  - Sólballur var opnaður þannig að hægt væri að moka frá lögnum.
  - Mokað var frá húsin og jarðvegi keyrt í burtu jafn óðum.
  - Opnað var á brunn við suðvesturhornið til að koma drenlögnum neðar.
  - Á meðan á jarðvegsframkvæmdum stóð voru 3-4vatnsdælur í gangi til að hægt var að vinna í skurðunum. Bæði inni og úti.

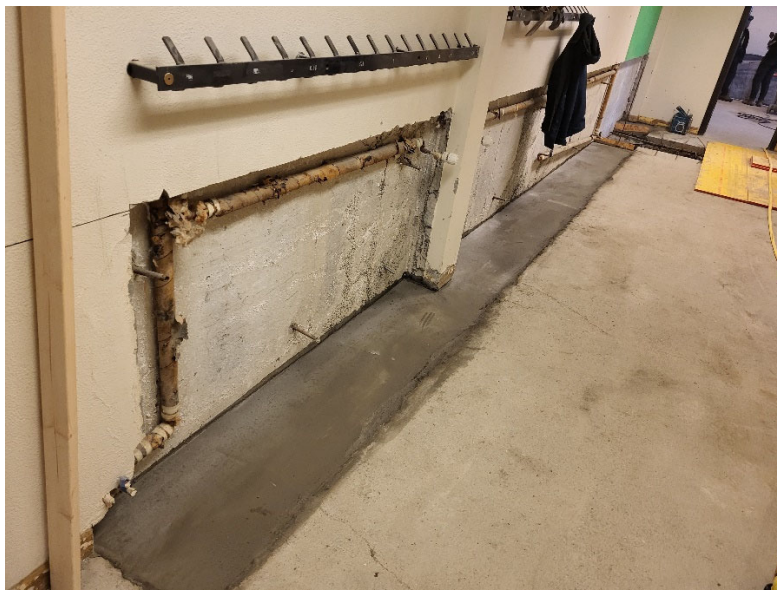
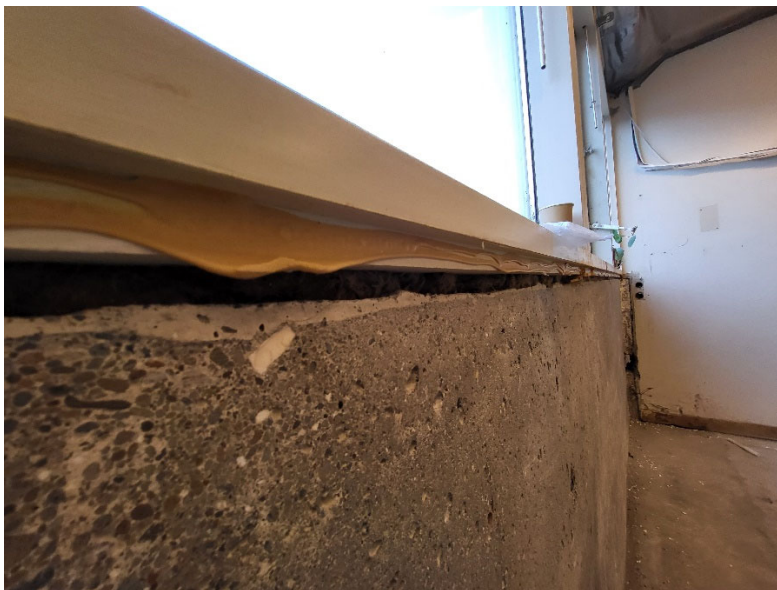
- Aðgerðir sem var farið í til að tengja gólfplötu við útveggi.
  - Steypt var í tenginguna milli gólfplötu og útveggja.
  - Ákveðið var að fjarlægja lagnir sem voru undir einangrun og tappa þær við loft. Ástæðan er sú að það stendur til að leggja gólfhita í kjallarann. En ofnakerfið á hæðinni fyrir ofan tengist gamla ofnakerfinu í kjallaranum.
- Ákveðið var að rífa einangrun upp undir glugga á suðvestur hlið hússins því einangrun var of þunn og frágangur erfiður við glugga þar sem rafmagnstokkur var undir glugganum.
  - Fengnir voru rafvirkjar hússins (Straumkul) til að fjarlægja rafmagnstokkinn.
  - Þegar stokkurinn var farinn var restin af múrhúð og einangrun fjarlægð.
  - Þá kom í ljós að þétting við gluggana var alls ekki fullnægjandi.

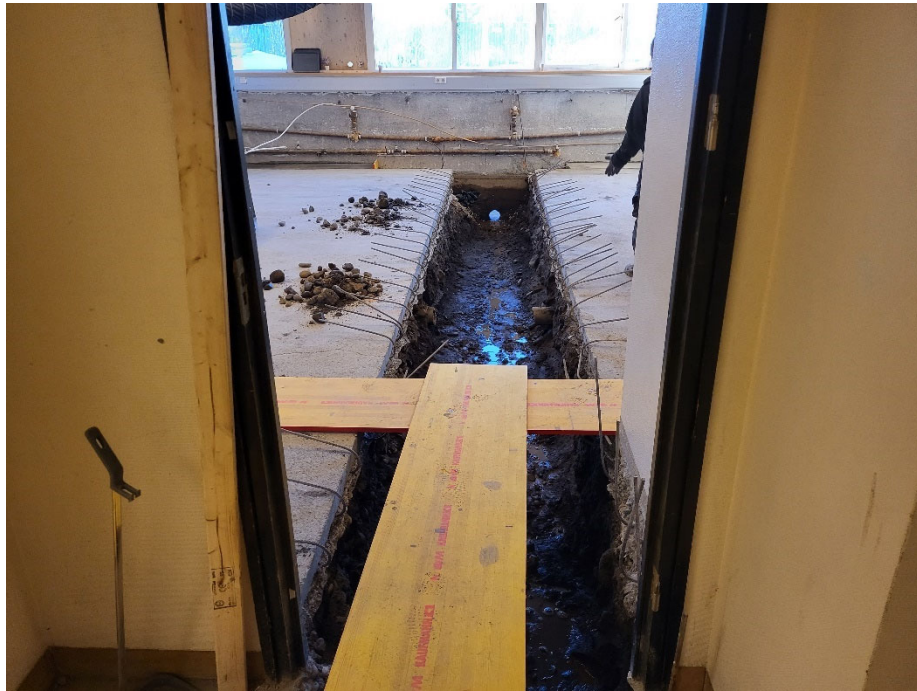
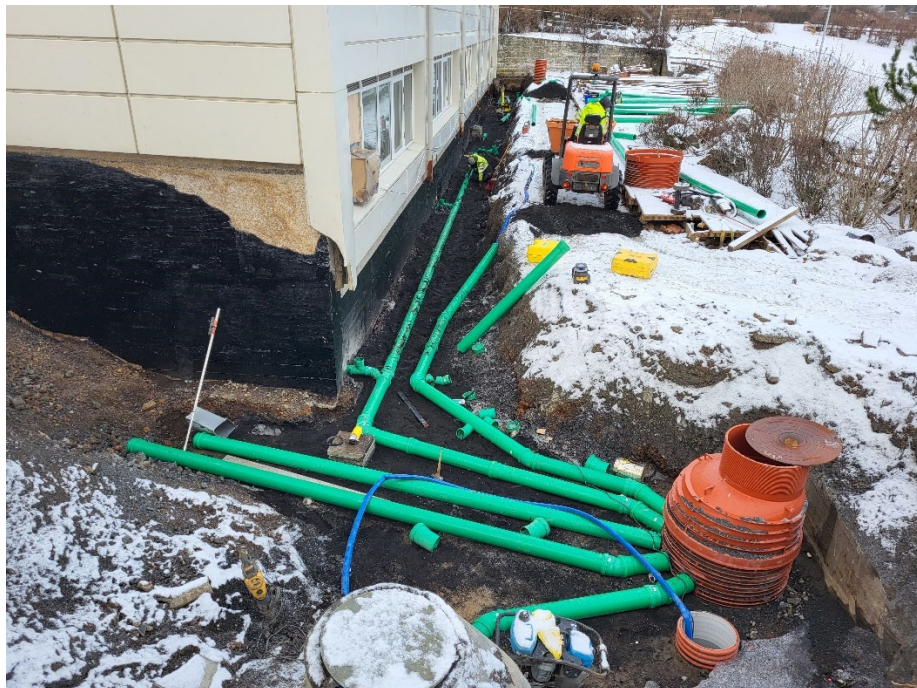
- Aðgerðir sem var farið í til að tryggja að vatn væri ekki fast undir botnplötu.
  - Undir botnplötunni voru líka klappir sem þurfti að brjóta til að fá rétta legu á drenlagnir út úr húsinu.
  - Göt voru kjarnaboruð út úr sökkli í rétta hæð miðað við legu drenlagna úti.
  - Byrjað var að leggja drenlagnir úti og tengja þær inn. Hreinsistút var komið fyrir við hverja tengingu inn undir botnplötuna.

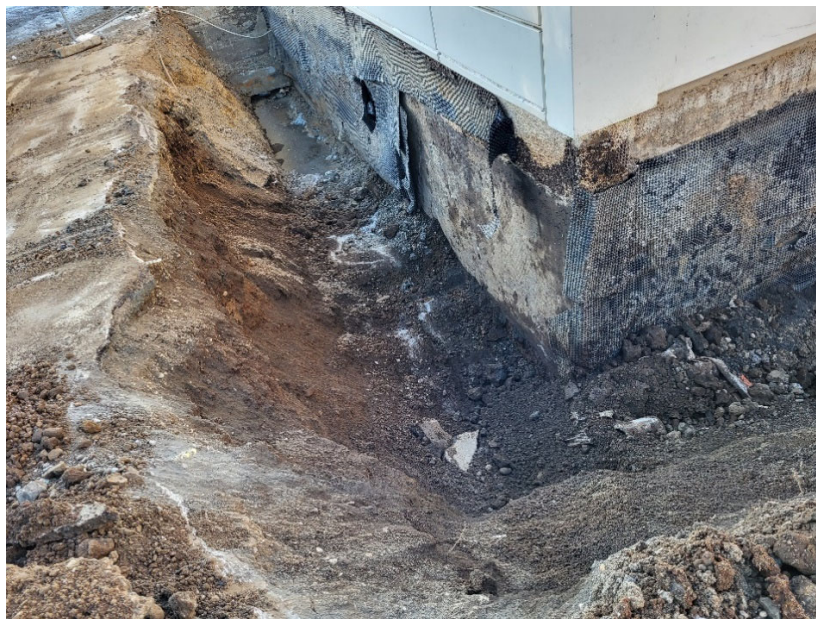
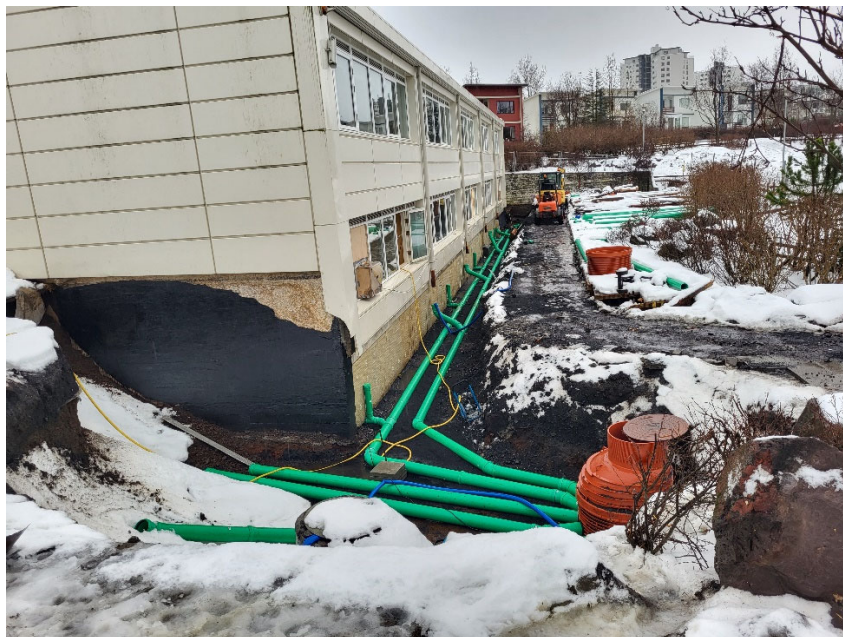
- Aðgerðir sem farið var í til bæta ástand drenlagna fyrir utan húsið.
  - Í ljós kom að vatn var fast fyrir ofan húsið vegna þess að það var klöpp við suðaustur gaflinn.
  - Klöpp var fleyguð niður til að fá legu drenlagna í rétta hæð.
  - Eftir að klöpp var fjarlægð hætti nánast að sjást vatn inni í húsinu. Komin var betri stjórn á jarðvatn fyrir ofan húsið. En þó átti eftir að koma fyrir drenlögnum fyrir utan sökkuls.
  - Sökkulveggir voru háðrýstipvegnir, tjargaðir og komið var fyrir takkadúk.
  - Komið var fyrir vatnslásabrunni og hann tengdur við núverandi brunn. Byrjað var að leggja dren og regnavatnslagnir frá honum fyrir neðan húsið.

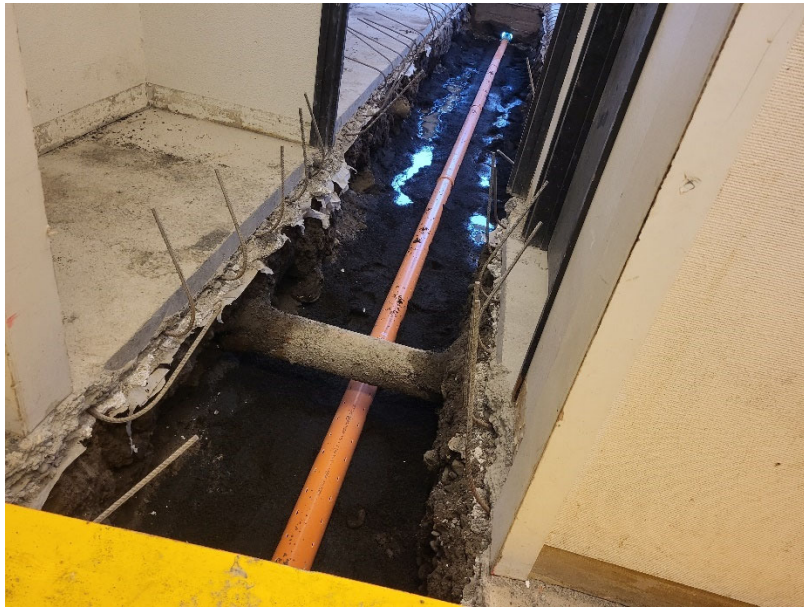
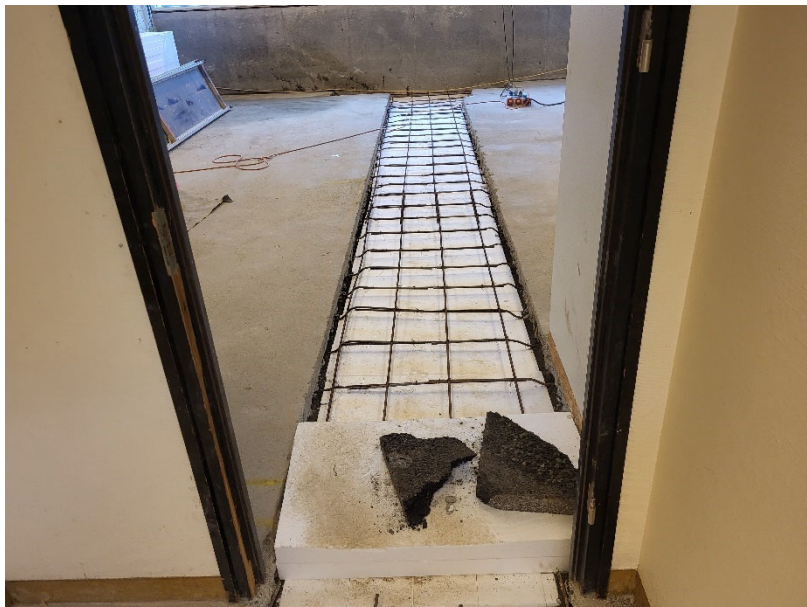
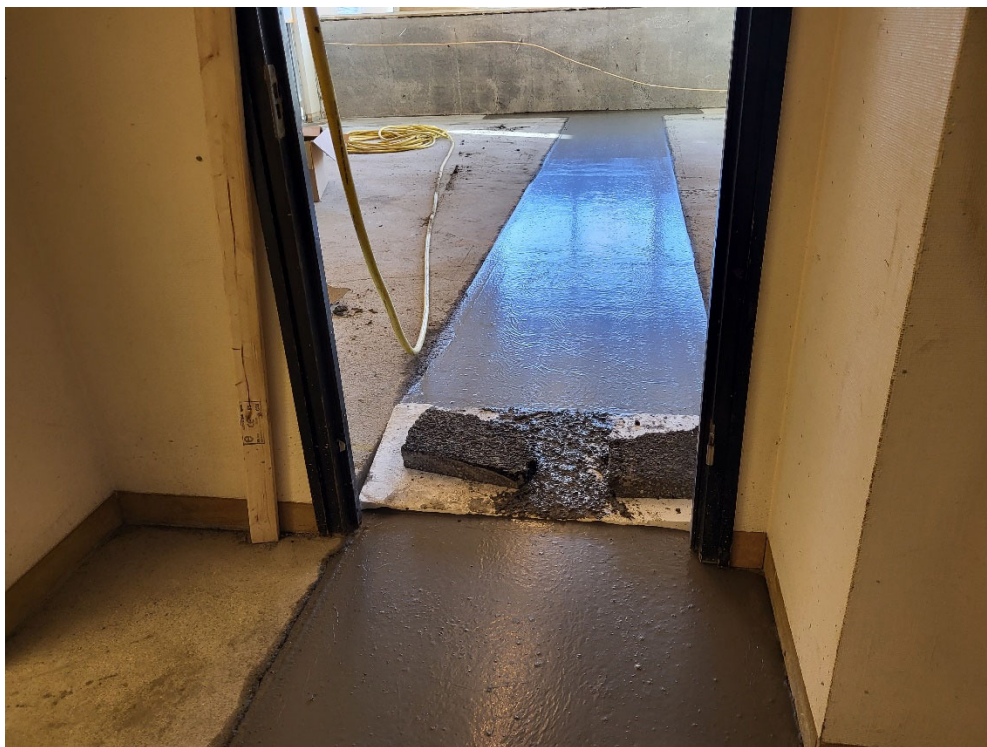
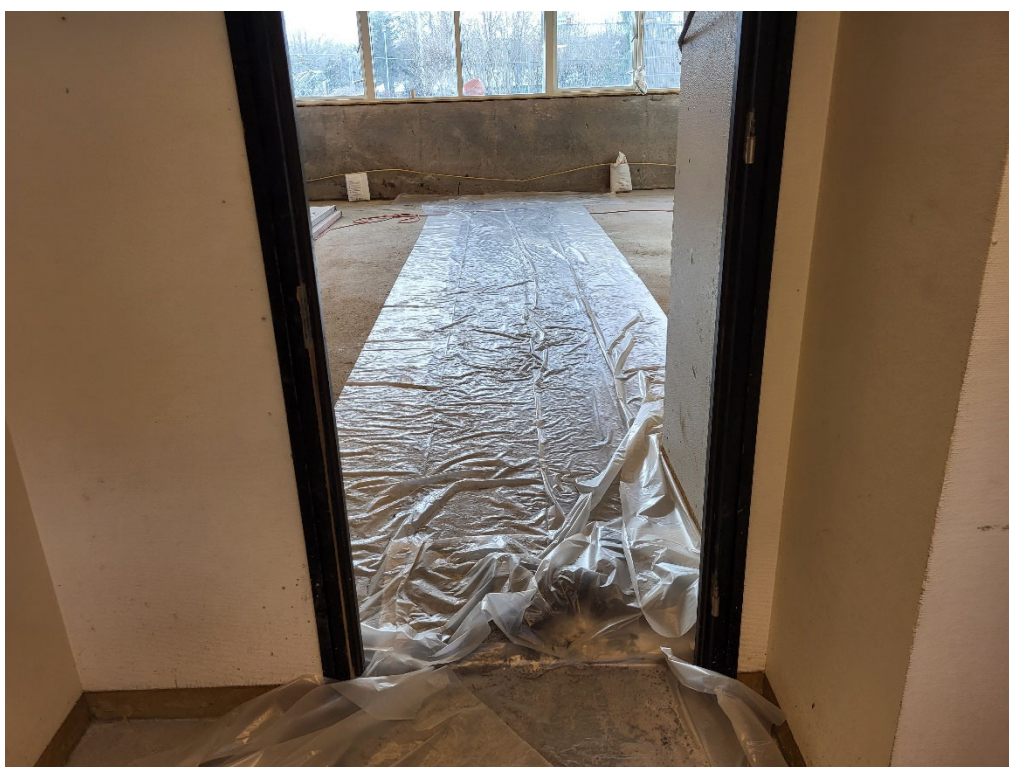
- Aðgerðir sem var farið í til að tryggja að vatn væri ekki fast undir botnplötu.
  - Drenlagnir voru lagðar í skurðina undir botnplötu.
  - Jafnað var undir þær með sandi.
  - Fyllt var að þeim með drenandi jarðveg
  - Settur var jarðvegsdúkur ofan á hann.
  - Þjappað jarðveg, einangrað og járnabundið.
  - Síðan var steipt.
  - Steypa var vökvuð og plöstuð.

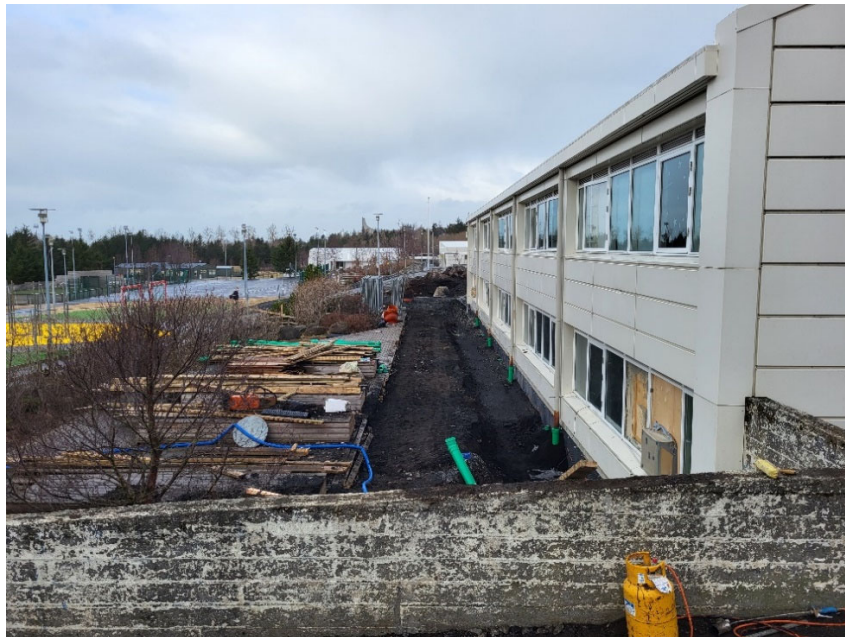
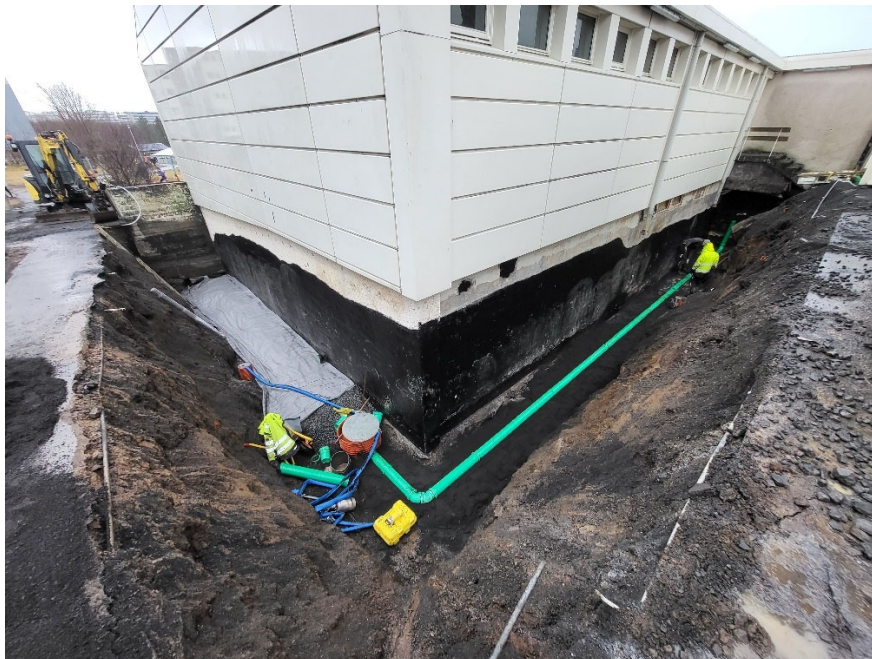
- Aðgerðir sem farið var í til bæta ástand drenlagna fyrir utan húsið.
  - Byrjað var að fyll að lögnum fyrir neðan hús.
  - Klárað var að moka fyrir ofan húsið
  - Lagt var restin að drenlagnunum upp fyrir húsið
  - Komið var fyrir Hreinsibrunni.
  - Það á eftir að klára að leggja regnavatnslagnir upp fyrir húsið til að geta fyllt að húsinu.
  - Það á eftir að moka meðfram kjallaratröppum að inngangi til að koma fyrir drenlögnum þar.
