SÓLHLÍÐ

Rakaástand og innivist

Sólhlíð rakaástand og innivist

Leikskólinn Hlíð -Sólhlíð

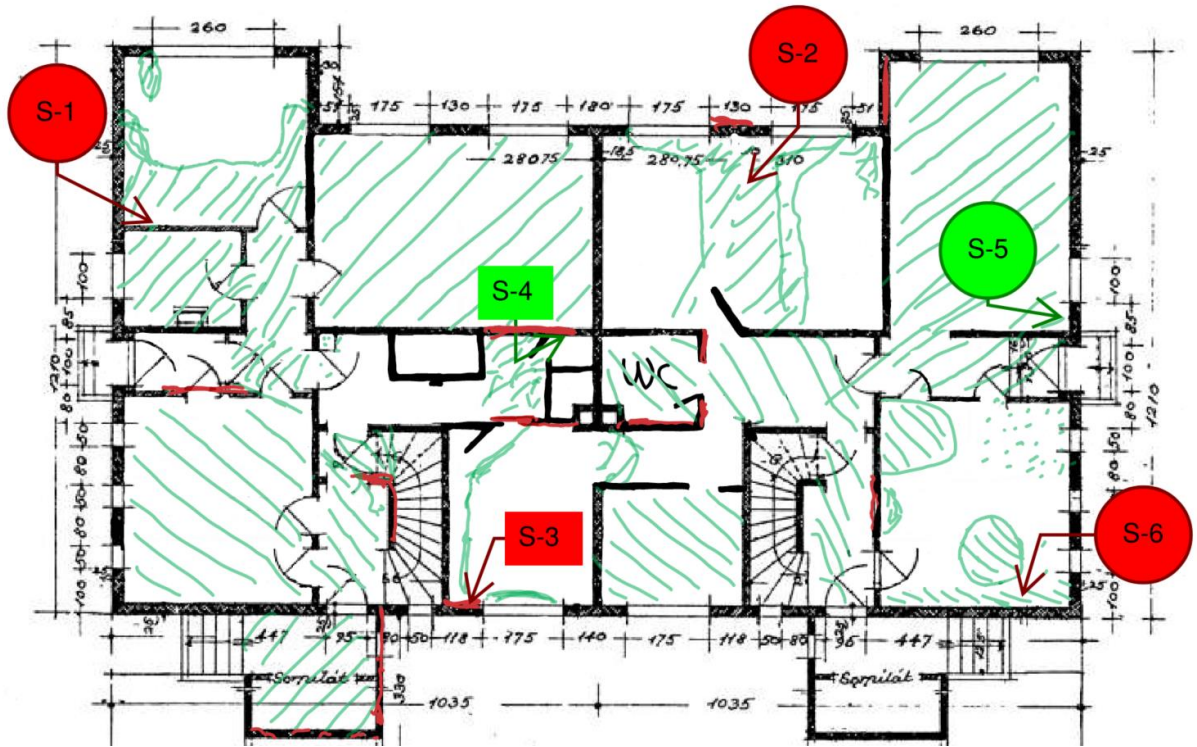
Mynd 1. Grunnmynd kjallara hæð

Kjallari er að hluta niðurgrafinn. Öll hæðin var skoðuð. Á hæðinni er eldhús, þvottahús, fatahengi, kennarastofa og íþróttasalur. Hæðin er mest öll dúkalögð. Mikill raki mældist á stórum hluta kjallarans og rakaskemmdir voru sýnilegar á bæði gólfum og veggjum. Raka- eða fúkkalykt var á nokkrum svæðum.

Tekin voru 6 byggingarefnis sýni í kjallaranum og greindist mygla í 4 þeirra.

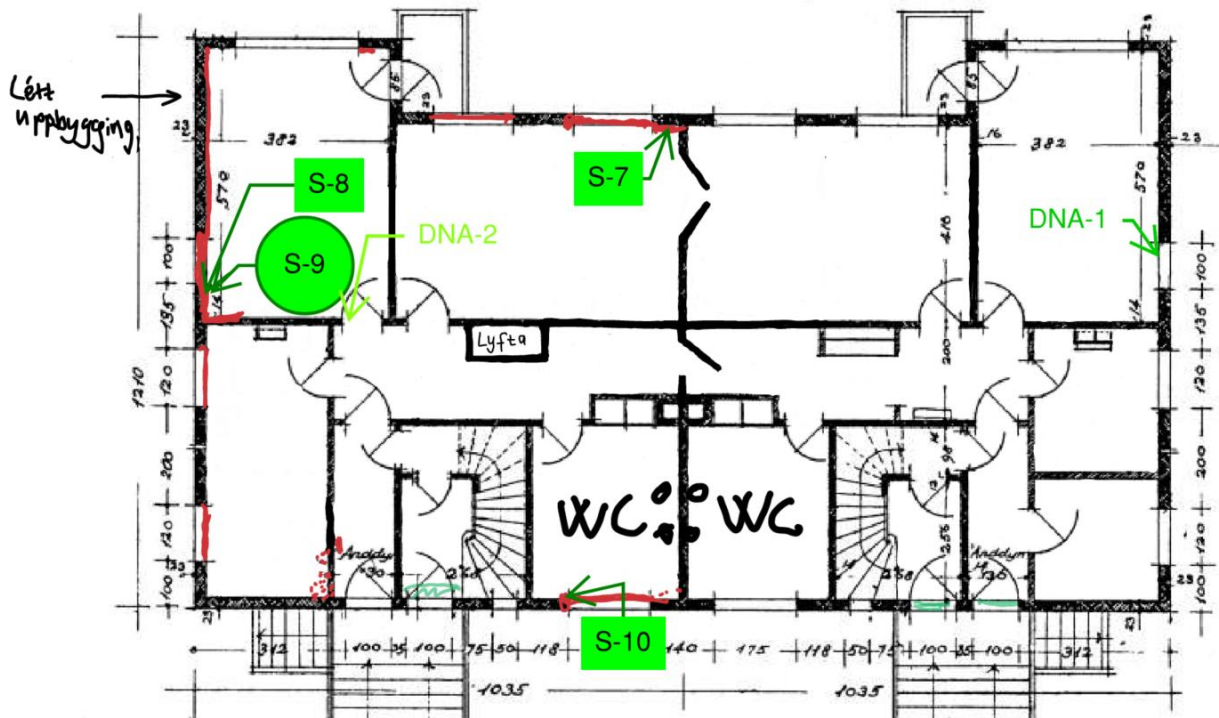
Mynd 2. Grunnmynd fyrsta hæð

Á fyrstu hæð eru sex leikstofur og tvö salerni. Hæðin er öll dúkalögð. Í parhúsinu sunnan megin fannst töluverður raki í veggjum undir flestum gluggum og einum milliveggi. Við útidyrhurð fannst raki í gólfi. Í norðanverðu parhúsinu fannst enginn raki við gluggana en raki fannst í gólfi hjá útidyrhurðum.

Tekin voru 4 byggingarefnis sýni á hæðinni engin mygla greindist í þeim. Þar að auki voru tekin tvö DNA sýni og var magn örvera í þeim undir meðallagi.

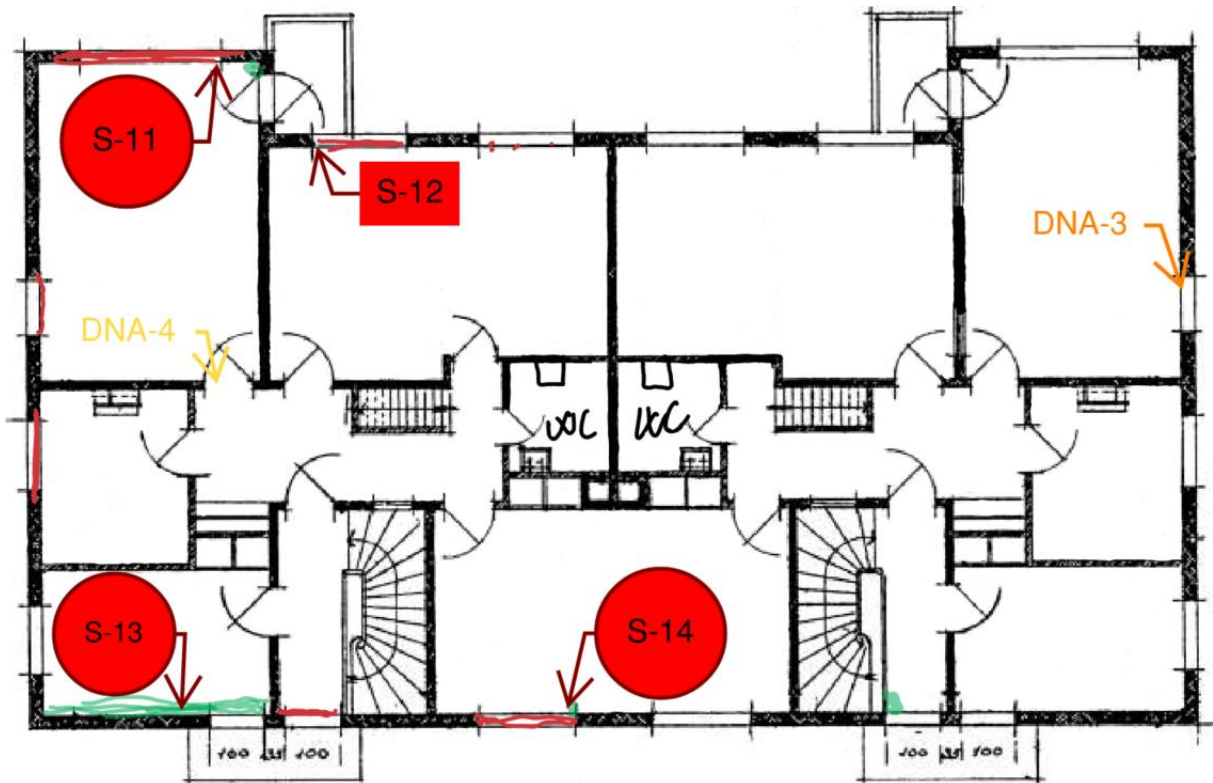
Mynd 3. Grunnmynd önnur hæð

Á annarri hæð eru níu leikstofur og eitt salerni. Enn og aftur var meiri raki sunnan megin í húsinu en þar var raki í veggjum við flesta glugga og raki í gólfi við nokkra útvegg. Í norðanverðu húsinu fannst raki í gólfi við einn glugga.

Tekin voru 4 byggingarefnis sýni á hæðinni og greindist mygla í öllum sýnum . Þar að auki voru tekin tvö DNA sýni og var magn örvera í þeim yfir meðallagi.

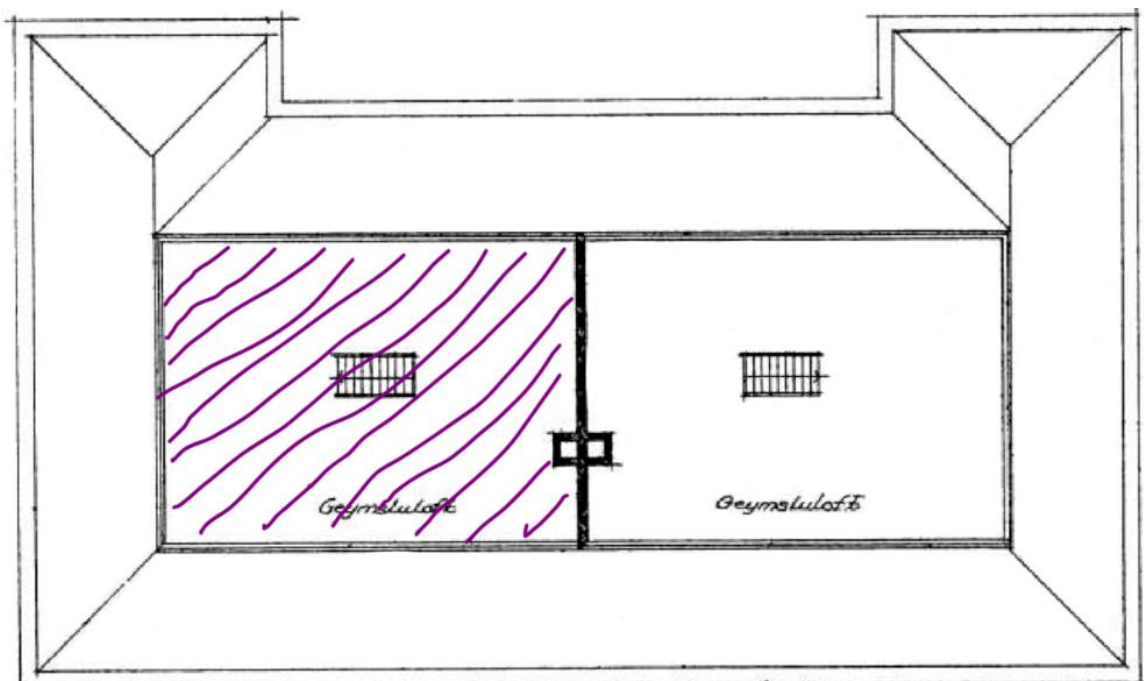
Mynd 4. Grunnmynd ris hæð

Einungis var aðgengi í risið í norðanverðu parhúsinu. Sjáanlegar voru minniháttar rakaskemmdir voru í timbrinu en engar sýnatökur voru gerðar þar sem ekki er um íverurými að ræða .

Engin sýni voru tekin úr risinu, en minniháttar ummerki eru í timbrinu.

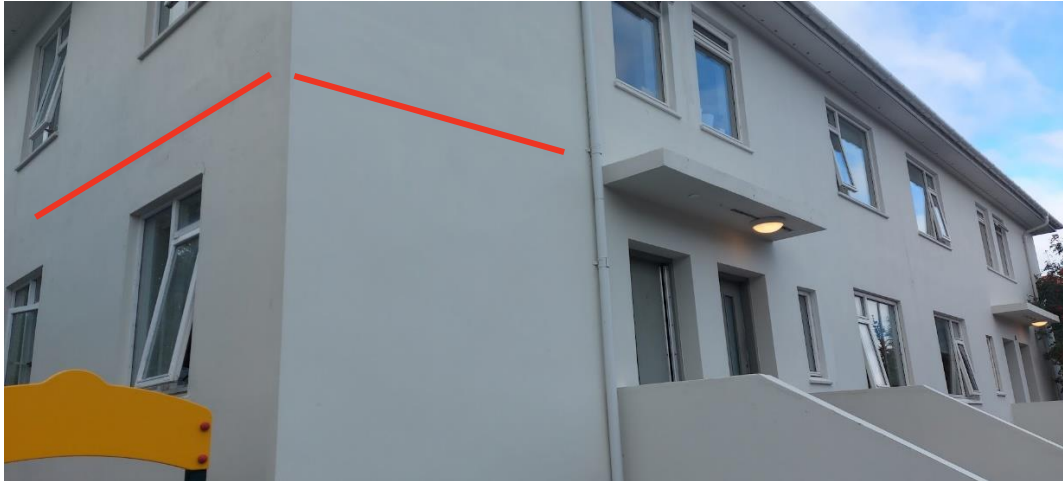
Húsið er byggt 1952 og er því steypan í útveggjunum komin til ára sinna og má búast við því að hún sé farin að súrna en þá er meiri hættu á örveruvexti í steypunni sérstaklega þar sem hún hefur orðið fyrir langvarandi rakaálagi. Best væri að far **leið A** en hugsanlega hægt að far blandaða leið **A** og **B** eða áfangaskipta verkinu og byrja á áveðurshliðunum.

Sprungur á steypuskilum

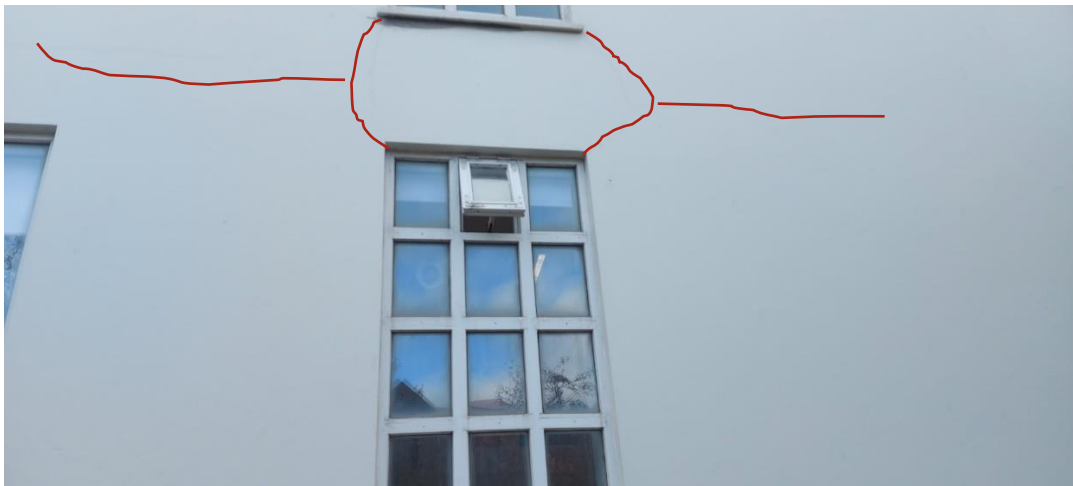
Sprungur á steypuskilum og út frá glugga hornum

Í það minnsta þarf að endurnýja glugga á suðurhlið og yfirfara þéttingar á öðrum gluggum, en þarf að skoðast hvað gert verður í samhengi við hvaða ákvörðun er tekin varðandi útveggina.
