## LAUGARDALSLAUG - STÚKUMANNVIRKI

### MINNISBLAÐ

DAGS.: 2023-06-15  
NR.: ID 346666  
ÚTGÁFA 01

### Efni: Umsögn um ástand stúkumannvirkis Laugardalslaugar

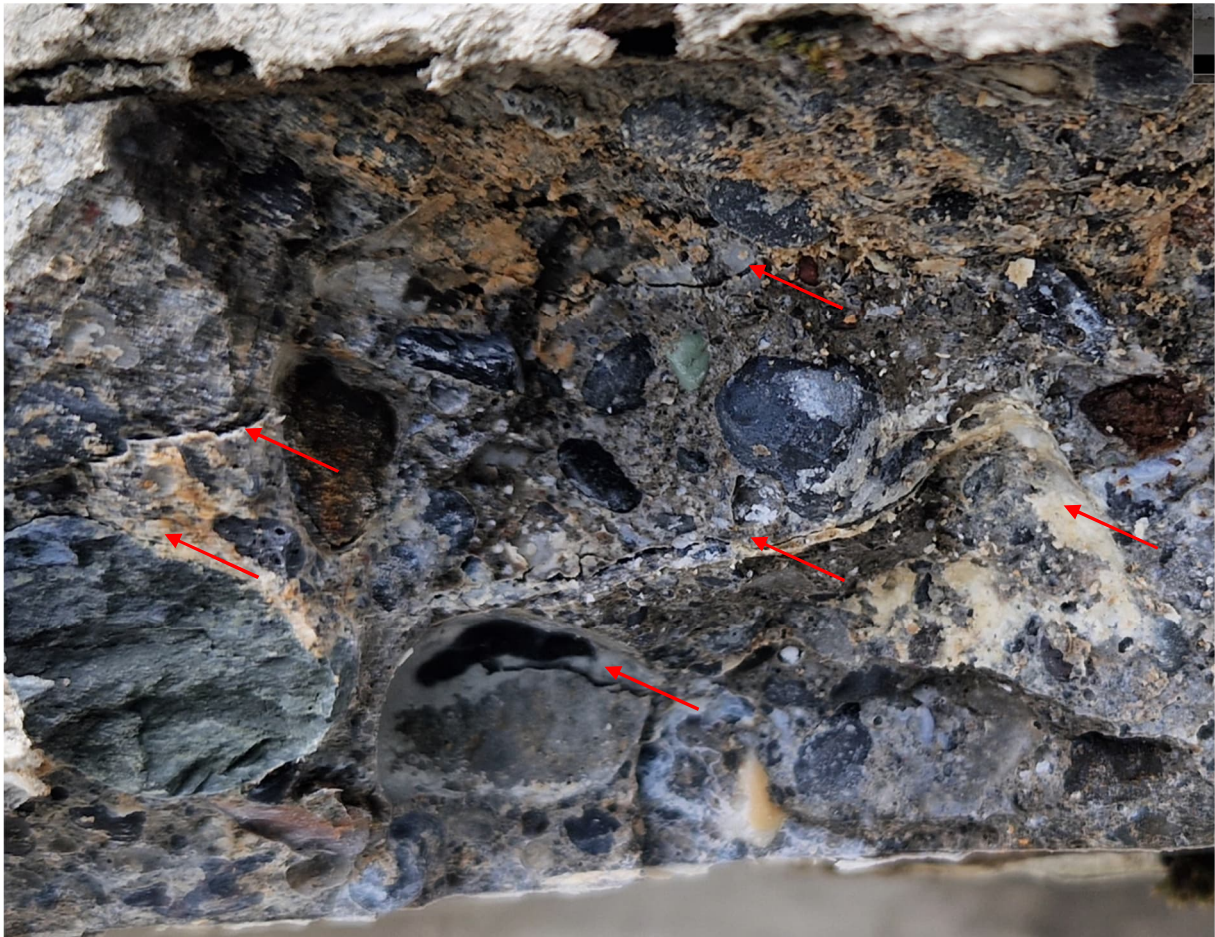
Mynd 2. Nærmynd af alkalískemmdri steinsteypu.

Takið eftir rúnnaðri alkalívirkri sjávarmöl.

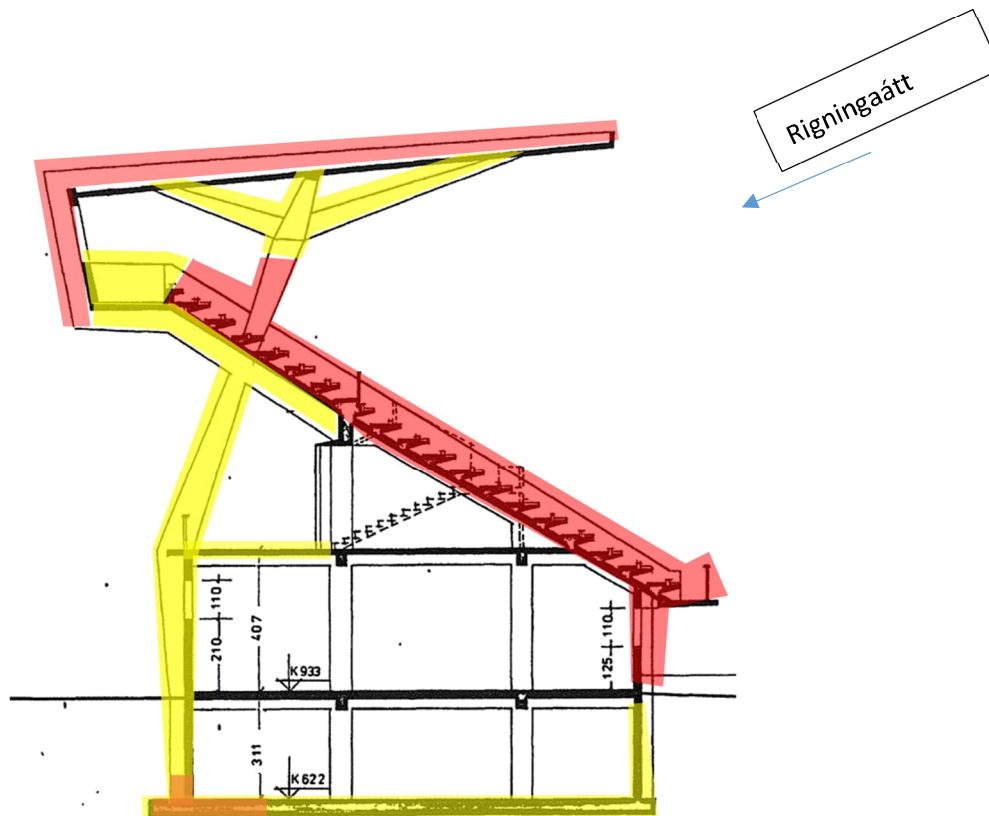
Mynd 3. Snið af stúkunni, rauðir fletir mesta rigningaálag, gulir fletir minna rigningaálag en samt vatnsálag. Appelsínugulir fletir töluvert vatnsálag frá jarðvatni.

Sem bein afleiðing af því verða skemmdirnar einnig meiri á viðkomandi blautum flötum.

Sökkjar eru einnig merktir sem gulir fletir, þar sem gert er ráð fyrir því að hefðbundinn jarðraki liggi að veggjunum.

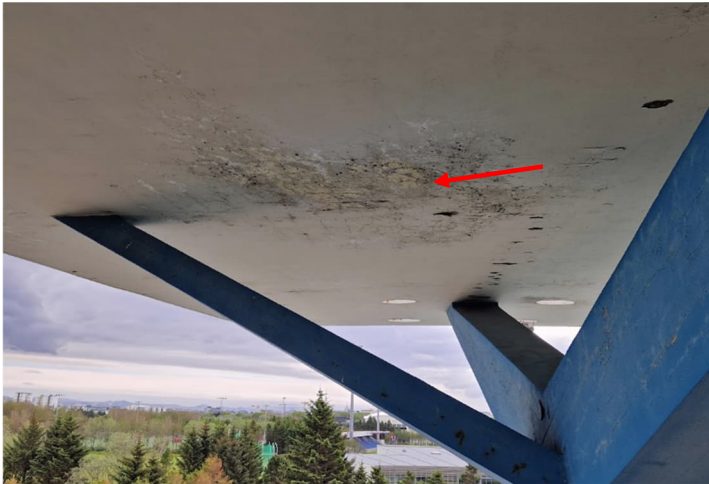
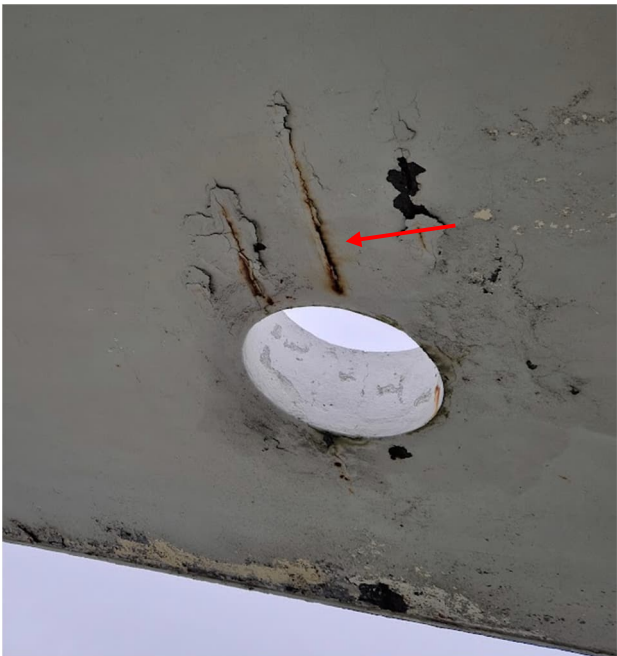
| 1 | | Greining | Gráða |

| Byggingarhluti | Ástandsgráða<br>ÁG | Afleiðingar<br>skemmda<br>AS | Áhætta<br>ÁH | Skýring | Forgangur<br>aðgerða |
|---|---|---|---|---|---|
| Þak | ÁG 3 | AS 3 | ÁH-mikil | 1 | 1 |

| | Mikið tærð járnabinding | | |

| Lýsing | <p>Þakplata yfir stúku: Þakplata er borin uppi af bitum og súlum. Ljóst er að stórir fletir eru mjög skemmdir. Þar sem vatnsálag hefur verið mest er steypa verst farin. Þar kemur í ljós mjög lítil steypuhula. Góður halli er á þakplötunni og einhvern tímann hefur hún verið þokapússuð og tjörguð. Síðar hefur hún einnig verið máluð með einhvers konar þykkhúð sem er nú að mestu leiti einnig horfin.</p> | | |

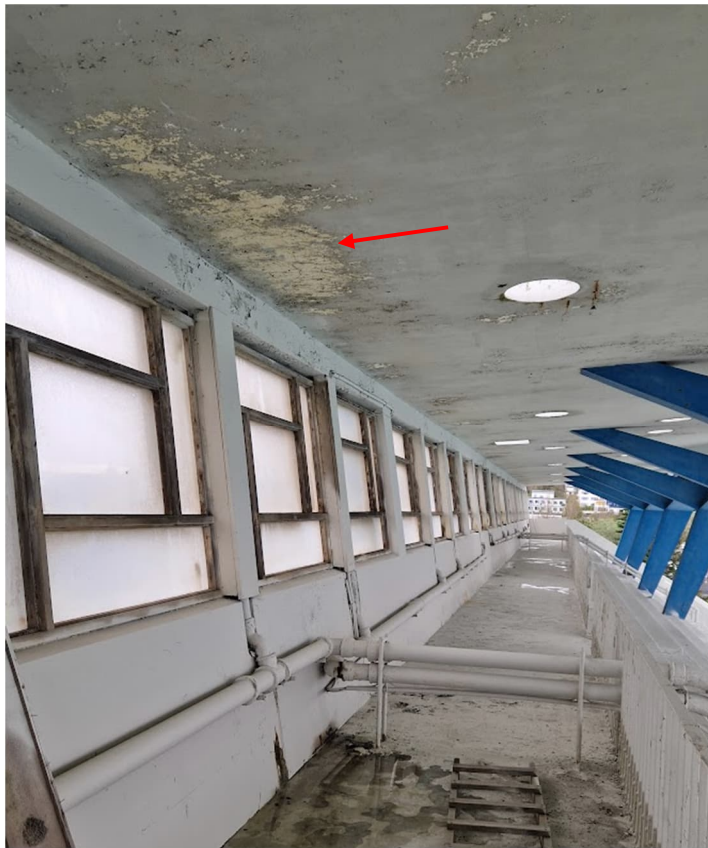
Alvarlegar skemmdir þar sem vatnsálag er mest. Hér lekur vatn í gegnum plötu.

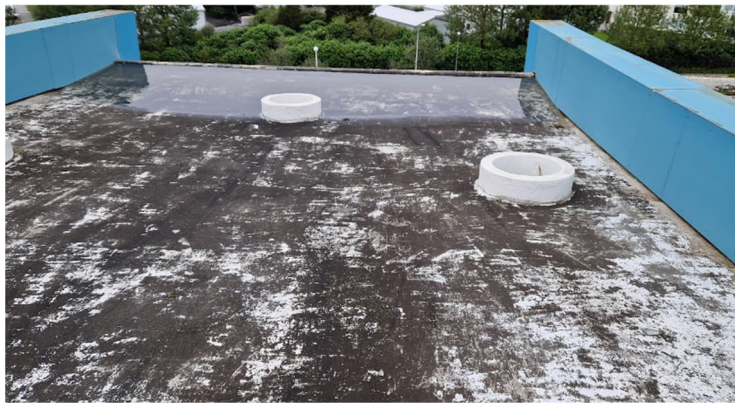
Þakhalli er góður en yfirborðsvörn er að mestu leiti horfin.

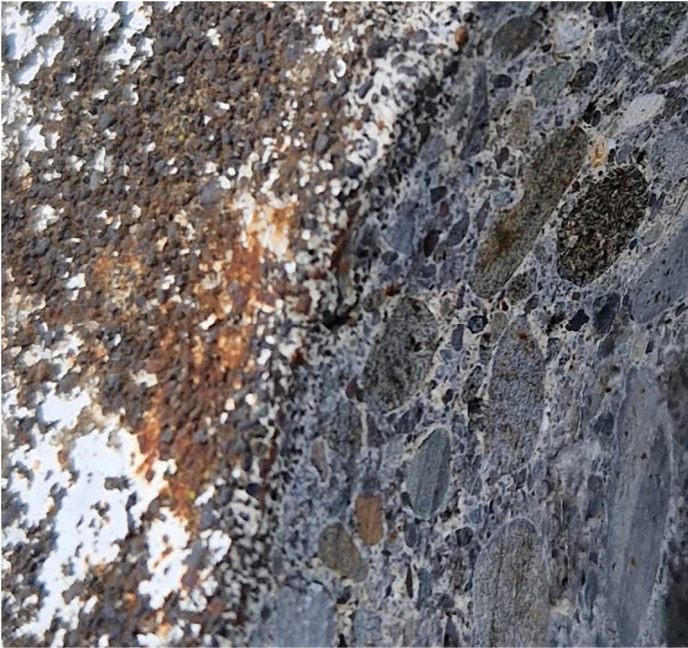
| | <p>Þversnið í yfirborðsvörn þakplötu, þússning, eftirhreitur tjörgunar og eftirhreitur þéttrar málningar.</p> | | |

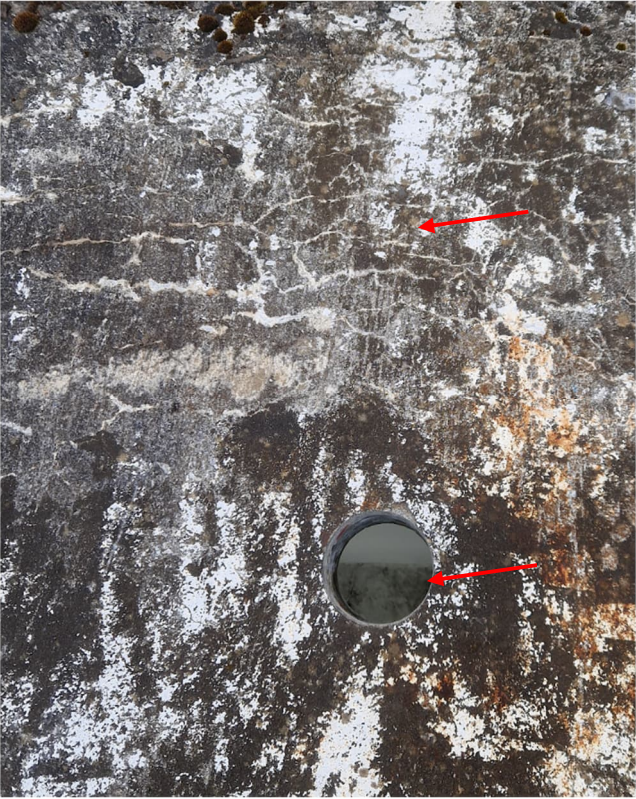
| 2 | | Greining | Gráða |

| Byggingarhluti | Ástandsgráða<br>ÁG | Afleiðingar<br>skemmda<br>AS | Áhætta<br>ÁH | Skýring | Forgangur<br>aðgerða |
|---|---|---|---|---|---|
| Þaksýni | ÁG 3 | AS 3 | ÁH-mikil | 2 | 1 |

| Lýsing | Sýni þrýstikjarna úr eldri burðarvirkjaskýrslu. Hér má sjá gat eftir þrýstikjarna sem voru teknir úr eldri skýrslu sem barst undirrituðum. Það verða að teljast undarleg vinnubrögð að taka sýni úr heilli steypu án þess að taka fram að 30 cm frá er steypa verulega sprungin og líklegast óviðgerðarhæf. | | |

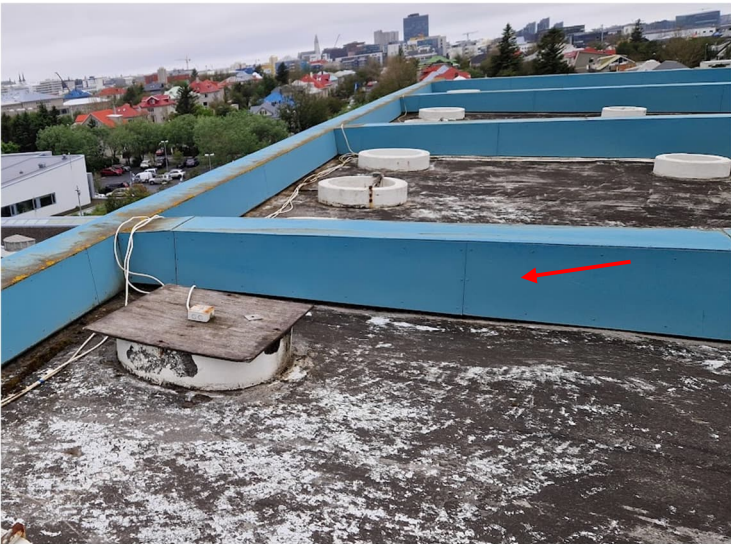
| 3 | | Greining | Gráða |

| Byggingarhluti | Ástandsgráða<br>ÁG | Afleiðingar<br>skemmda<br>AS | Áhætta<br>ÁH | Skýring | Forgangur<br>aðgerða |
|---|---|---|---|---|---|
| Varðir þakbitar | ÁG 3 | AS 3 | ÁH-mikil | 3 | 1 |

Burðarbitar: Burðarbitarnir sem halda uppi plötunni að mestu leiti hafa verið klæddir af með blámáluðum krossvið. Kantfrágangur við plötu er opinn, sem er fráleitt. Enda verður afleiðingin sú að lykkjurnar í bitanum ryðga (sjá rauða línu).

Þrátt fyrir að ekki hafi verið opnað undir burðarbita er hægt að fullyrða að ástand þeirra er ekki gott. Sjá næsta atriði. Burðarbitar hafa væntanlega ekki verið tjargaðir eins og þak.

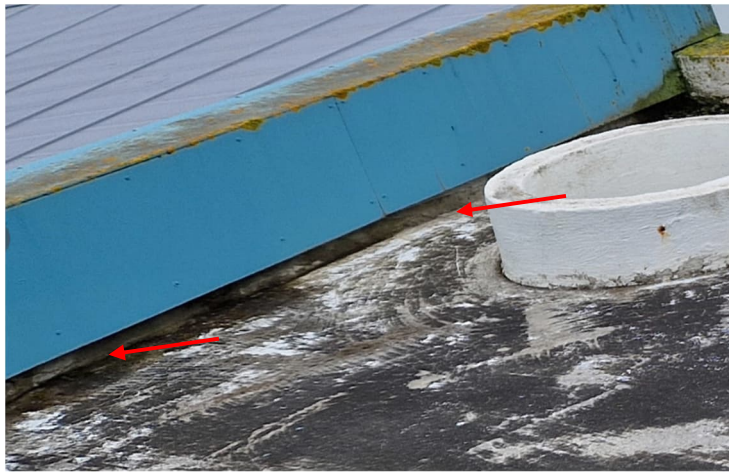
Kantfrágangur við plötu er opinn.

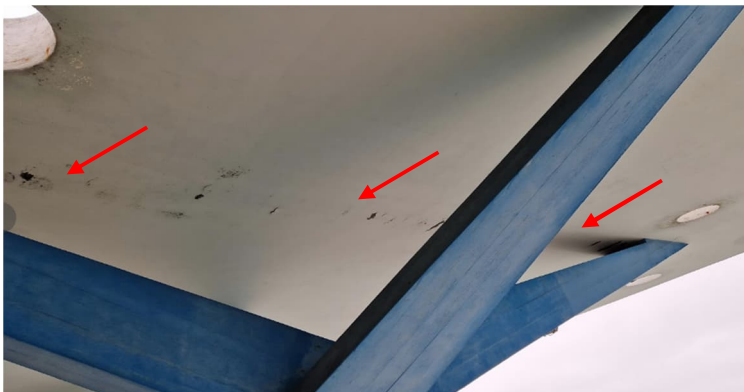
Ryðgaðar lykkjur vegna m.a. lélegs kantfrágangs bita.

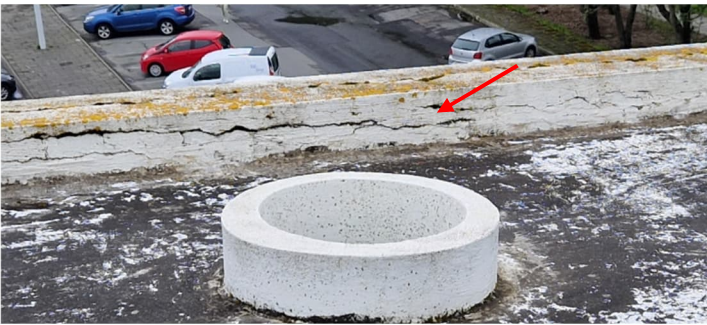
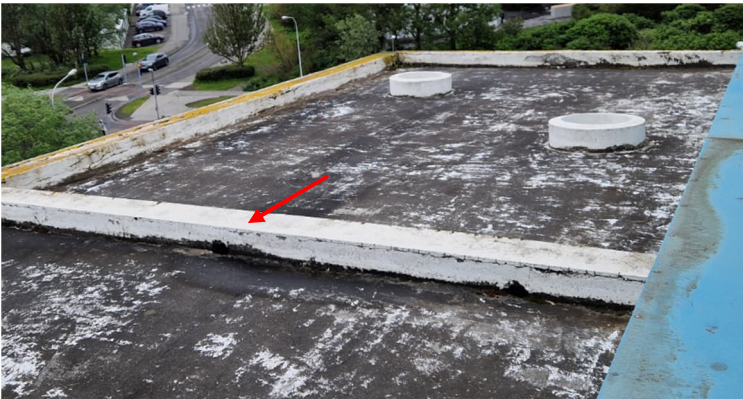
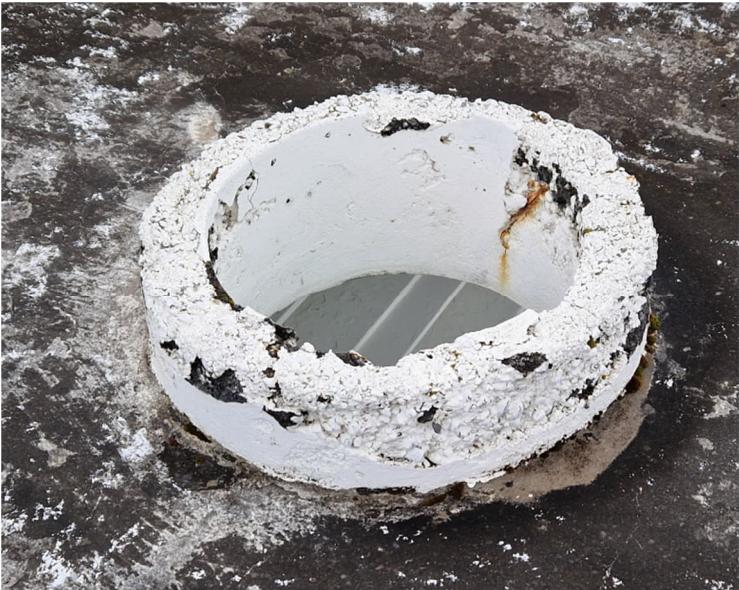
| 4 | | Greining | Gráða |

| Byggingarhluti | Ástandsgráða<br>ÁG | Afleiðingar<br>skemmda<br>AS | Áhætta<br>ÁH | Skýring | Forgangur<br>aðgerða |
|---|---|---|---|---|---|
| Óvarðir<br>þakhlutar | ÁG 3 | AS 3 | ÁH-meðal | 4 | 1 |

| Lýsing | Óvarðir byggingarhlutar á þaki eru óviðgerðarhæfir. | | |

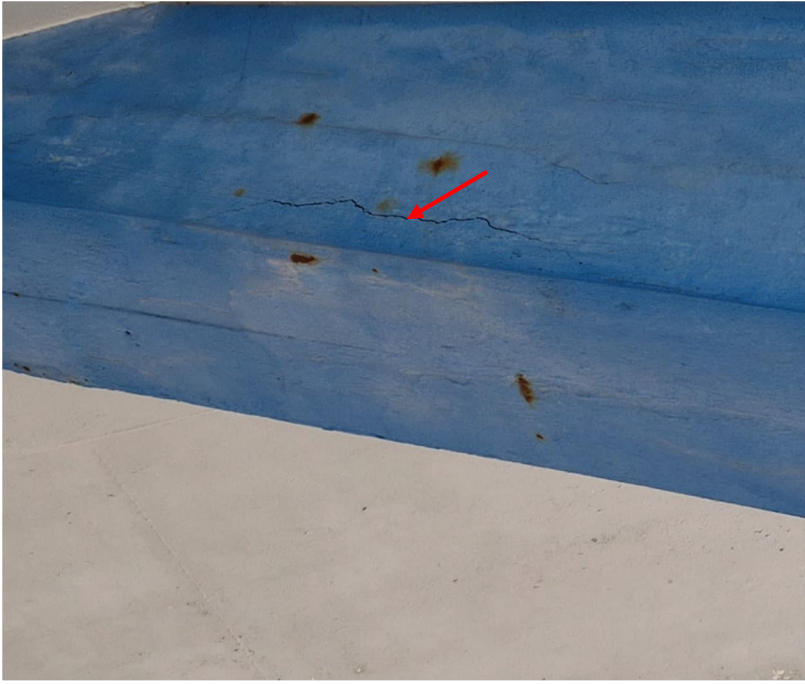
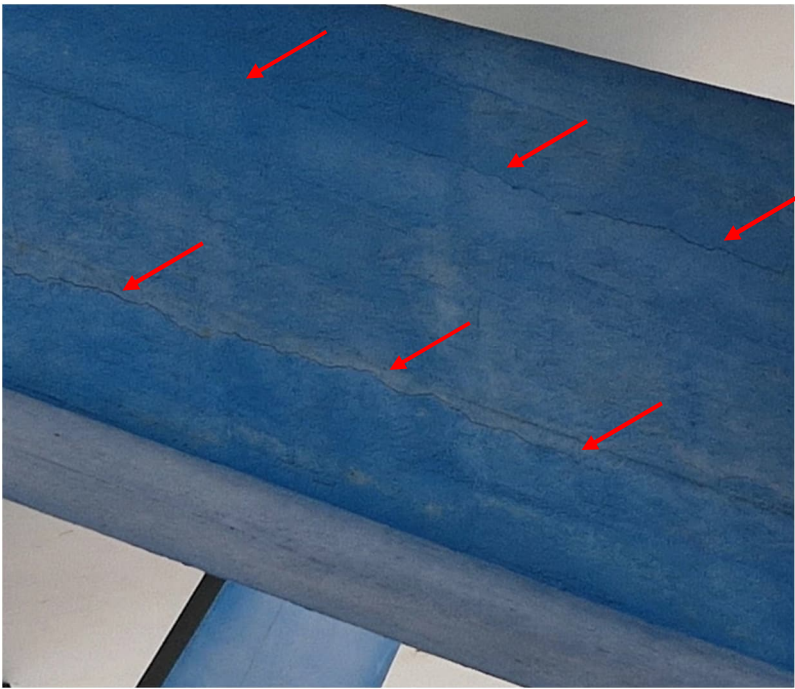
| Byggingarhluti | Ástandsgráða<br>ÁG | Afleiðingar<br>skemmda<br>AS | Áhætta<br>ÁH | Skýring | Forgangur<br>aðgerða |
|---|---|---|---|---|---|
| Súlur framhlið | ÁG 3 | AS 3 | ÁH-mikil | 5 | 1 |

Þegar rýnt er í bitana má sjá mjög víða þéttiðin og alvarleg sprungunet sem hafa mikil áhrif á burðargetu bita.

| | <p>Dæmi um slæmar sprungur.</p> <p>Dæmi um slæmar langsprungur ofarlega í burðarvirki.</p> | | |
| Lýsing | <p>Súlur framhlið: Meginburðarvirki plötunnar er haldið upp af einkennandi súlum. Þær eru fjarska fallegar en þegar nær er litið þá má alls staðar sjá sömu/svipaðar skemmdir. Við flesta súlufætur má sjá alvarlegar skemmdir þar sem járnagrind er nánast horfin. Þegar nánar er litið á þessar súlur má sjá að verstu skemmdirnar eru neðst, eins og skýrt er frá í texta um alkalívirgni. Þó eru slæmar langsprungur ofar sömuleiðis.</p> | | |

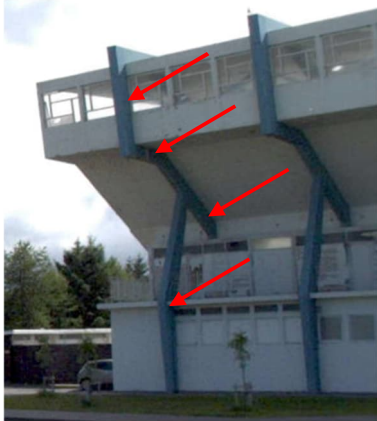
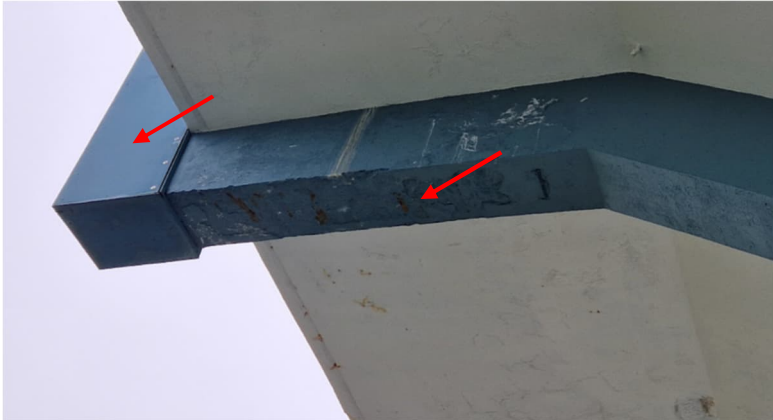
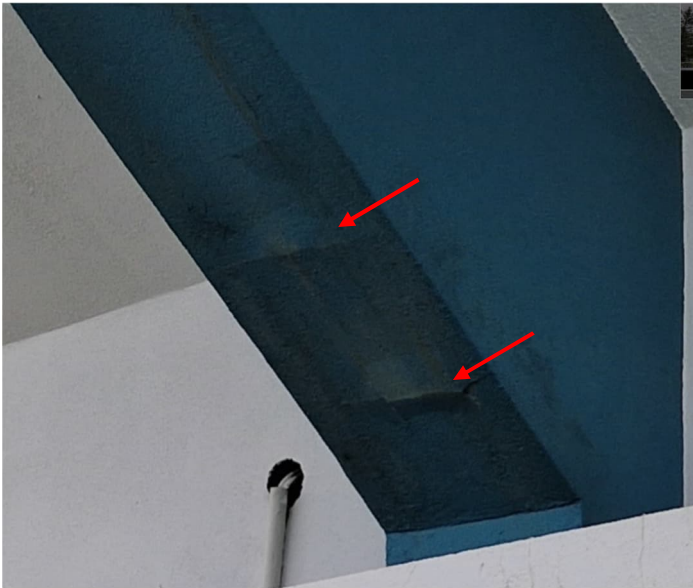
| Byggingarhluti | Ástandsgráða<br>ÁG | Afleiðingar<br>skemmda<br>AS | Áhætta<br>ÁH | Skýring | Forgangur<br>aðgerða |
|---|---|---|---|---|---|
| Súlur bakhlið | ÁG 3 | AS 3 | ÁH-mikil | 6 | 1 |

| | <p>Stærstu vatnsálagssvæði á bitum/súlum bakatil.</p> <p>Ryðgaðar lykkjur undir efsta hluta bita, mikið skemmt burðarvirki. Klætt yfir skemmdir að hluta til.</p> <p>Járnalykkjur búnar að sprengja af sér.</p> | Forgangur | 1 |

Súlur/Bitar bakhlið: Þegar stærstu vatnsálagssvæði eru skoðuð bakatil, sjást sömu skemmdir eins og dæmigerðar myndir sýna.

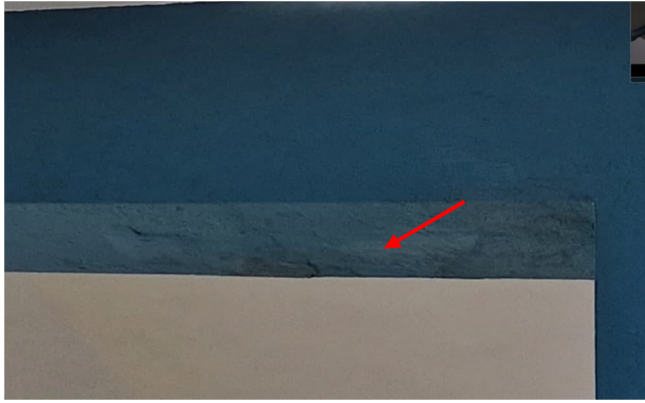
Skemmdir neðan á burðarvirki.

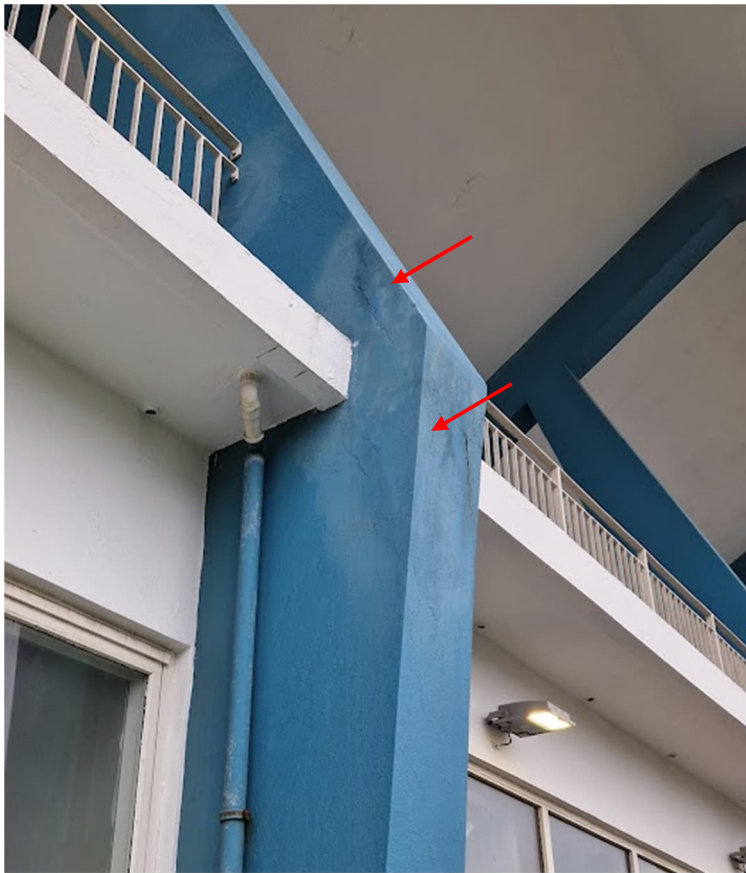
Aukið vatnsálag þ.a.l. auknar skemmdir.

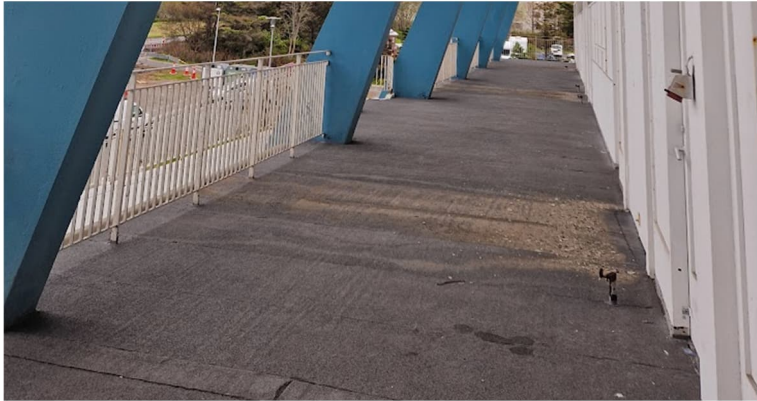
| 7 | | Greining | Gráða |

| Byggingarhluti | Ástandsgráða<br>ÁG | Afleiðingar<br>skemmda<br>AS | Áhætta<br>ÁH | Skýring | Forgangur<br>aðgerða |
|---|---|---|---|---|---|
| Þak yfir<br>bakinngangi | ÁG 2 | AS 2 | ÁH-lítill | 7 | 2 |

| Lýsing | Þak yfir bakinnngangi: Pappi var settur yfir bakinnngang til að stöðva mikla leka sem áttu sér stað, skv. upplýsingum. | | |

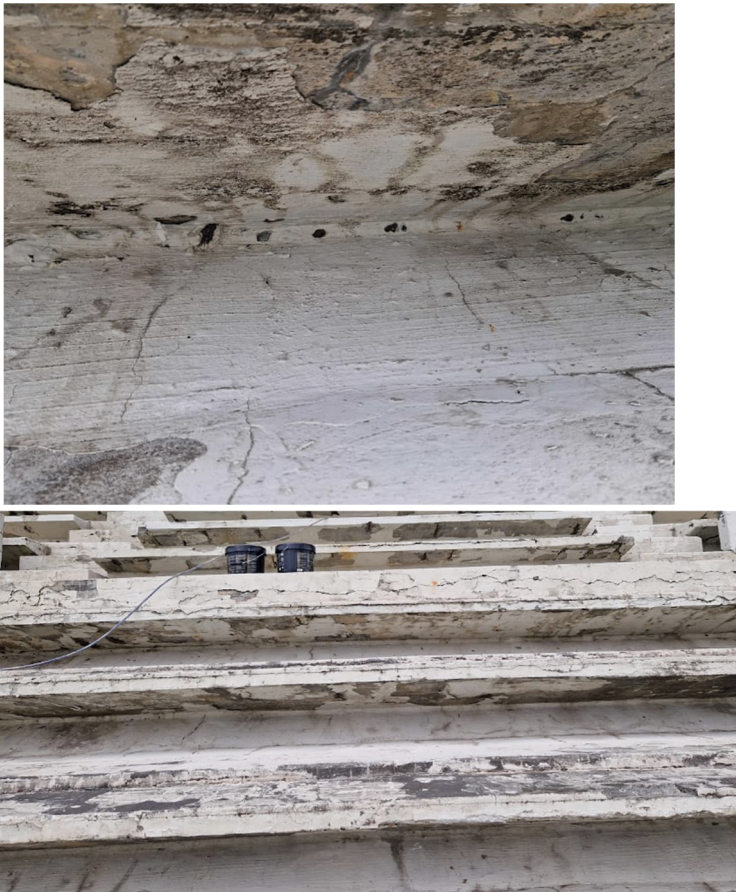
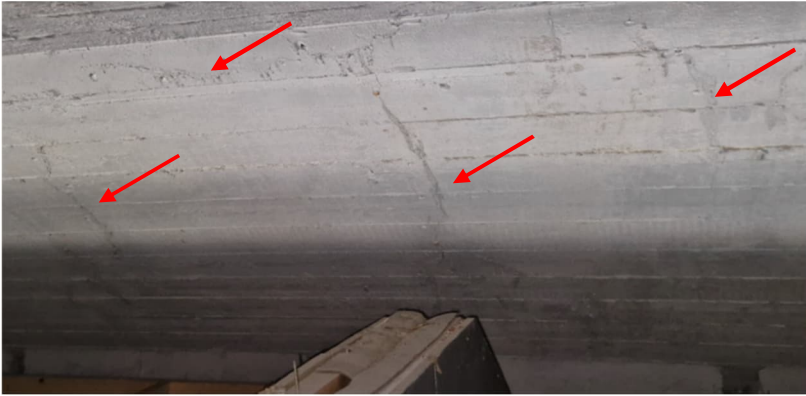
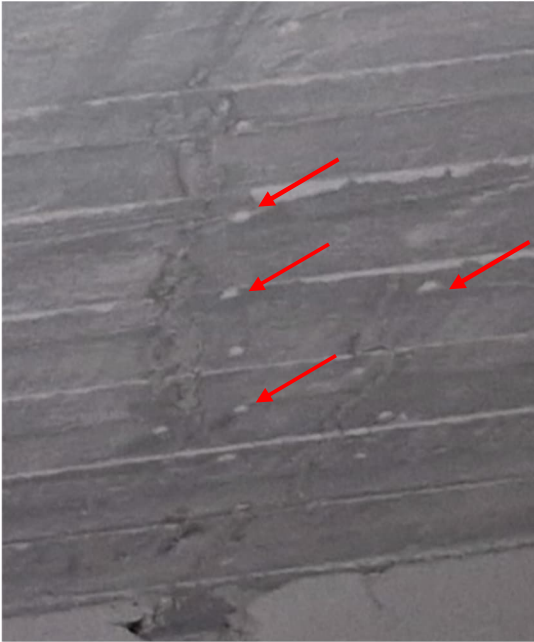
| 8 | | Greining | Gráða |

| Byggingarhluti | Ástandsgráða<br>ÁG | Afleiðingar<br>skemmda<br>AS | Áhætta<br>ÁH | Skýring | Forgangur<br>aðgerða |
|---|---|---|---|---|---|
| Plata undir<br>stæðum | ÁG 3 | AS 2 | ÁH-meðal | 8 | 1 |

| | <p>Víðá má sjá ídælingar innanhúss ofan lofta.</p> <p>Víðá má sjá ídælingar innanhúss ofan lofta.</p> | | |
| Lýsing | <p>Plata undir stæðum: Stæði eru ónýtt. Plata hefur að einhverju leiti verið í skjóli með stæðum en reynt hefur verið að bera þykkhúðir undir og ofan á stæði með óreglulegu millibili.</p> <p>Platan er þó gríðarlega illa farin af alkalívirgni og er mikið skemmd.</p> <p>Að innanverðu má sjá að mikið hefur verið reynt að dæla í sprungur. Ending ídælingar í svo skemmda steypu verður lítil. Þar sem plata verður aldrei vatnsheld og er gríðarlega alkalískemmd enda í verstu rigningarátt.</p> | | |

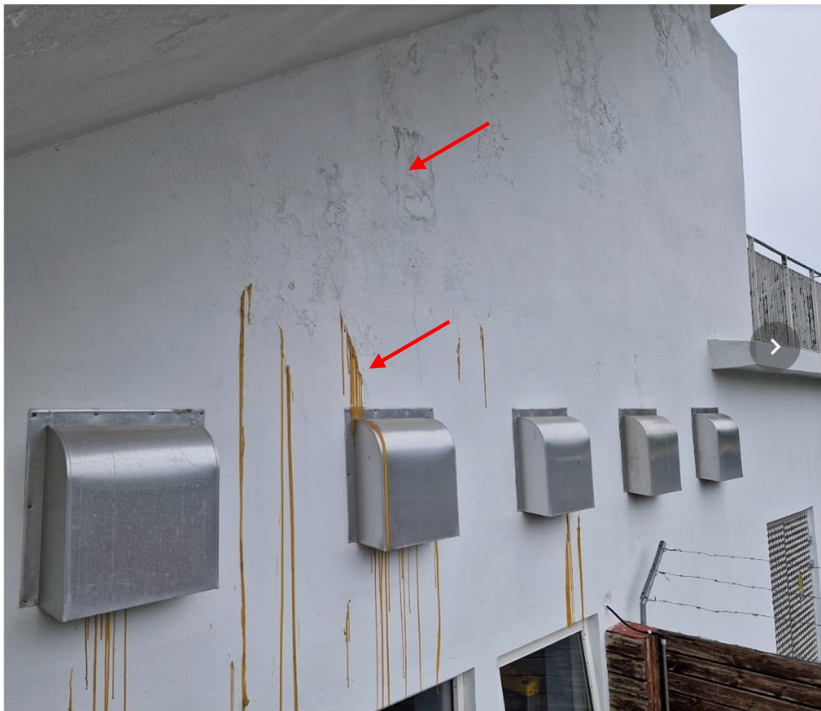
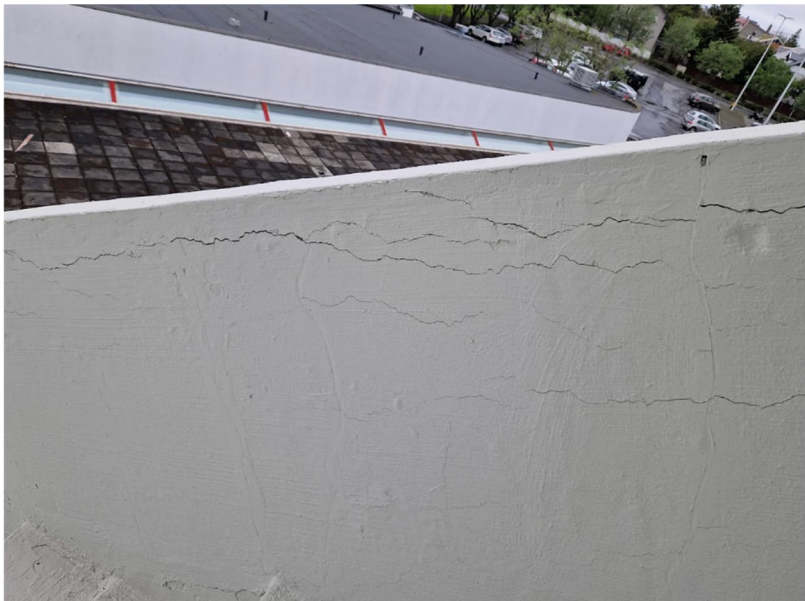
| 9 | | Greining | Gráða |

| Byggingarhluti | Ástandsgráða<br>ÁG | Afleiðingar<br>skemmda<br>AS | Áhætta<br>ÁH | Skýring | Forgangur<br>aðgerða |
|---|---|---|---|---|---|
| Veggir almennt | ÁG 3 | AS 3 | ÁH-mikil | 9 | 1 |

| Ídælingar fóru fram að innanverðu. Hér er steypa það skemmd að efnið lak víða í gegn. Miklar útfellingar á veggjum. | | | |
| Alkalískemmdir veggir á stúkuvæði. | | | |

Veggir almennt: Veggir eru flestir óviðgerðarhæfir á stúkusvæði. Veggir á sundlaugagestasvæði eru með þykkri málningarhúð og hefur verið betur viðhaldið

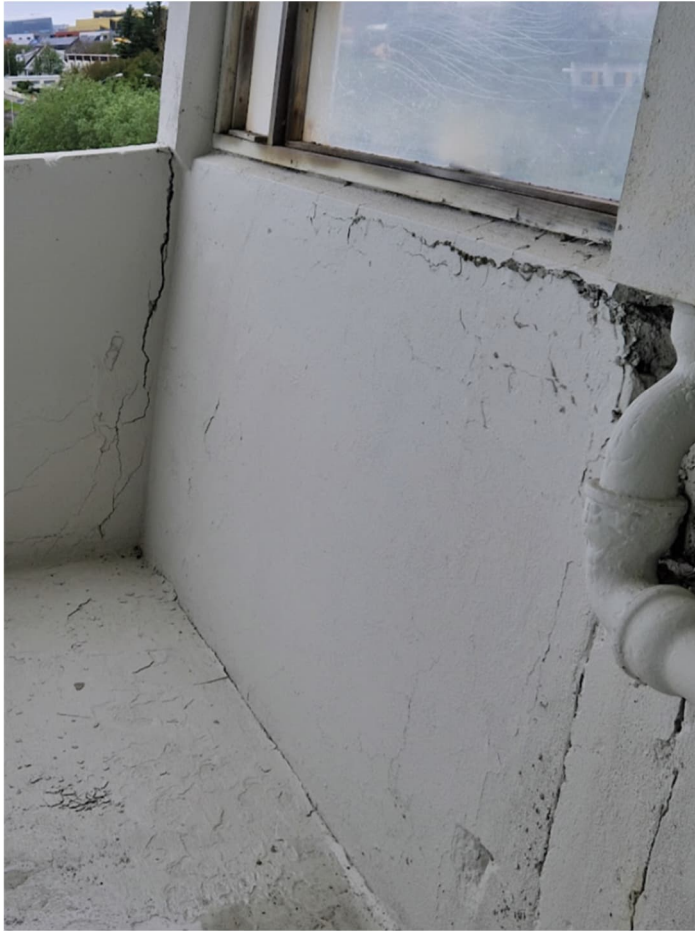
Dæmigerðar skemmdir efst í stúku.

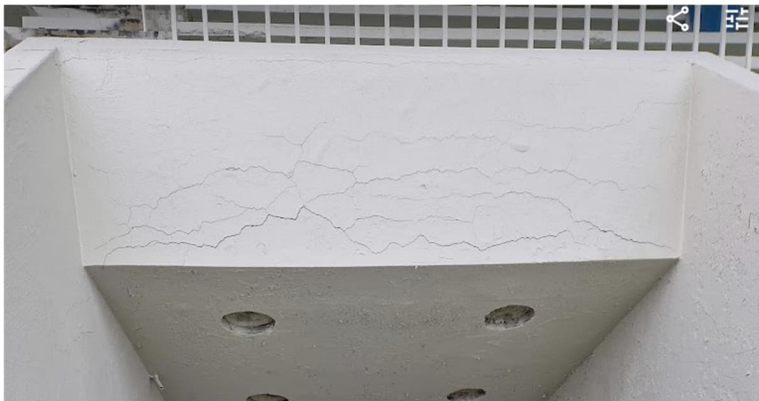
Óviðgerðarhæfur veggur.

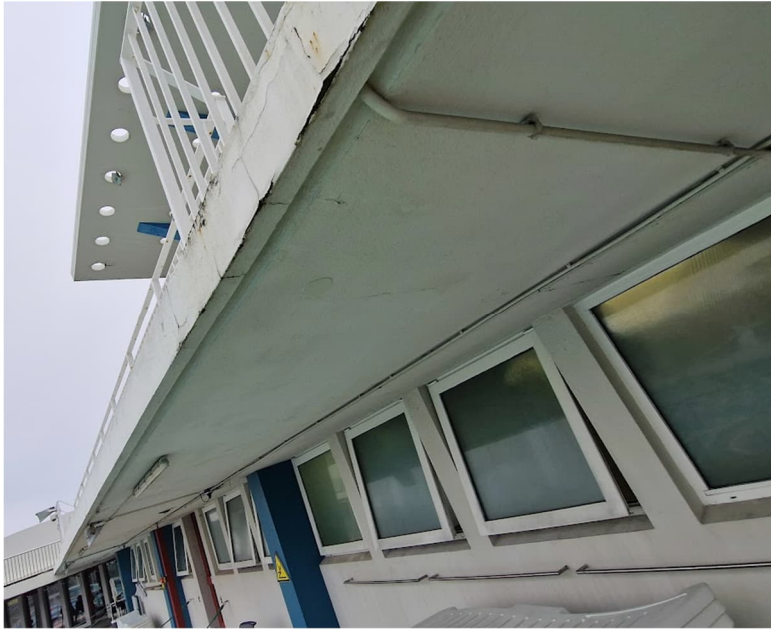
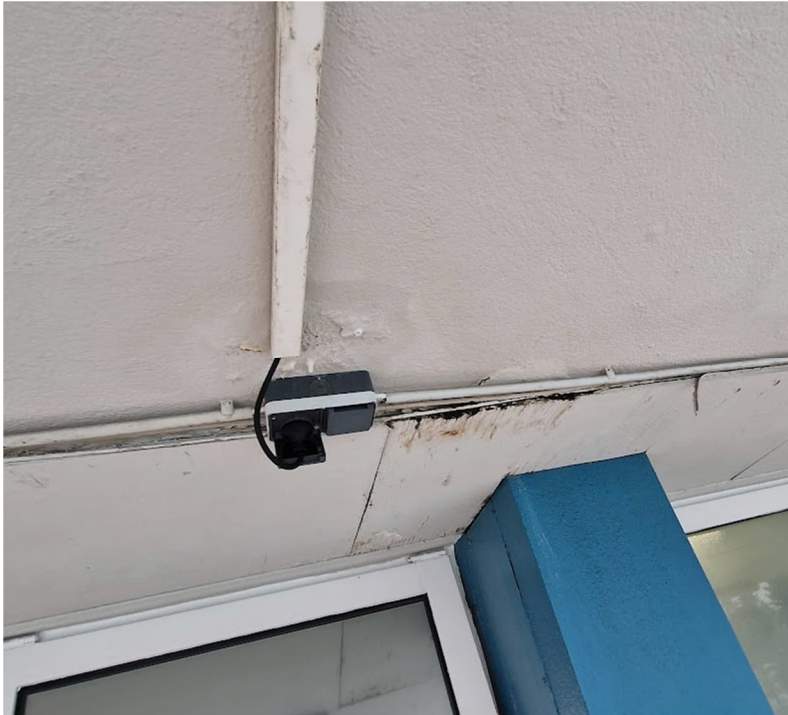
| Byggingarhluti | Ástandsgráða<br>ÁG | Afleiðingar<br>skemmda<br>AS | Áhætta<br>ÁH | Skýring | Forgangur<br>aðgerða |
|---|---|---|---|---|---|
| Skyggni á<br>sundlaugarsvæði | ÁG 3 | AS 3 | ÁH-mikil | 10 | 1 |

| 10 | <p>Fallhætta af múr af kanti.</p> <p>Lekaskemmdir í gegnum skyggni og krossviðarklætt upp við útvegg.</p> | Greining | Gráða |
| Lýsing | Skyggni á sundlaugarsvæði: Er mikið skemmt og óviðgerðarhæft. | | |

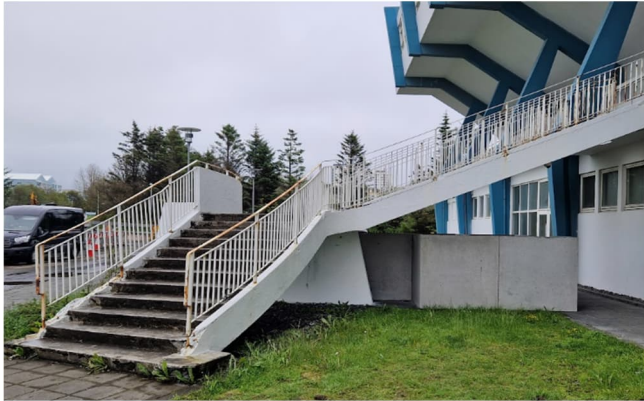
| Byggingarhluti | Ástandsgráða<br>ÁG | Afleiðingar<br>skemmda<br>AS | Áhætta<br>ÁH | Skýring | Forgangur<br>aðgerða |
|---|---|---|---|---|---|
| Tröppur | ÁG 3 | AS 3 | ÁH-mikil | 11 | 1 |

| 11 | <p>Tröppur bakatil eru ónýtar.</p> | Greining | Gráða |
| Lýsing | Tröppur eru ónýtar | | |

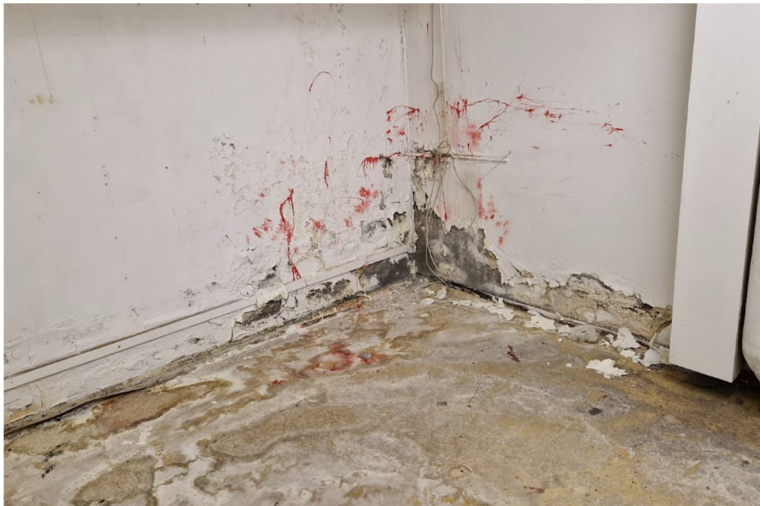
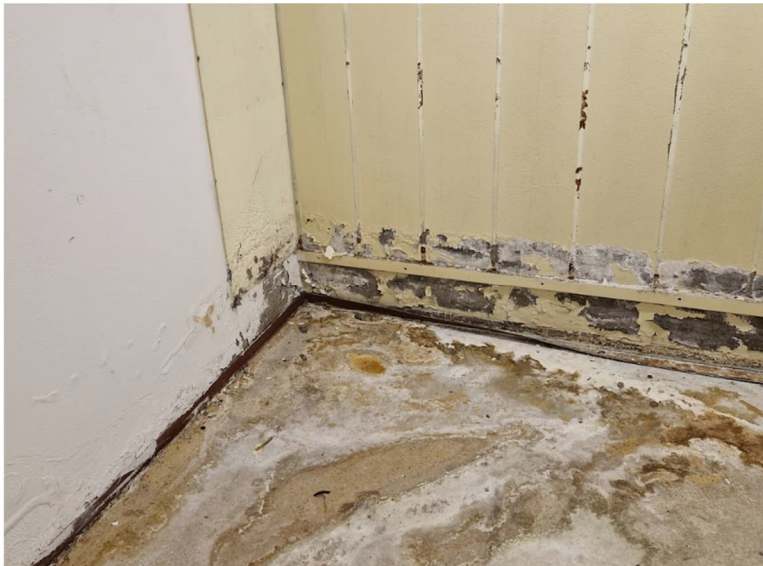
| Byggingarhluti | Ástandsgráða<br>ÁG | Afleiðingar<br>skemmda<br>AS | Áhætta<br>ÁH | Skýring | Forgangur<br>aðgerða |
|---|---|---|---|---|---|
| Kjallari, almennt | ÁG 3 | AS 2 | ÁH-lítill | 12 | 1 |

| 12 | <p>Neðri hluti veggja er verst farinn vegna leka</p> <p>Alls staðar má sjá neðstu 30-40 cm mjög illa farna í kjallara.</p> | Greining | Gráða |

| Lýsing | Kjallari: eins og farið var yfir í umræðu um alkalívirgni er ljóst að mikið rakaálag er neðst í kjallara. Þessi steypa er því illa skemmd. | | |

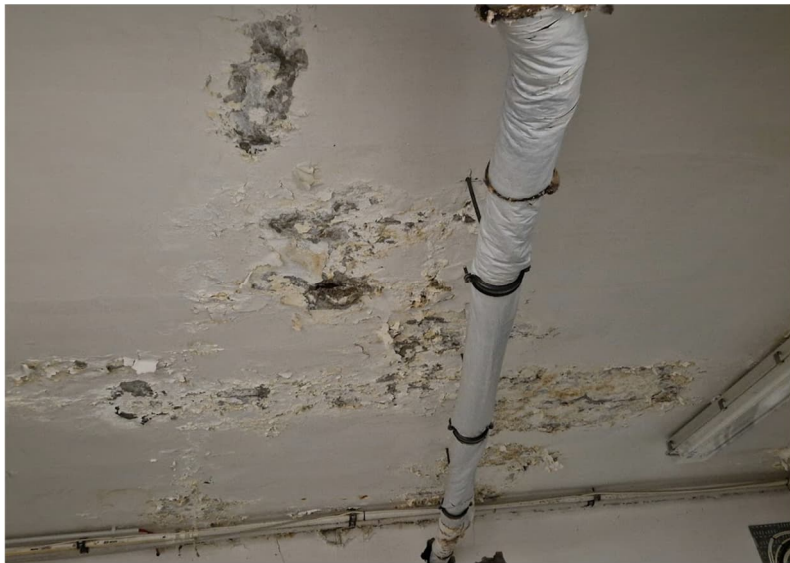
| | Þá gildir að sjálfsögðu að þar sem raki hefur komið að kjallaraflötu, þá eru skemmdir miklar. | | |

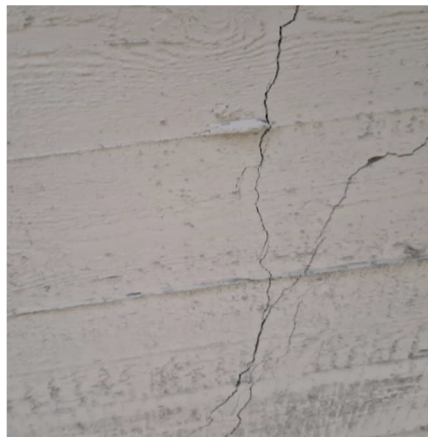
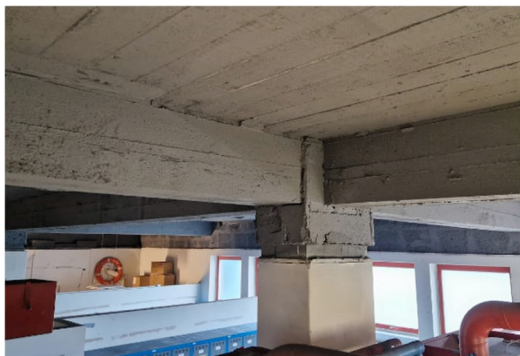
| Byggingarhluti | Ástandsgráða<br>ÁG | Afleiðingar<br>skemmda<br>AS | Áhætta<br>ÁH | Skýring | Forgangur<br>aðgerða |
|---|---|---|---|---|---|
| Fyrsta hæð,<br>almennt | ÁG 2 | AS 2 | ÁH-meðal | 13 | 1 |

| | | Burðarvirki í lagi þar sem þurrt er. Ath búið að mála yfir skemmdir. | |
| Lýsing | Fyrsta hæð: Á fyrstu hæð er verið að endurnýja aðstöðu starfsmanna auk þess sem er verið að endurnýja ýmsa aðstöðu. M.t.t. heildarástands mannvirkis þ.e. plata að ofan er mikið skemmd en hefur verið þétt tímabundið með ídælingum, er ekki hægt að gera ráð fyrir að mannvirkið endist lengi. (sjá einnig lið 8) | | |
