## LAUGARDALSLAUG

## MINNISBLAÐ

VERKNÚMÉR: 01107019  
VERKHLUTI: 01  
HÖFUNDUR: Kristján Guðlaugsson  
RÝNT AF: IN/MS  
DREIFING: Ósk Soffía Valtýsdóttir

## Efni: Burðarvirki stúkumannvirkis

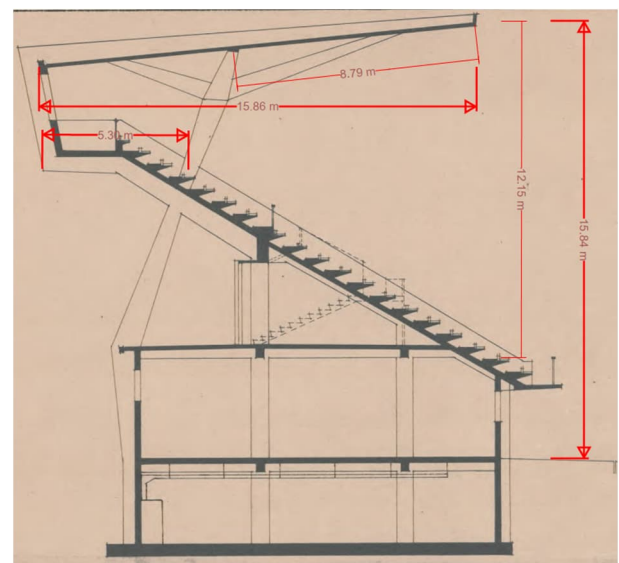
Mynd 2. Sniðteikning stúkumannvirkis.

Þyngdarmiðja þakflatarins er u.þ.b. 8m frá norðurvegg og súlur styðja undir þakið um miðbik þaksins, en súlurnar koma niður í áhorfendapalla í um 5,5m fjarlægð frá norðurvegg. Þetta verður til þess að þakið „vill“ falla fram fyrir sig (til suðurs), en norðurveggurinn togar á móti. Burðarþolslega verður þetta til þess að þrýstingurinn á súluna þar sem hún mætir áhorfendapöllum verður enn meiri en sem nemur þyngd þaksins.

Minni steypustykki kynnu að hrynja úr framkanti þaksins (syðst) eða mögulega úr fletinum sjálfum (sjá mynd 2 og minnisblað ID 346666 bls. 11-13). Hér er aðeins bent á hættuna af þessu en ekki reynt að leggja mat á líkur á að þetta gerist.

Líklega er hættulegasta sviðsmyndin sú að súla eða súlur gefi sig í þversniðinu þar sem súlur mæta áhorfendapöllum og að það valdi verulegu hruni þaksins. Hætta á þessu er talin umtalsverð því bæði eru ryðskemmdir sýnilegar og alkalískemmdir líklegar í þversniðinu rétt yfir áhorfendapöllum.

Önnur mynd væri að „brofliður“ myndaðist þar sem súlurnar og áhorfendapallarnir mætast í eins konar stóru X-i (sjá mynd 2). Til þess að þetta gerist þyrfti járnþending neðan í skábitum sem eru undir áhorfendapöllum að vera léleg eða ónýt en hún er að mestu í vari fyrir verstu rigningaráttum og ekki verður séð að bitarnir séu illa skemmdir. Þetta er því talið ólíklegt en að súlur gefi og verður ekki skoðað nánar.

Svalir neðst á áhorfendasvæðinu mynda eins konar skyggni í um 3m hæð yfir nyrsta hluta sundlaugarbakkans og setpottunum, sjá mynd 2. Litlir molar sem kynnu að hrynja úr skyggninu yrðu líklega varla meira en til óþæginda, en þeim mun stærri sem stykkinn kynnu að vera þeim mun líklegri yrðu meiri eða alvarlegri slys. Líkur til að burðarvirki svalanna falli saman eru líklega ekki miklar. Á skyggninu eru verulegar skemmdir og þær eru metnar meiri en svo að viðgerð sé raunhæfur kostur (sjá

Lagt er til að þakið og burðarvirki þess verði fjarlægt sem fyrst.

minnisblað ID 346666 bls. 25). Þar sem viðgerð er ekki talin fýsileg er lagt til að svalirnar verði fjarlægðar og hætta á hruni úr þeim þar með útilokuð.
