FOSSVOGSSKÓLI

Rakaástand og innivist

14.06.2021

3336-113-SKY-001-V02

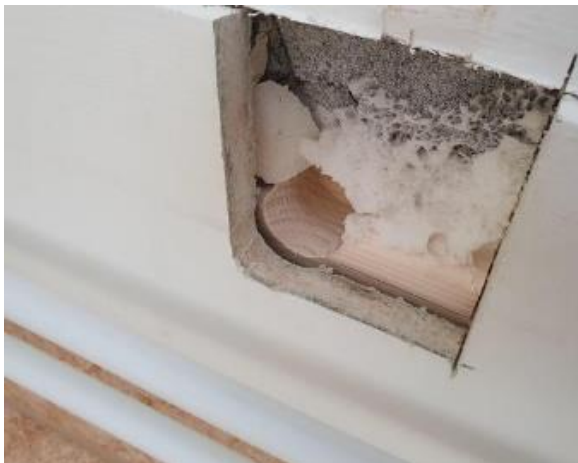
Á innveggjum er víða strigi. Í loftum miðrymis eru þverbitar úr timbri sem bera merki um leka eða tauma á stöku stað. Neðst meðfram útveggjum eru lagnastokkar sem flestir hafa verið endurnýjaðir og hafa lagnir sums staðar verið teknar út og eru utánaliggjandi. En annars staðar eru þær inni í endurnýjuðum stokkum. Við skoðun á einum þessara stokka kom í ljós að timbur er lagt innan í stokkinn og síðan lokað yfir með spónaplötu. Engin rakavörn er sýnileg og ekki liggur fyrir hvernig frágangur er við gólf.

Mynd 1. Vesturland, lagnastokkur án rakavarnarlags.

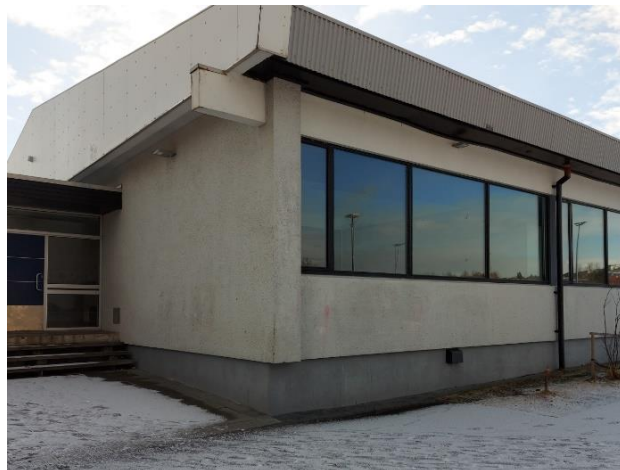
Mynd 2. Vesturland, utandyra.

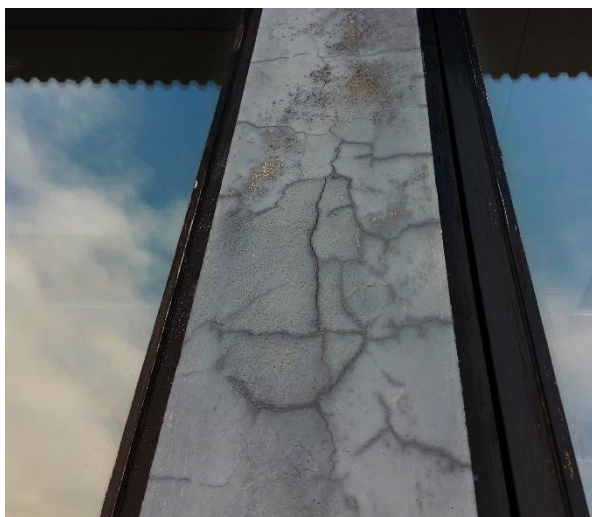
Mynd 3. Vesturland, ástand á milli glugga.

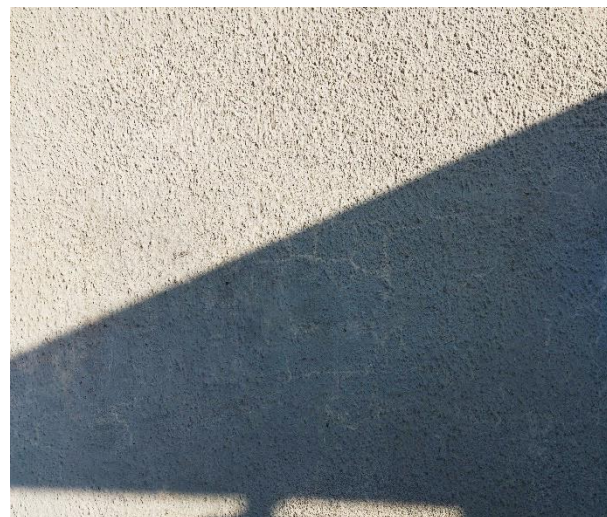
Útveggir eru staðsteyptir og einangraðir að innan með einangrunarplasti og múraðir, pússaðir með hraunáferð að utan og málaðir. Víða eru sprungur sýnilegar á ytra byrði hússins og svo virðist sem á ákveðnum svæðum sé viðvarandi leki til staðar sem tengist annað hvort sprungum eða gluggum og hurðum.

Mynd 4. Vesturland, útveggur

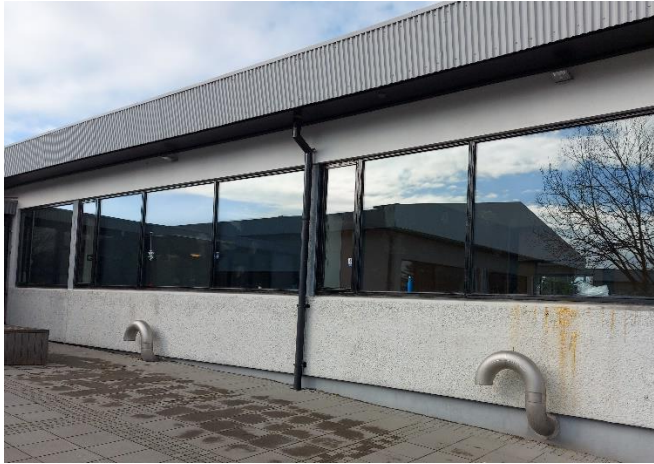
Botnplata hússins er berandi strengjasteypa milli staðsteypra bita sem standa á súlum. Í skriðkjallara má sjá ummerki um sig á jarðvegi en gólf í skriðkjallara er blöðrótt berg/hraun ofan á mold.

Lagnir eru teknar upp í gegnum gólfplötu upp í íverurými skólans. Loftlekar frá skriðkjallara eru því mögulegir.

Mynd 5. Vesturland, loftun úr skriðkjallara.

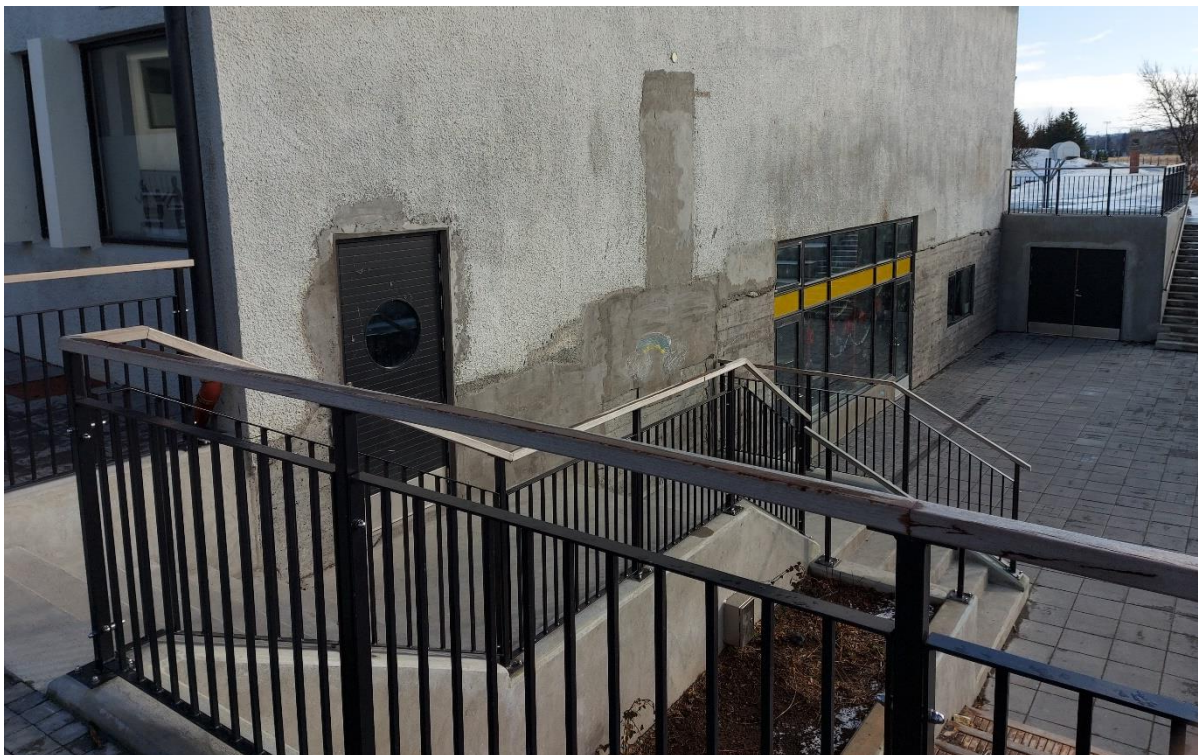
Mynd 7. Meginland, nýr gluggi og hurðargöt þar sem má finna raka innandyra.

Í rými þar sem frístund hefur aðstöðu mældist hækkaður raki meðfram útveggjum og þá sérstaklega á þeim stað þar sem hefur verið settur nýr gluggi og við eldri glugga- og hurðargöt. Þegar ástand á útvegg er skoðað utandyra er ljóst að frágangi er ábótavant á vatnsvörn eftir framkvæmdir, þar sem vatn virðist eiga greiða leið inn um sprungur og skil.

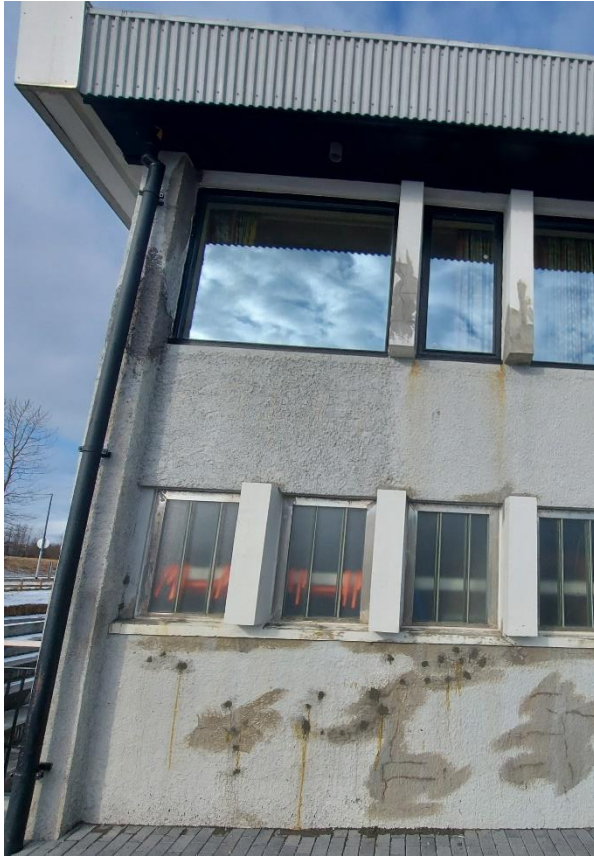
Mynd 8. Meginland, austurhlið, gluggar í búningsklefum og útveggur.

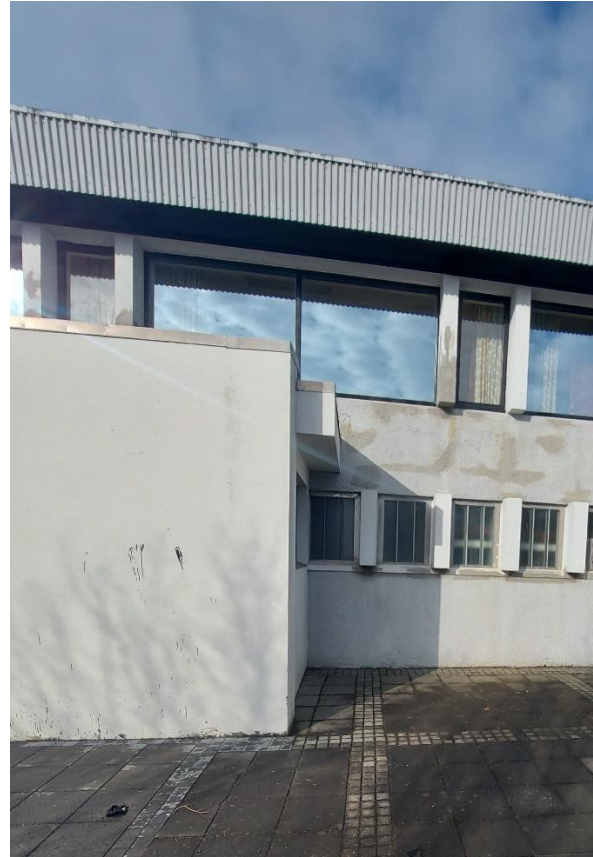
Mynd 9. Meginland, heimilisfræði 2.hæð, austurhlið

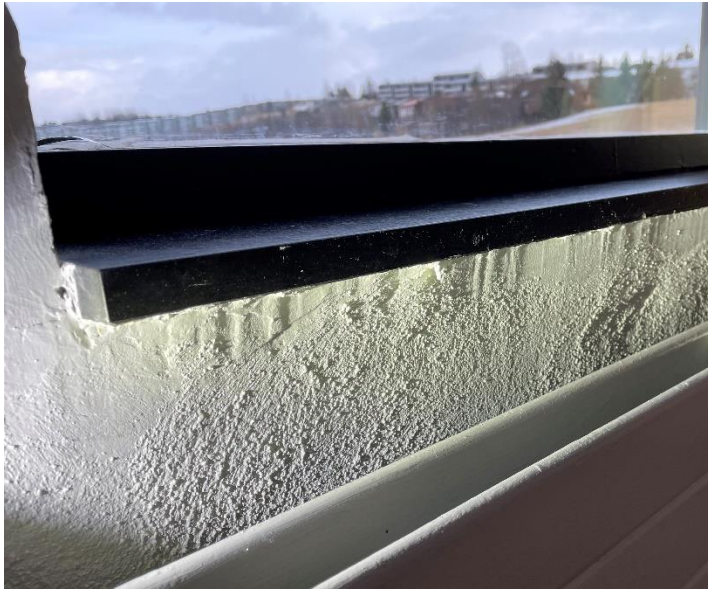
Í heimilisfræðistofu voru greinileg ummerki um raka undir gluggum og hækkandi rakastig í gólfum næst útvegg. Ummerki eru um eldri viðgerðir undir gluggakistum. Þegar veggur var skoðaður utan frá mátti sjá talsvert af sprungum og ummerki um að reynt hafi verið að þétta vegginn. Einnig voru flestir vaskaskápar skemmdir vegna raka en innrétting virðist vera upprunaleg. Sökkklar undir innréttingum hafa verið klæddir upp að innréttingu með nýjum dúk sem er á gólfum. Samkvæmt upplýsingum sem liggja fyrir hafa úrbætur farið fram í heimilisfræðistofu og virðist múr hafa verið fjarlægður af hluta veggja undir gluggum og skipt hefur verið um dúk á gólfum. Óljóst er hvort skipt hafi verið um sökkla á

Mynd 10. Meginland, rakaummerki undir gluggum. Gluggakistur innihalda asbest.

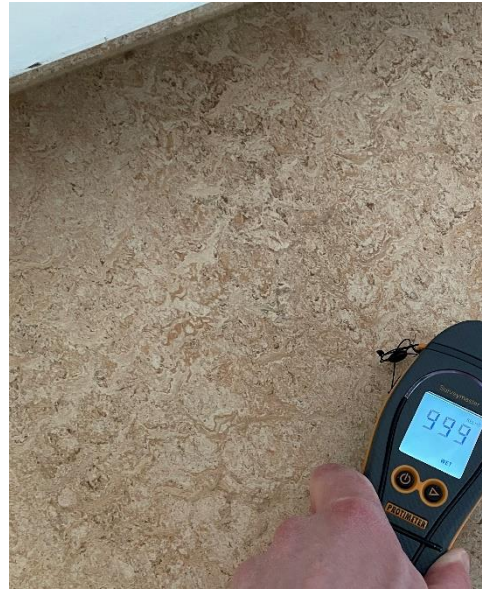
Mynd 11. Meginland, raki mælist hækkaður við útveggi.

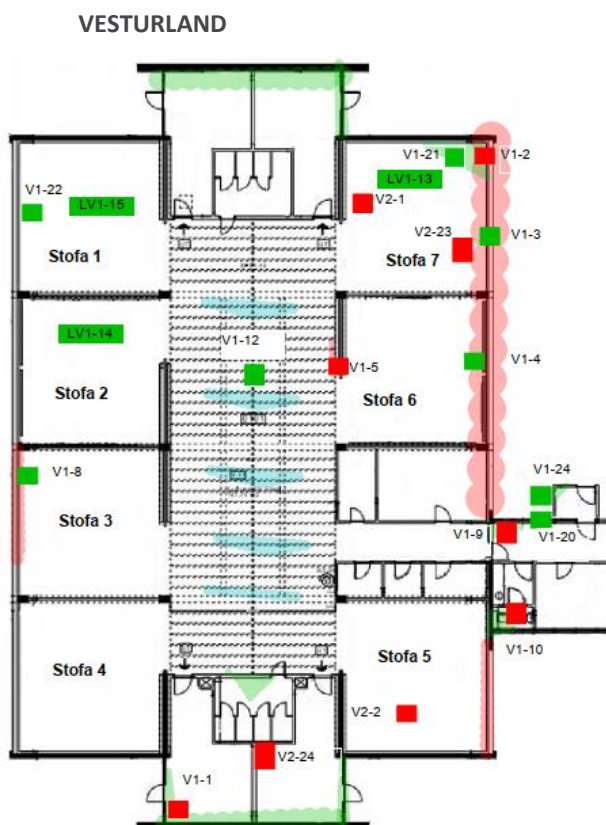
Mynd 14. Yfirlitstekning af Vesturlandi, merkt inn á niðurstöður sýna og rakaummerki

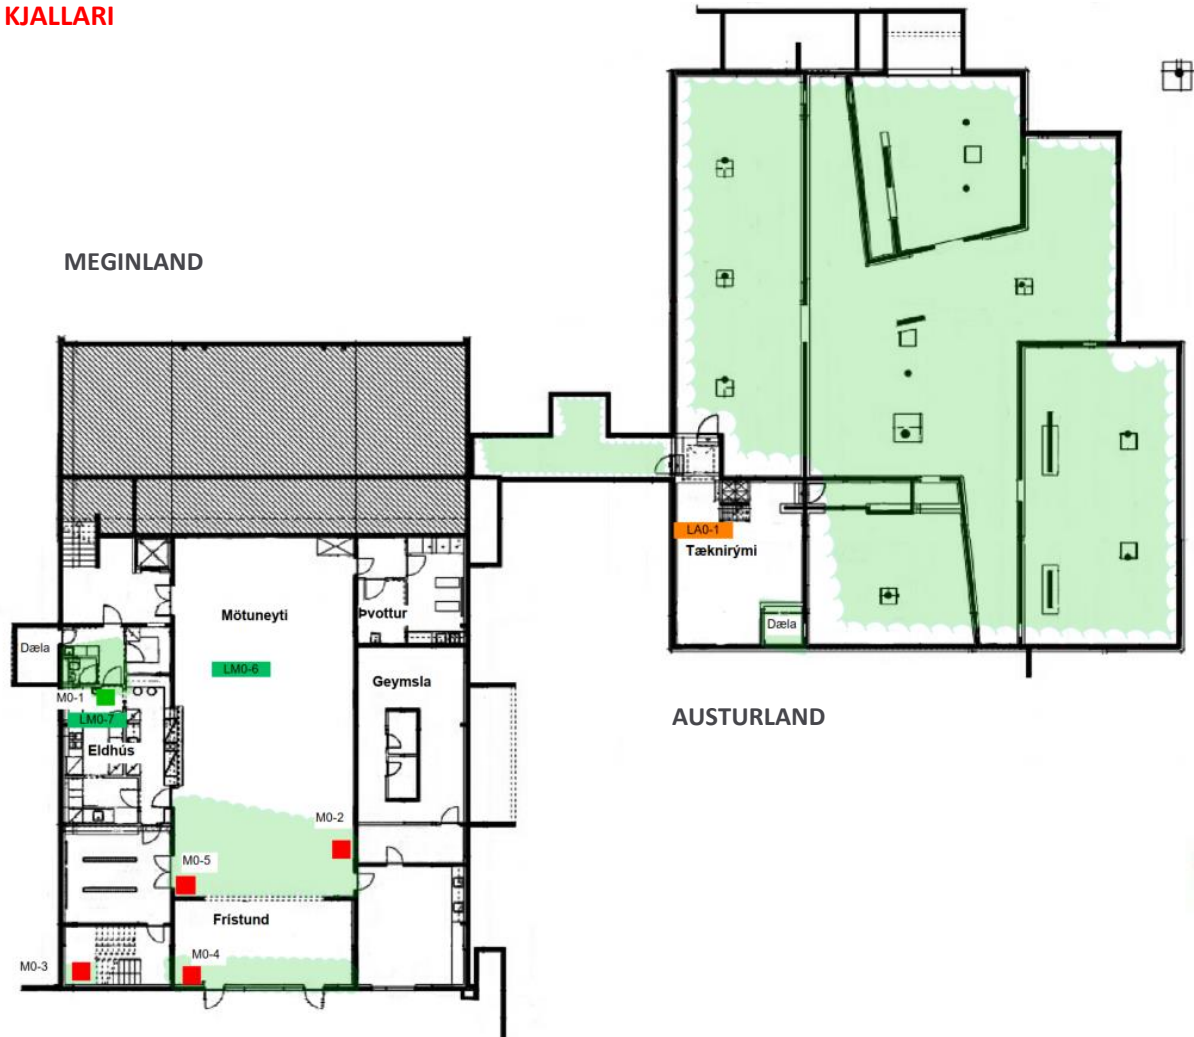
Mynd 15. Yfirlitsteikning af kjallara Meginlands og Austurlands, merkt inn á niðurstöður sýna og rakaummerki

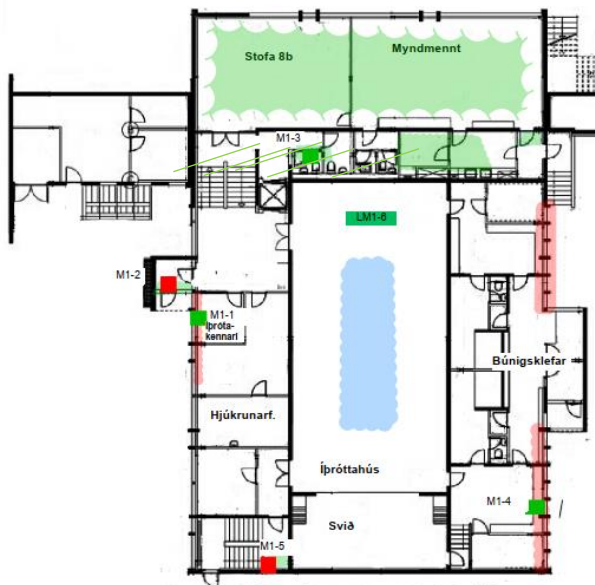
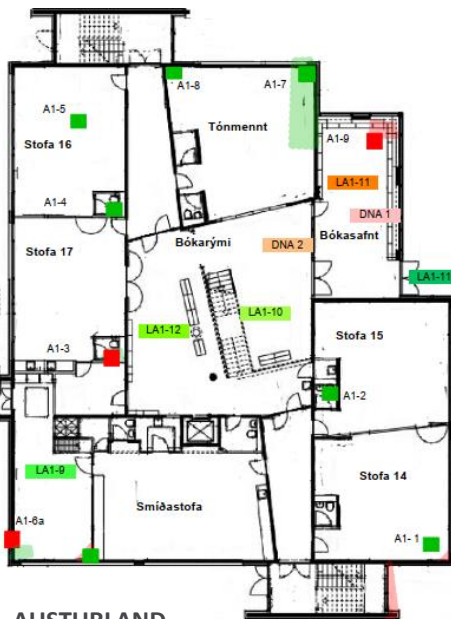
Mynd 16. Yfirlitstekning af fyrstu hæð Meginlands og Austurlands, merkt inn á niðurstöður sýna og rakaummerki

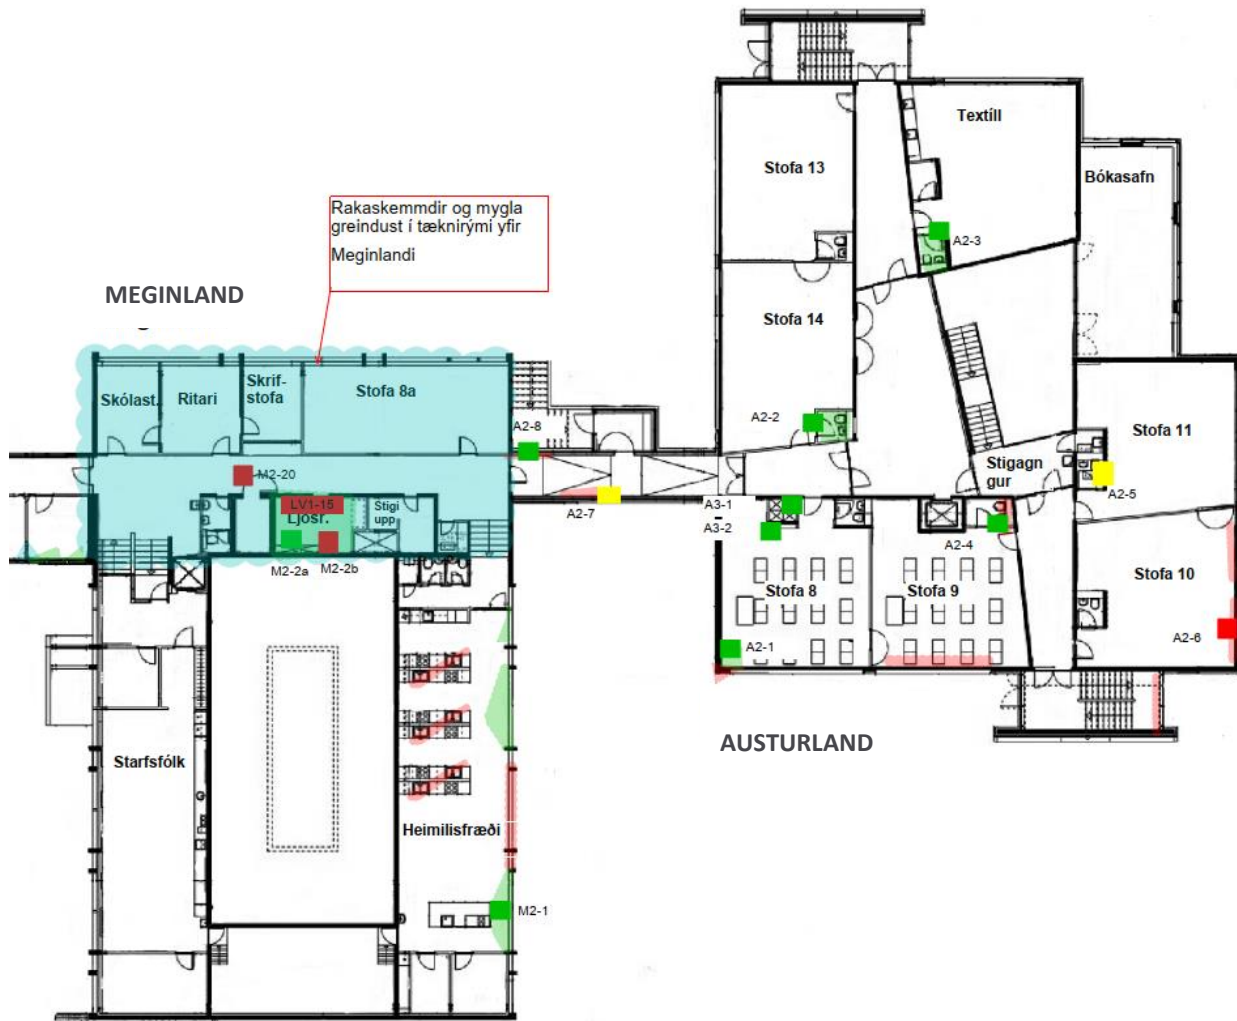
Mynd 17. Yfirlitsteikning af 2.hæð Meginlands og Austurlands, merkt inn á niðurstöður sýna og rakaummerki

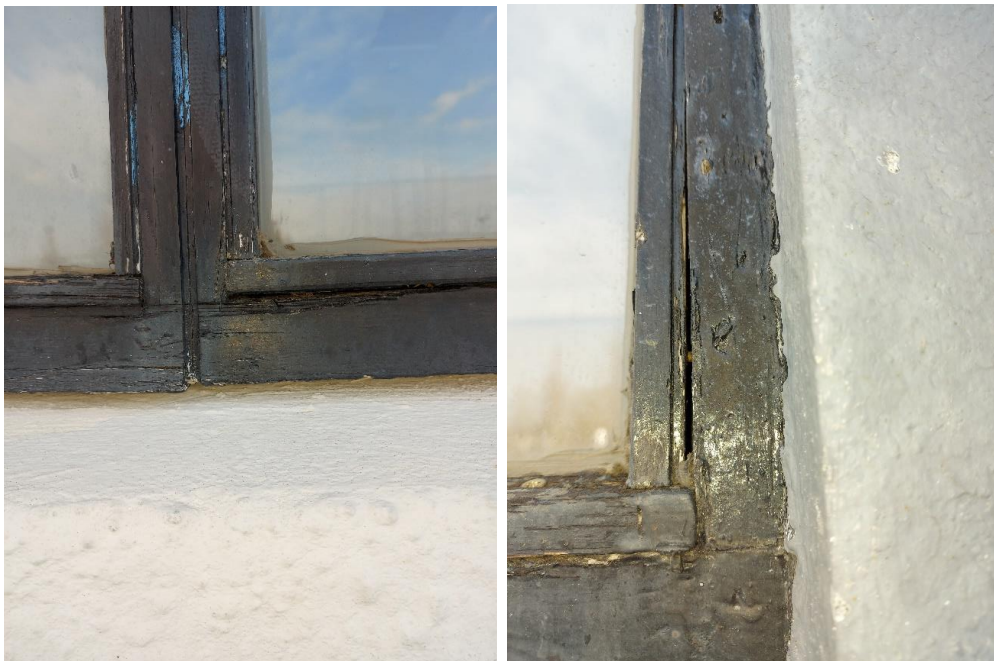
Gluggar tveggja elstu bygginganna eru upprunalegir og því eðlilegt að kominn sé tími á endurnýjun. Ytra byrði glugganna er farið að láta verulega á sjá. Víða eru botnstykki farin að bogna og yfirborð orðið

Mynd 19. Gluggar eru komnir á tíma.

mjög sprungið. Ekki var hægt að taka sýni úr botnstykkjum glugga þar sem sólbekkir eru úr asbesti í Vestur- og Meginlandi og þarf að fjarlægja þá af fagmönnum sem hafa til þess réttindi. Byggingarefni með asbesti hafa ekki áhrif á innivist eða loftgæði séu þau óhreyfð en við endurbætur á gluggum og endurnýjun þarf að hreyfa við þeim. Þess vegna er mælt með að fjarlægja byggingarefni sem innihalda asbest samhliða endurnýjun glugga og fylgja viðeigandi verkferlum Vinnueftirlits til að tryggja öryggi við framkvæmdir.

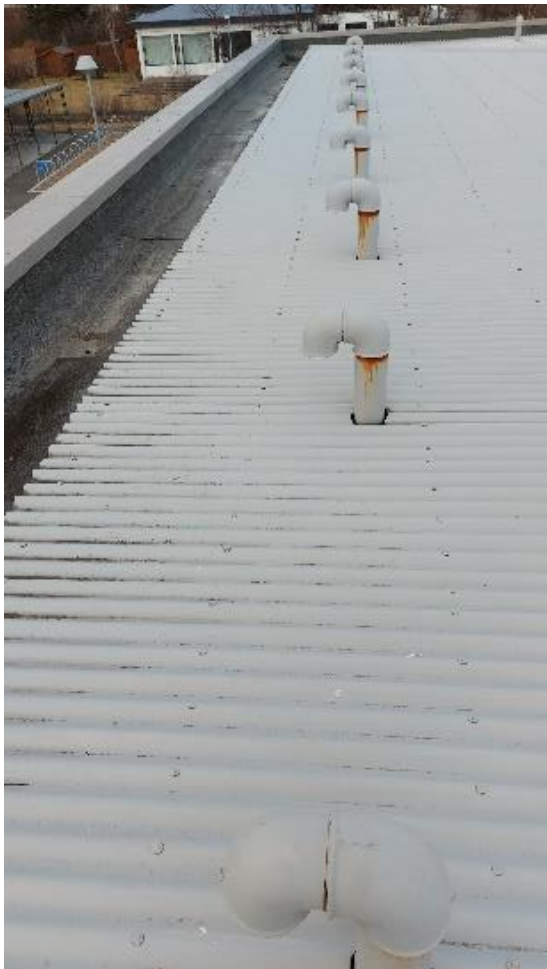
Mynd 22. Lofttúður á þaki Austurlands.

Nauðsynlegt er að fara í þakviðgerðir í Vestur- og Meginlandi. Fjarlægja þarf alla upprunalega klæðningu og sennilega einhverjar þaksperrur að auki. Það þarf að ganga úr skugga um að þær sem verða eftir séu lausar við myglu og hugsanlega heflaðar eða hreinsaðar þannig að tryggt sé að rakaskemmdir verði fjarlægðar. Mælt er með að endurskoða uppbyggingu og frágang á þaki. Þunnar loftrásir eru við þakglugga og mögulega þarf að endurbyggja þakið með gufuopnum dúk og tryggja þannig loftun upp fyrir loftrásir. Í Austurlandi þarf að skoða þök yfir stigahúsum sérstaklega. Einnig þarf að skoða tilgang og hlutverk loftröra á aðalþaki.

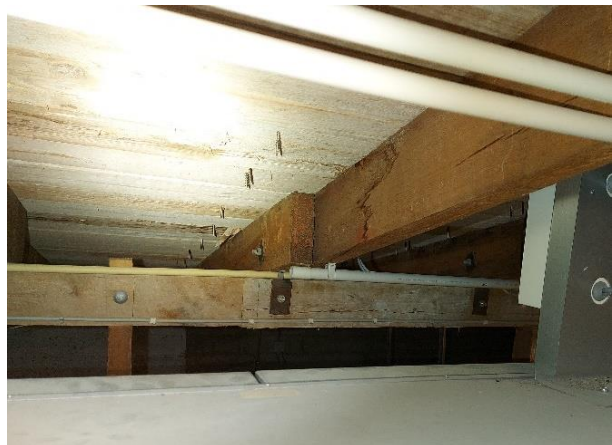
Mynd 20. Meginland, tæknirými.

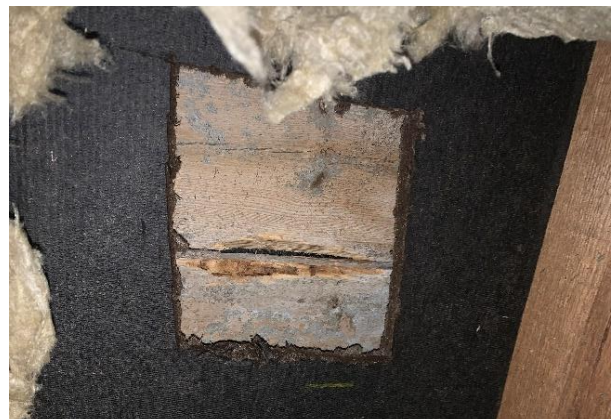
Mynd 21. Vesturland, þak. Mygla greindist í þakklæðningu sem skilin var eftir frá síðustu viðgerðum. Loftrás er úr tjörtexi.

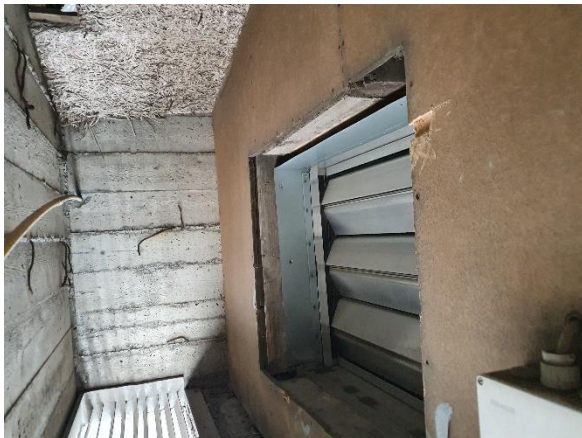
Mynd 23. Rakaummerki í innanstokki loftræsingar í Meginlandi.

Endurhanna þarf loftræsingu í Vestur- og Meginlandi. Í þeirri hönnun þarf að taka tillit til hljóðvistar og brunavarna. Hanna þarf tæknirými og kerfi þannig að þau standist nútíma reglugerðir.

Inntök loftræsingar þurfa að vera staðsett þannig að tryggt sé að hreint útiloft komi inn við loftskipti. Inntök ættu að vera í rými sem er ekki rakaskemmt og byggingarefnin þar séu raka- og brunapólin. Einnig þarf að skoða staðsetningu á innkasti og útkasti þannig að blöndun eigi sér ekki stað á því lofti sem blæs inn, til dæmis úr lofti sem kemur úr skriðkjallara.

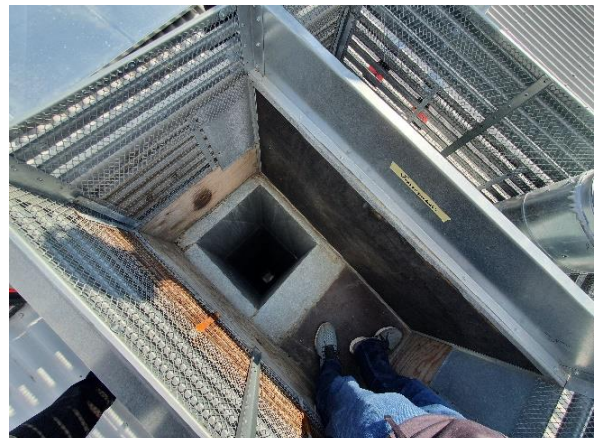
Mynd 24. Rakaummerki í samsettum inn- og útblásturstokki í Austurlandi. Inntak og útblástur.
