Aðgengi að úrgangsilátum í Reykjavík
Umhverfis og skipulagssvið
Skrifstofa umhverfisgæða
Deild umhverfis- og úrgangsstjórnunar

Þróstur Ingólfur Víðisson
Ágúst 2014

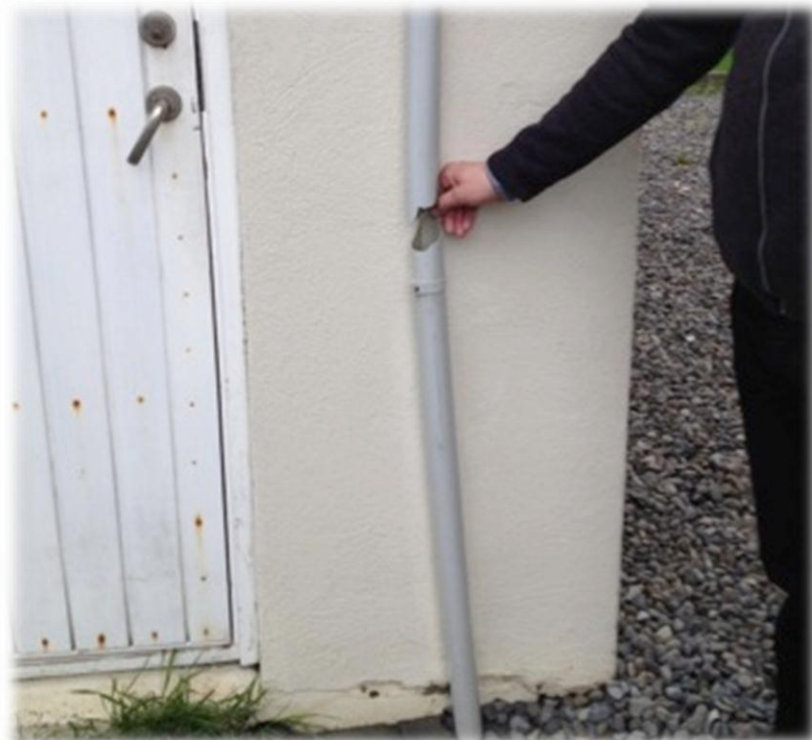
Mynd 3a. Hér sést hvar ílát hefur rekist í þakrennu og brotið hana. Þarna er mjög þröngt.

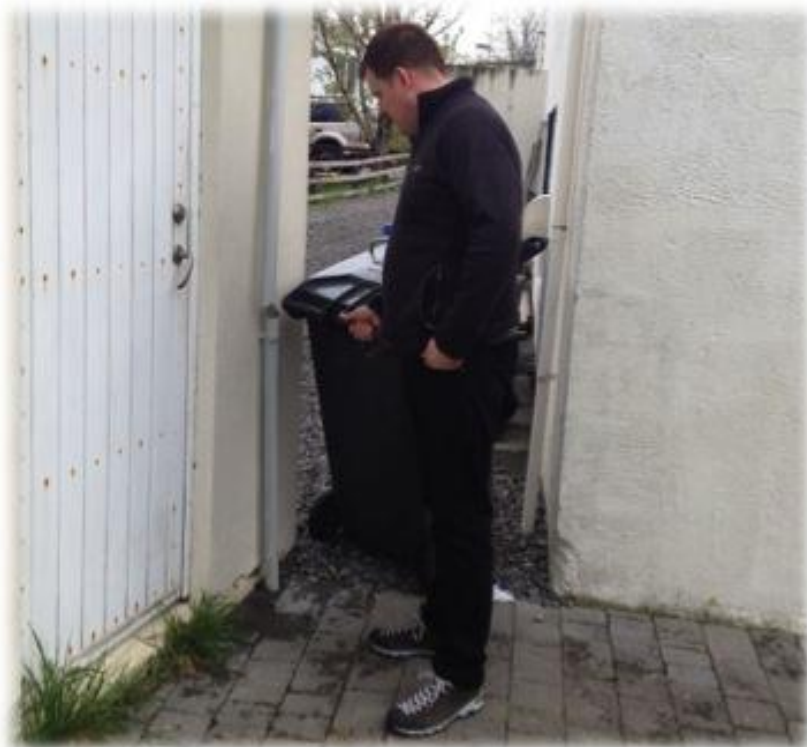
Mynd 3b. Brotin þakrenna. Hér sést vel hversu aðstæður eru þröngar og undirlag erfitt á bak við húsið.

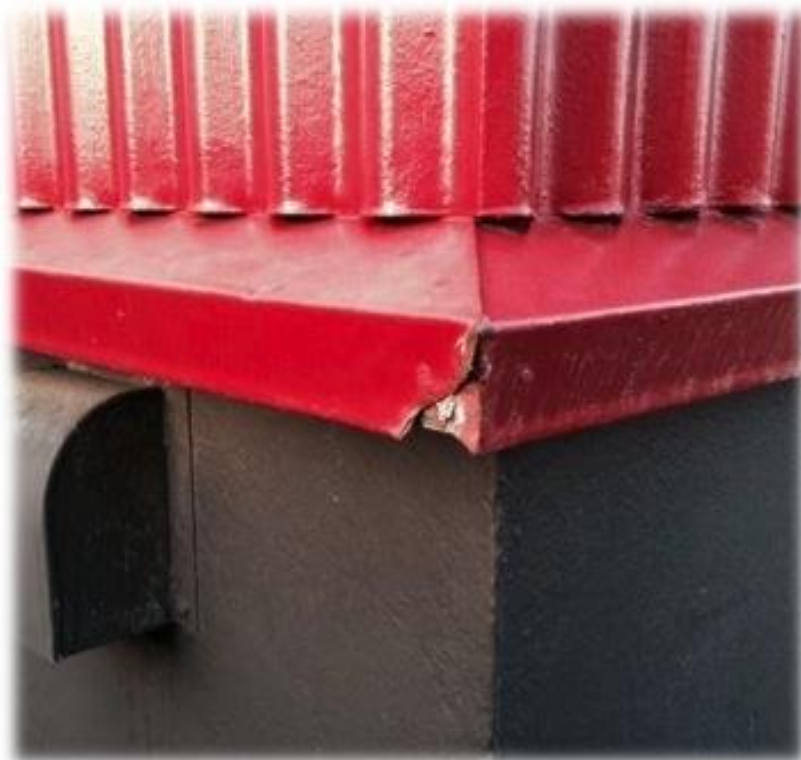
Mynd 3c. Hér hefur verið farið fram á bætur vegna skemmda. Aðstæður eru þarna erfiðar og þröngt að komast um með ílát.

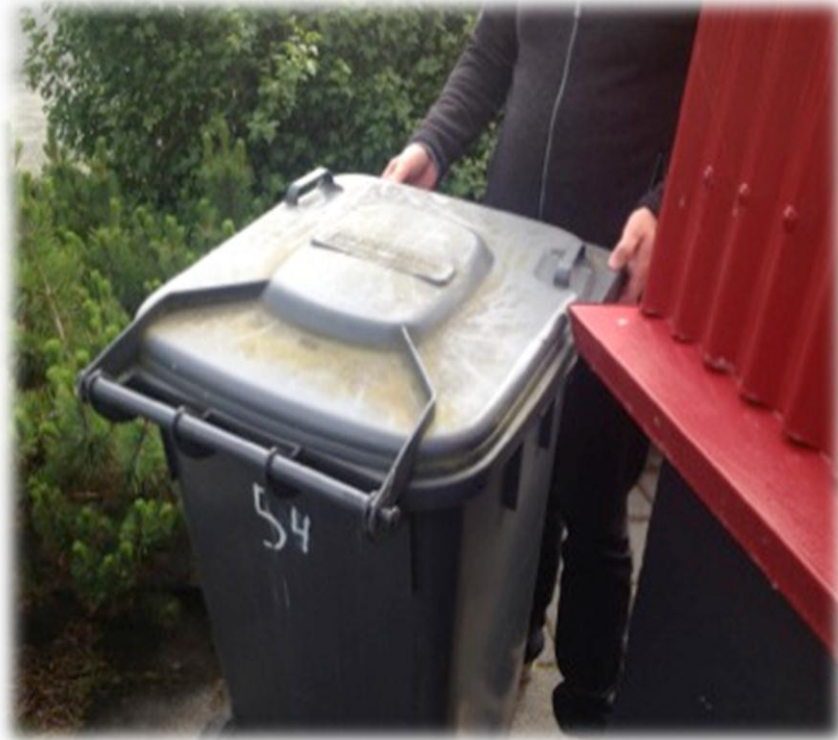
Mynd 3d. Hér sést nánar hvernig efri brún íláts/lok er í sömu hæð og kantur á klæðningu og trén þrengja að hinu megin.

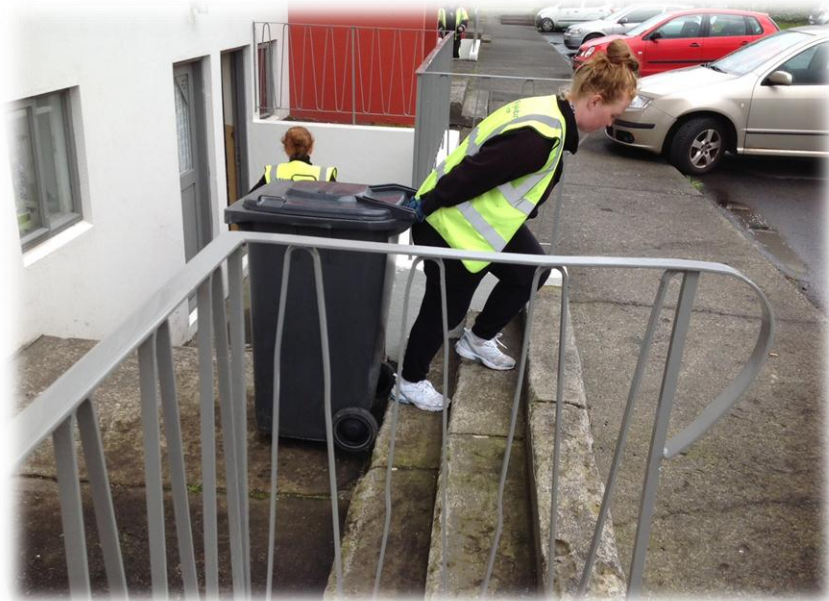
Mynd 4a. Starfsmaður sést hér draga ílát upp 10 tröppur. Margfeldisáhrifin eru mikil. Í þessari geymslu eru 8 tonn. Til þess að tæma þessar 8 tonn þarf að stíga 320 sinnum í tröppur. Í þessu fjölbýlishúsi eru 3 sorphæmslur. Þegar búið er að tæma þær allar hefur starfsfólk farið í 960 tröppur. Þetta er nokkuð dæmigerð aðstaða í eldra fjölbýlishúsi þar sem ílátin eru geymd í kjallara og ekki er rampur eða sliskja til að draga ílátin á.

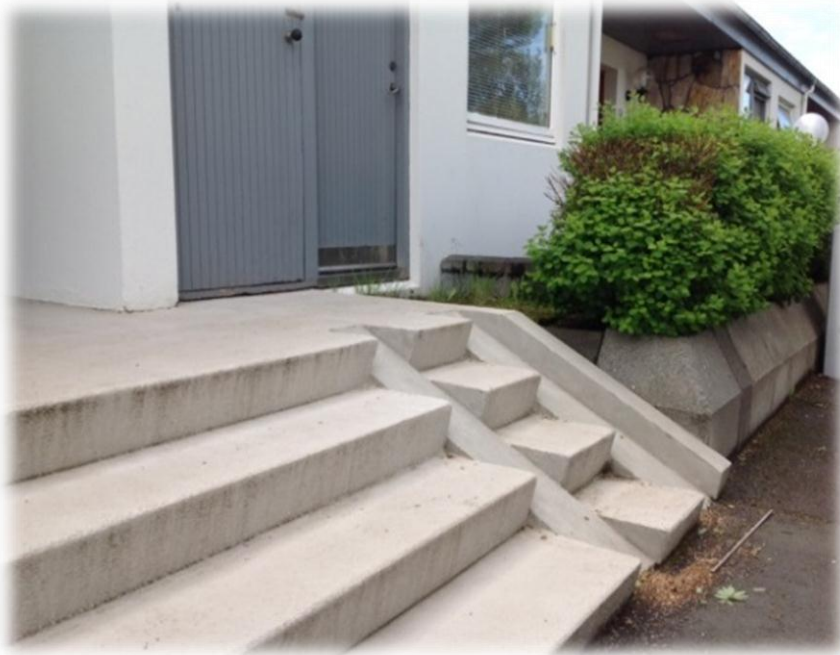
Mynd 4b. Í þessum raðhúsum er nýbúið að gera upp allar tröppur og palla. Tröppurnar eru þannig gerðar að hjólin á ílátunum lenda utan við þær og belgurinn skellur í allar tröppur með tilheyrandi höggi á ílátið og stoðkerfi starfsfólks. Auk þess fer þetta illa með tröppurnar.

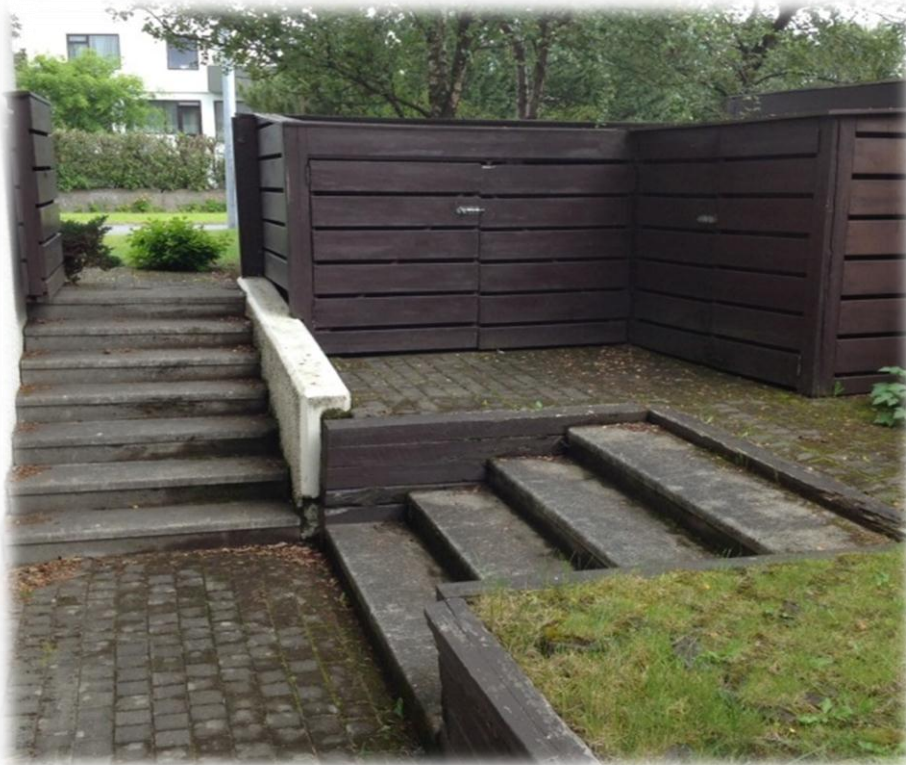
Mynd 4c. Hér þarf að fara um 12 tröppur og 25 metra. Auðvelt væri að snúa skápnunum við, færa hurðarnar á hliðina sem snýr út að gangstétt og sleppa við 12 tröppur og 18 metra.

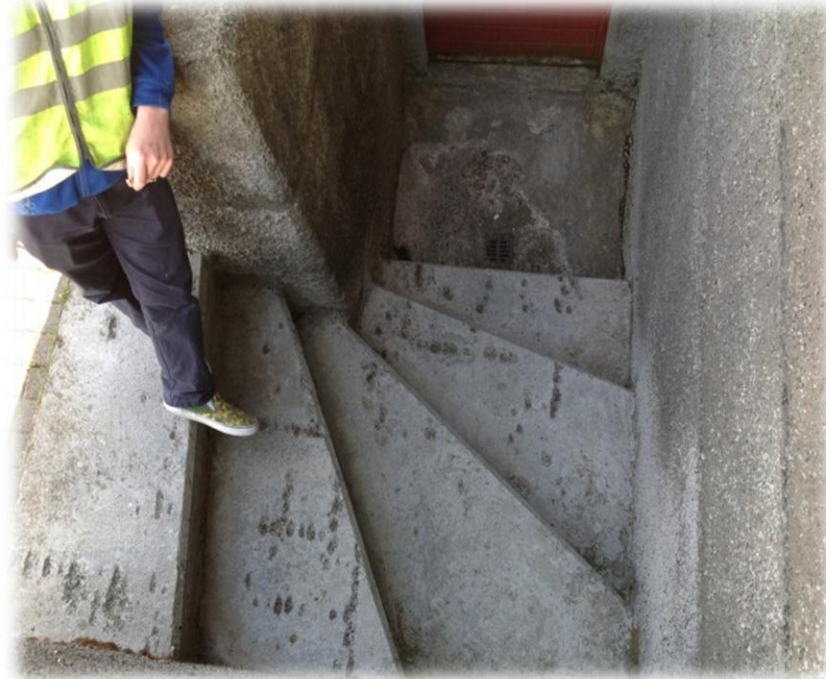
Mynd 4d. Á þessum stað eru brattar og þröngar tröppur. Hægt er að gera sér í hugarlund hvernig er að fara um þessar tröppur í myrkri, snjó og hálfu með þungar tunnur. Ljós er fyrir hendi en var ekki í lagi þegar skoðað var.

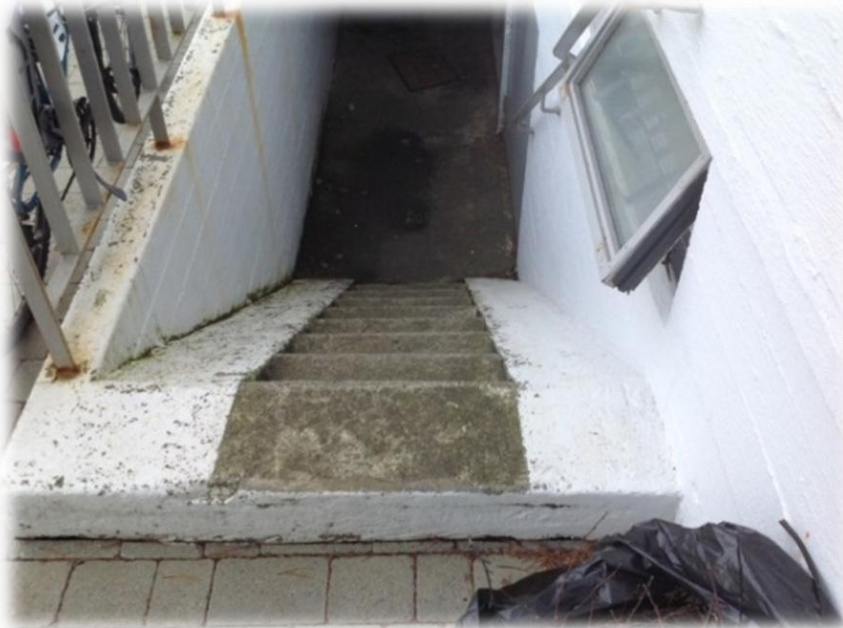
Mynd 4e. Hér sést rampur fyrir eldri gerð af tunnnum. Áður fyrr voru notaðar járntunnur sem teknar voru með trillum. Nú eru eingöngu notaðar plasttunnur með áföstum hjólum. Þessar rampar passa ekki þar sem þeir eru of breiðir fyrir tunnurnar og verður því að draga þær ofan í tröppunum með tilheyrandi álagi á starfsfólk, tunnur og tröppur. Þetta er nokkuð algengt í hverfum sem voru byggð fyrir 1980. Einnig má hér sjá háan kant efst sem eykur enn á álagið og veldur slyshættu. Jafnframt má benda á glugga sem býður uppá óhapp og hættu á skemmdum og skaða.

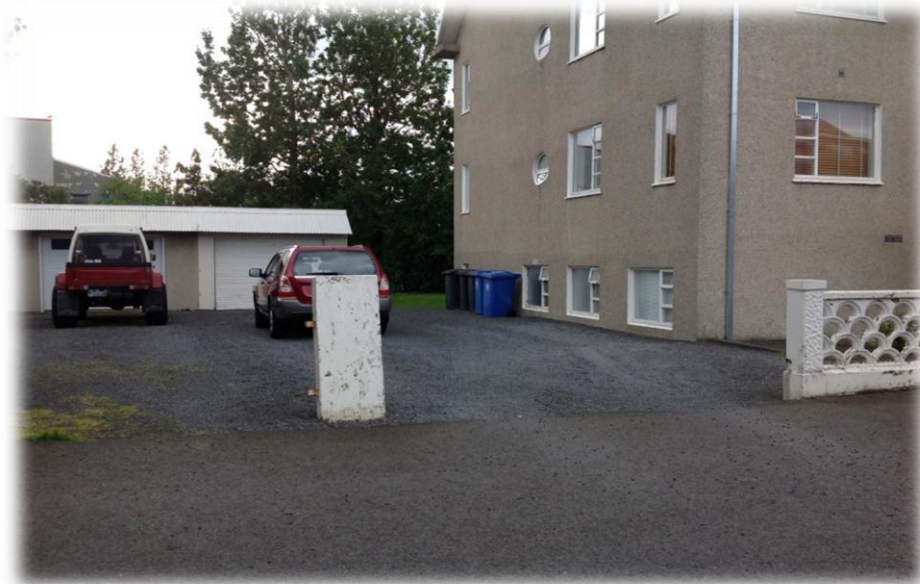
Mynd 5a. Hér má sjá tvær heimkeyrslur hlið við hlið, sem eru lagðar eru möl. Ílátin eru á bak við hús.

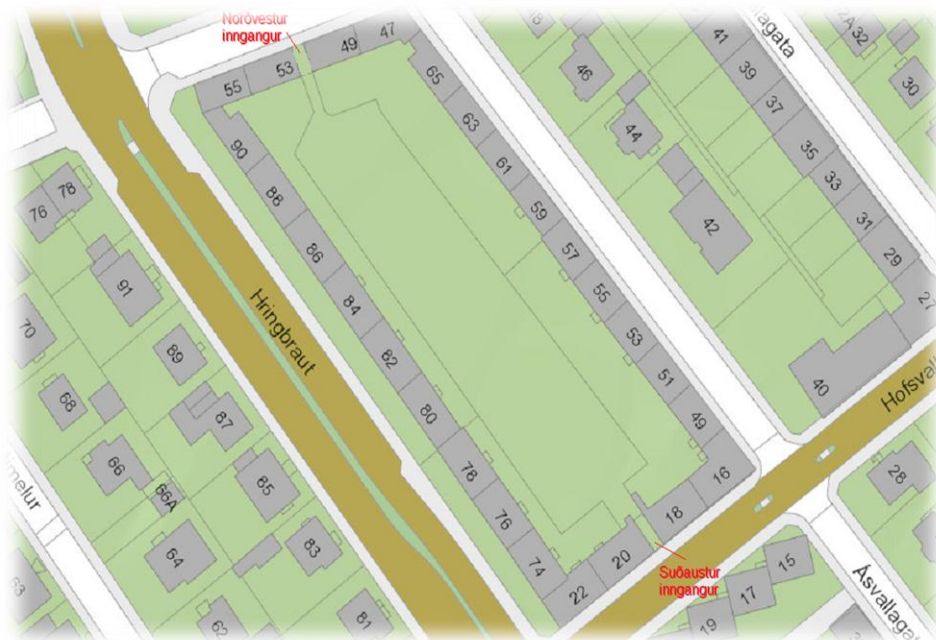
Mynd 5c. Port milli Ásvallagötu og Hringbrautar. Hér eru um það bil 60 tunnur og ekki er leyft að keyra inn í portið. Illfært á vetrum.

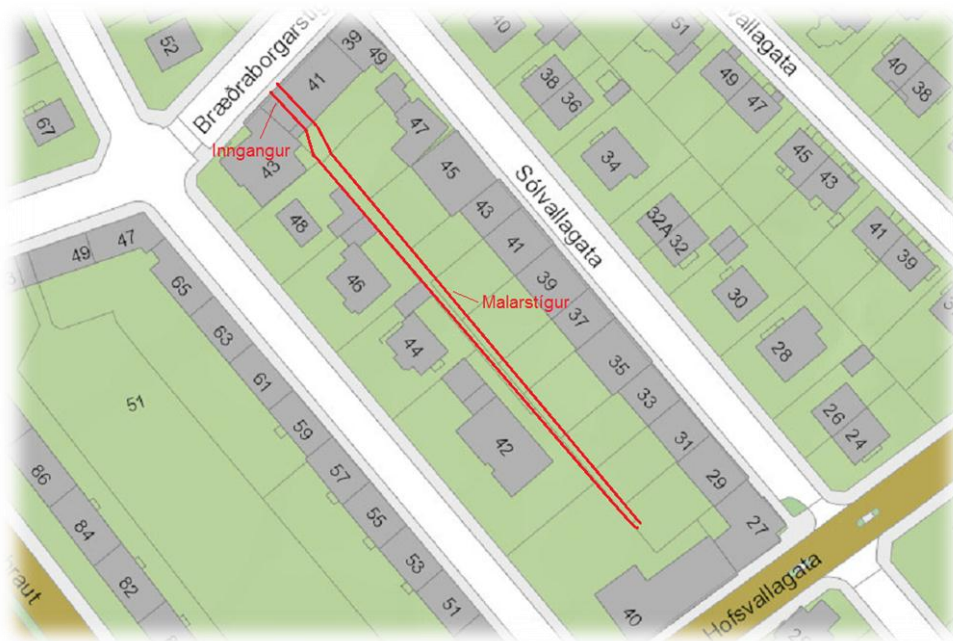
Mynd 5d. Langt malarport liggur frá Bræðraborgarstíg, milli Sólvallagötu og Ásvallagötu. Ófært fyrir hirðubíla. Illfært á vetrum. Þar eru um það bil 40 tunnur.

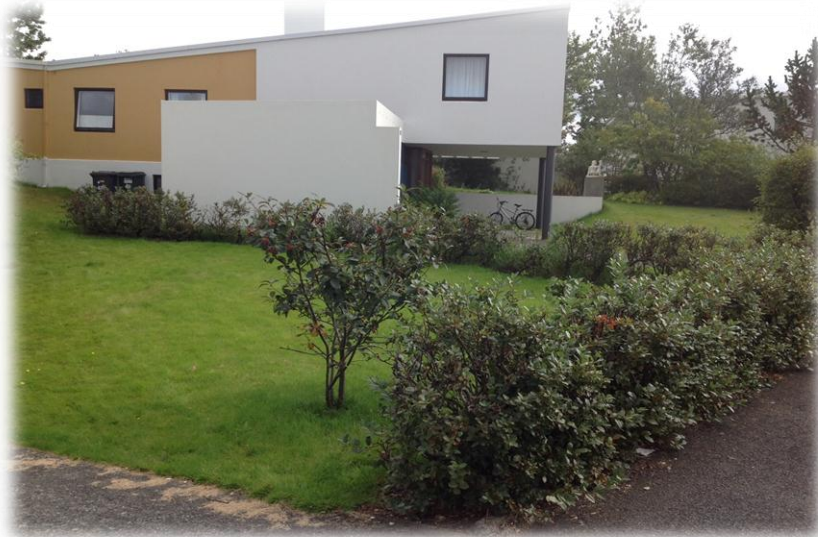
Mynd 6a. Hér þarf að draga ílát 20 metra í grasi. Á vetrum bætist snjór og hálka ofan á það.

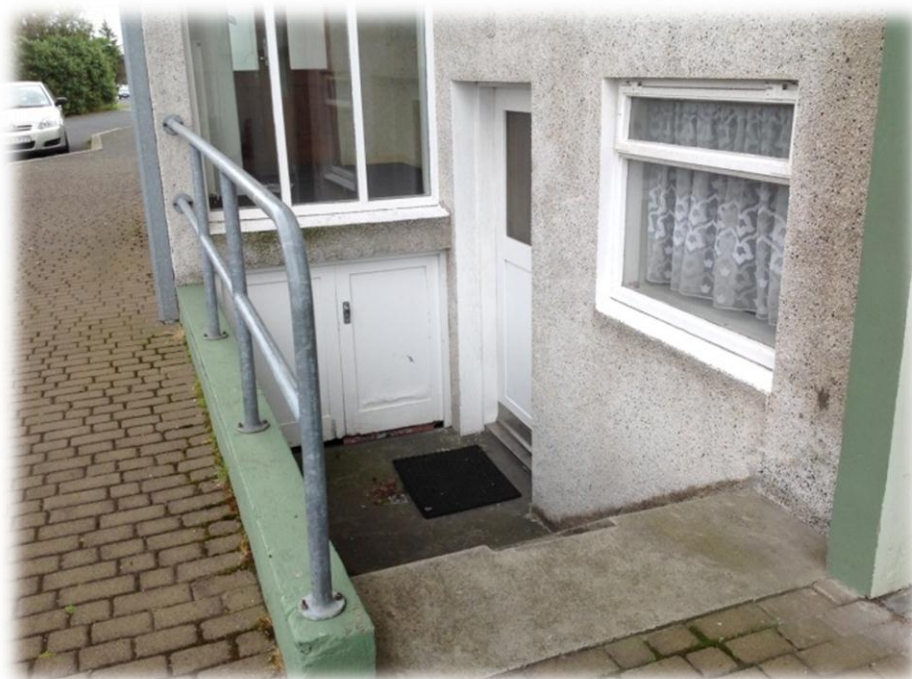
Mynd 7a. Í þessu fjölbýlishúsi er stór geymsla með 15 gráum ílátum og 5 bláum. Lofthæð inni geymslunni er 150 cm og hurðaoop er 140 cm á hæð. Þetta er einn af mörgum stöðum þar sem aðstaðan er með þessum hætti.

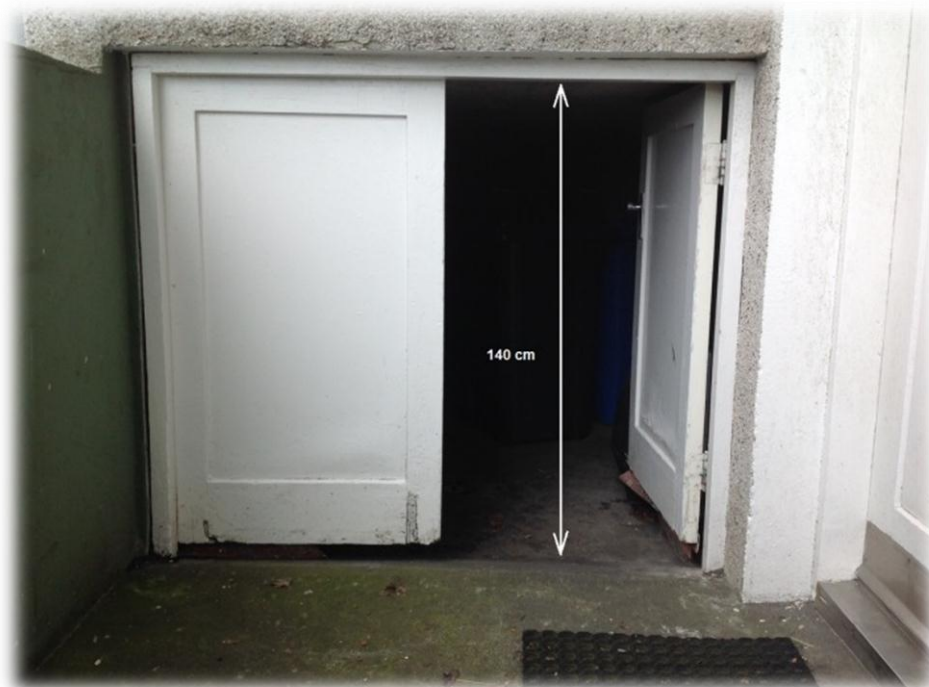
Mynd 7b. Hér eru aðeins 140 cm frá gólfi og upp í dyrakarm.

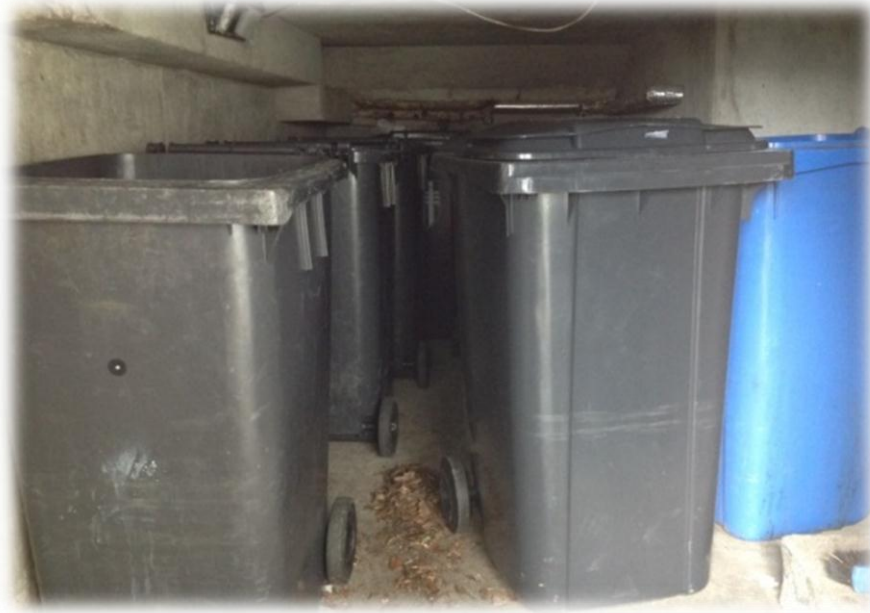
Mynd 7d. Í þessari geymslu eru tuttugu ílát og aðeins um það bil 150 cm lofthæð.

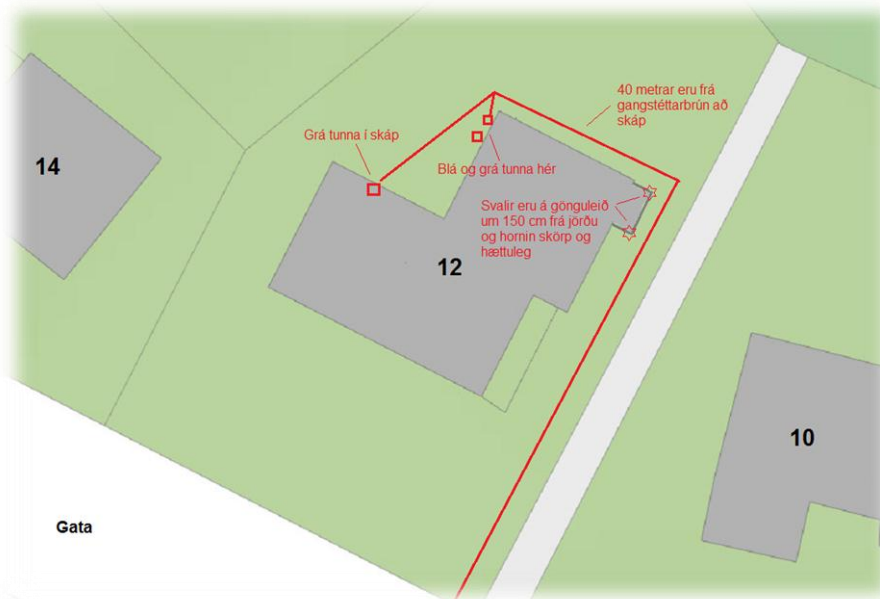
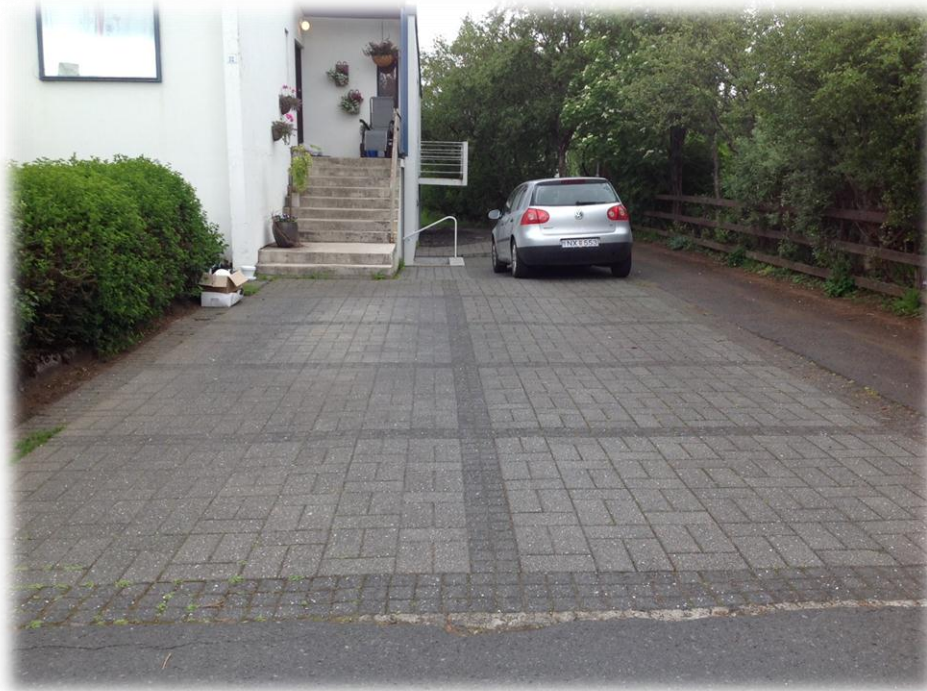
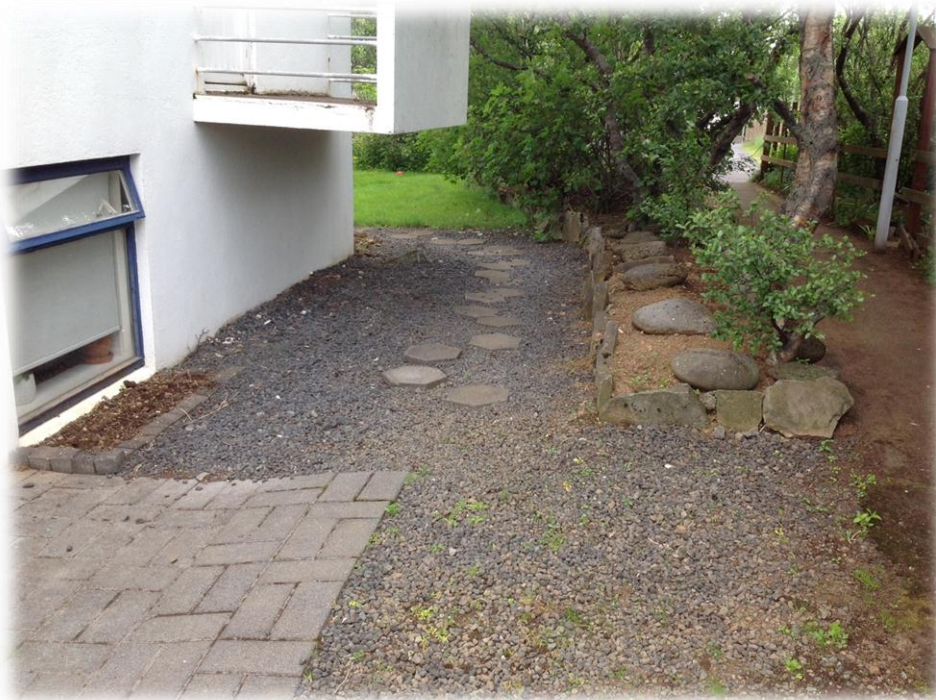
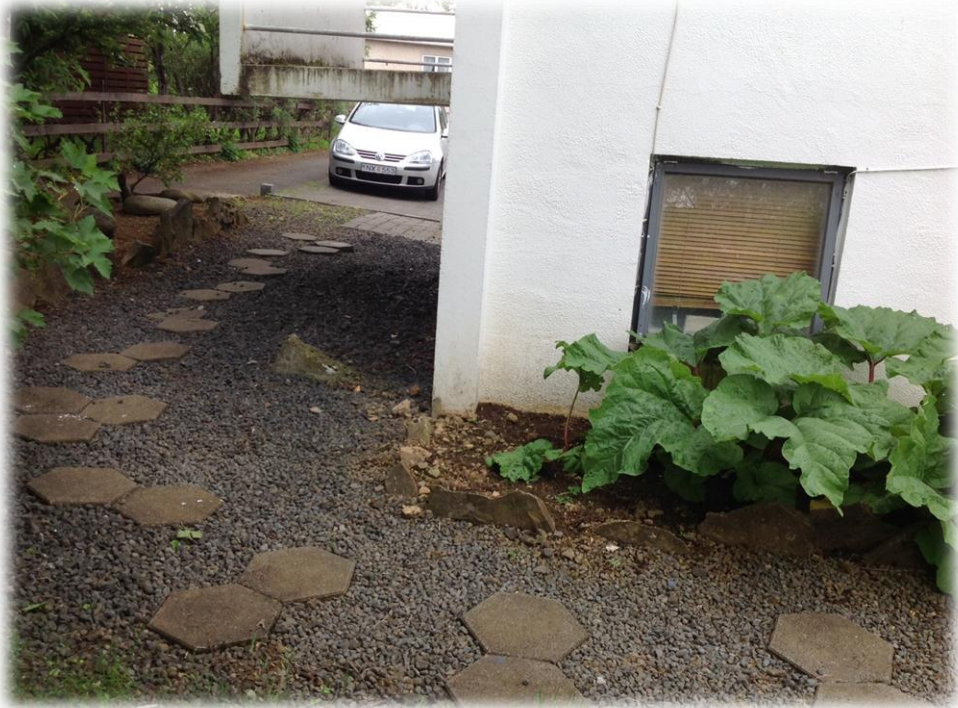
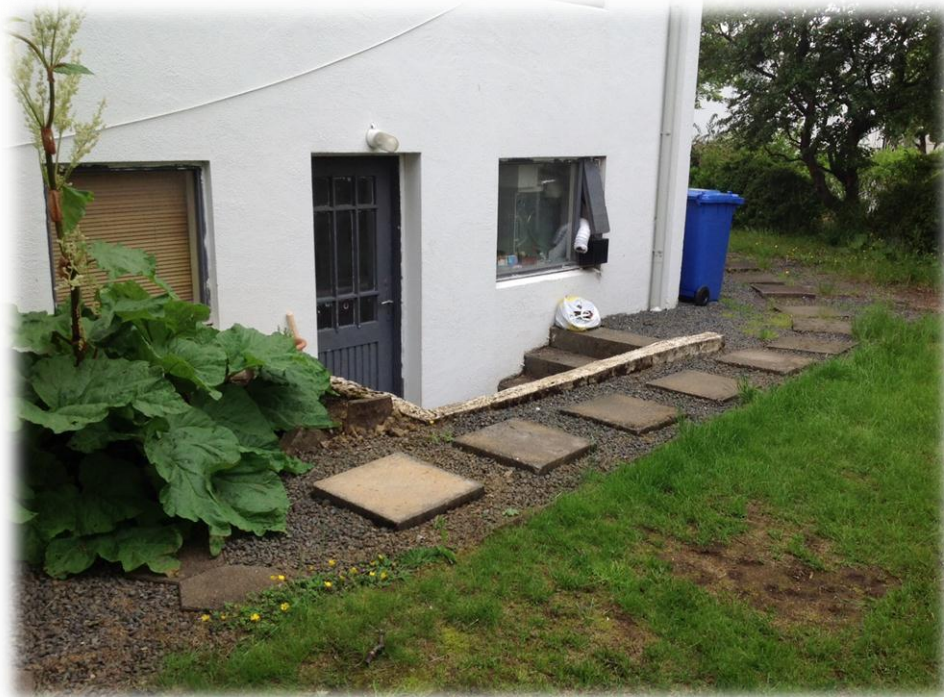
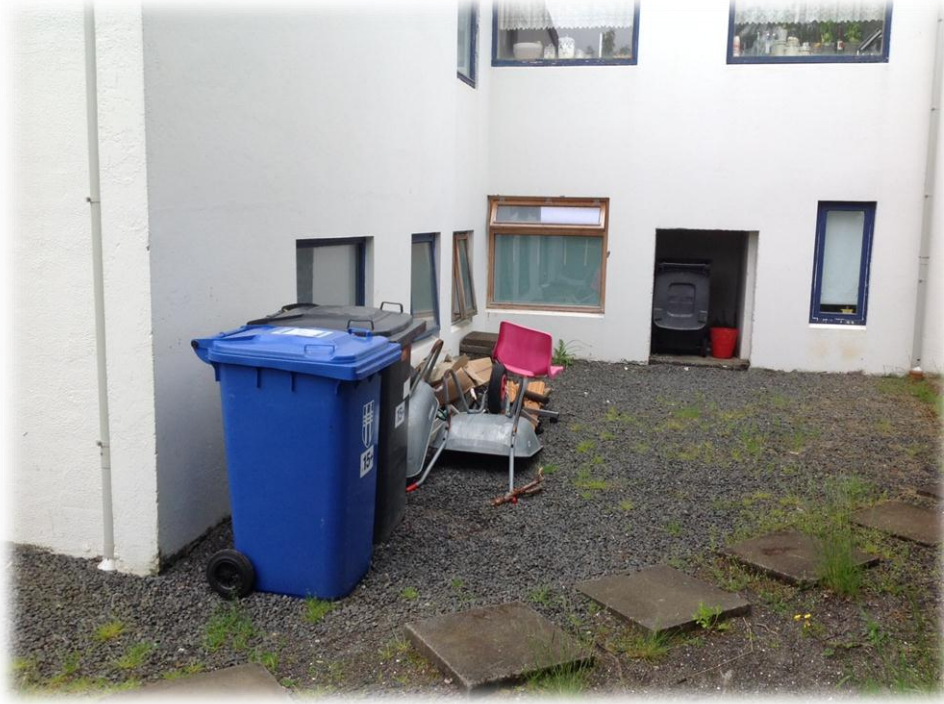
Mynd 8a. Þessi mynd sýnir stað þar sem starfsmenn þurfa að fara nær hringinn í kring um hús á vondu og misjöfnu undirlagi til að sækja ílát. Þetta er 40 metra leið. Hættulegar svalir eru á óupplýstu svæði í gönguleið. Gönguleiðin er sýnd með sex myndum hér á eftir.

Mynd 8b. Þessi mynd sýnir leiðina frá gangstéttarbrún að útidyratröppum.

Mynd 8c. Þessi mynd sýnir leiðina frá útidyratröppum, áfram undir svalir og að norðausturhorni hússins.

Mynd 8d. Þessi mynd sýnir gönguleiðina til baka frá norðausturhorni í átt að útidyrum.

Mynd 8e. Þessi mynd er af gönguleiðinni frá norðaustur horni í átt tunnum.

Mynd 8f. Þessi mynd sýnir síðasta spölinn að skáp sem geymir eina grúa tunnuna.

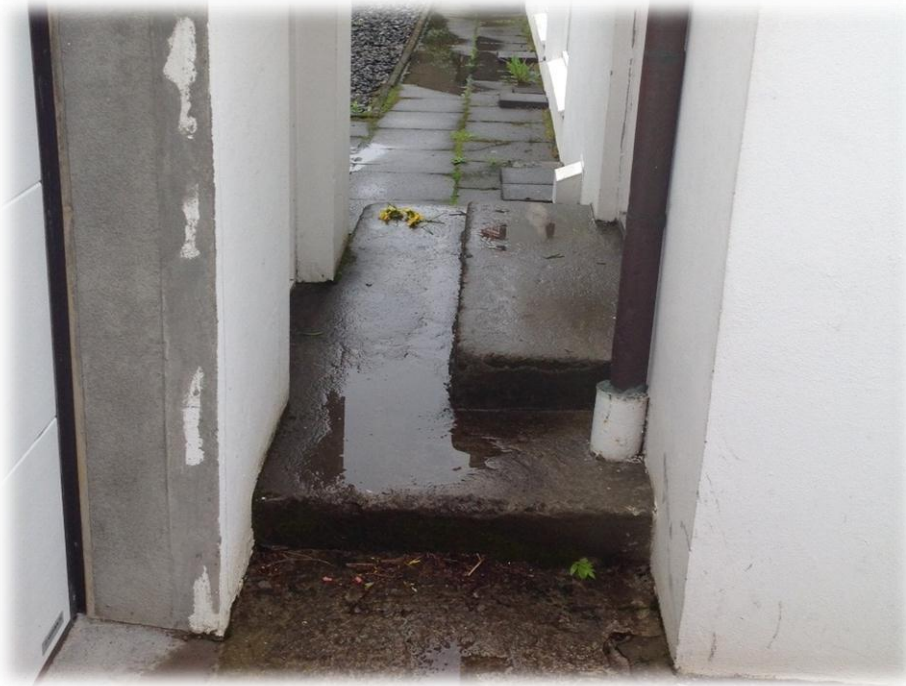
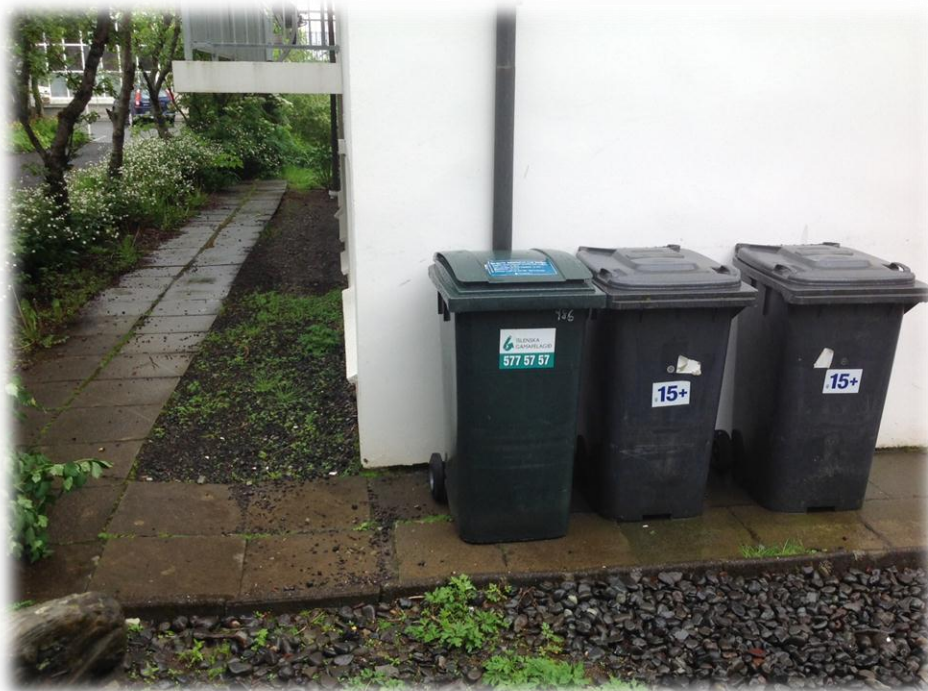
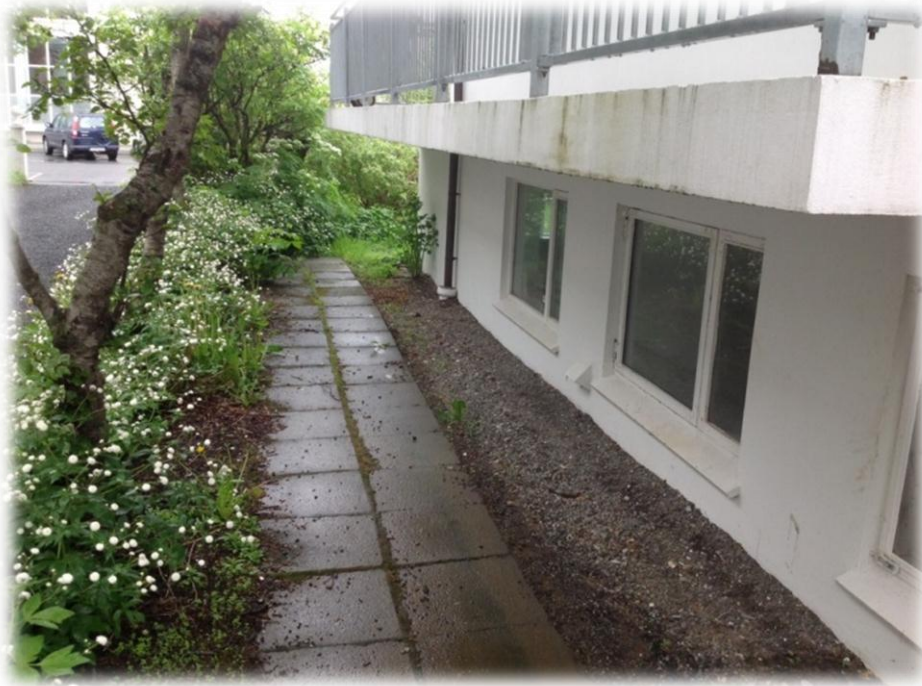
Mynd 9a. Hér er annað dæmi sem sýnir með fjórum myndum hvar ílát eru staðsett þannig að í raun og veru er ekki fær leið með þau út að götu, nema að halda á þeim. Ílátin eru staðsett við austurhorn hússins. Ef farið er með þau í norður með bakhlið hússins þá verða fyrir tröppur sem þarf að bera tunnurnar yfir. Ef farið er með þær meðfram suðausturhlið hússins í átt að götu/garði er hellulögnin að hálfu leiti undir svölum sem eru í um það bil 170 cm hæð yfir henni. Hellulögnin endar svo við suðurhorn hússins.

Mynd 9b. Myndin er tekin frá þeim stað þar sem ílát eru staðsett, í átt að tröppum sem eru milli húss og bílskúrs.

Mynd 9c. Ílátin eru staðsett við austurhorn hússins.

Mynd 9d. Þessi mynd er tekin frá austurhorni, þar sem ílát eru staðsett, og í átt að götu.

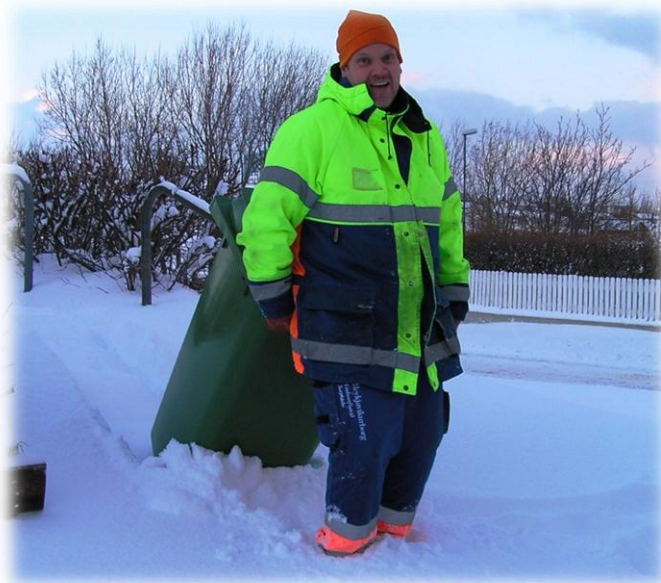
Mynd 10a. Starfsmaður „ryður gönguleið“ með grænni tunnu.

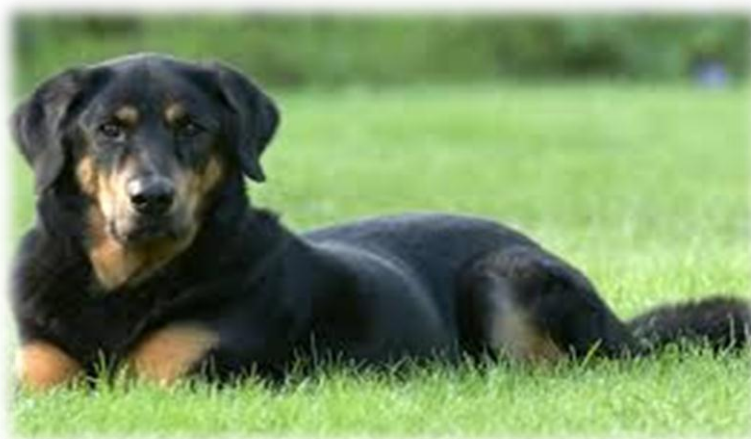
Hundar eru skýlaus ógnun við öryggi starfsfólks sem sinnir hirðu úrgangs í borginni. Nýlegt dæmi er þar sem starfsmaður var bitinn illa af lausum hundi á Laugarásvegi. Sá hundur var búinn að bíta sorðhirðumann áður, en þá var hvorki kært né annað aðhafst í málinu. Reglulega berast fréttir um hundsbit, af póstburðarfólki, starfsfólki við sorphirðu og öðrum sem starfa sinna vegna þurfa að fara inn á einkalóðir. Þetta vekur spurningar um hvort hægt sé að bæta upplýsingamiðlun milli Heilbrigðiseftirlits Reykjavíkur, sem sér um hundamál, og þeirra sem sinna hirðu úrgangs, varðandi bitmál, lausa hunda og óskráða.

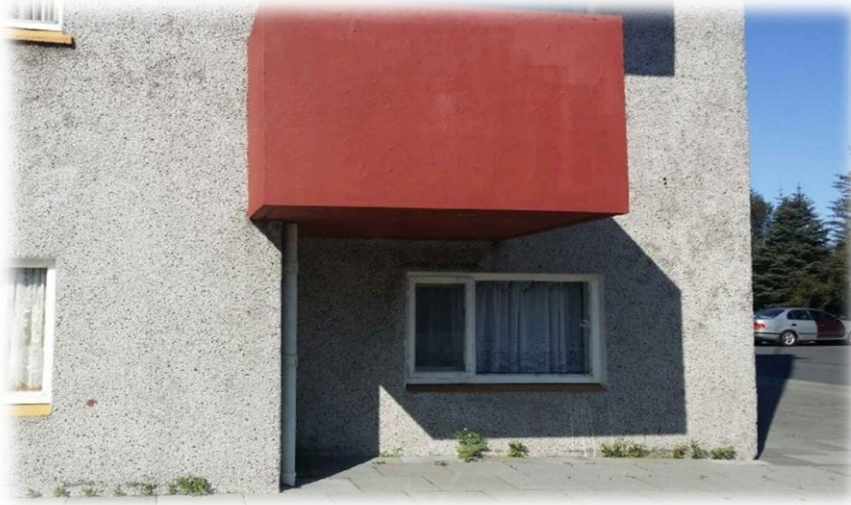
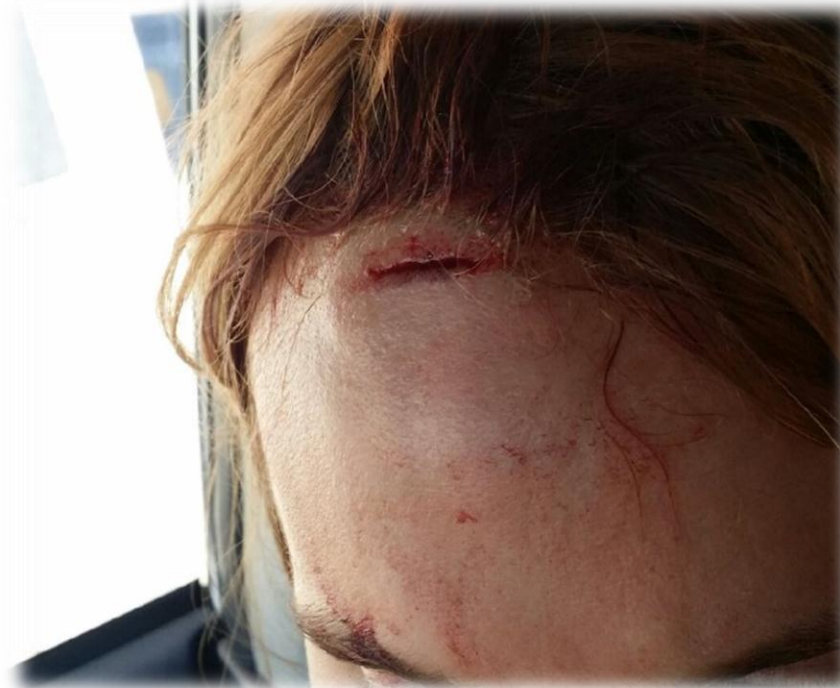
Mynd 11a. *Föstudaginn 22. ágúst 2014 gekk starfsmaður á horn á svölum á húsi í Stigahlíð. Svalirnar eru í 170 cm hæð og eru í gönguleið.*

Mynd 11b. *Starfsmaðurinn hlaut þungt höfuðhögg og ljótan skurð á enni.*

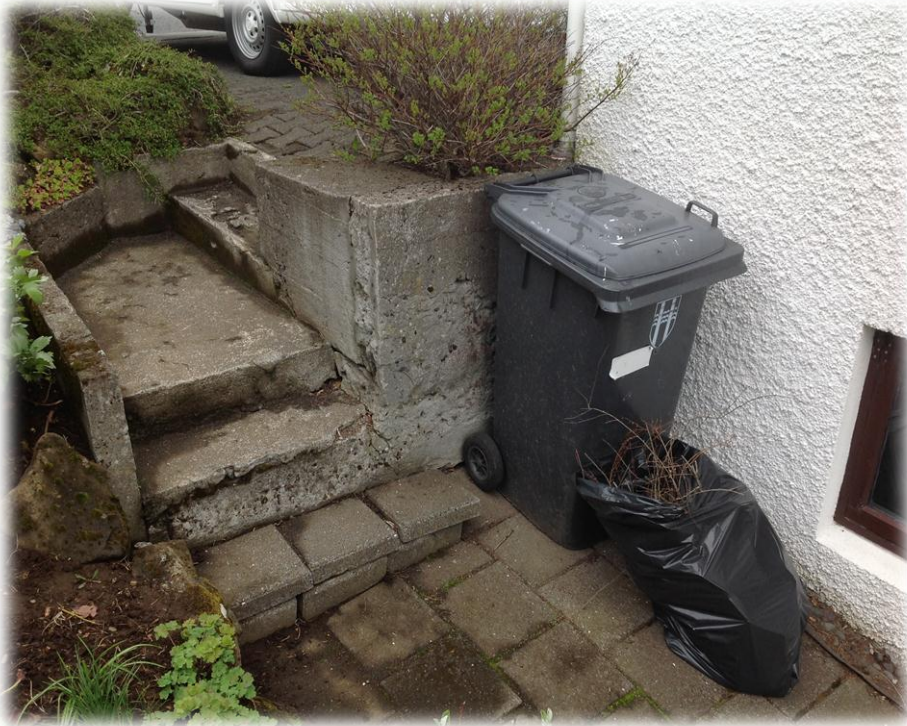
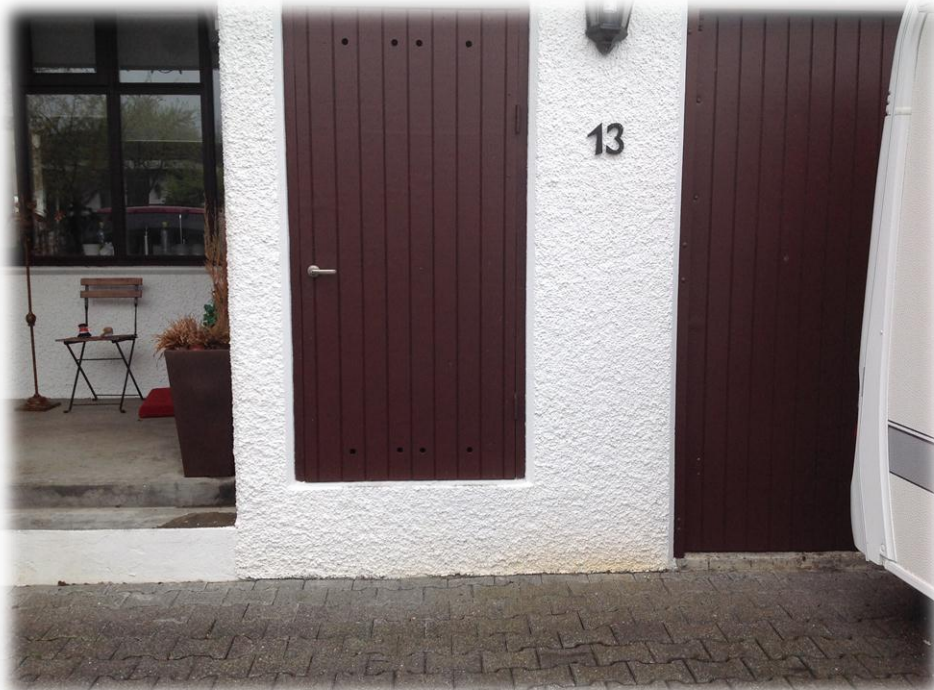
Mynd 11c. Hér eru tvö samskonar ílát á sitt hvorum staðnum við einbýlishús. Annað þeirra er fyrir neðan þessar tröppur við hlið hússins.

Mynd 11d. Hitt ílátið er í þar til gerðum skáp framan á húsinu. Skápurinn tekur aðeins eitt ílát. Upp í þennan skáp eru um 40 cm.

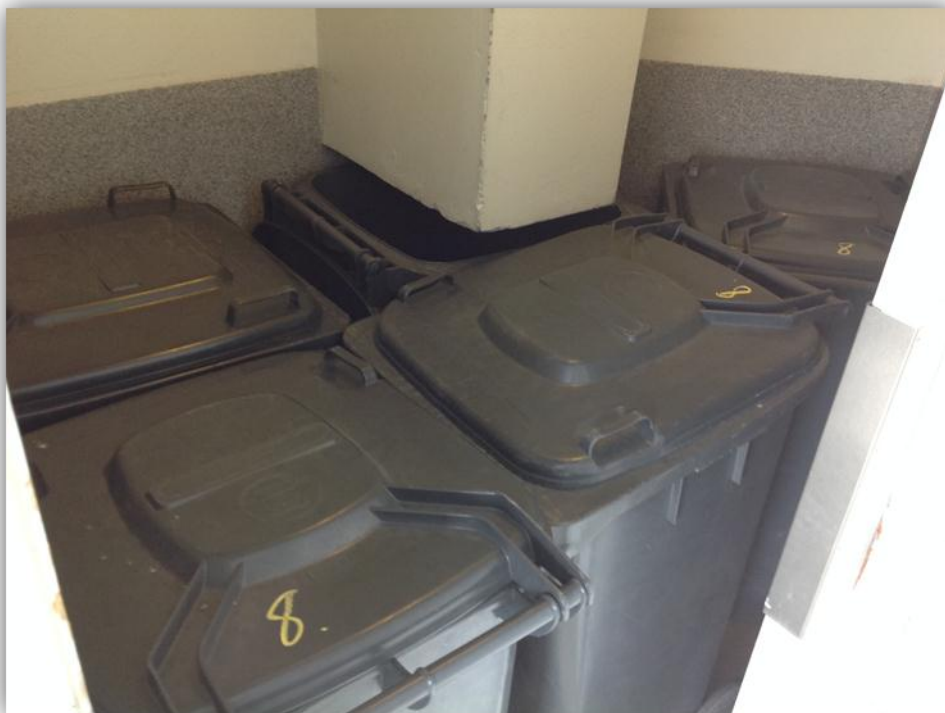
Mynd 11e. Hér er mikið þúsluspil að koma tunnum fyrir. Eins og sjá má er geymslan er alltof lítil.

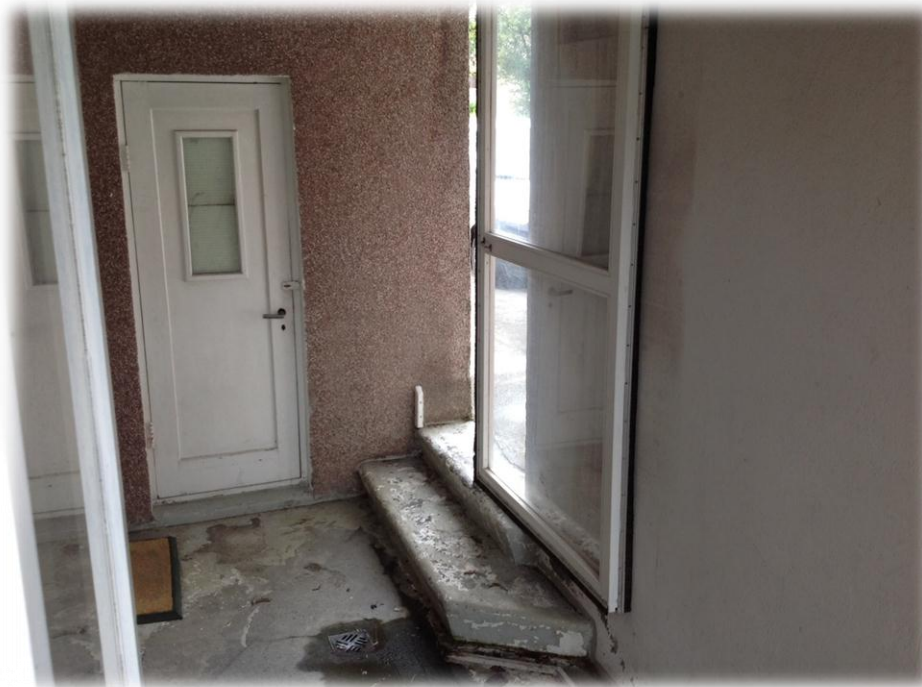
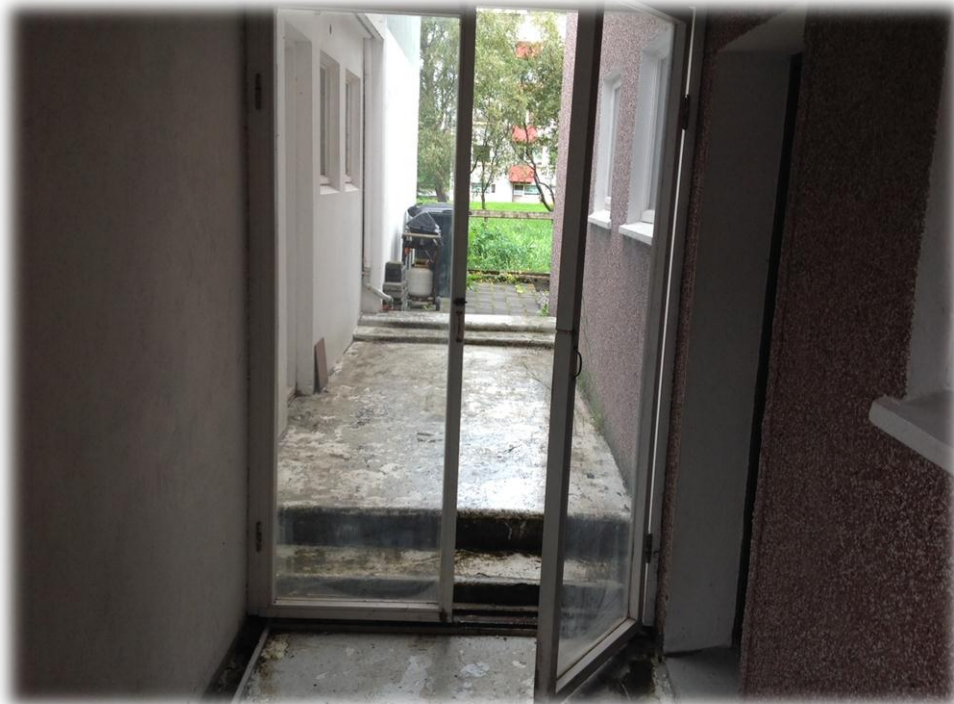
Mynd 11f. Á tugum staða í eldri hverfum borgarinnar eru aðstæður þannig að sækja þarf ílát bak við hús um undirgöng milli húss og bílskúrs. Oft þarf að fara niður nokkrar tröppur, eftir gangi og svo upp aðrar tröppur hinumegin. Í sumum tilfellum þarf að fara um dyr líka. Þessi mynd sýnir hvar komið er inn frá innkeyrslu í gegn um dyr með rennihurð úr gleri.

Mynd 11g. Þessi mynd sýnir hvernig farið um aðrar dyr með rennihurð úr gleri út í bakgarð þar sem ílátin eru geymd.

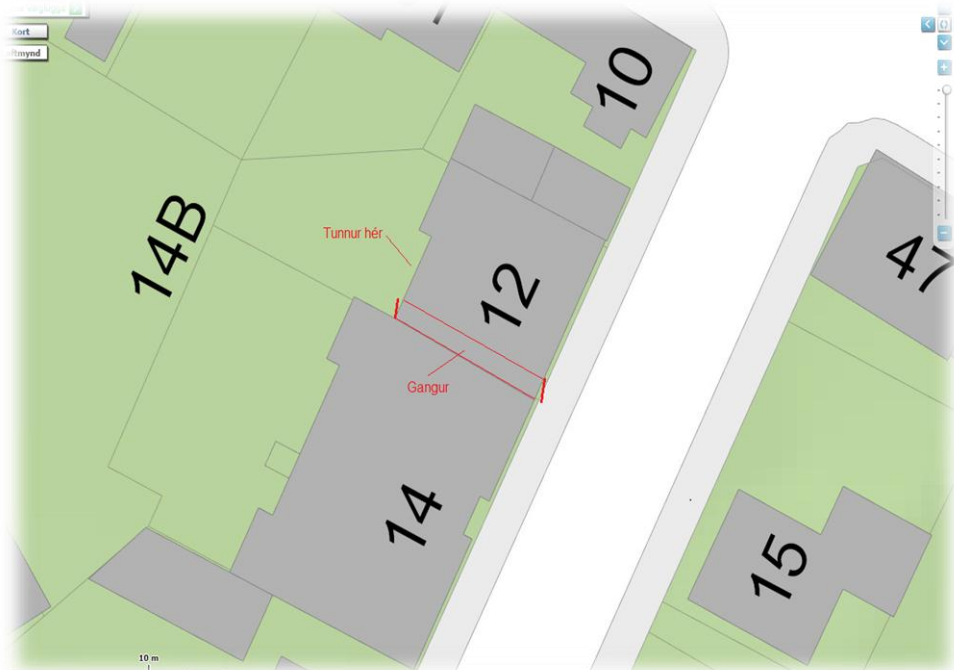
Mynd 11h. Á nokkuð mörgum stöðum í elstu hverfum borgarinnar þarf að fara í gegn um hús til að hirða úrgang eins og þetta kort sýnir. Þá þarf að fara í gegn um dyr, niður tröppur eftir gangi, upp tröppur aftur og í gegn um hurð út í bakgarð þar sem ílát eru geymd.

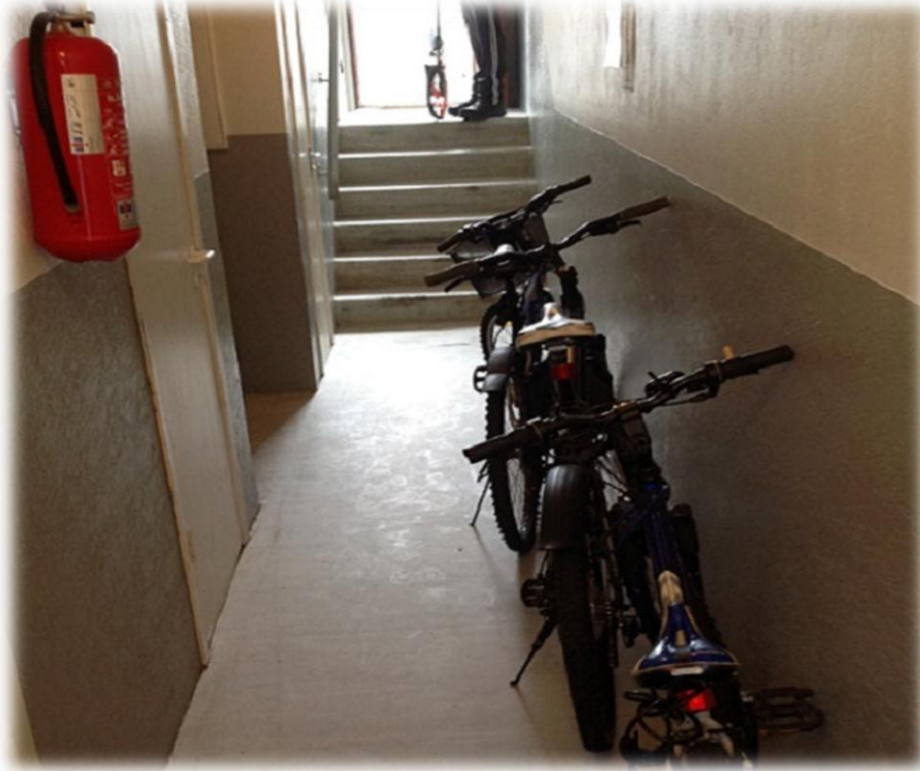
Mynd 11i. Oftar en ekki geyma íbúar reiðhjól, barnavagna og þessháttar á þessum göngum þannig að starfsfólk þarf að forfæra í hvert skipti sem losað er.
