Aðgengi að úrgangsilátum í Reykjavík
Umhverfis og skipulagssvið
Skrifstofa umhverfisgæða
Deild umhverfis- og úrgangsstjórnunar

Þróstur Ingólfur Víðisson
Ágúst 2014

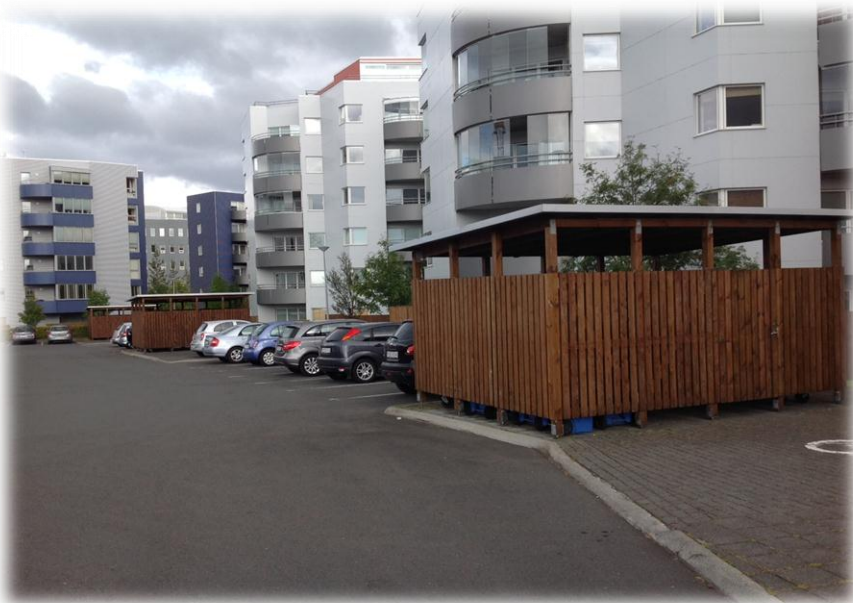
Mynd 12a. Hægðarleikur er að setja upp snyrtileg gerði fyrir fyrir ker og/eða önnur ílát ein og þessi mynd sýnir.

Lausnir á aðgengisvanda á þeim stöðum, t.d. við eldri fjöleignahús þar sem sorpgeymslur eru úreltar eða ekki til staðar, gætu legið í því að setja upp snyrtileg gerði eða sorpgeymslur með kerjum eins og sýnt er á mynd 12a hér fyrir neðan. Þetta gæti átt við í mörgum hverfum sem eru byggð fyrir 1980 og sums staðar í húsum sem eru byggð eftir það.
