3336-1136-MIN-002-V02

Rakaskimun og sýnataka Kvistaborg.

Kvistaborg

Forskoðun og skimun

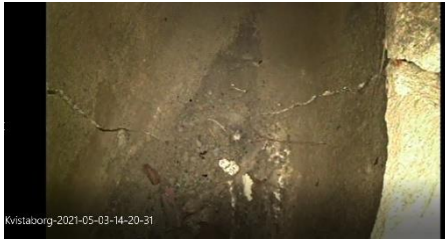
MYND 1 Drennrör brotið undir gryfju (0104)

- ✓ Endurnýja þarf drenlögn undir húsinu, æskilegt væri að veita vatninu framhjá húsinu og útfyrir þakið

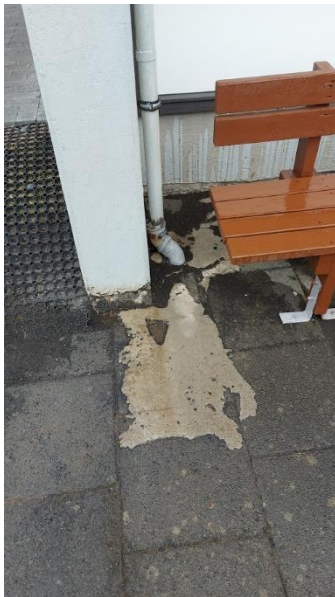
Raki mældist hækkaður í gólfi leikstofu bæði við alla útveggi bæði steiptan gafl og létta útveggi. Tekin voru tvö sýni úr gólfefnum. Eitt sýni úr botnstykki í glugga sem stendur á gólfinu merkt 5. Eitt sýni úr borðaklæðningu þaks og úr glerull. Eitt sýni úr dúk og múr í austur gafl. Niðurstöður sýnatöku gefa í skin nokkur rakavandamál, dúkur er myglaður að neðan og inn í ílögn. Sýni tekið úr austurgafllvegg er myglað í gegnum 22mm múr sem bendir til langvarandi raka. Rakavarnarlag er óþétt í þaki og á glerullar einangrun greiðan aðgang að vistrými deildar. Þá mælist mygla í borðaklæðningu. Öndun í þaki er óhefðbundin en loftrásir fara á milli gafla byggingar sem er ekki heppileg loftun. Suður hlið er óþétt og kemur bersýnilega fram þegar gólf var flotað og flotefni lak í gegnum vegg.

MYND 2 Flot flæðir undan gluggakarmi

- ✓ Fylgjast þarf með rakastigi í gólf plötu og ekki leggja nýtt gólfefni á fyrr en tryggt er að búið sé að uppræta rakann. Velja heppilegt gólfefni sem þolir mögulega rakaálag.
- ✓ Skipta þarf um glugga í skólanum þeir eru upprunalegir og því komnir á tíma. Þegar gólf voru flotuð fyrir nokkrum árum þá flæddi flotið út undir gluggum sem segir allt um þéttleika þeirra.
