Umferðaröryggisaðgerðir

*Gatnamót Miklubrautar og
Kringlumýrarbrautar*

Stærri ljósastýrð gatnamót

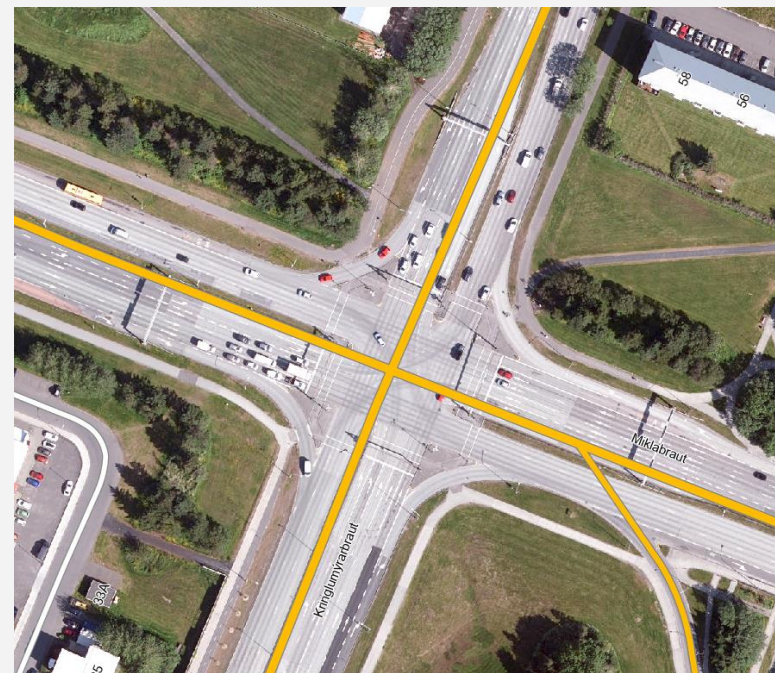
- Bæta aðstæður fyrir gangandi og hjólandi vegfarendur við stærri ljósastýrð gatnamót
- Tvískipta þarf gönguleiðum
 - Margar akreinar sem þarf að þvera
