LAUGALÆKJARSKÓLI

RAKAÁSTAND OG INNIVIST

16.08.2023

Laugalækjarskóli rakaástand og innivist

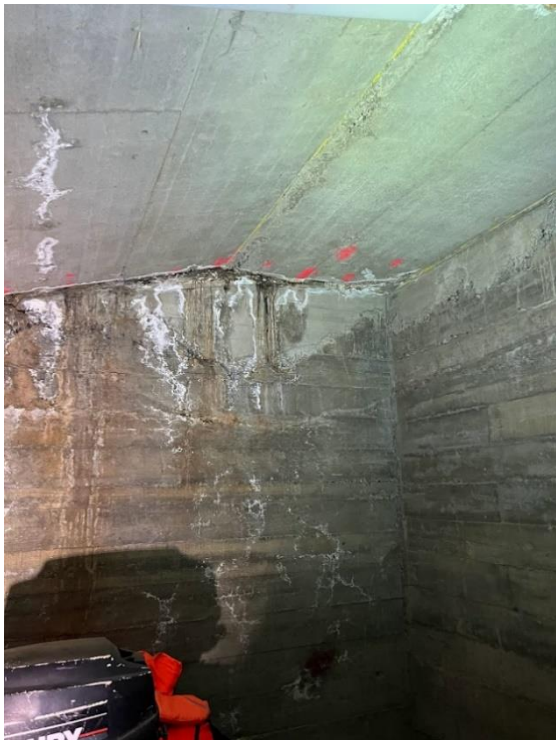
MYND 1 Rakaummerki í steypu

Eins og áður hefur komið fram er kjallarinn lítið notaður. Ummerki um að kjallarinn hafi einhvern tímann farið á flot eru augljós og flestallt timbur sem stendur á gólfinu er sýnilega myglað og ætti að fjarlægja. Engin sýni voru tekin úr augljóslega rakaskemmdu efni, en sýni voru tekin úr vegg og gólfi. Veggsýnið var hreint en lítils háttar yfirborðsmygla var í gólfsýninu. Lagt er til að yfirborð gólf og veggja verði slípað. Eftir að rýmið hefur verið sótthreinsað verði það síðan rykbundið og undirprýstingur tryggður. Ef rýmið verður áfram notað sem geymsla ætti ekkert að standa á gólfum.

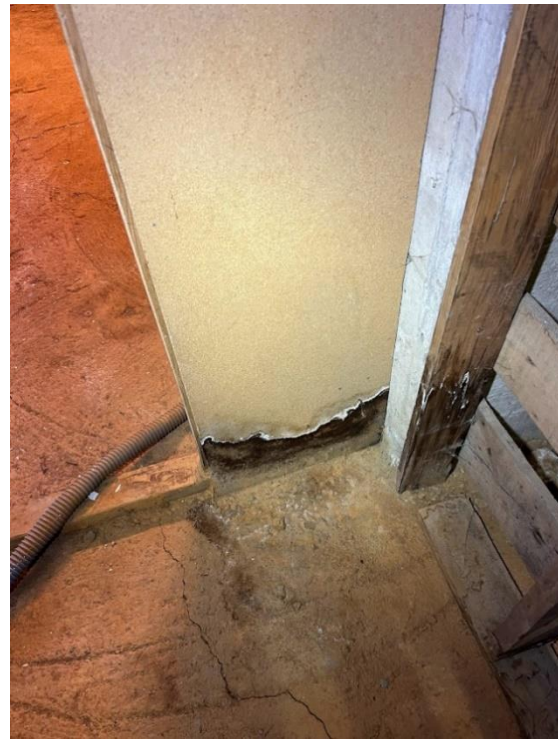
MYND 2 Skemmdir í vegg

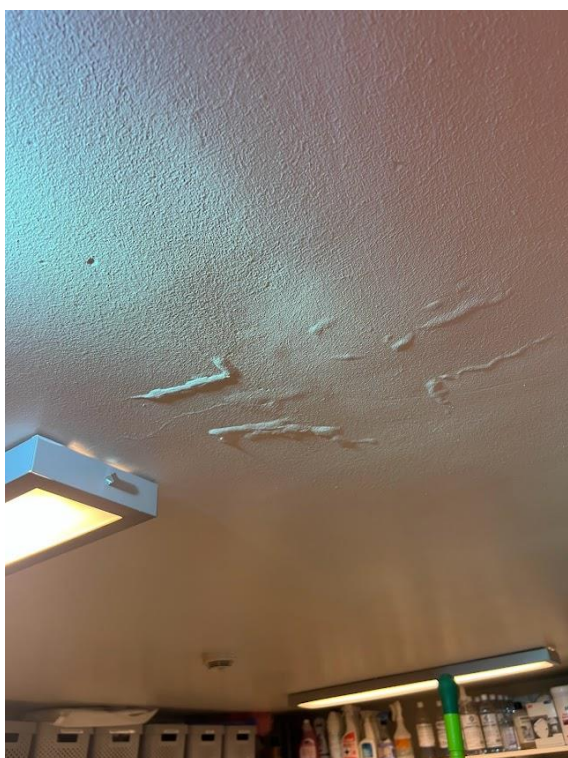
MYND 3 Rakaummerki í lofti í suðausturálm

Talsverður raki mælis í loftum undir útitröppum og anddyri en framkvæmdir standa yfir á þeim svæðum. Ekkert greindist í sýnum á þessu svæði, hvorki í byggingarefnissýnum né DNA ryksýnum. Rétt er þó að benda á að þar sem viðvarandi rakaástand er til staðar, enda flest byggingarefni á því að mygla og því nauðsynlegt að uppræta rakauppsprettuna og þurrka byggingarefnin. Nauðsynlegt er að endurnýja eldhúsinnréttingu á kaffistofu kennara en sýni sem tekið var úr skáp var mikið myglað. Úr gólfi í austur horni í textílstofu var tekið sýni sem reyndist myglað 20 mm niður í ílögn. Fjarlægja þarf ílögnina minnst 500 mm út fyrir þau svæði sem mælast með hækkuðu rakastigi og ekki ganga frá með lokuðum yfirborðsefnum fyrr en búíð er að koma í veg fyrir frekari rakaígjöf. Taka þarf fleiri sýni til að rannsaka útbreiðslu vandans.

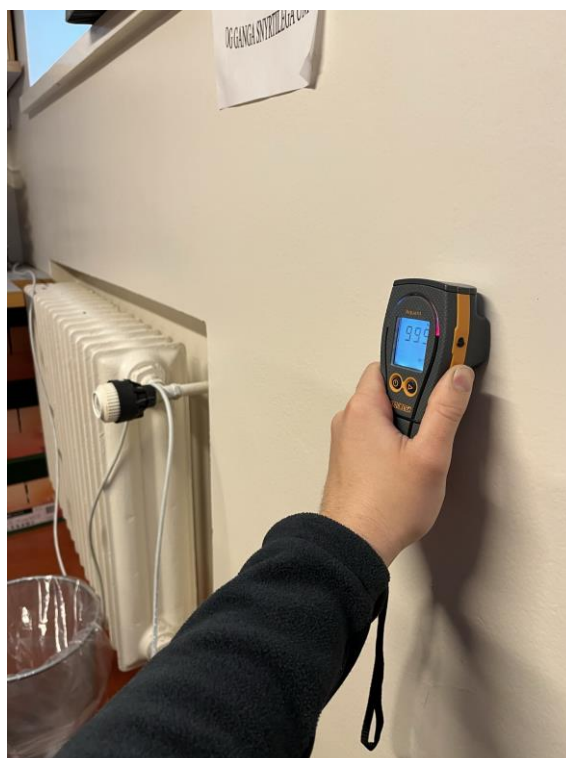
MYND 4 Hækkaður raki í útvegg í suðausturálm

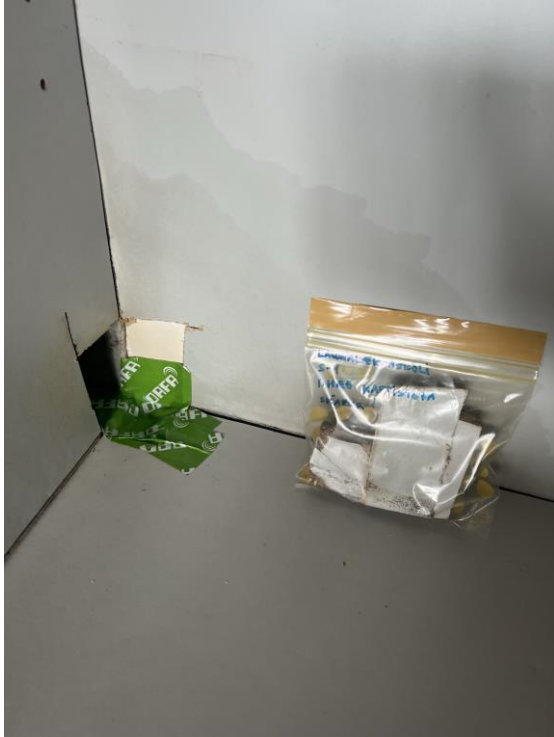
MYND 5 Sjáanlegar rakaskemmdir í eldhúsinnréttingu

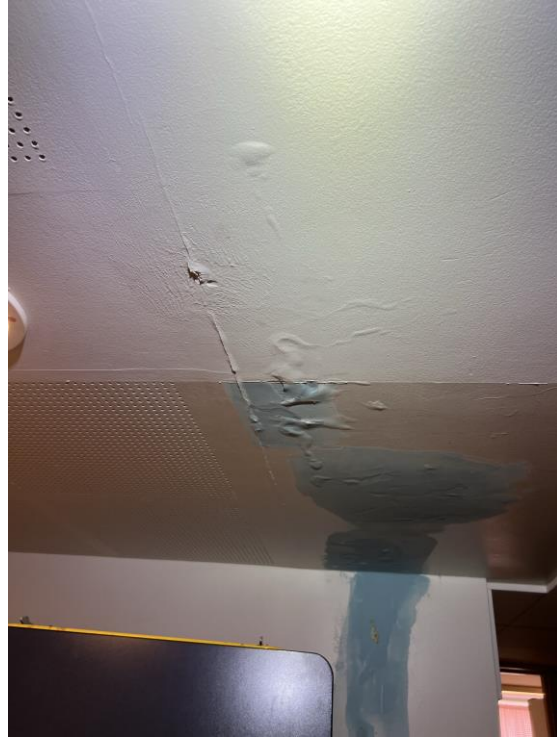
MYND 6 Rakaskemmdir í lofti í gangi að norðaustur húsi

Talsverð rakaummerki eru í tengigangi og hækkað rakastig í gólfum og veggjum. Komast þarf yfir lekann sem gæti komið frá tröppum sem eru yfir hluta svæðisins. Einungis greindist mygla í einu sýni í gólfi en það var mikið myglað (17 mm niður í ílögn) sem bendir til þess að gólfið hafi verið lengi blautt. Fjarlægja þarf ílögn úr þessu rými og önnur rakaskemmd efni.

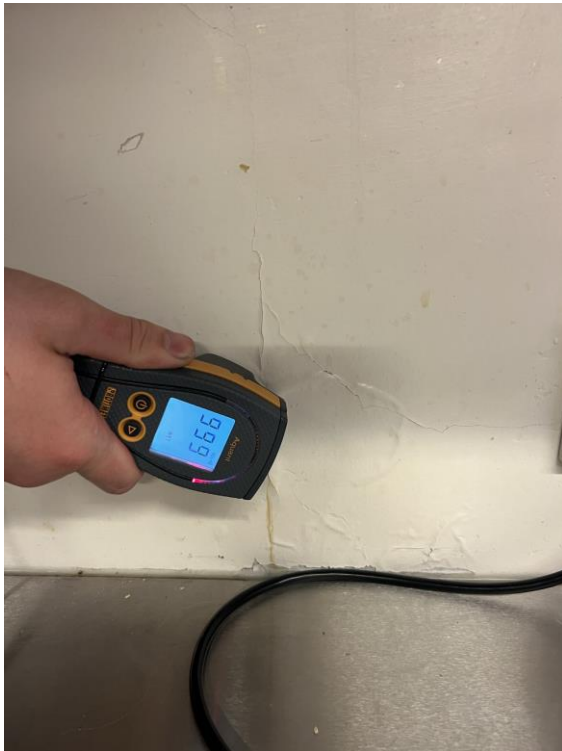
MYND 7 Hækkaður raki við útvegg í sjoppu í norðaustur húsi

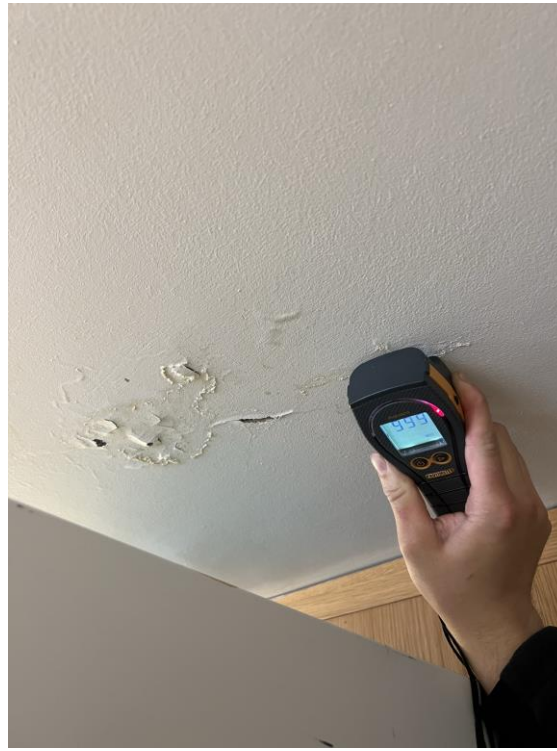
MYND 8 Rakaummerki og hækkaður raki í lofti í sjoppu í norðaustur húsi

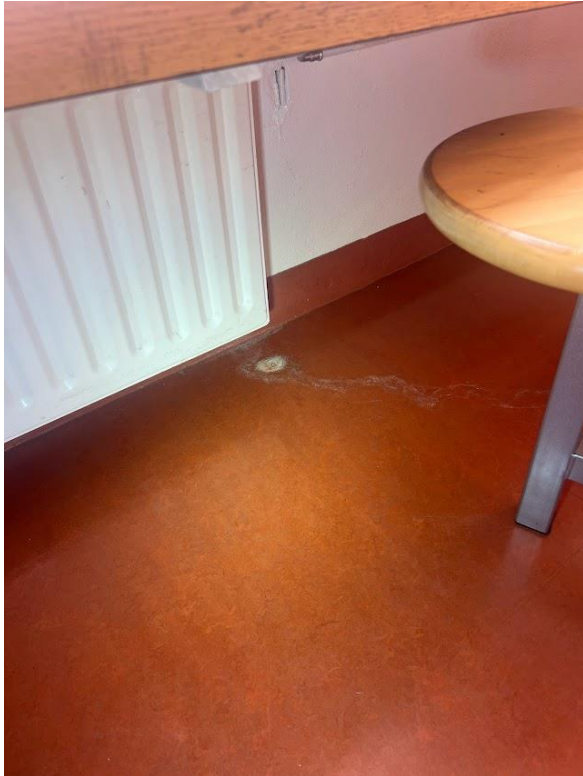
MYND 9 Ummerki um leka, mögulega frá ofni

Sambærilegt ástand og er á 1. hæð. Það eru staðbundin vandamál, mest í austurhorni hússins í raungreinastofu sem er ofan við textílstofu á 1. hæð. Þar hafði mygla vaxið 13 mm niður í ílögnina. Í stigaholi er stór gluggi sem er komin þörf á að endurnýja. Rakaskemmdir eru í dúk undir glugganum og þar þarf einnig að fjarlægja ílögn minnst 500 mm út fyrir rök eða rakaskemmd svæði.

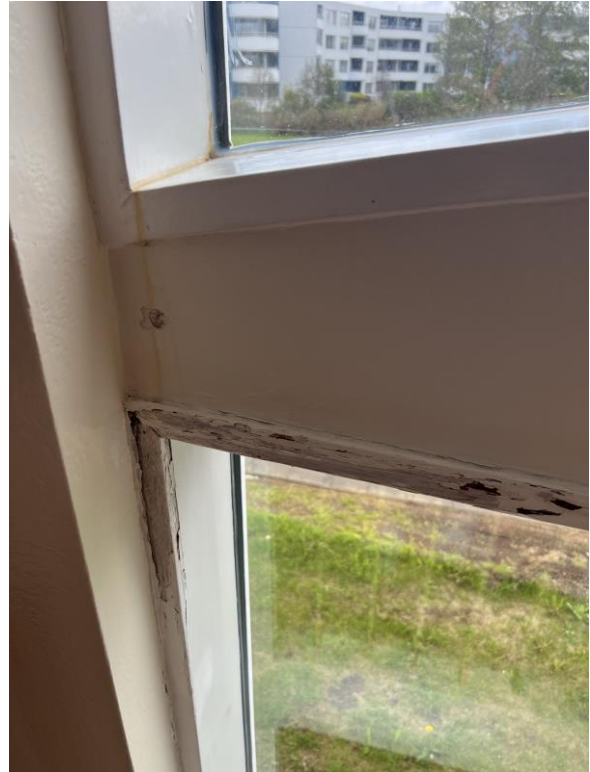
MYND 10 Skemmd í glugga

- Fjarlægja allt rakaskemmt efni
- Skoða þarf ástand glugga betur, fara yfir þéttingu
- Skoða þarf með hvaða hætti er hægt að tryggja þéttleika á austurhorni suðaustur húss
- Mynda þarf drenlagnir og aðrar fráveitulagnir og endurnýja þær sem eru ónýtar
- Bæta þarf loftræsinguna í húsinu

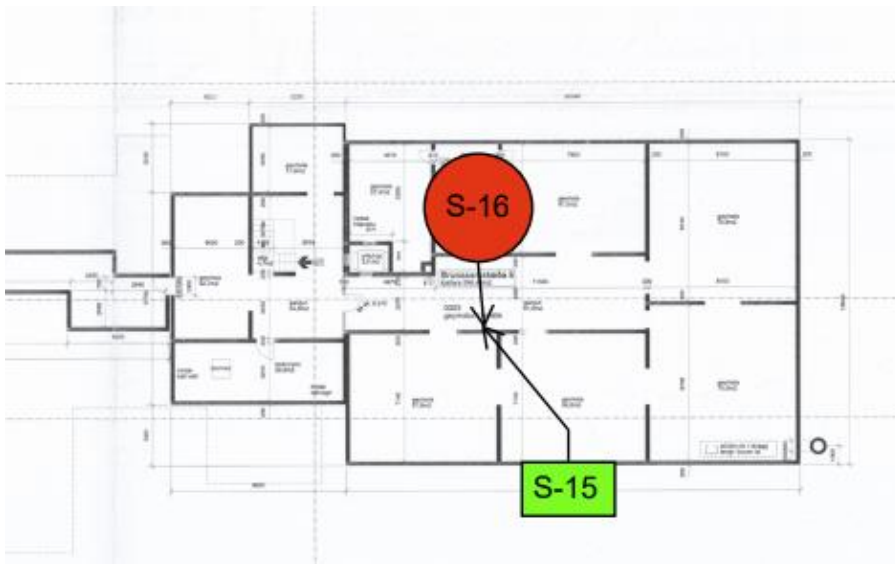
Gengið var um allan kjallarann en hann var einungis sjónskoðaður (ekki rakaskimaður). Ummerki um raka eru á þó nokkrum stöðum í kjallara. Tekin voru tvö byggingarefnissýni; þar af eitt úr vegg og annað úr gólfi. Sýnið sem var tekið úr gólfi greindist svolítið myglað en ekki veggsýnið.

MYND 11 Kjallari, suðaustur hús. Niðurstöður og staðsetningar sýnatöku eru sýndar á teikningunni.

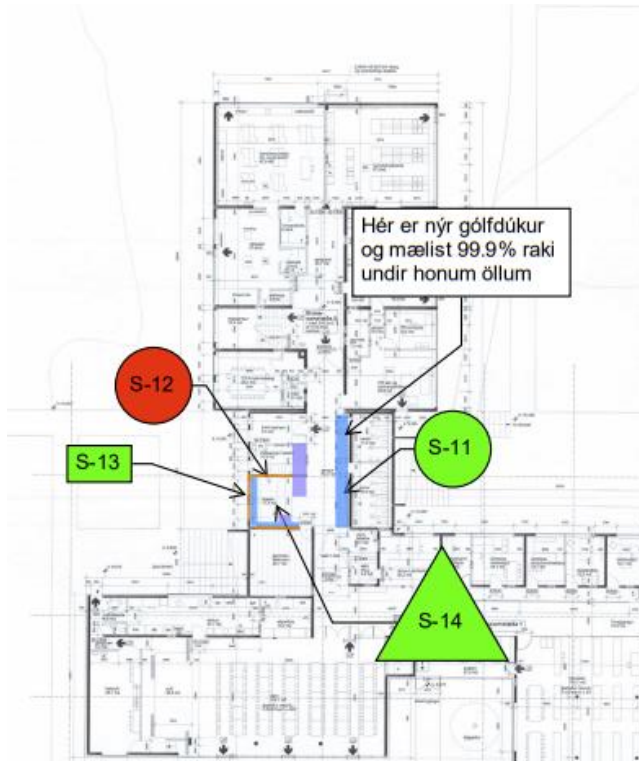
MYND 12 Gangur að norðaustur húsi, 1. hæð, fyrir framan sjoppu. Niðurstöður og staðsetningar sýnatöku eru sýndar á teikningunni.

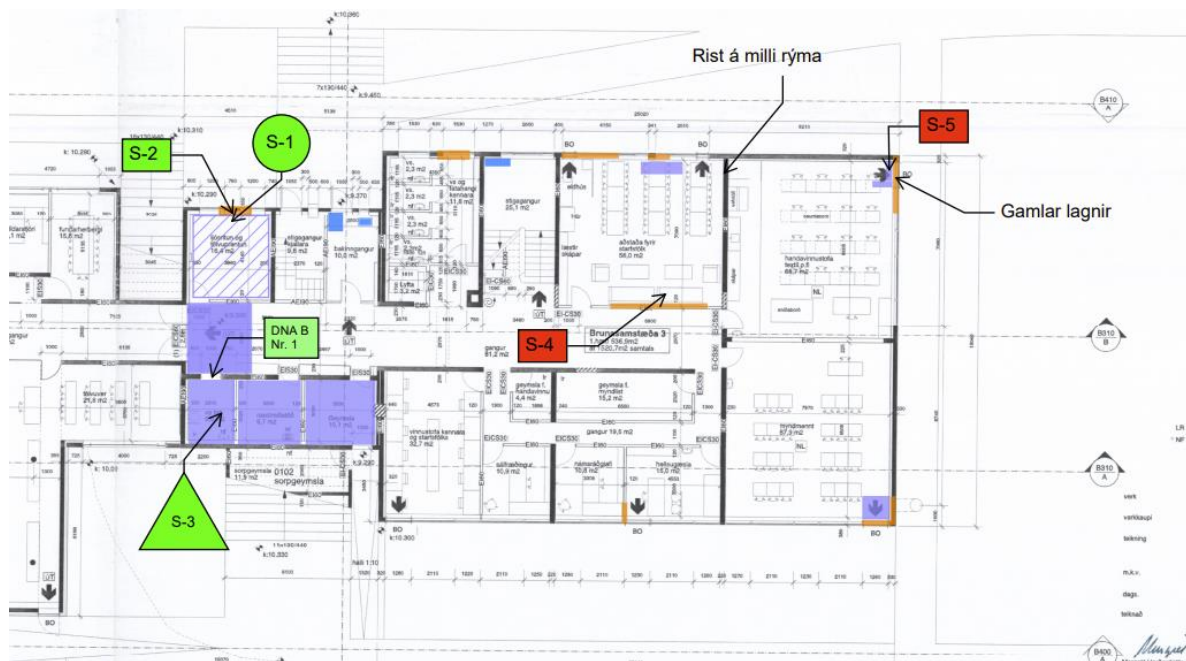
Rakaummerki voru á nokkrum stöðum. Hækkaður raki var í lofti á þó nokkrum stöðum. Í nokkrum kennslustofum var hækkaður raki í útvegg, lofti og gólfi. Ummerki um rakaskemmdir voru í eldhúsinnréttingunni. Tekin voru 3 sýni úr vegg, 1 úr gólfi, 1 úr lofti og 1 DNA ryksýni í suðaustur álmunni. Að auki var tekið sýni úr eldhúsinnréttingunni sem reyndist myglað. Sýnið sem var tekið í textílstofunni reyndist einnig vera myglað. Á ganginum í norðaustur húsi var hækkaður raki í gólfi, lofti og útvegg. Þar voru tekin 2 gólfsýni, 1 veggssýni og 1 sýni úr lofti. Einnig voru tekin 3 sýni í sjoppunni og 1 sýni við vatnskranann á ganginum. Eitt þessara fjögurra sýna reyndist vera myglað en þar var úr gólfinu inni í sjoppunni.

MYND 13 Suðaustur hús, 1. hæð. Niðurstöður og staðsetningar sýnatöku eru sýndar á teikningunni.

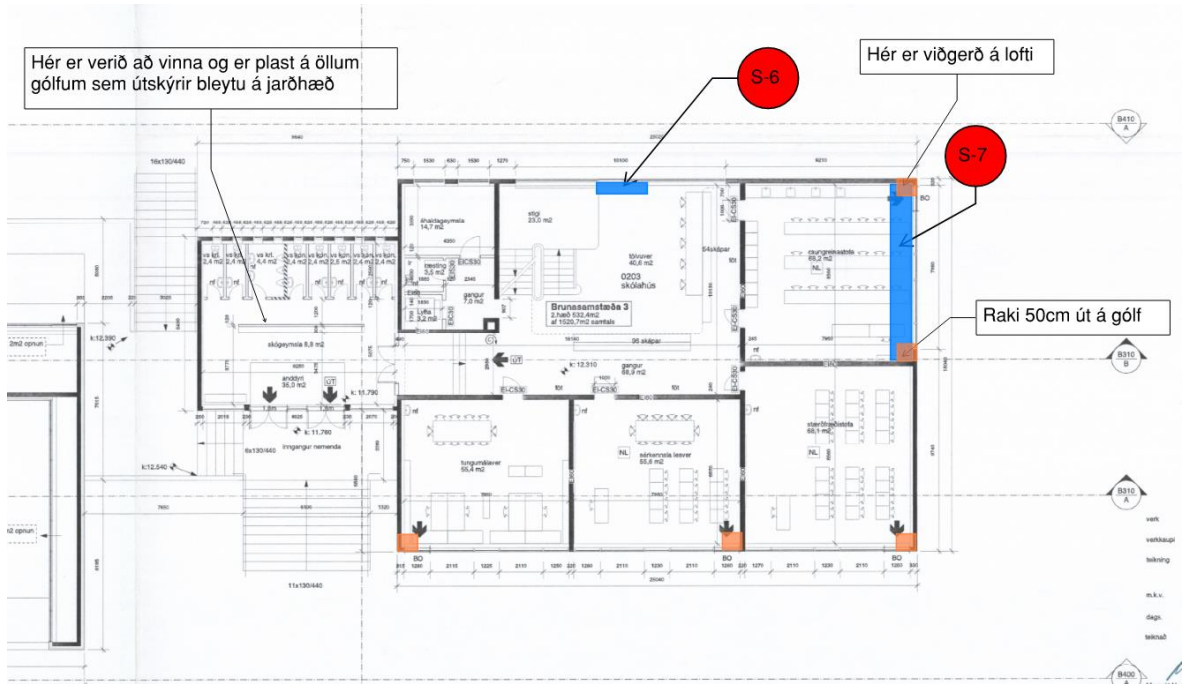
Hækkaður raki var við langflesta glugga og útveggi. Tekin voru tvö gólfsýni á hæðinni. Ummerki um leka í gólfi voru á hæðinni, þar var m.a. tekið eitt gólf sýni sem reyndist myglað. Sýnið sem var tekið úr gólfi í raungreinarstofunni reyndist einnig vera myglað.

MYND 14 Suðaustur hús 2. hæð. Niðurstöður og staðsetningar sýnatöku eru sýndar á teikningunni.

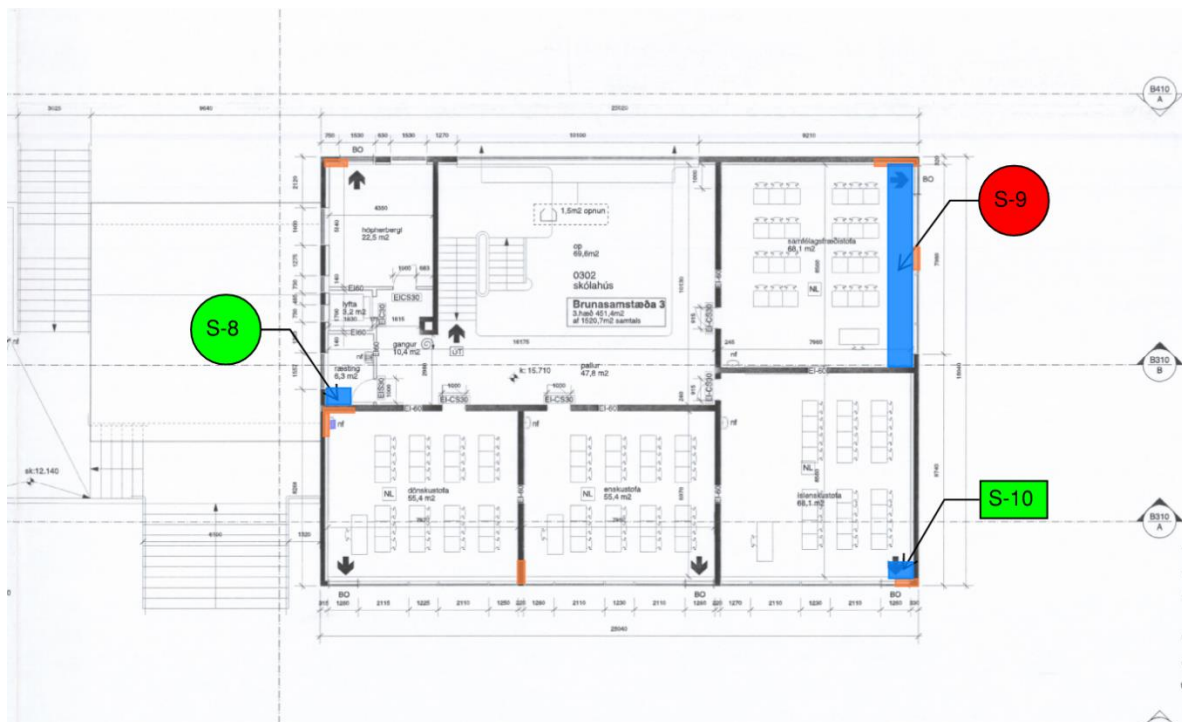
Hækkaður raki var í gólfi og útveggjum á nokkrum stöðum. Tekin voru 2 gólfsýni og 1 veggýni. Gólf-sýnið sem var tekið í samfélagsfræðistofunni á var myglað en það greindist ekki mygla í öðrum sýnunum af þessari hæð.

MYND 15 Suðaustur hús, þriðja hæð. Niðurstöður og staðsetningar sýnatöku eru sýndar á teikningunni.

Sambærilegt ástand og er á 1. og 2. hæð. Það eru staðbundin vandamál, mest í austurhorni hússins í samfélagsfræðistofu sem er ofan við textílstofu á 1. hæð. Þar hafði mygla vaxið 11 mm niður í ílögnina.

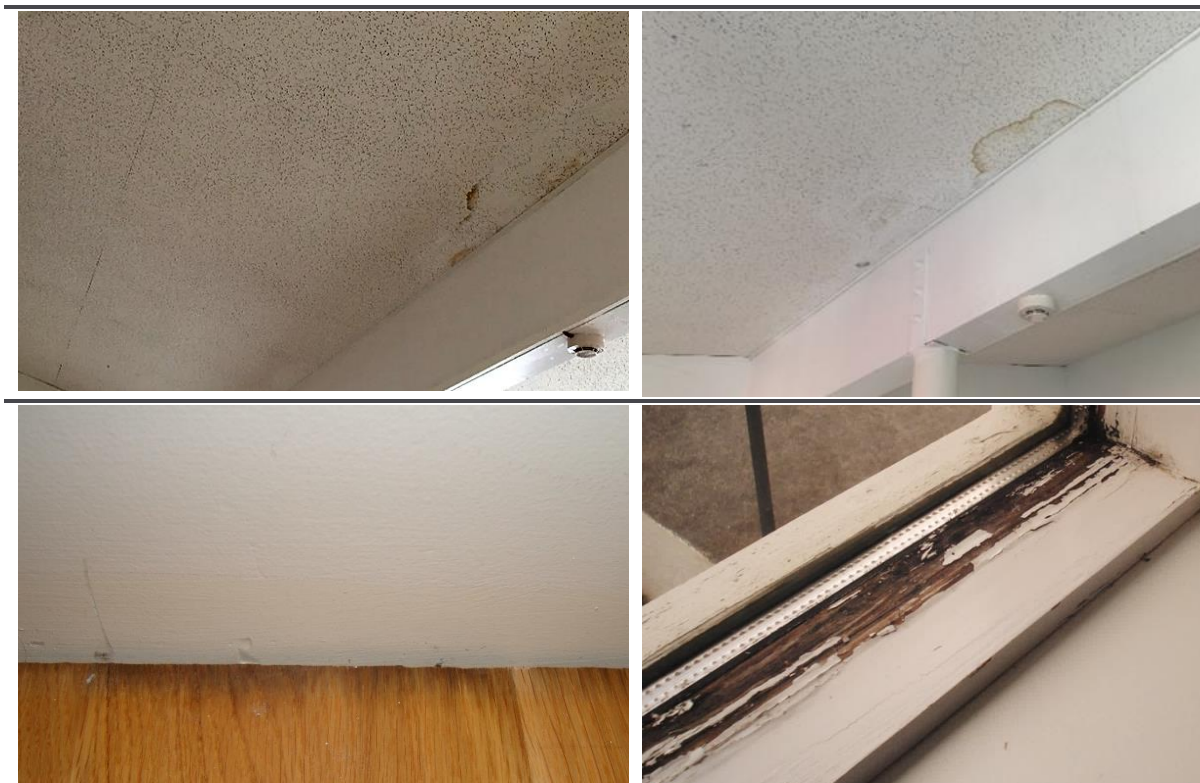
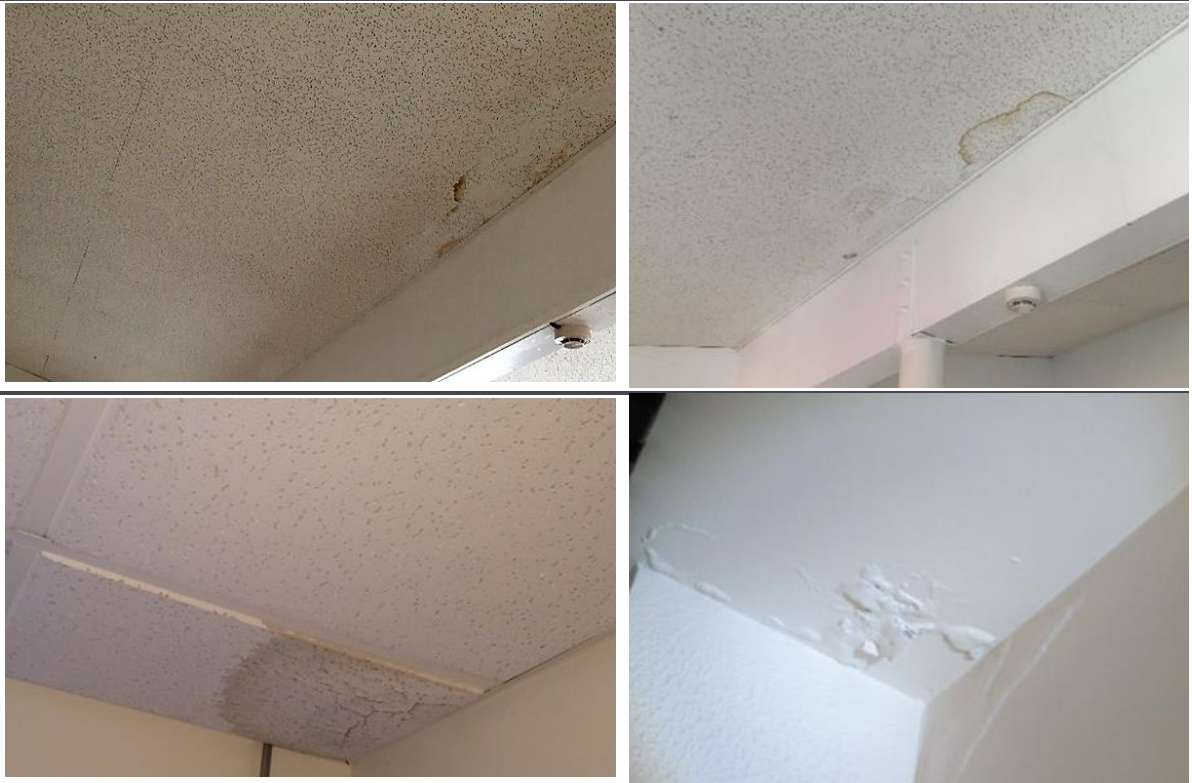
MYND A. Dæmi um ummerki sem er sett athugasemdir við í sjónrænni skoðun.

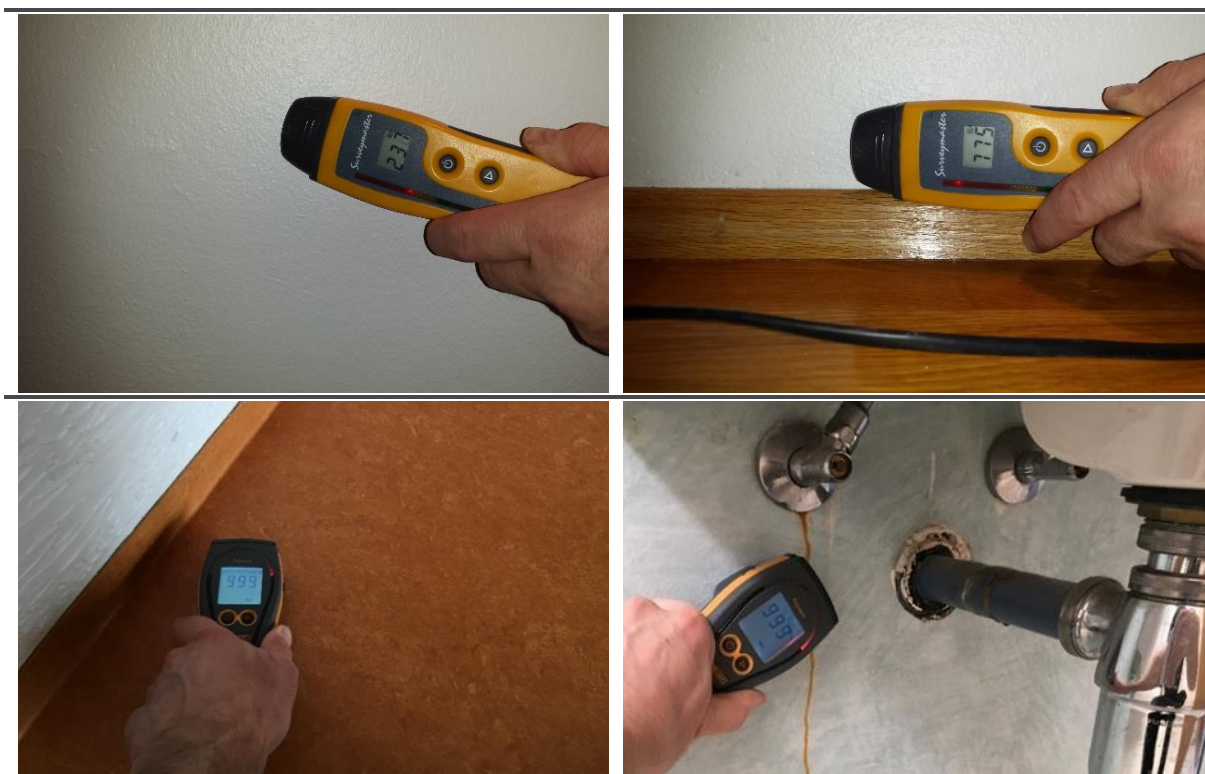
MYND B. Dæmi um viðmiðunarmælingu og frávíkaskráningu; merkt er inn á teikningu hækkaður raki á vegg neðst við gólf. Merkt er inn á teikningu hækkaður raki í gólfi við útvegg. Merkt inn á teikningu hækkaður raki í vegg neðan við vask.

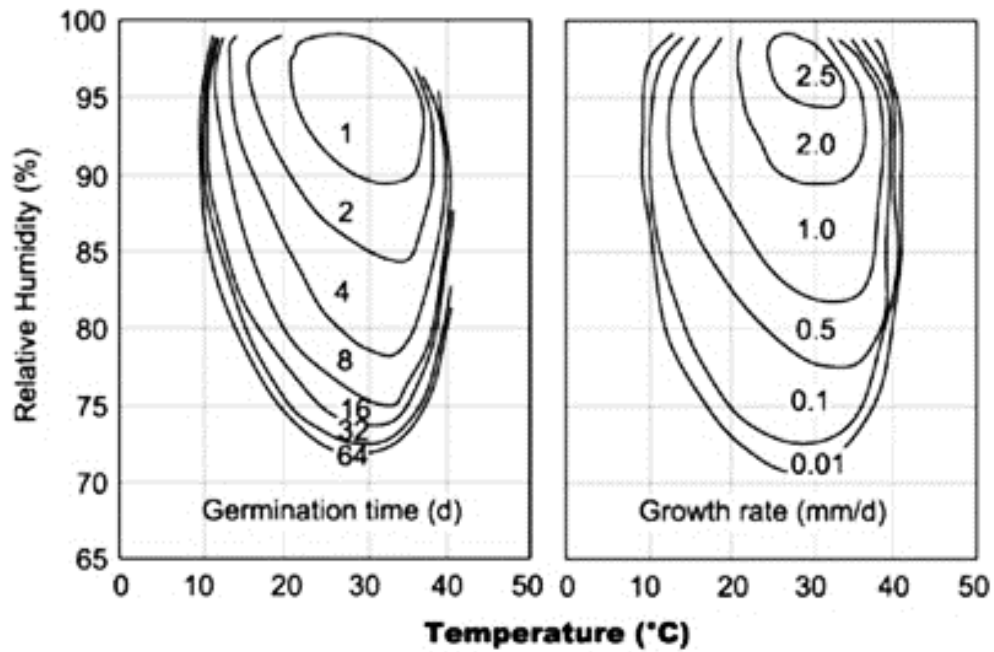
Á mynd 7 má sjá vaxtarhraða og hraða grómyndunar hjá ákveðinni tegund myglusveppa miðað við hlutfallsraka í byggingarefnum eða tiltækan raka hverju sinni. Eins og sjá má á myndinni eykst vaxtarhraðinn með auknum raka og grómyndun eða spírun frá grói í myglu tekur skemmri tíma við meiri raka. Hitastig spilar einnig stórt hlutverk í þessu ferli.

MYND C. Vaxta og grómyndunar línurit fyrir myglusveppi með tilliti til raka og hita (21°C) (Heimild: https://www.wbdg.org/resources/env_iaq.php Morse R., AIA, Acker D, 2009)

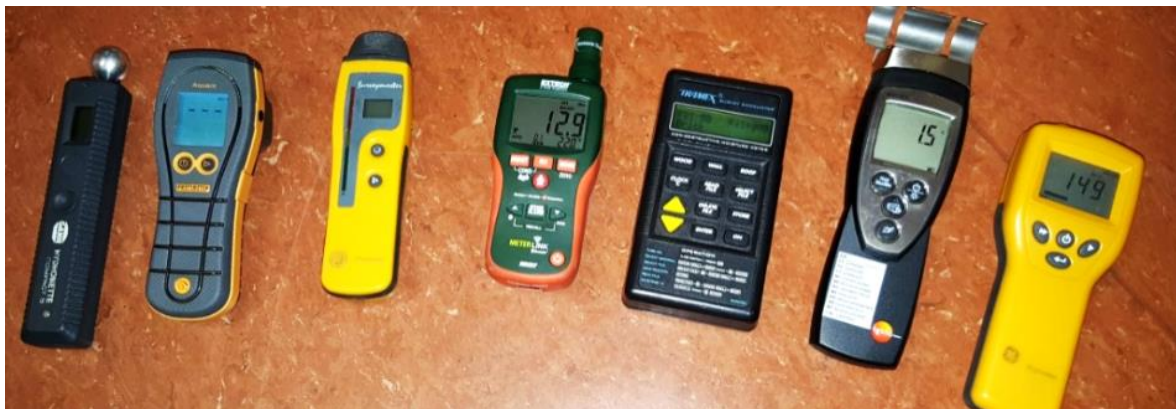
MYND D. : Dæmi um (non invasive) eða snertirakamæla

Þessir snertirakamælar hér að ofan þurfa ekki að gata byggingarefni til að meta raka í efnum.

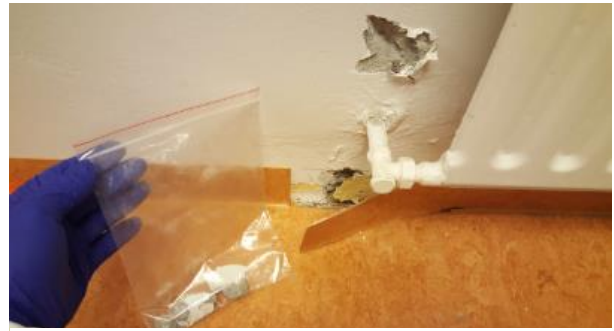
MYND E. Sýnataka úr vegg

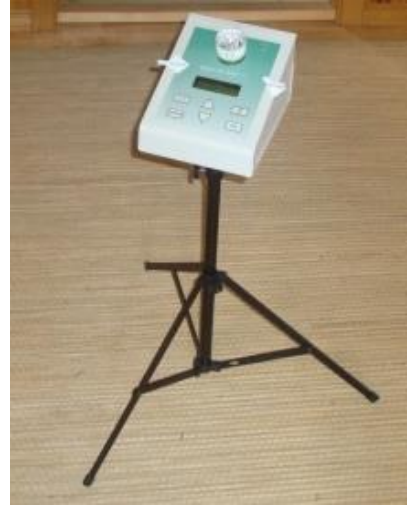
Loftsýni eru notuð til að kanna magn svepphluta og gróa í innilofti og borið saman við útiloft. Þessi sýni eru ekki ræktuð upp á agarskálum heldur eru þau send til greiningar hjá rannsóknarstofu EMLab í USA. Loft er dregið með sérstakri loftdælu í gegnum sýnatökuspólur með límborða sem fangar þær agnir sem eru í loftinu á hverjum tíma. Rannsóknarstofan metur þær agnir sem er að finna á límborðanum. Mælingar á loftbornum gróum í andrúmslofti geta eingöngu gefið vísbendingar um ástand byggingar á þeim stað og stund þegar sýnið er tekið og getur því niðurstaðan verið falskt neikvæð. Þessar loftsýnatökur eru því eingöngu notaðar sem vísbendingar til stuðnings við aðrar aðferðir við að rannsaka og greina myglu og rakavandamál. Þessi sýni takmarkast við þann tíma sem sýnið er tekið, loftstrauma hverju sinni og árstíma. Niðurstöður loftsýna endurspegla ekki rakaástand byggingar né hvort notendur húsnæðis séu útsettir fyrir áhrifum þeirra. Loftsýni sem EFLA tekur eru ekki sett á æti og ræktuð upp af þeirri ástæðu að marktækni þeirra minnkar. Það koma ekki fram allar tegundir á ætinu sem hægt er að fanga úr loftinu. Einnig koma aðeins fram kólóníur af lífvænlegum gróum við ræktun á agarskálum.

MYND G. Loftsýni

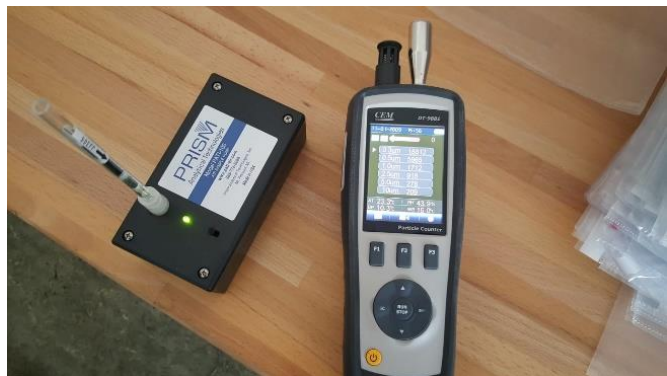
Ákveðið magn af lofti fer í gegnum hólk sem safnar ögnum úr andrúmsloftinu í kol og niðurstaðan endurspeglar það magn efna sem er til staðar þegar sýnið er tekið og takmarkast við það.

MYND H Sýnataka á VOC efnum og agnatalning

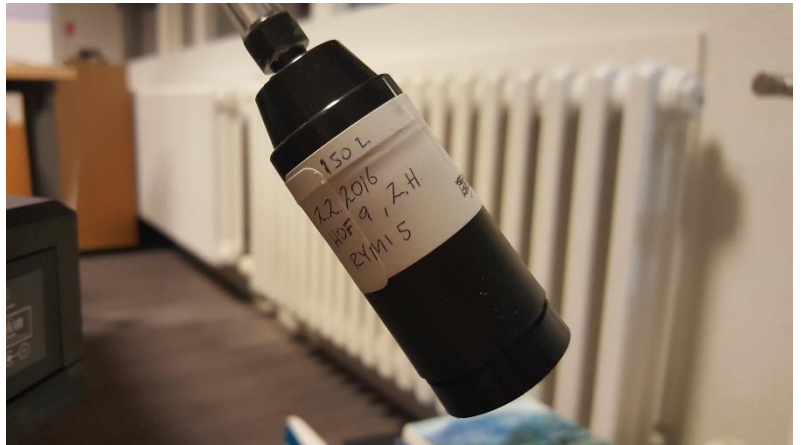
Þessi sýnataka fer þannig fram að loft er dregið í gegnum ákveðnar síur og síðan er talið hversu margir þræðir eða agnir eru til staðar í hverjum lítra lofts. Þessi sýni eru send til greiningar hjá rannsóknarstofu EMLab í USA.

MYND I Sýnataka asbest þráðum og agnatalning
