Sundlaugar Reykjavíkur í Laugardal  
Burðarþol Áhorfendapalla og Skyggnis

Verkfræðistofa  
REYKJAVÍKUR

June 2020

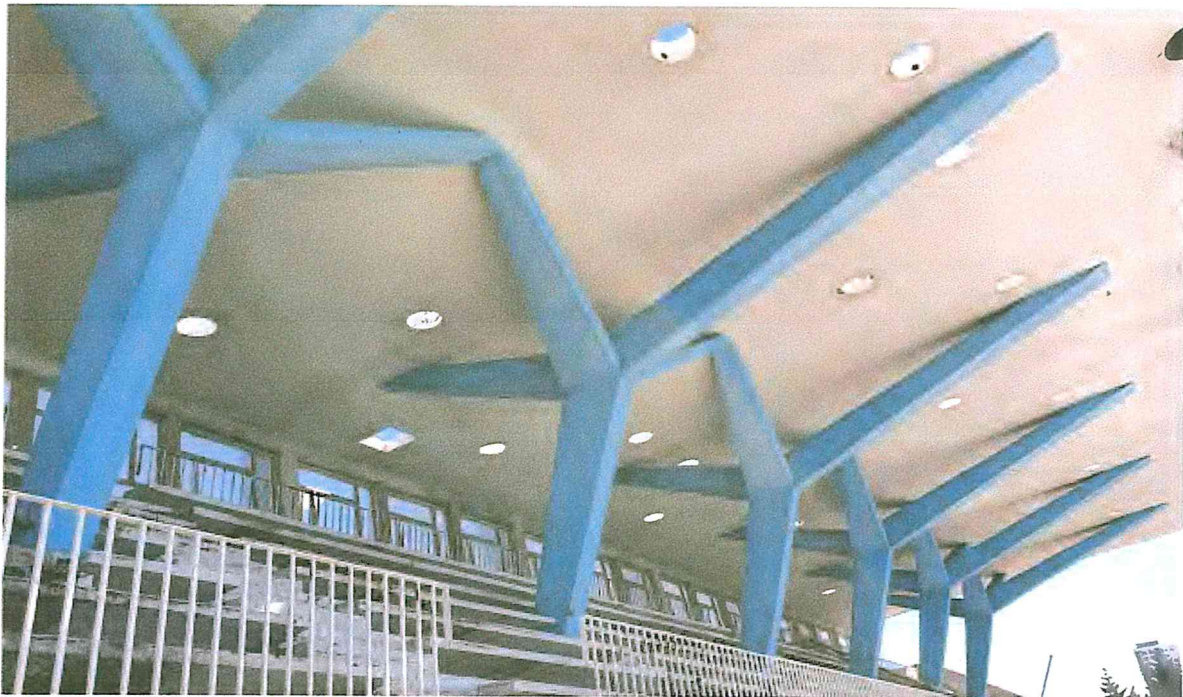
Mynd 2. Horft upp stúkuna og upp undir skyggnið. Skyggnið er borið af blámáluða burðarvirkinu og einnig af þeim hluta rammans sem tengist bakveggnum (hinum megin við gluggana).

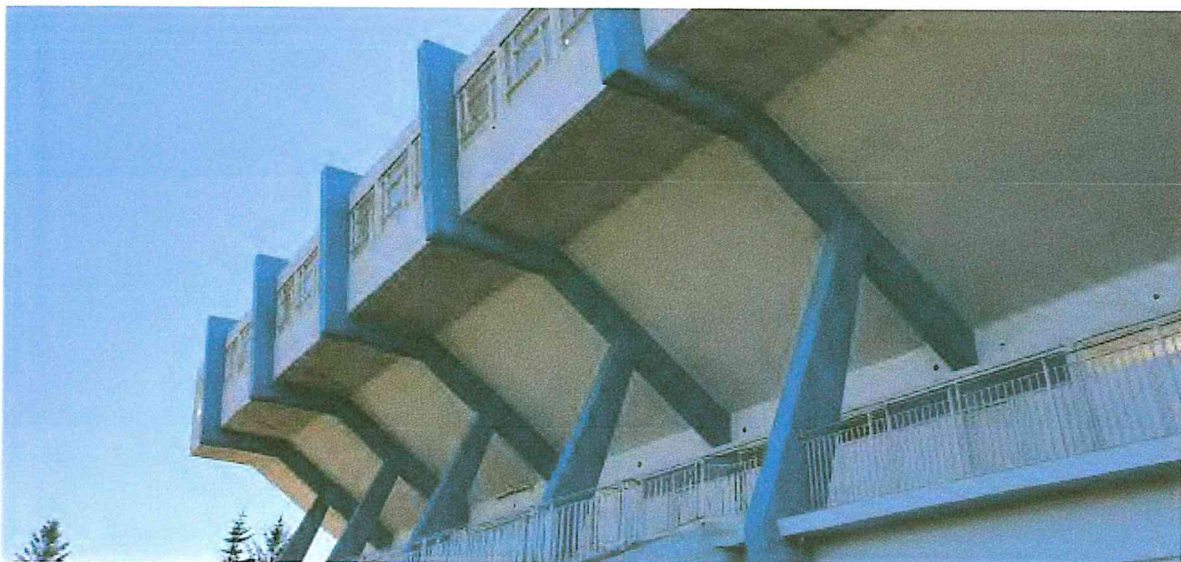
Mynd 3. Horft aftan á stúkuna vestan megin. Rammar á bakvegg eru samfelldir að efstu brún skyggis. Hér má sjá hvernig rammarnir hafa verið klæddir af á vegghlutanum til þess að verja þá gegn regnvatni.

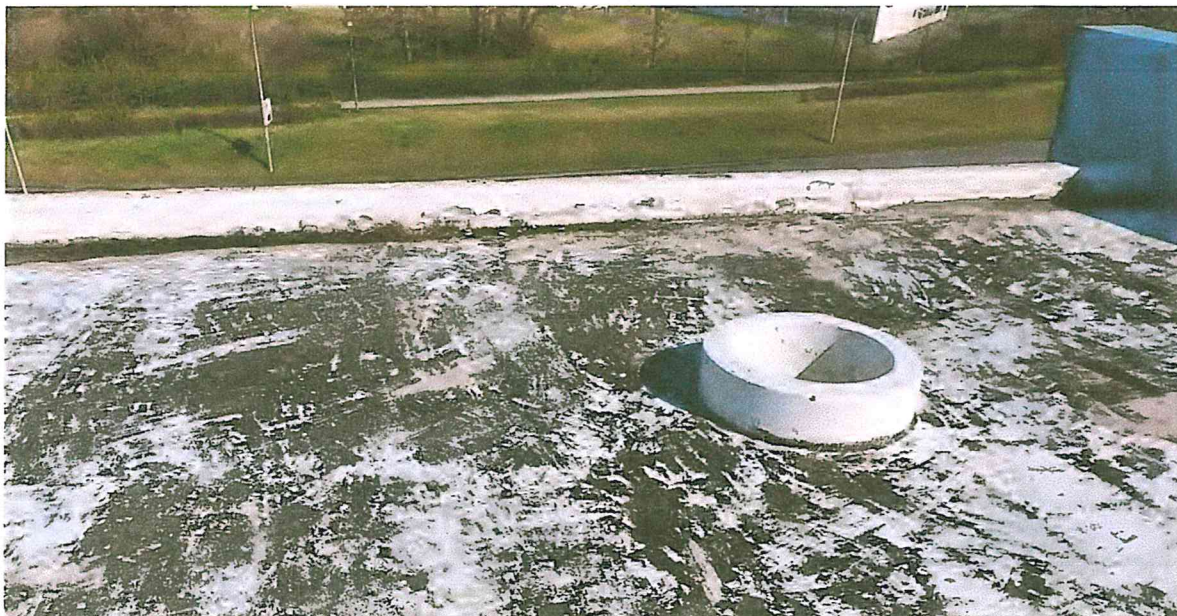
Mynd 5. Horft vestur eftir þaki. Í steyptri þakrennu við vestur brún þaksins eru skemmdir vegna vatns.

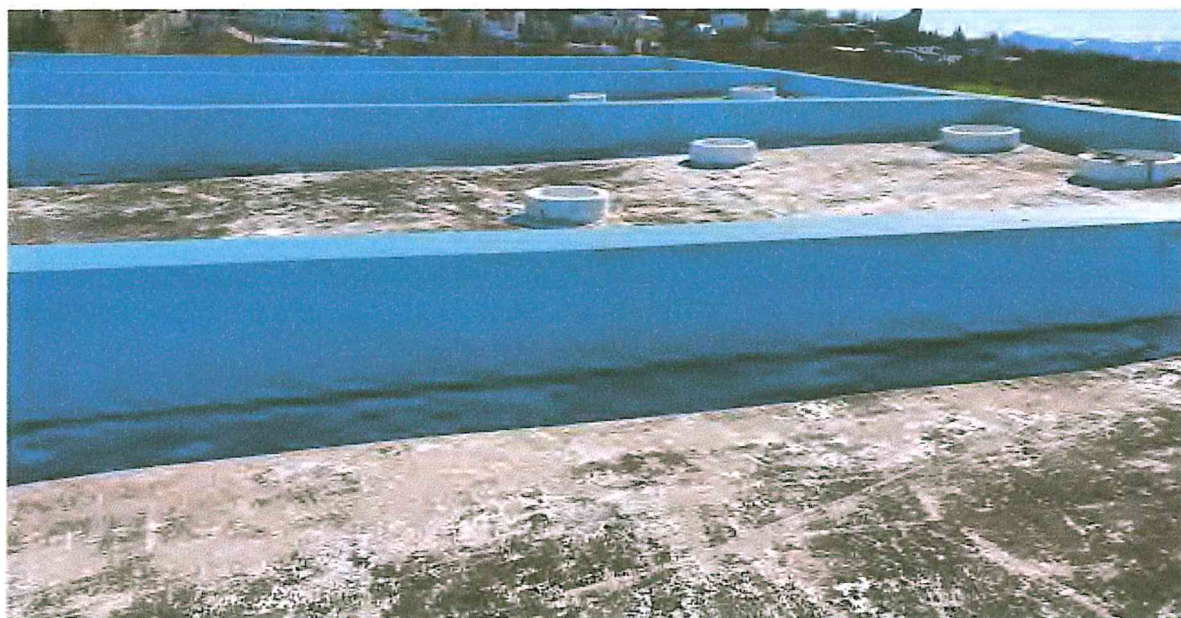
Mynd 6. Horft til norðurs eftir þaki. Bitar á þaki hafa verið klæddir af til þess að verjast skemmdum í steypu og stáli.

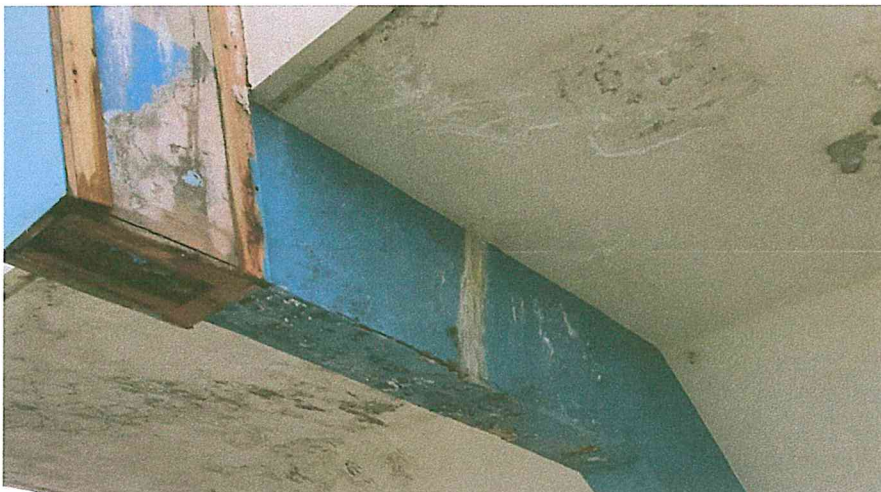
Stoðirnar hafa verið klæddar til þess að draga úr steypuskemmdum og tæringu járna. Þegar klæðningun er flett af kemur í ljós að skemmdir í steypu og járnum eru umtalsverðar.

Mynd 8. Skemmdir á steypum ramma við vesturvegg (undir plötu áhorfendasvæðis). Þegar klæðningu er flett af kom í ljós steypuviðgerðir og merki um að bleyta hafi komist inn fyrir klæðningu.

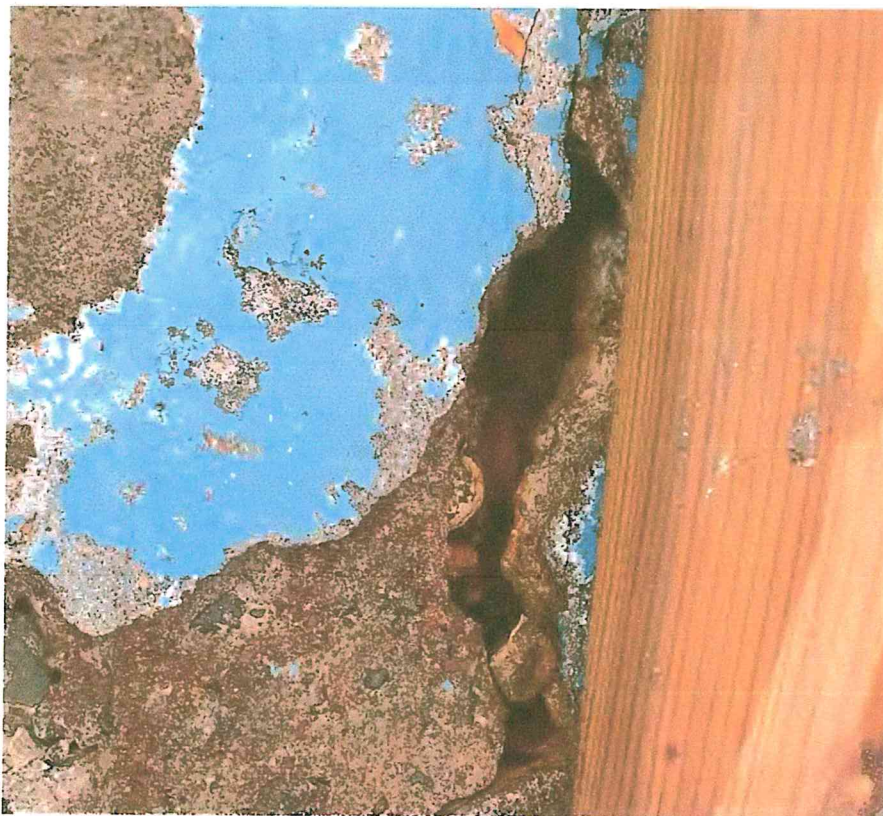
Mynd 9. Skemmdir í steypu og járnum, bæði lykkjum og langjárnnum. Þessar skemmdir eru fyrir neðan plötu og trúlega eru mestu skemmdirnar neðst á vegg, fyrir neðan gluggaröðina.

Undir álagi af snjó og eiginþunga myndast vægi í súlunum allt að 370 kNm og skúfkraftar allt að 300 kN, sjá Mynd 10 (kraftar vegna vægis). Reikninglegt vægipól sniðsins er 1010 kNm og skerþol 360 kN. Segja má að þegar litið sé til ryðskemmda í skerbendingu sé það óljóst hvort skerstyrkur sniðsins teljist fullnægja kröfum staðla eins og þeir eru í dag. Til þess að fá fullnægjandi mat á skerstyrk sniðsins þyrfti að meta umfang skemmda með því að fjarlægja skemmda steypu og ryð í járnum.

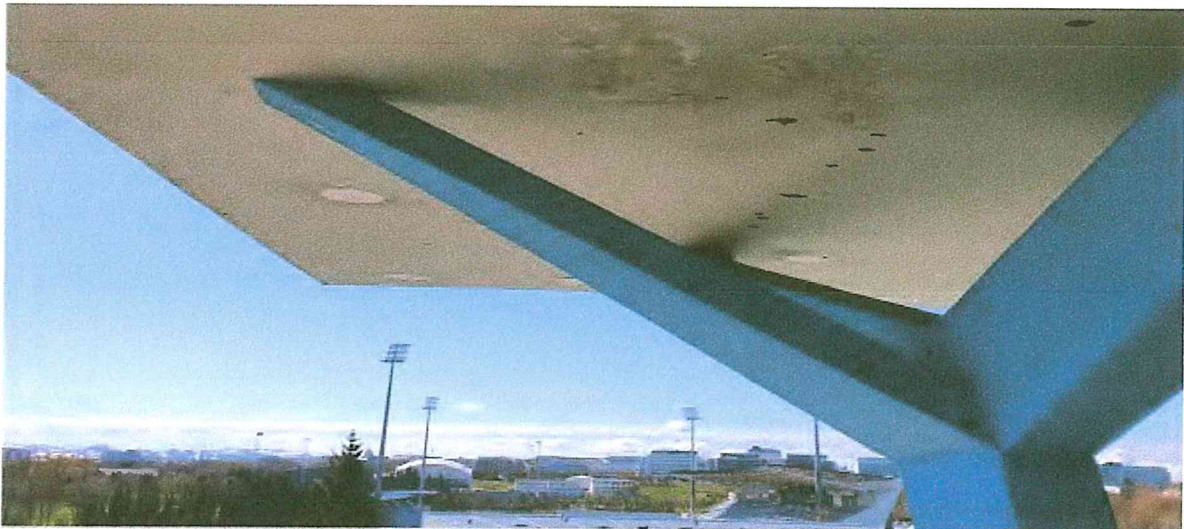
Mynd 15. Skemmdir í stoðum undir skyggni, staðbundin ryðmyndun í lykkjum, sprungur í steypu. Einnig sjást merki um rakaflæði í gegnum plötu skyggnis.

Þrátt fyrir að staðbundna ryðmyndum og skemmdir í steypu verður ekki séð að veruleg rýrnun hafi orðið á burðargetu þessara stoða.

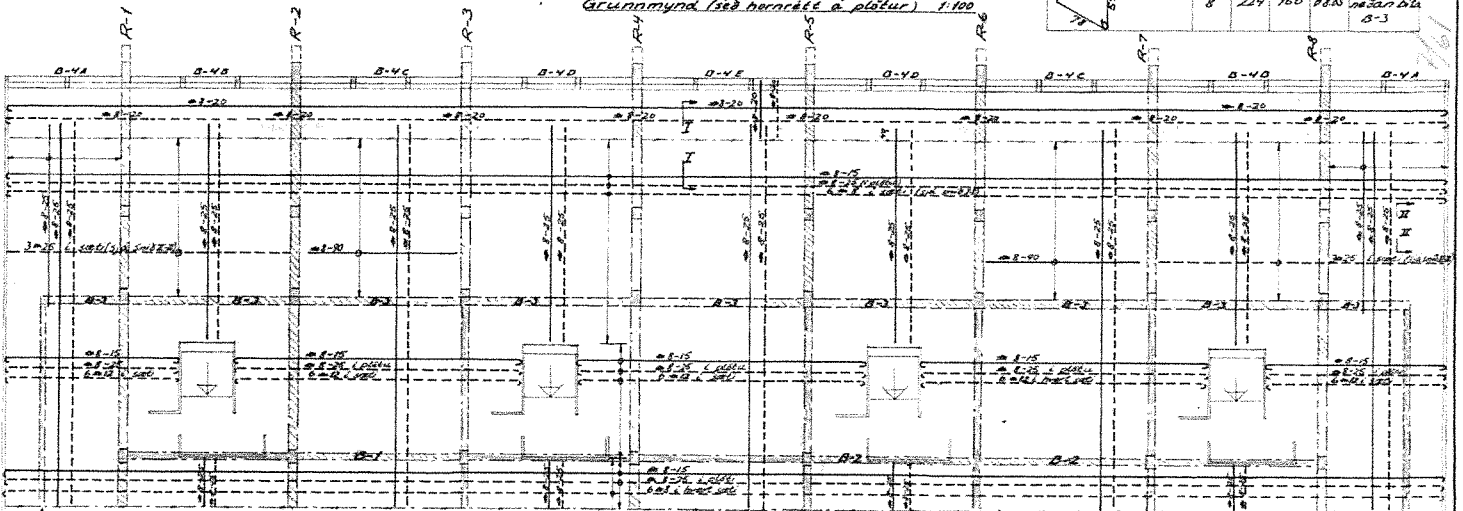
Grunnmynd (íð hornrét á plötur) 1:100

Þösklu sæm bendist á samræmi þítt og þau efri. Samræmi milli sæta og plötur eftir náðari fyrirmælum varðfæðings.
