Miklabraut (Rauðarárstígur-Langahlíð) (49-04) Strætórein

Á framkvæmdastigi
3. stig

**Umferðaröryggisrýni
(e. RSA)**

Desember 2017

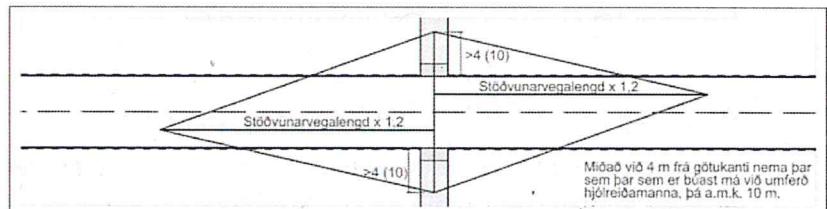
Öryggisatriði: Ófullnægjandi sjónlengdir geta skapað mikla hættu meðal allra vegfarenda. Mjög mikilvægt er að akandi geri sér grein fyrir aðstæðum og sjái tímanlega óvarða vegfarendur sem nálgast ljósastýrðu gönguþverunina, sjá sjónlengdarkröfur á myndinni hér að neðan úr leiðbeiningum um gönguþveranir. Sérstaklega er bent á takmarkaðar sjónlengdir á milli leigubíls á sérreininni og barns sem ætlað sér að nýta gönguljósin.

Lausn: Öryggishópur benti á þetta í fyrri rýni og hvetur til að gengið verði úr skugga um að kröfur um sjónlengdir verði uppfylltar, jafnvel þó það kosti breytingu á vegnum.
