Framkvæmdir í Laugarnesskóla  
varðandi  
innivistar- og mótvægisaðgerðir,  
árin 2023 – 2024

Dags 13.09.2024

Samantekt byggð á skilagreinum

Reykjavíkurborg: USK, deild viðhalds fasteigna

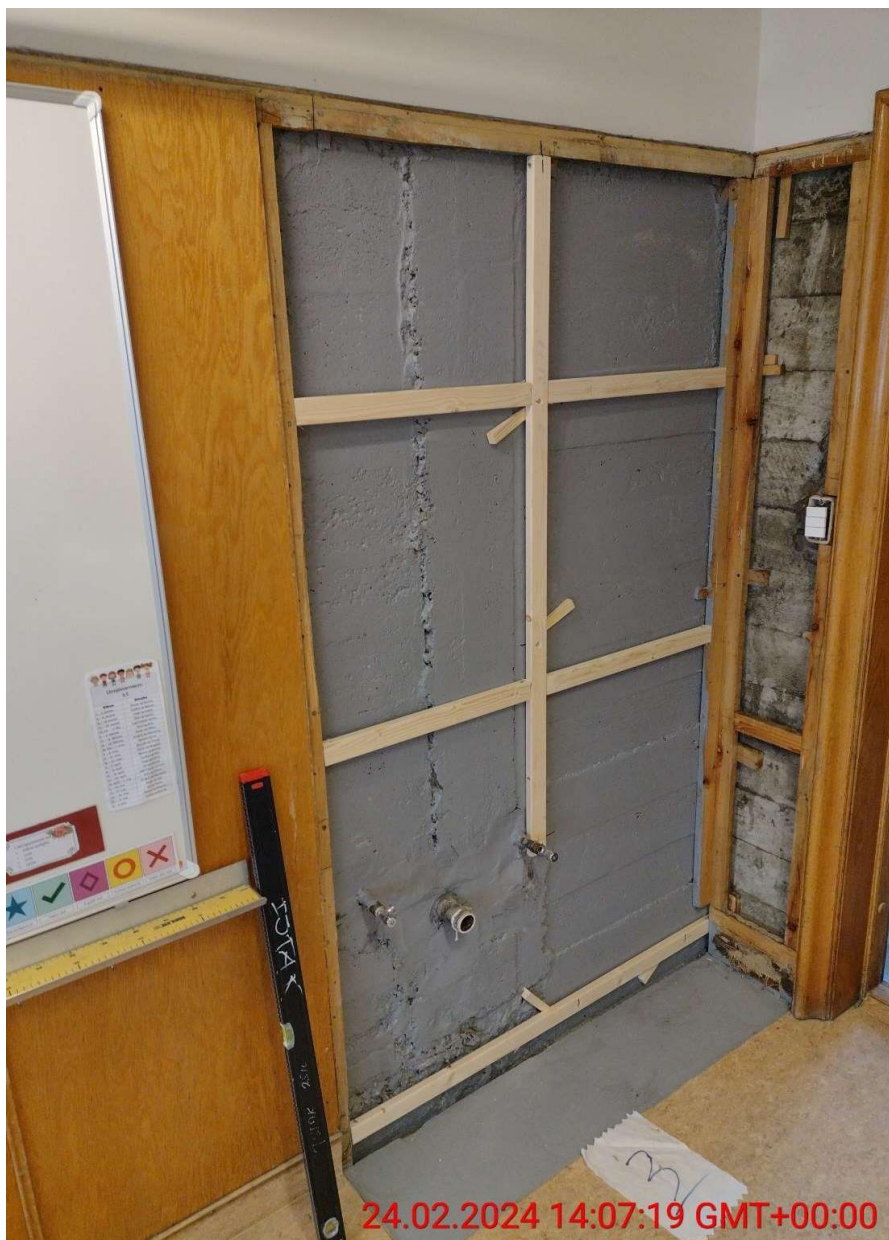
Mynd 38. Vaskasvæði í vinnslu. Laugarnesskóli 2024
