# Ástandsskýrsla Langholtsskóli

21. október 2024

| Höfundar: | Arnar Þór Sævarsson | Verkefni: | Langholtsskóli - úttekt |

## Langholtsskóli - Ástandsskýrsla

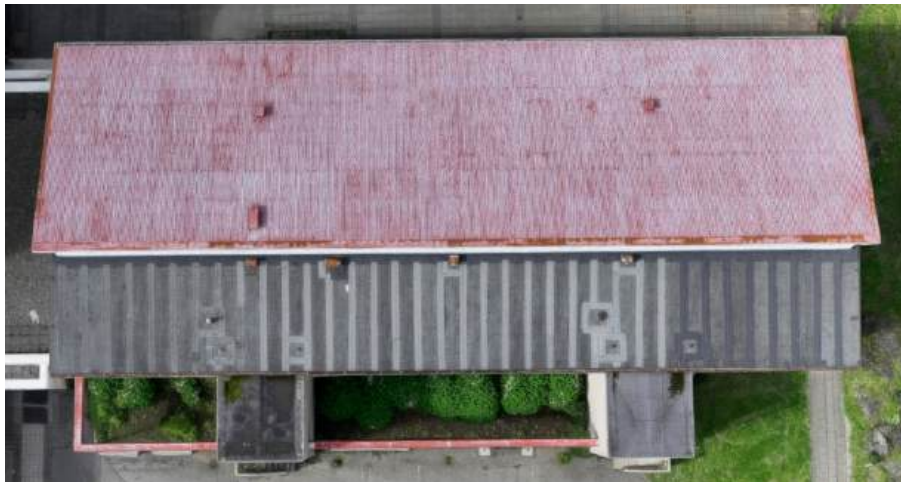
Mynd 12. Loftmynd af B-álmu

Þak B-álmu er tvískipt. Steypt hallandi plata þar sem þaksperrur liggja á milli steyptra veggja. Þak er einangrað á steyptra plötu með 140 mm einangrun. Borðaklæðning negld í sperrur og klædd með þakpappa og bárujárni sem veður- og vatnsvarnarhlíf. Hinn hluti þaks er einnig á steyptri hallandi plötu og er uppbygging þess eins en vatns- og veðurhlíf er úr asfalt-pappa. Þök stigahúsa eru flöt með ábræddum asfalt-pappa. Loftun lægra þaks er vafasöm og líklegt er að það þak sé illa farið. Ástand háþaks er þokkalegt en málning er veðruð. Klætt er á milli þakhluta með láréttri timburklæðningu. Þakrennan er ryðguð og ónýtt. Í úttekt EFLU verkfræðistofu á B-álmu er ástandi á lágbaki lýst sem slæmu. Mælt er með að lágbak á B-álmu verði endurnýjað og farið yfir gluggaop og ástand á vegg á milli þakflata við endurnýjun.

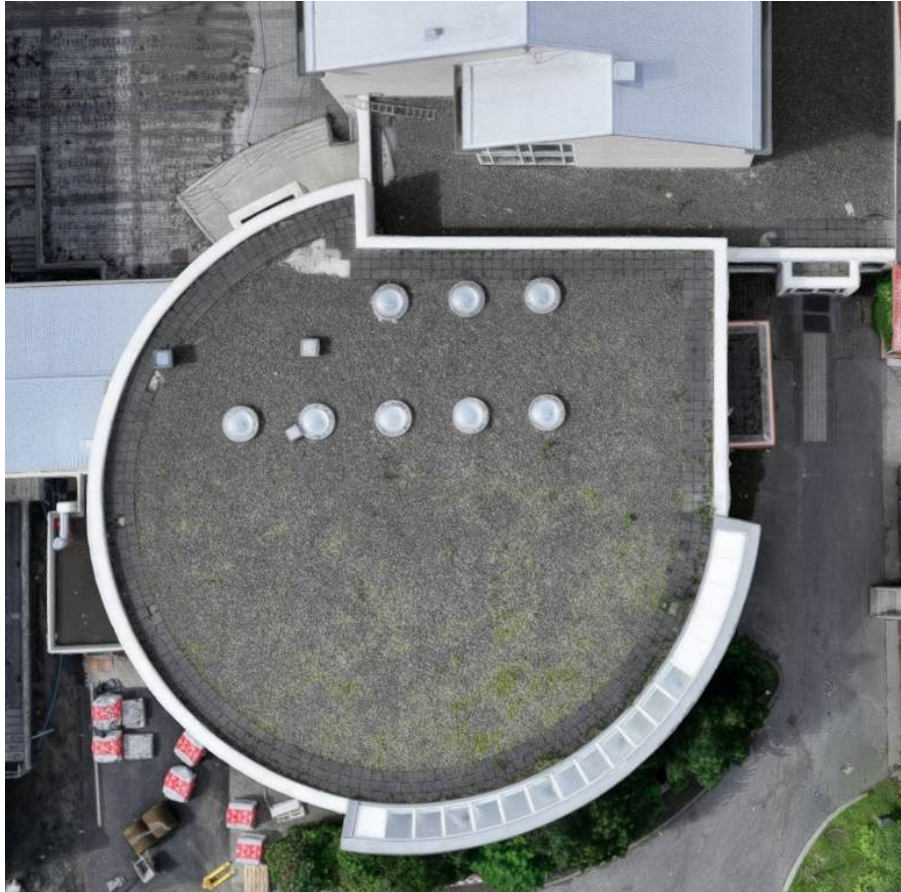
Mynd 20. Loftmynd af matsal og anddyri

Þak hússins er flatt. Blautt þak með XPS einangrun og tvöföldum ábræddum asfaltpappa sem vatnsvarnarlag. Farg er drenmöl og hellur. Töluverð gróðurmyndun er í drenmöl og mælt er með að hún sé hreinsuð. Stór þakgluggi er á suðurhlið og eru ummerki um það inni að hann leki töluvert. Hringlaga þakgluggar eru átta og virðast flestir halda vatni, einhverjir lekataumar eru sjáanlegir inni. Ástand þaks virðist vera ágætt, ástand asfaltpappa var ekki skoðað.

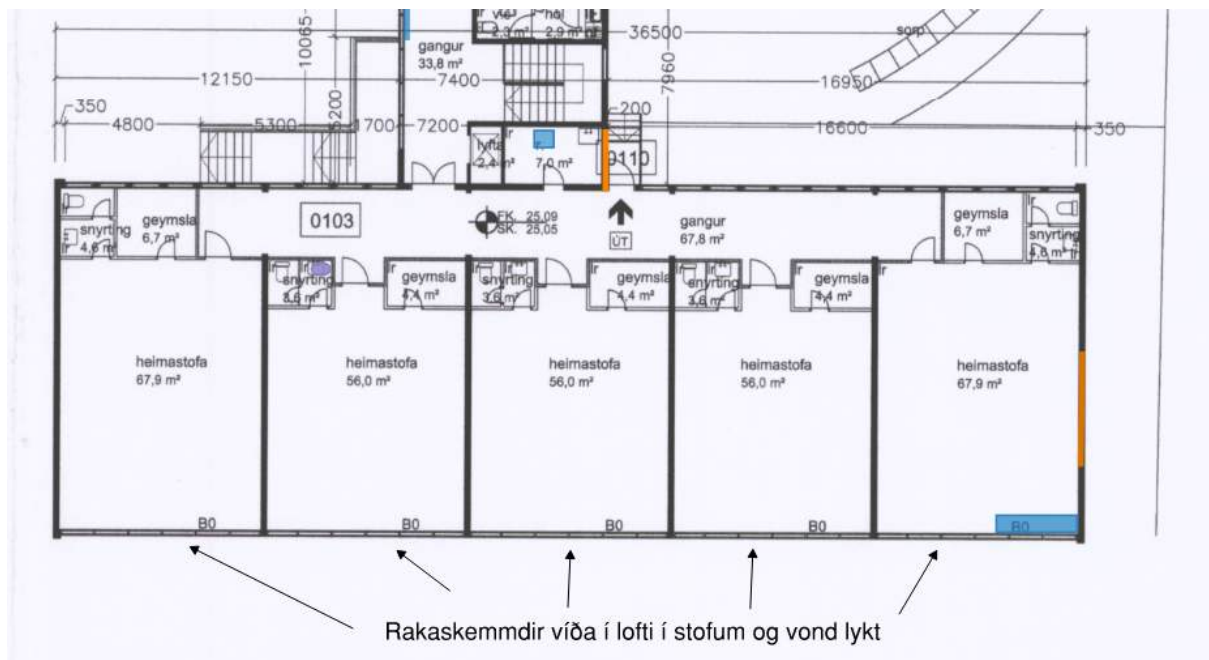
Mynd 32. Rakaskimun á fyrstu hæð C-álmu

Neðri hæð C-álmú hefur verið endurnýjuð. Þó eru nokkur atriði sem þarf að skoða. Raki mældist í kringum vaska á tveimur stöðum. Einnig mælist hækun í gólfi við allar útgangshurðir í stofum en líklegt er að þar séu flísar eða vatnsvarnarlag undir þeim að blekkja mæla. Að öðru leiti er ástand í kjallara gott. Ástand á annarri hæð er ekki gott. Þar þarf að fjarlægja loftaplötur og endurnýja en núverandi kerfi er úr glerull sem getur verið ertandi ef að loft kemst inn undir þak. Gólfefni á gangi eru slitin og eru rakaummerki víða í lofti. Léttir milliveggir á milli kennslustofa og ganga eru úr timbri og eru upprunalegir. Mælt er með að þeir verði endurnýjaðir. Salerni á annarri hæð eru upprunaleg og þarfnast endurnýjunar. Engin loftræsing er virk á hæðinni en mælt er með að koma upp loftræsikerfi.
