FOSSVOGSSKÓLI

Rakaástand og innivist

14.06.2021

3336-113-SKY-001-V02

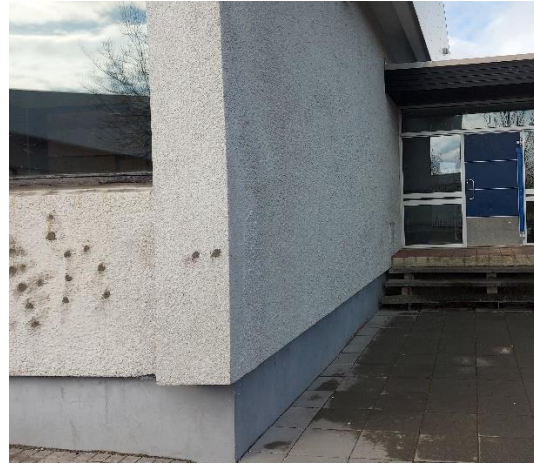
Mynd 6. Vesturland, inngangur og austurhlið.

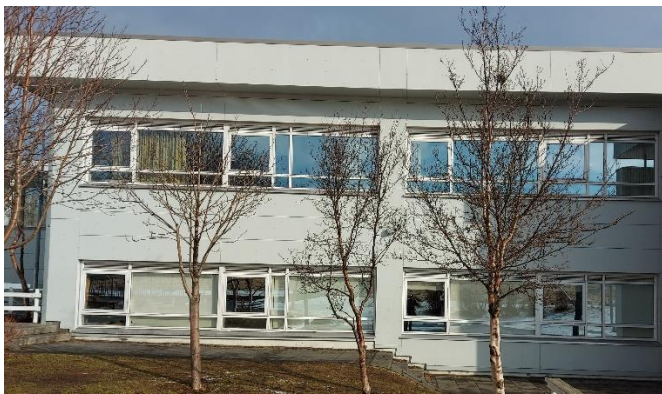
Mynd 12. Austurland

Gluggar eru upprunalegir timburgluggar og líta ágætlega út en þó eru botnlistar víða orðnir lélegir og í sumum gluggum má sá tauma sem gætu bent til þess að gluggalistar séu óþéttir. Að innan eru gluggakistur úr plastímdum spónaplötum (eða MDF). Salerni tilheyrir og er aðgengilegt frá hverju kennslurými.
