LÝSING – ENDURNÝJUN Á KLAMBRATÚNI 2017

LÝSING - ENDURNÝJUN Á KLAMBRATÚNI 2017

- Lýsing á framkvæmd
- Áætlaður verktími
- Kostnaðaráætlun

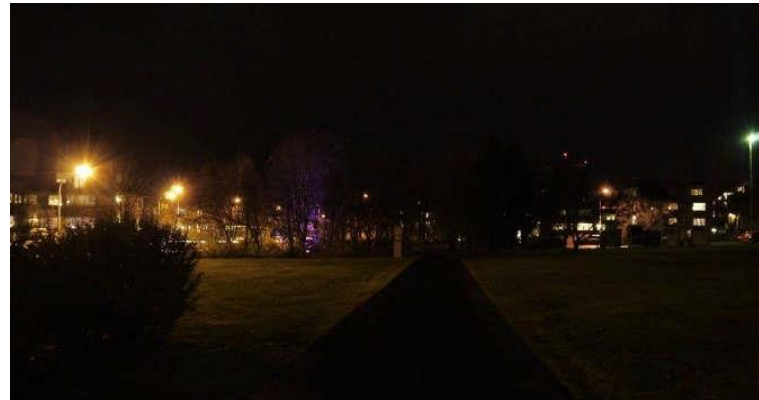
Mynd 1:

Stór hluti af svæðinu er illa upplýstur sem gerir svæðið óöruggt.

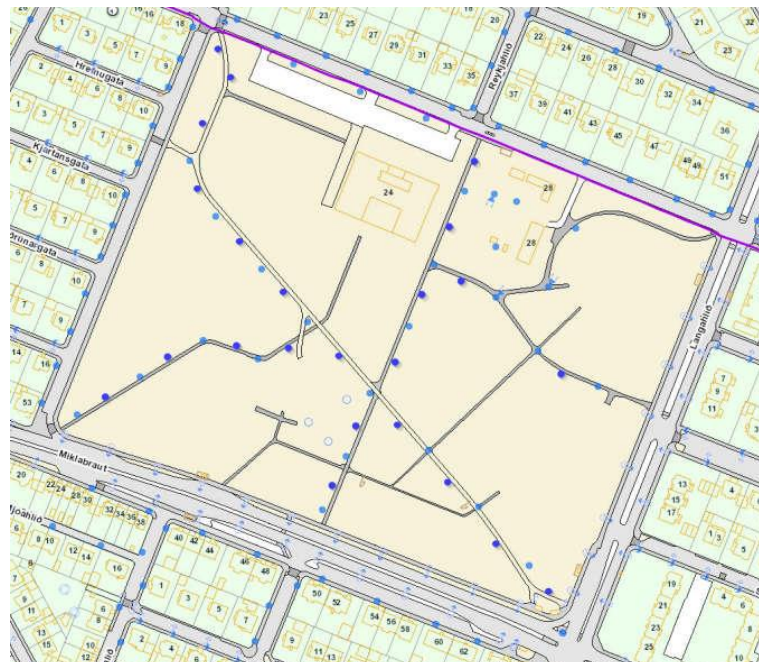
Mynd 2: Staðsetning á staurum

Mynd 2 sýnir núverandi staðsetningu staura við göngustíga sem eru merktir með ljósbláum punktum og nýjir staurar eru merktir með dökkbláum punktum.

Sökum slæmrar lýsingar á stórum svæðum Klambratúns var gerð tillaga um þéttingu staura þannig að bilið á milli þeirra yrði 25m í stað 50m og skipt yrði um alla lampa.

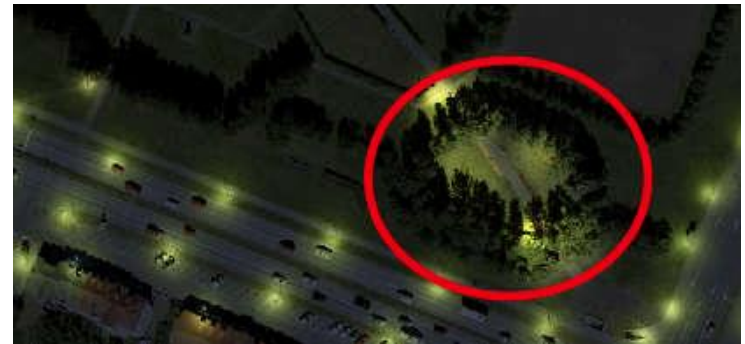
Mynd 5:

Umbætur verða gerðar á horni Lönguhlíðar og Miklubrautar

Einnig verður sett upp ný jóla- og skammdegislýsing í gróðurþyrpingu á horni Lönguhlíðar og Miklubrautar í líkingu við þær endurbætur sem áttu sér stað í desember 2016 á horni Flókagötu og Rauðarárstígs.

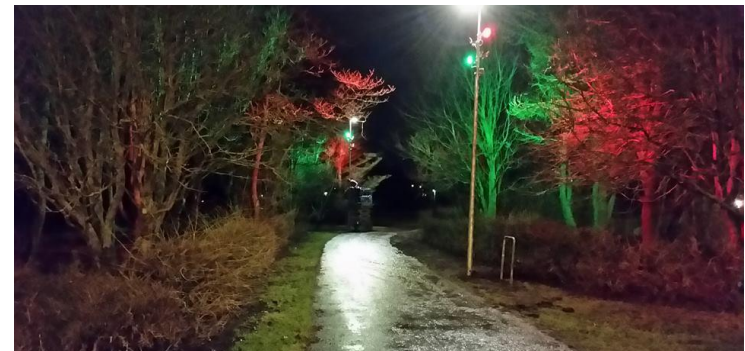
Mynd 6:

Ný jóla- og skammdegislýsing á horni Flókagötu og Rauðarárstígs

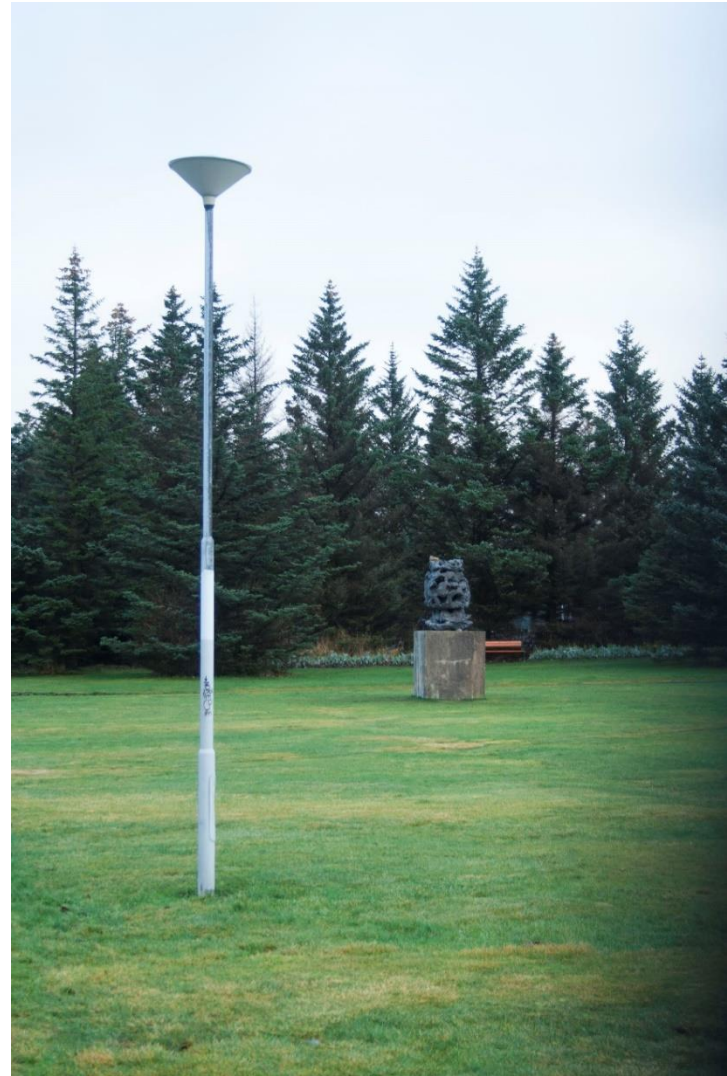
Mynd 7:
Núverandi staur og lampi.

Núverandi lampar eru allir með 125W kvikasilfurperum, sem búið er að banna, auk þess sem lamparnir eru orðnir gamlir og viðhaldsfrekir.
