Hrannarstígur - Öldugata

Djúpgámastöð og endurgerð yfirborðs

TEIKNINGASKRÁ

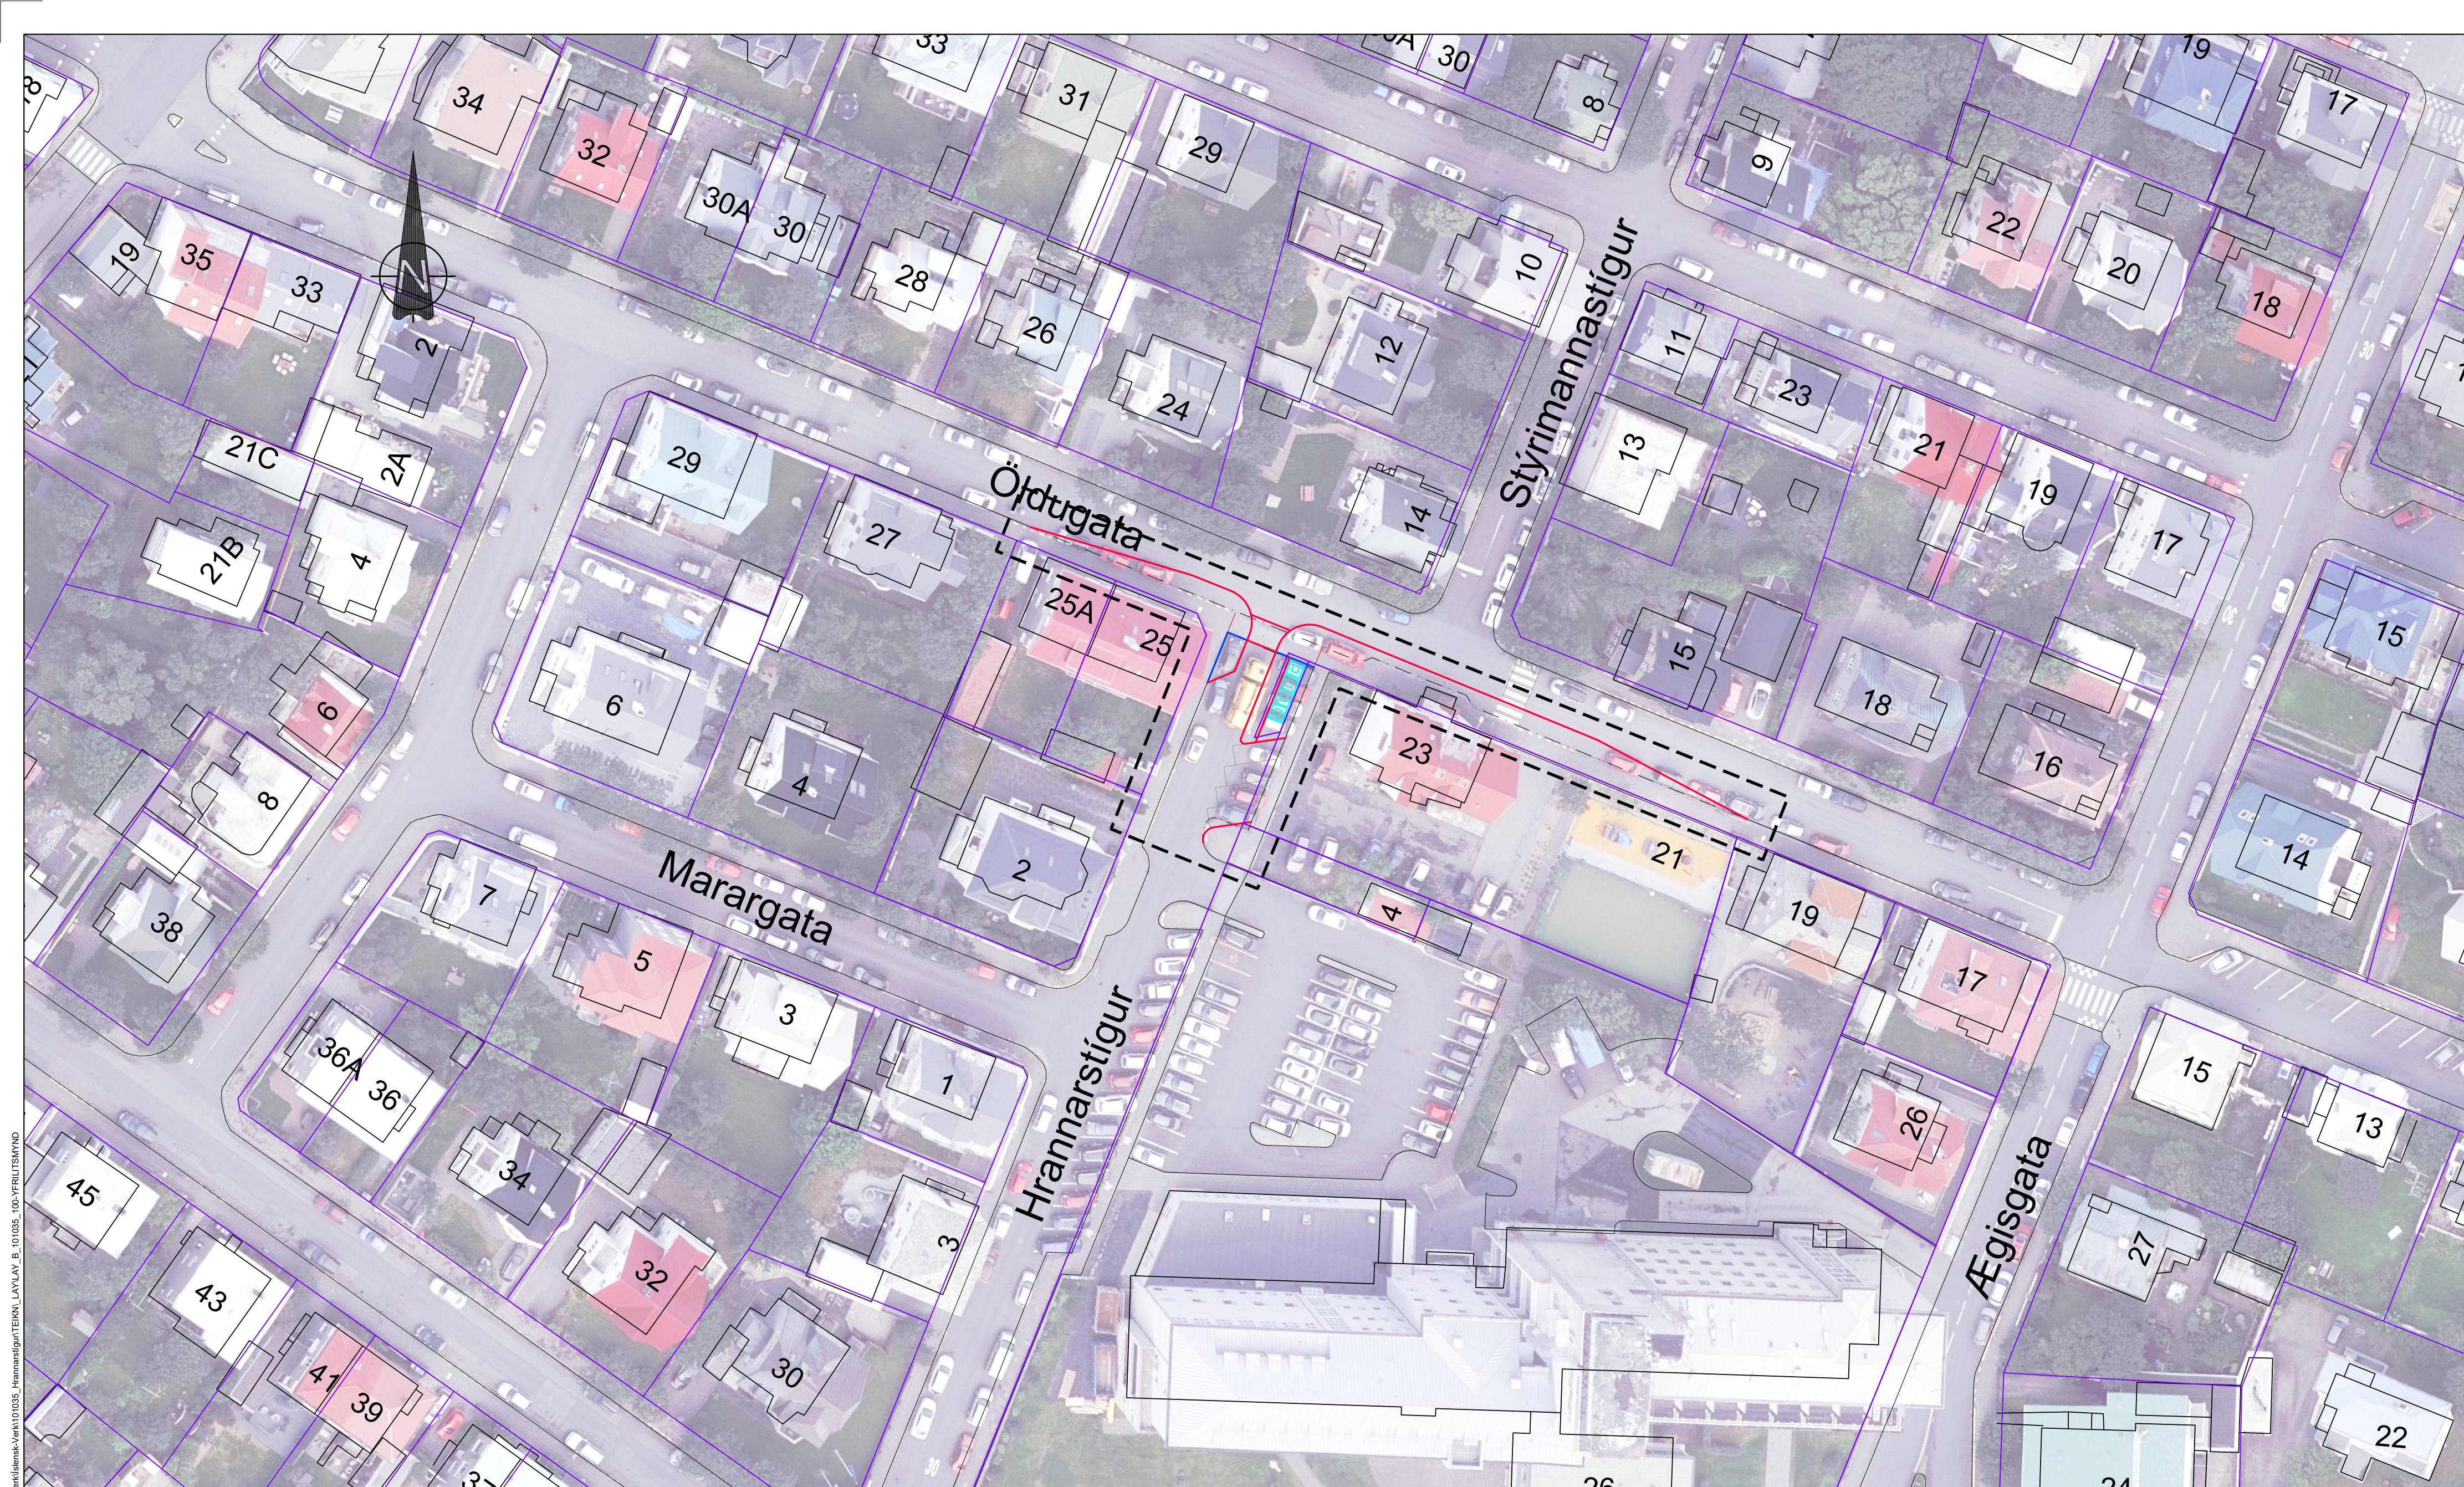
VERKFRÆÐISTOFA BJARNA VIÐARSSONAR <small>Hlíðasmára 2 · 201 Kópavogi 588 6288 · vbv@vbv.is · vbv.is</small>		Reykjavíkurborg Umhverfis- og skipulagssvið	
		Loftmynd 2022		Hrannarstígur - Grenndarstöð Djúpgámar og endurgerð yfirborðs Yfirlitsmynd og verkmörk	
		Mælt:			
		Teiknað MRR / AR		25.08.2023	
		Yfirfarið GP			
A	25.08.23	Verkteikning	AR	Hannað: HHG	Mkv. 1:500 (A2)
Nr:	Dags	Breyting:	Af	LAY_B_101035_100-YFRILITSMYND.dwg	B101

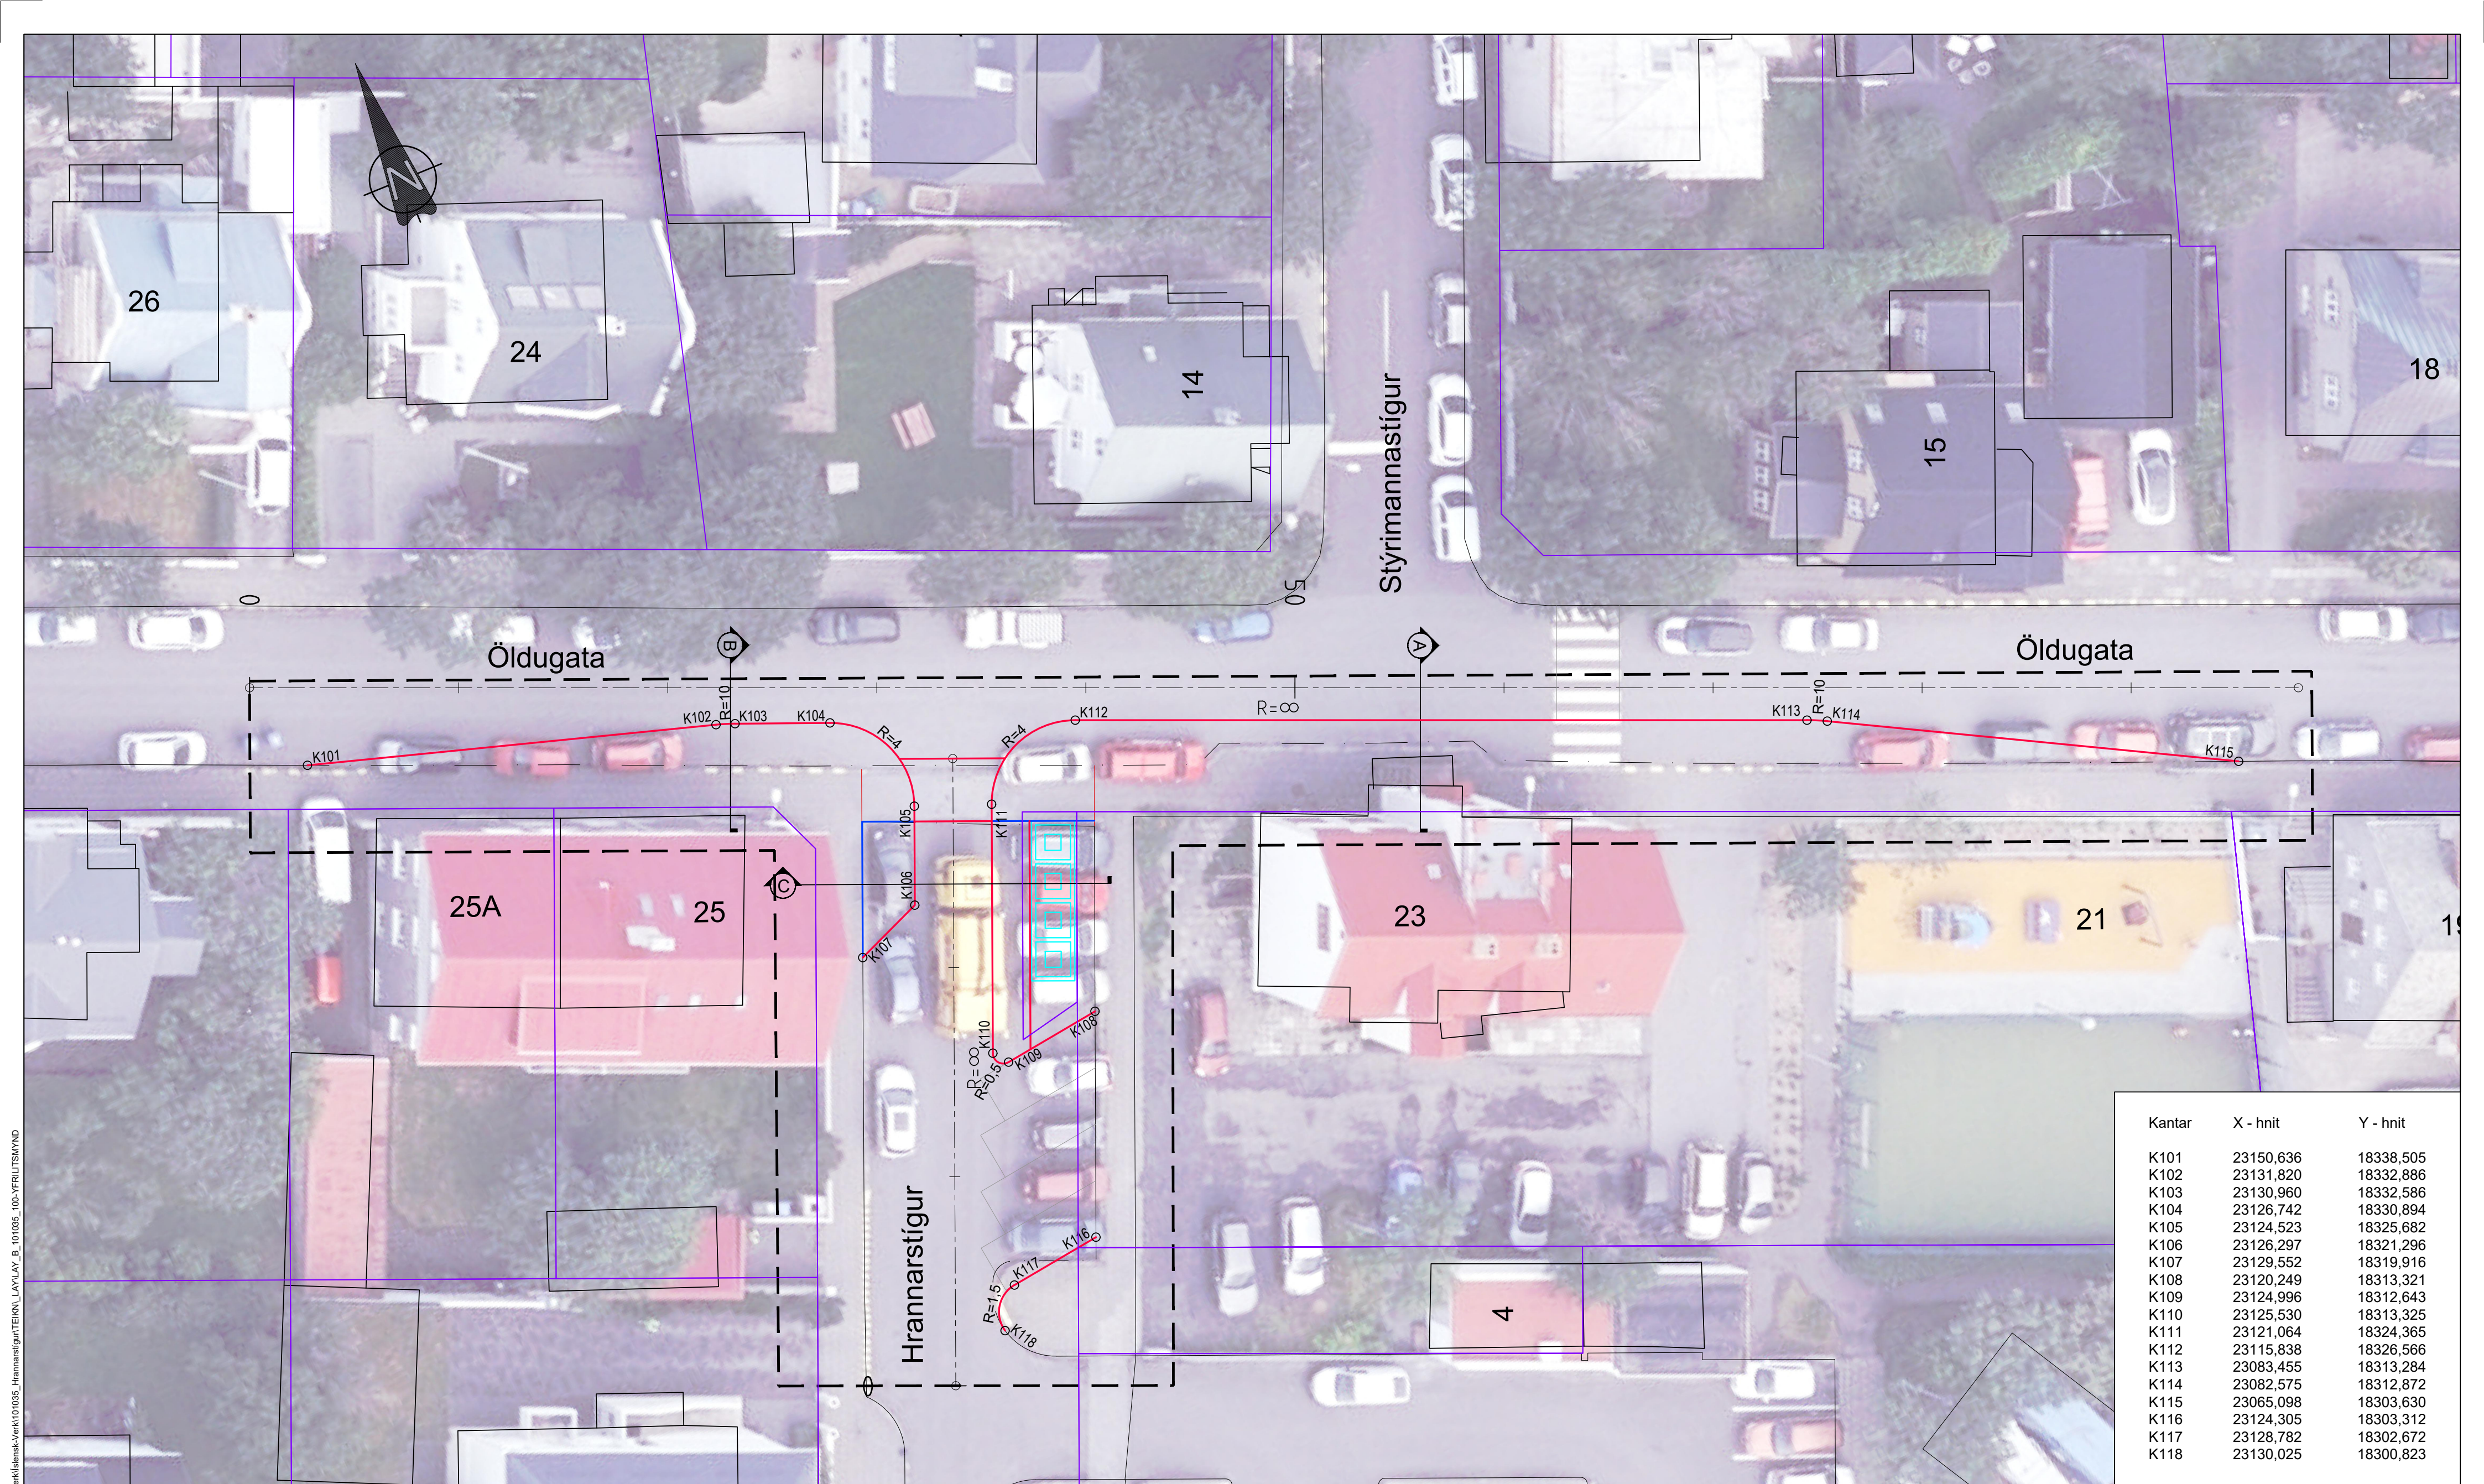
Reykjavíkurborg Umhverfis- og skipulagssvið	
Nr:	Dags	Breyting:	Af	LAY_B_101035_100-YFRILITSMYND.dwg	Mkv.	1:200	(A2)	Hrannarstígur - Grenndarstöð Djúpgámar og endurgerð yfirborðs Grunnmynd. Nýir kantar	
								25.08.2023	B102

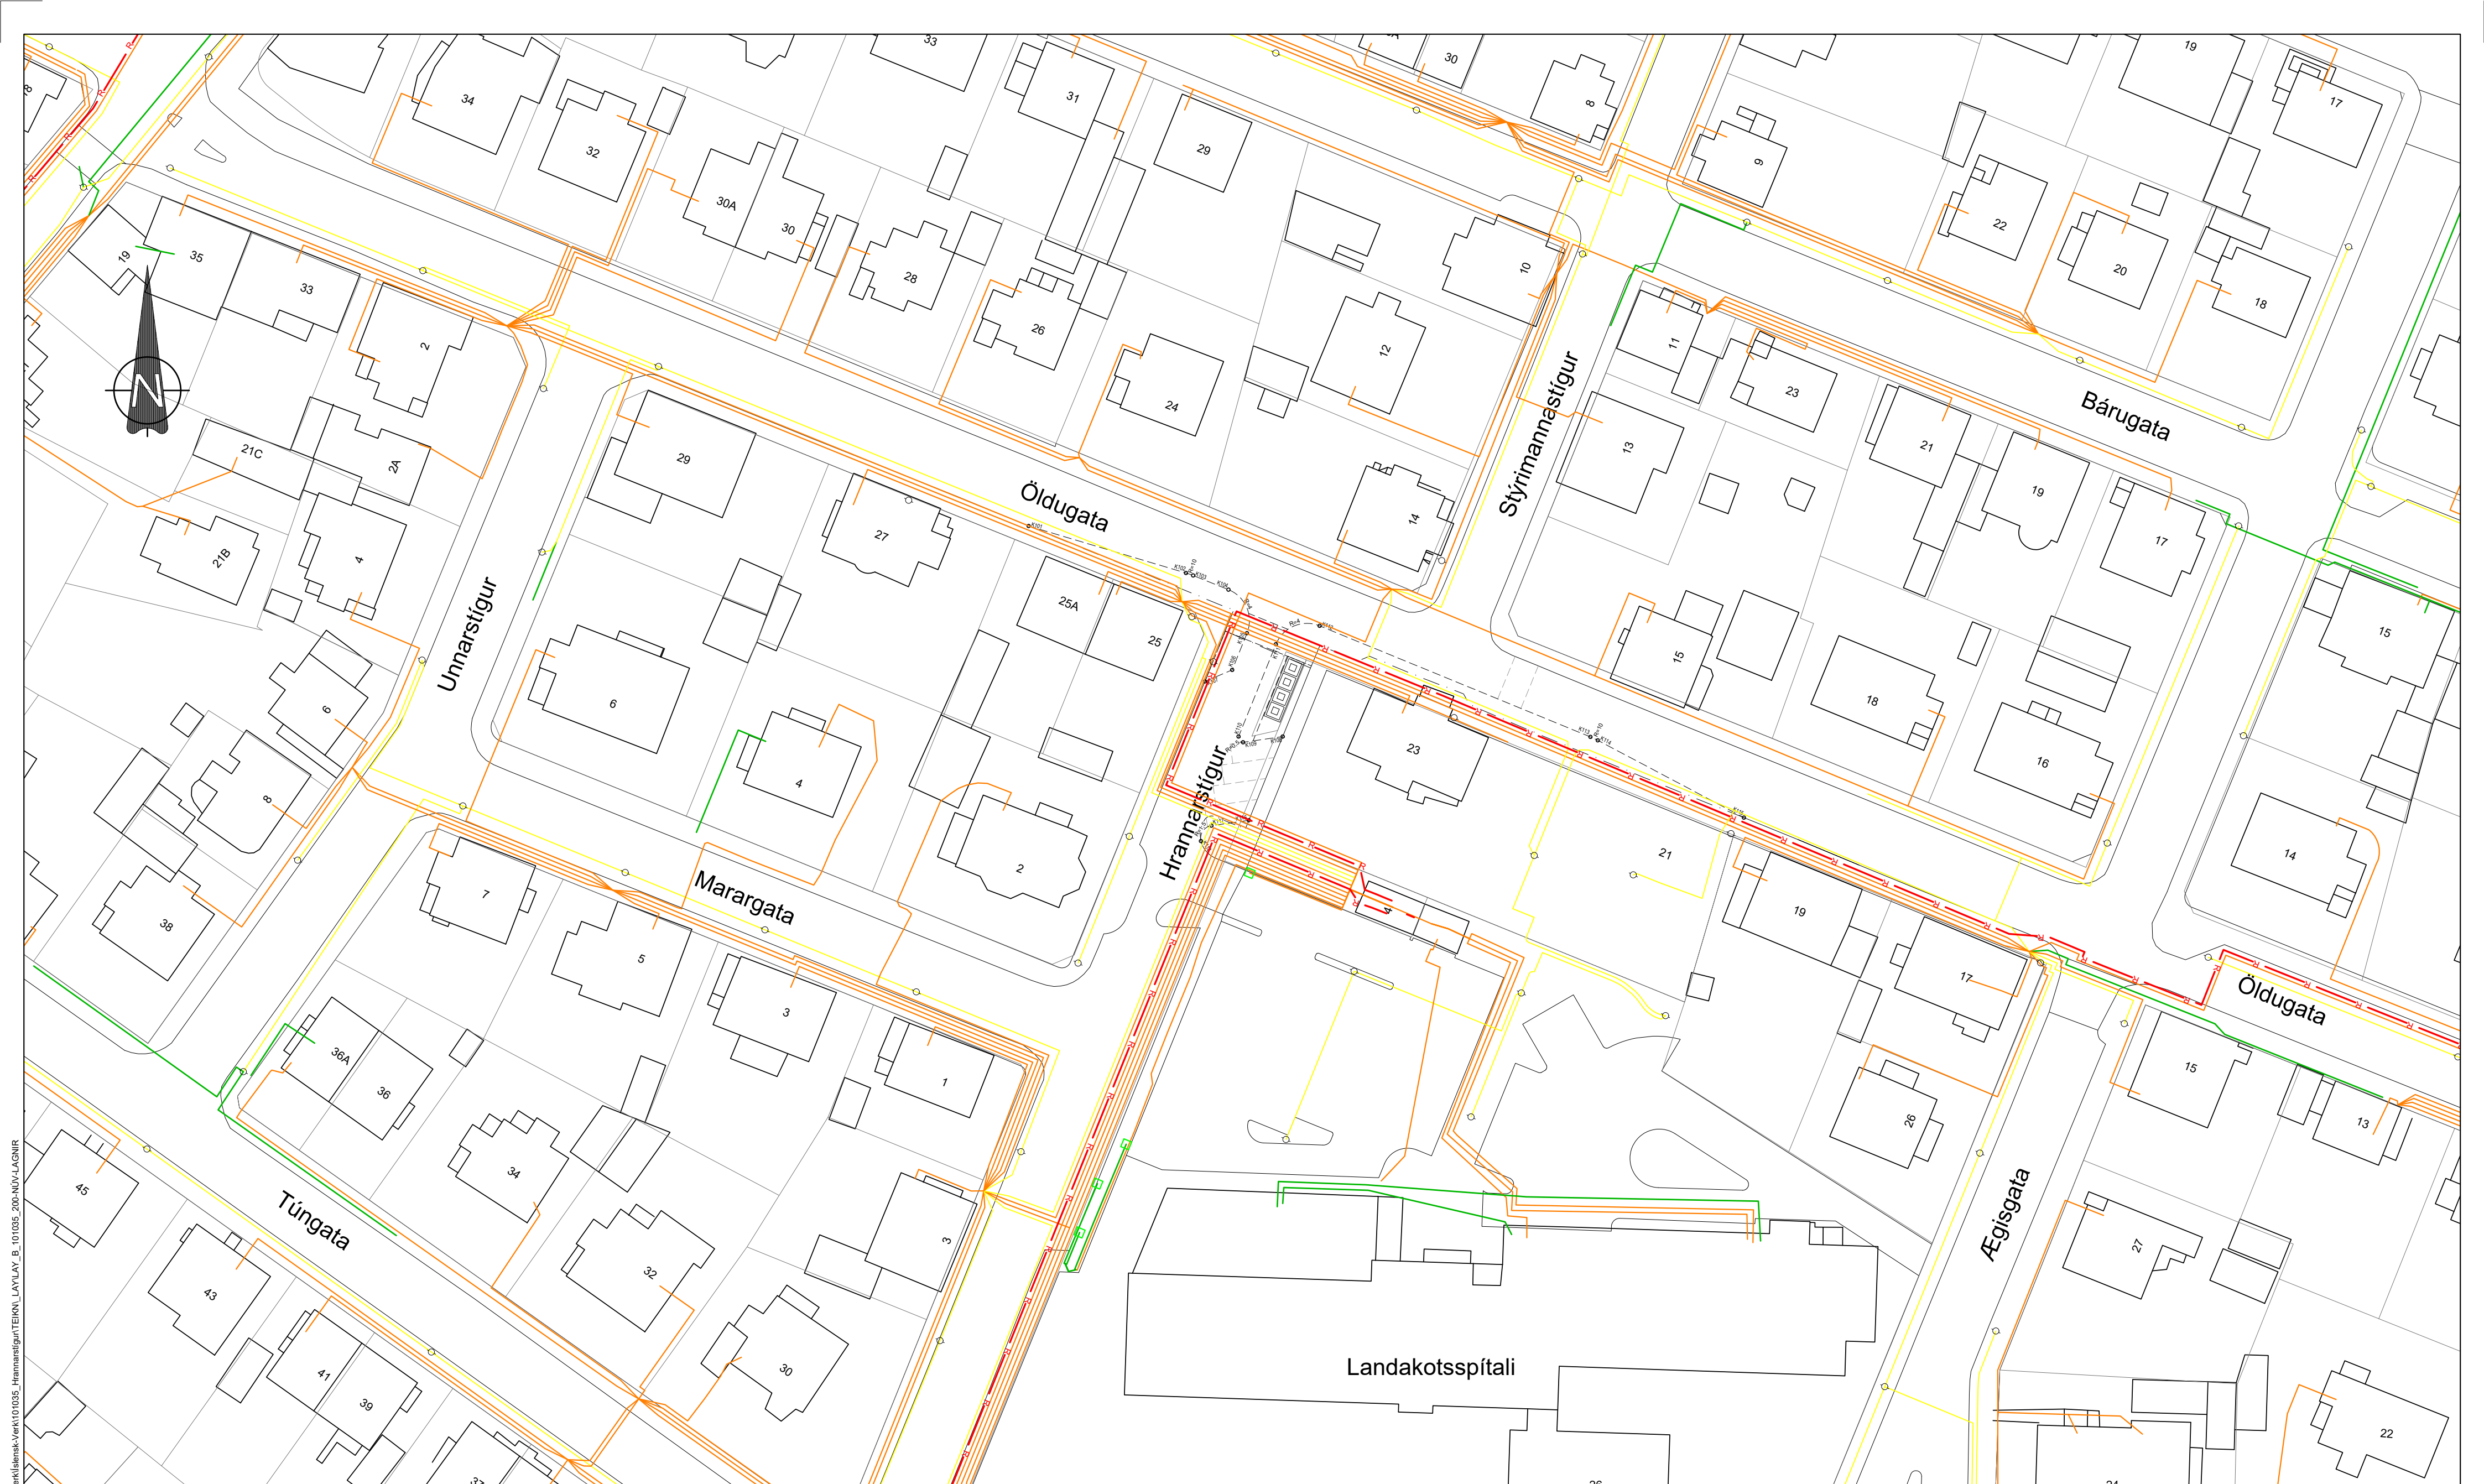
25.08.2023 B201

Sýndar eru núverandi lagnir og strengir veitufyrirtækja samkvæmt úttektarvef LUKR. Staðsetning þeirra er ekki nákvæm.

Hranntígur - Grenndarstöð
Djúpgámar og endurgerð yfirborðs
Núverandi rafveita - grunnmynd

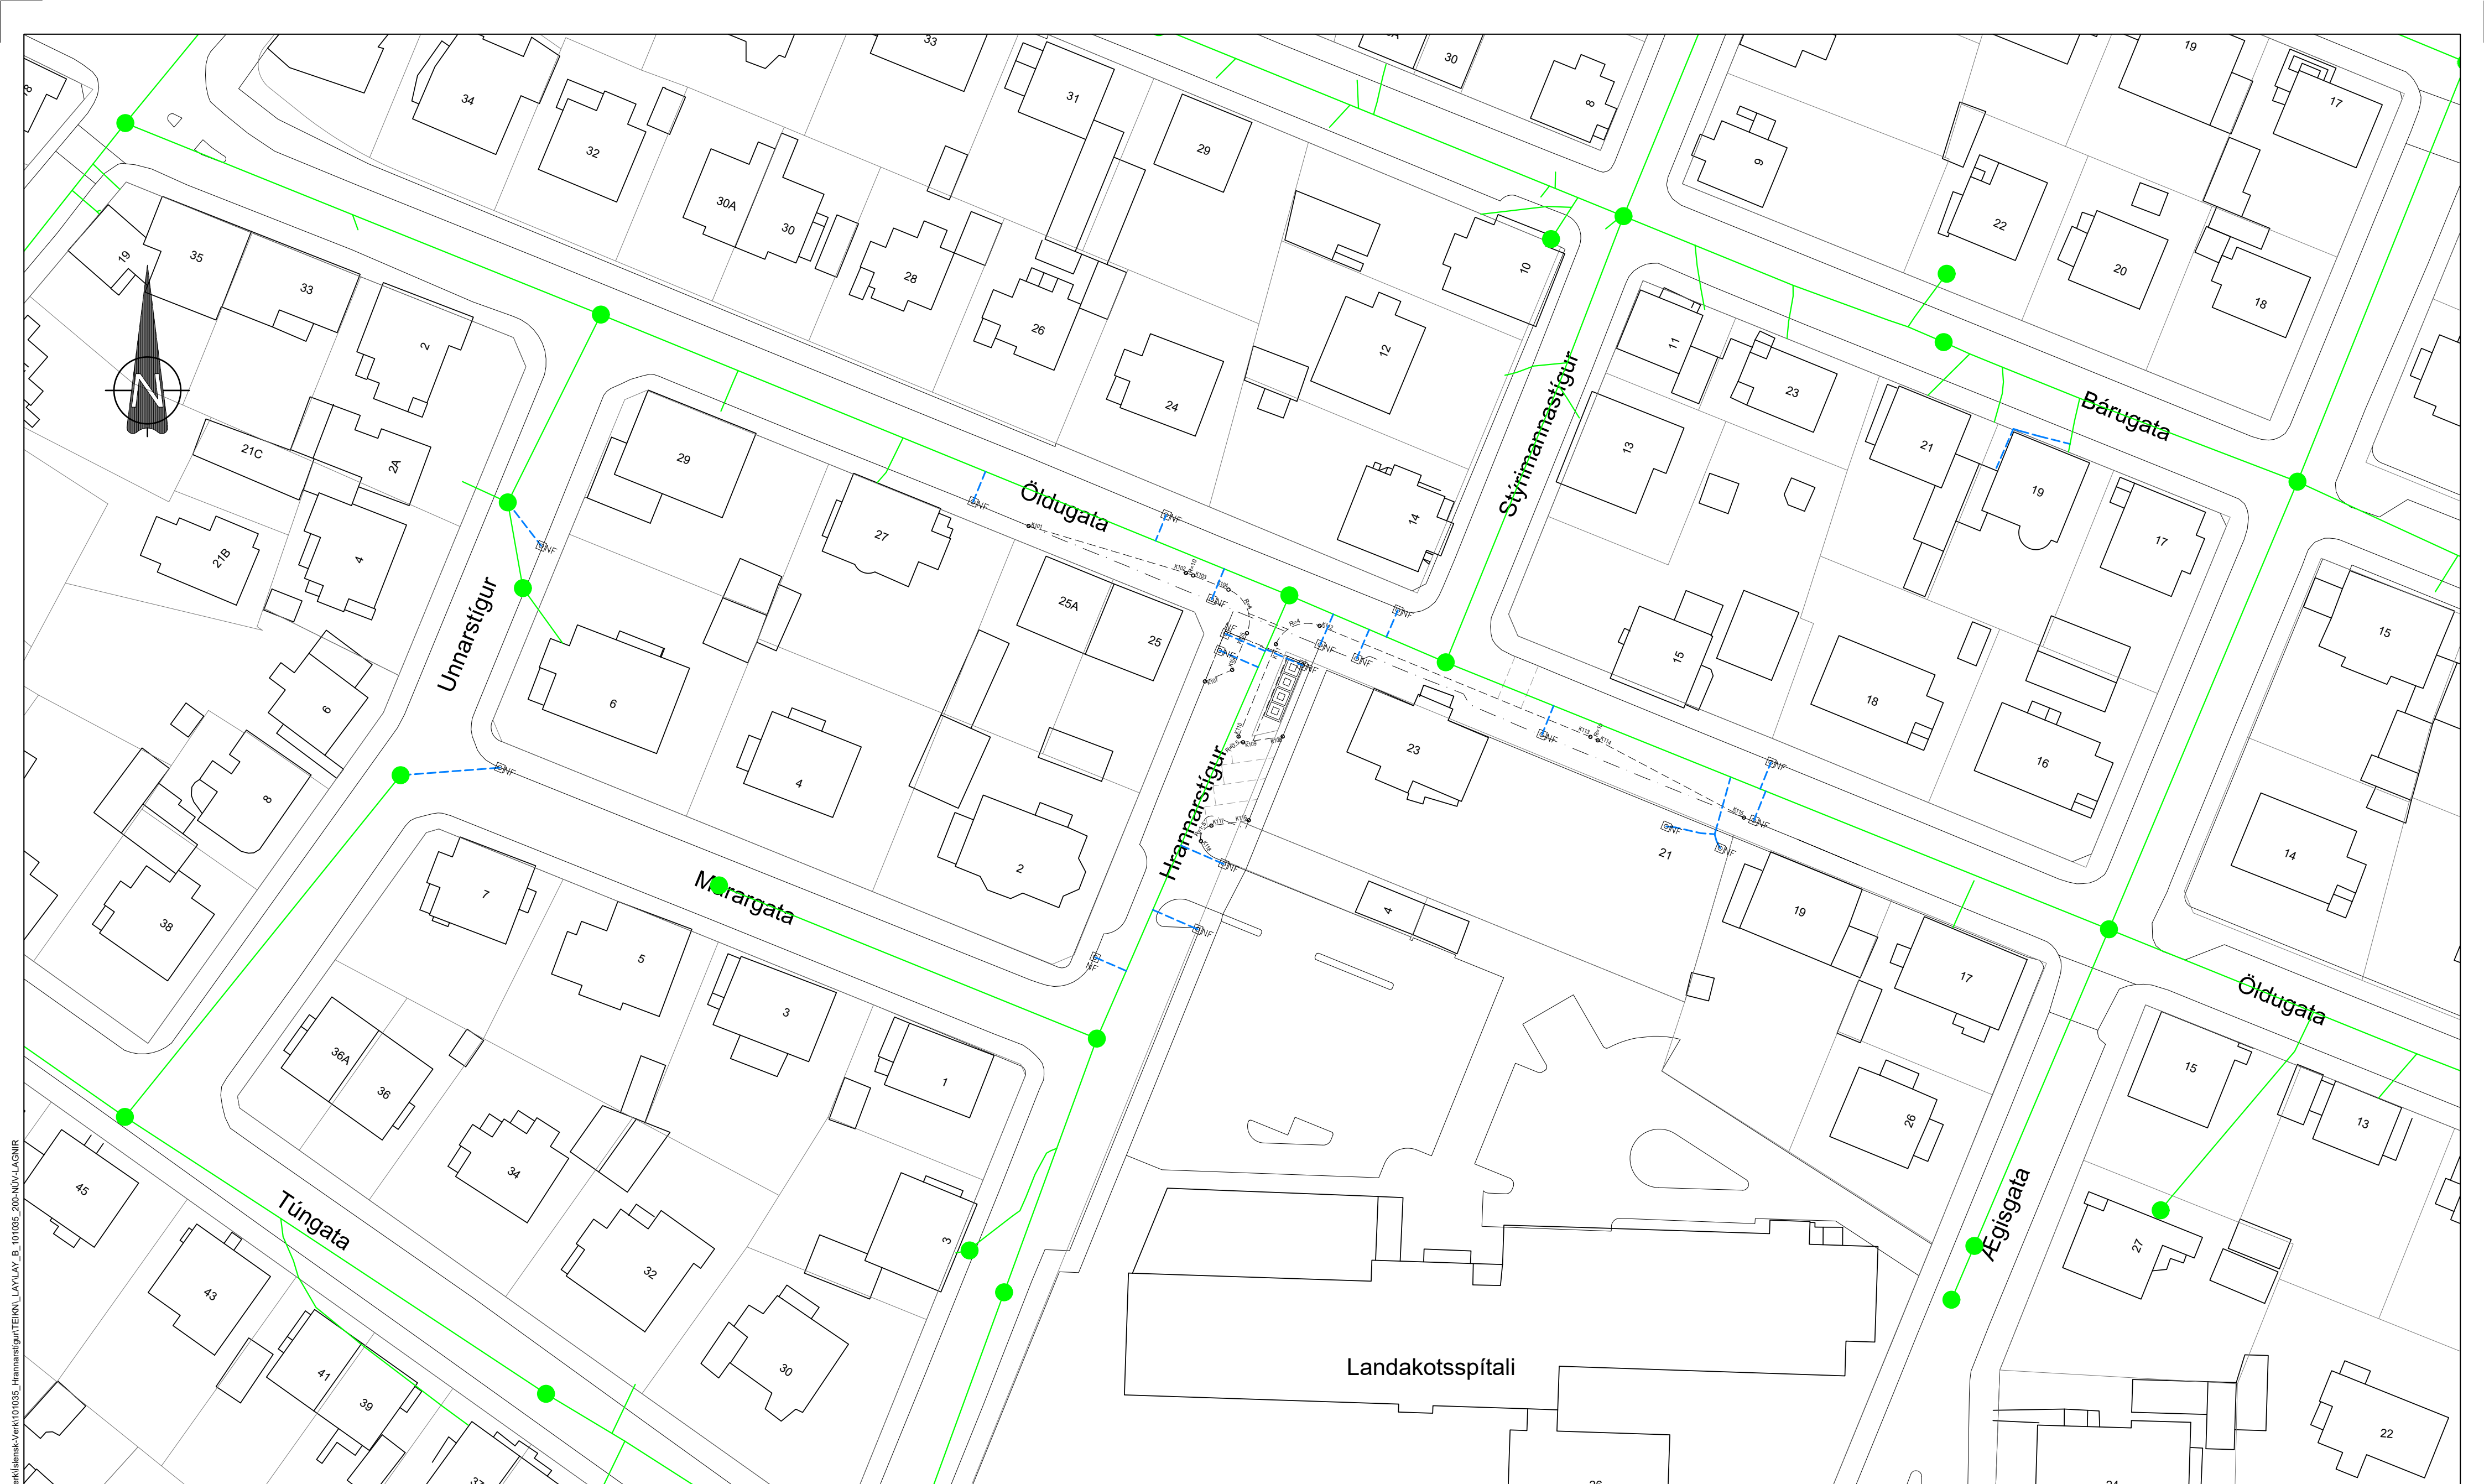
Sýndar eru núverandi lagnir og strengir veitufyrirtækja samkvæmt úttektarvef LUKR. Staðsetning þeirra er ekki nákvæm.

Hranarstígur - Grenndarstöð
Djúpgámar og endurgerð yfirborðs
Núverandi fráveita - grunnmynd

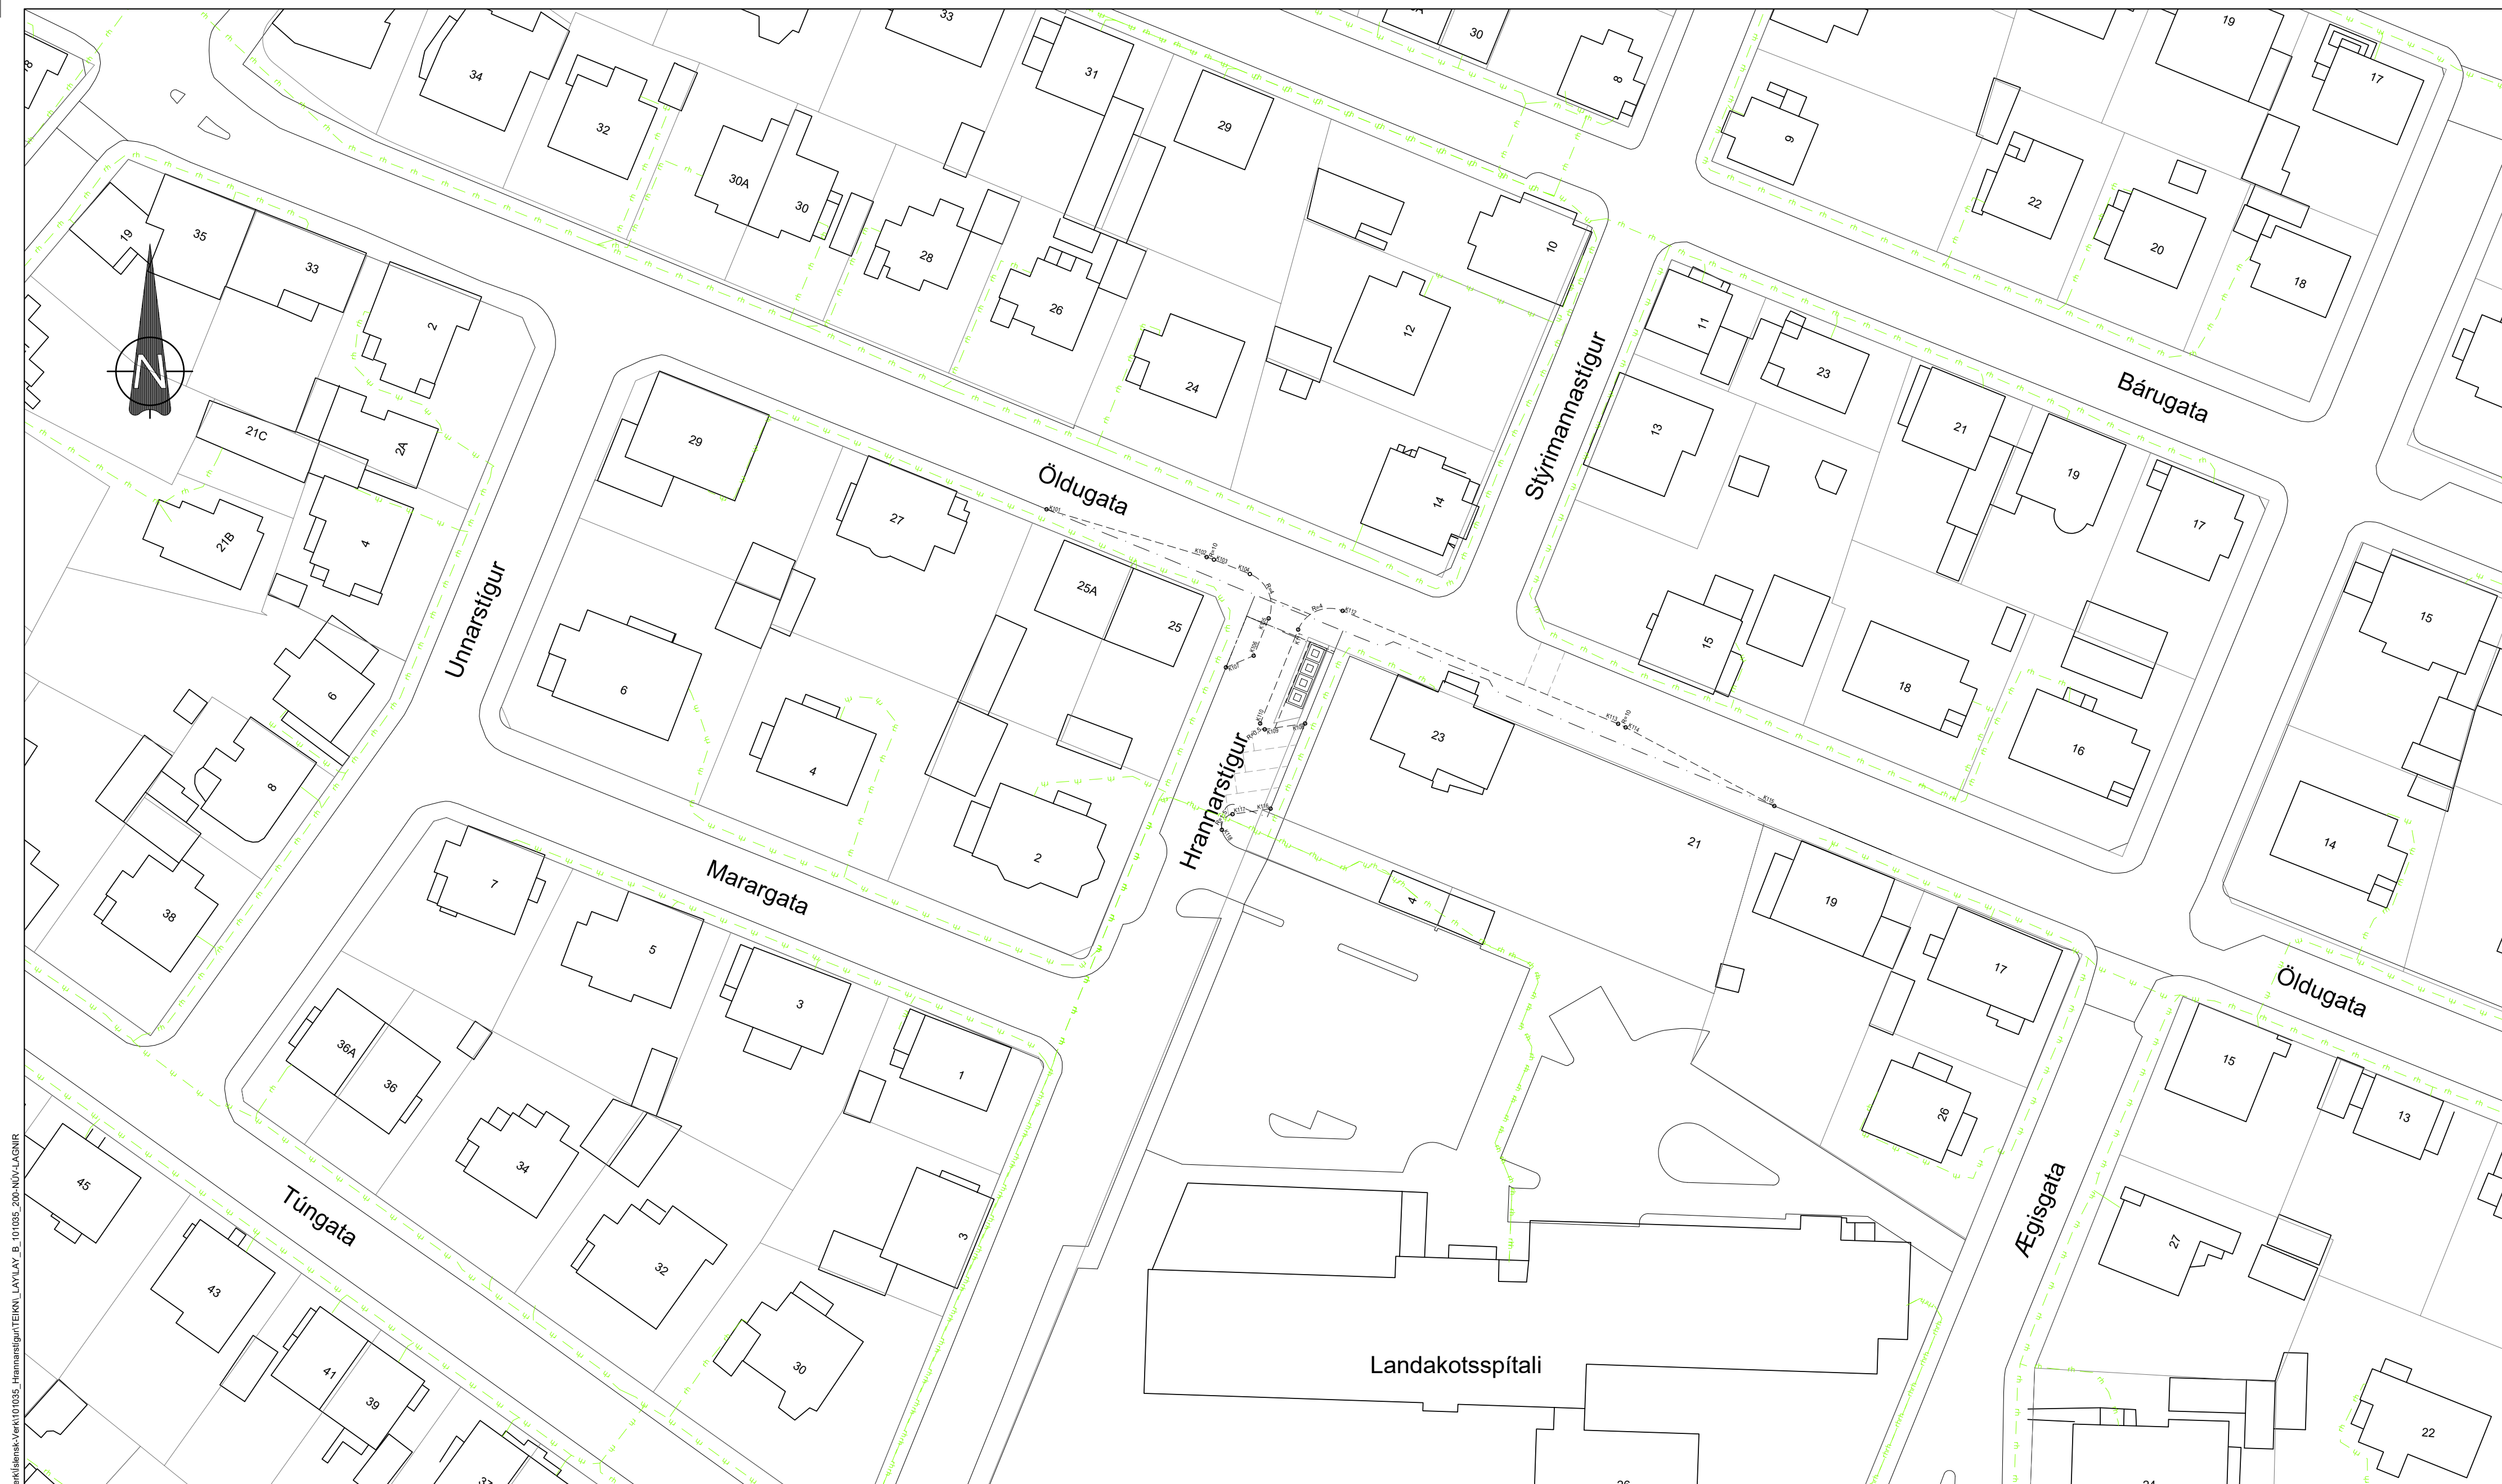
VBV VERKFRÆÐISTOFA BJARNA VIÐARSSONAR <small>Hlíðasmára 2 · 201 Kópavogi 588 6288 · vbv@vbv.is · vbv.is</small>		
			Mælt:	Teiknað	MRR
			AR	Hannað:	Yfirfarið
			Af	LAY_B_101035_200-NÚV-LAGNIR.dwg	Mkv. 1:500 (A2)
			Reykjavíkurborg Umhverfis- og skipulagssvið		
			Hranntarstigur - Grenndarstöð Djúpgámar og endurgerð yfirborðs Núverandi ljósleiðari - grunnmynd		
			25.08.2023		
			B204		
	A	25.08.23	Verkteikning		
Nr:	Dags	Breyting:

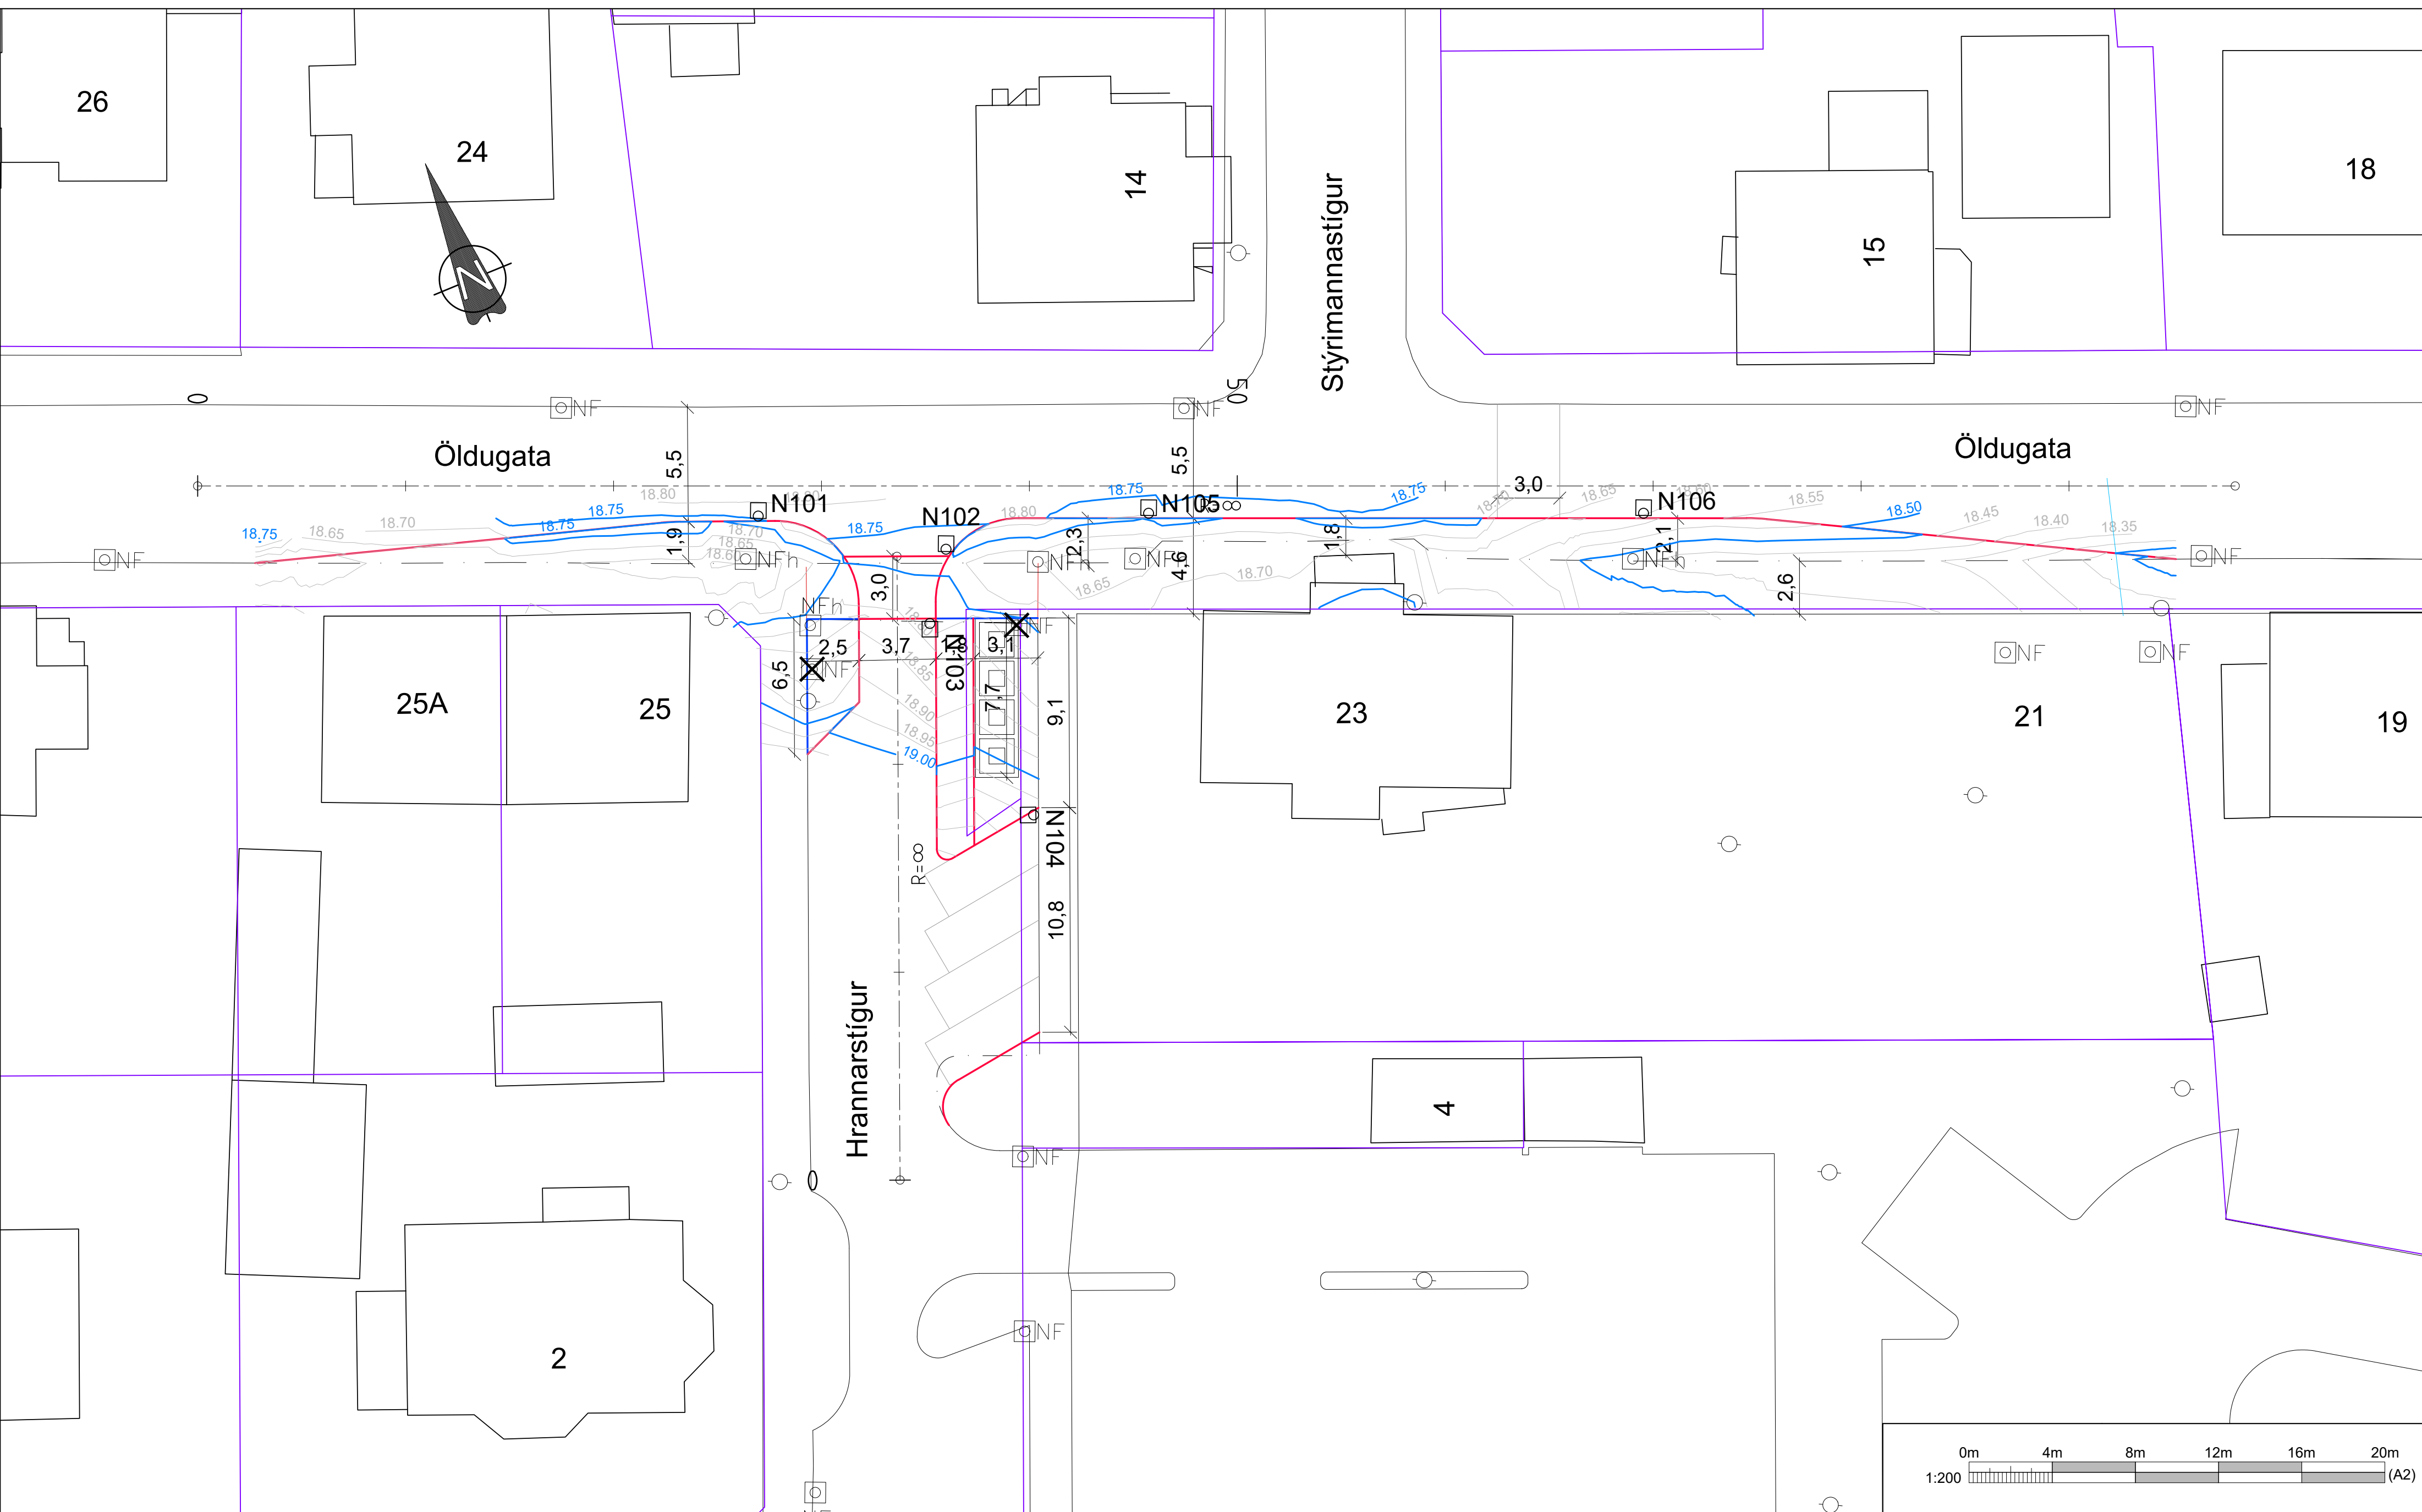
25.08.2023 **E101**

Hrannarstígur - Grenndarstöð
Djúpgámar og endurgerð yfirborðs
Grunnmynd. Hæðarsetning og afvötnun
