Hrannarstígur - Öldugata

Djúpgámastöð og endurgerð yfirborðs

TEIKNINGASKRÁ

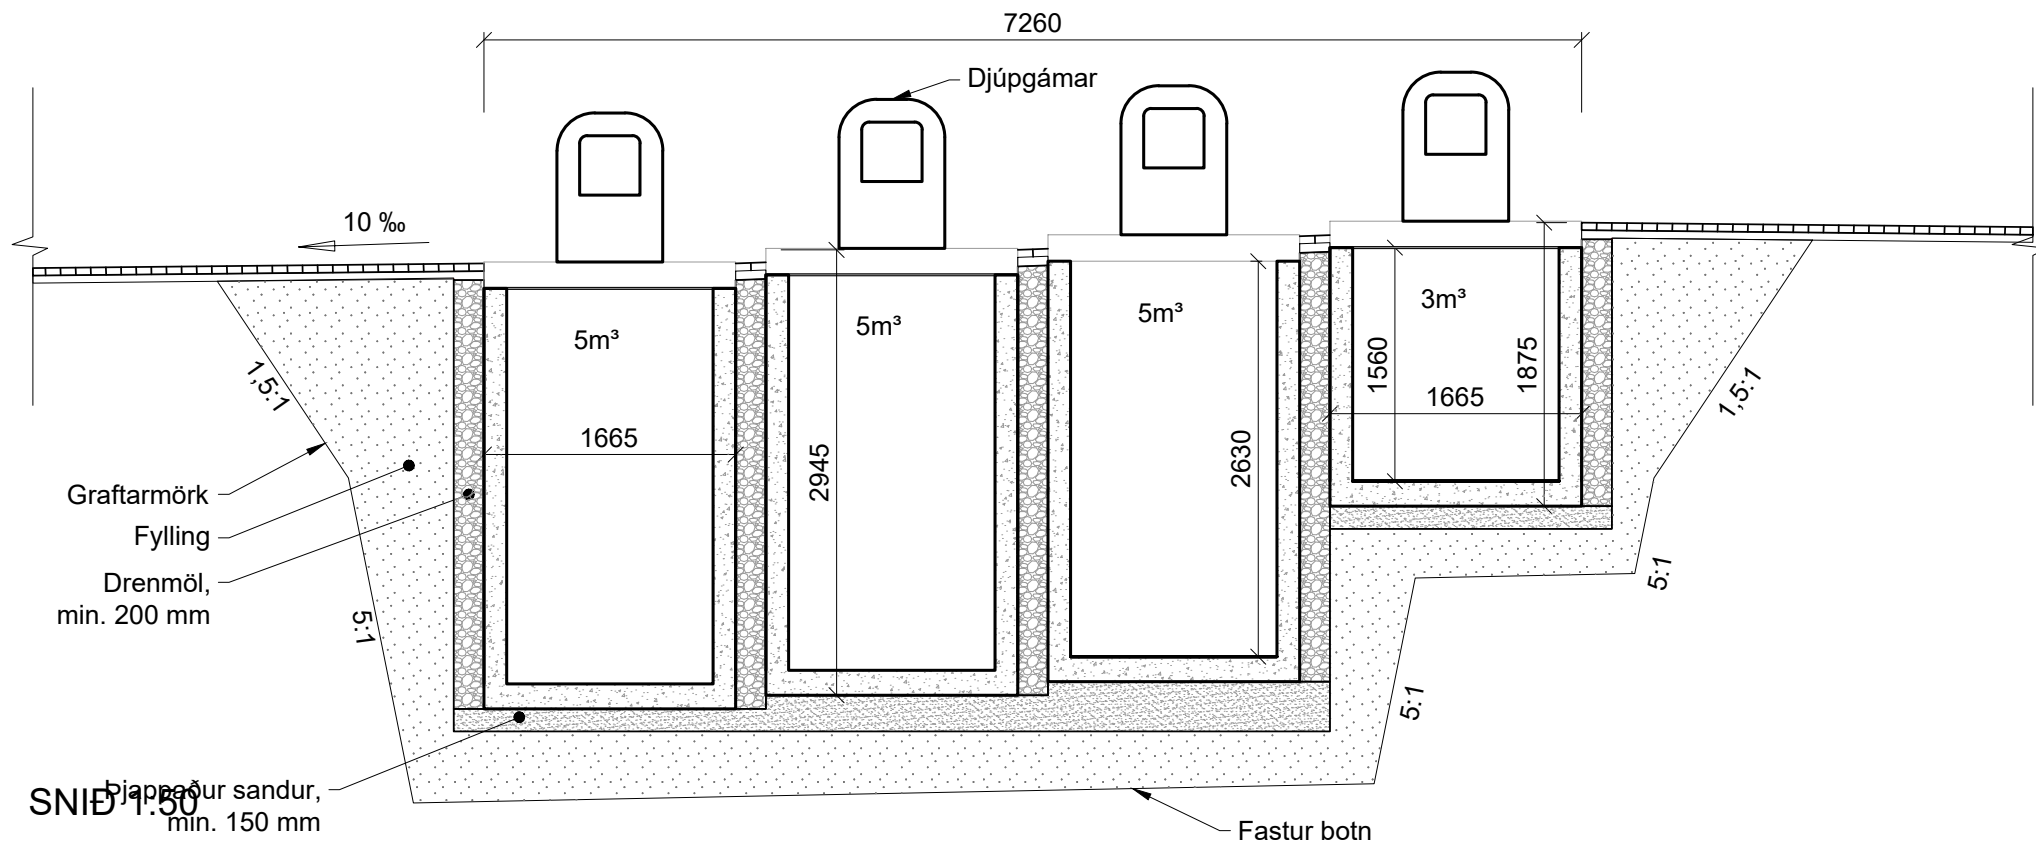
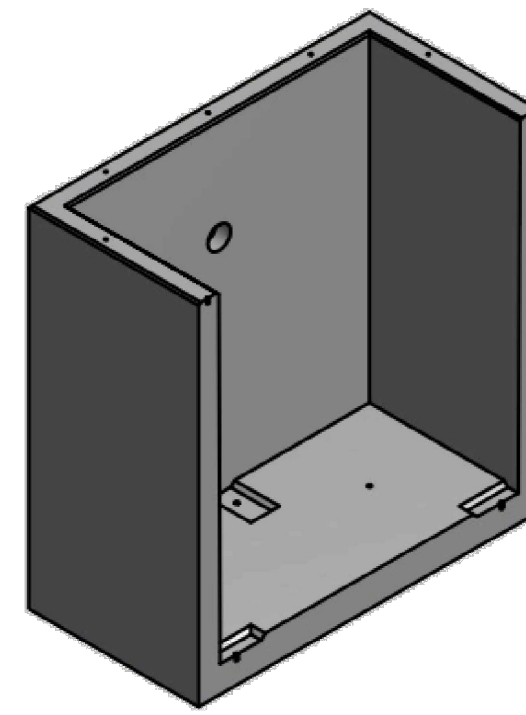
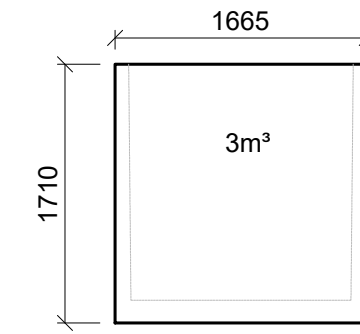
SNIÐ OG RÚMMYND - DJÚPGÁMAR 1:50
3m³, þyngd 3500 kg

Djúpgámar eru tilbúnar einingar úr steinsteypu með stálloki og lúgubúnaði úr stáli.

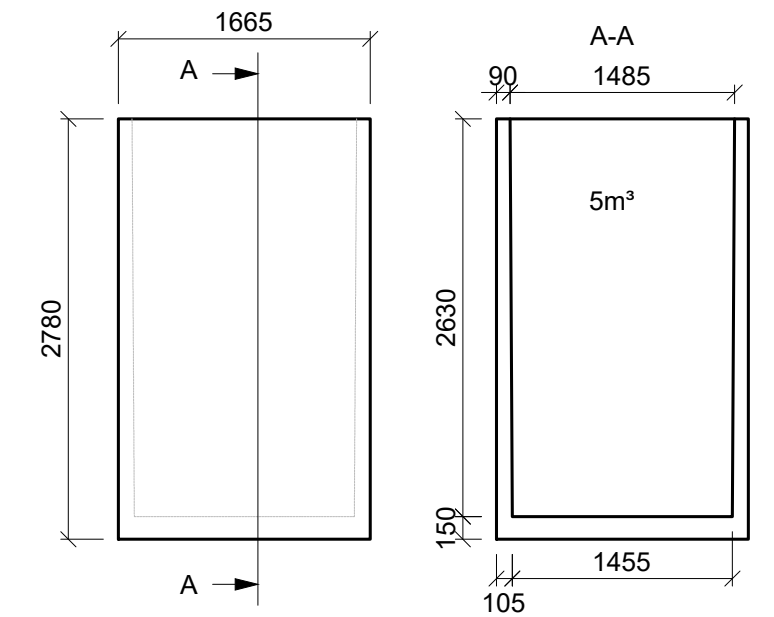
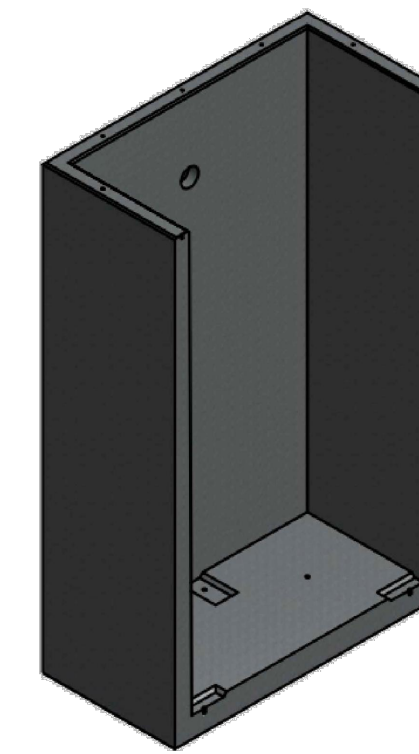
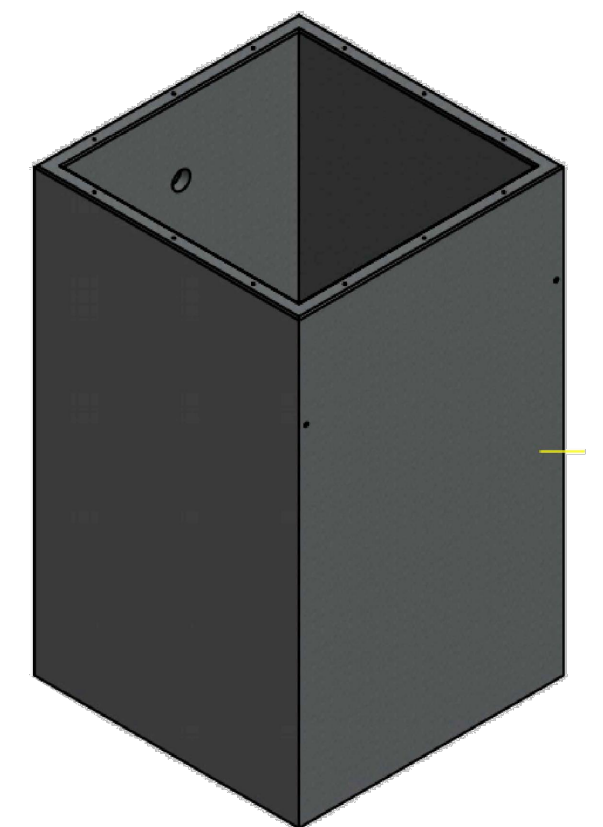
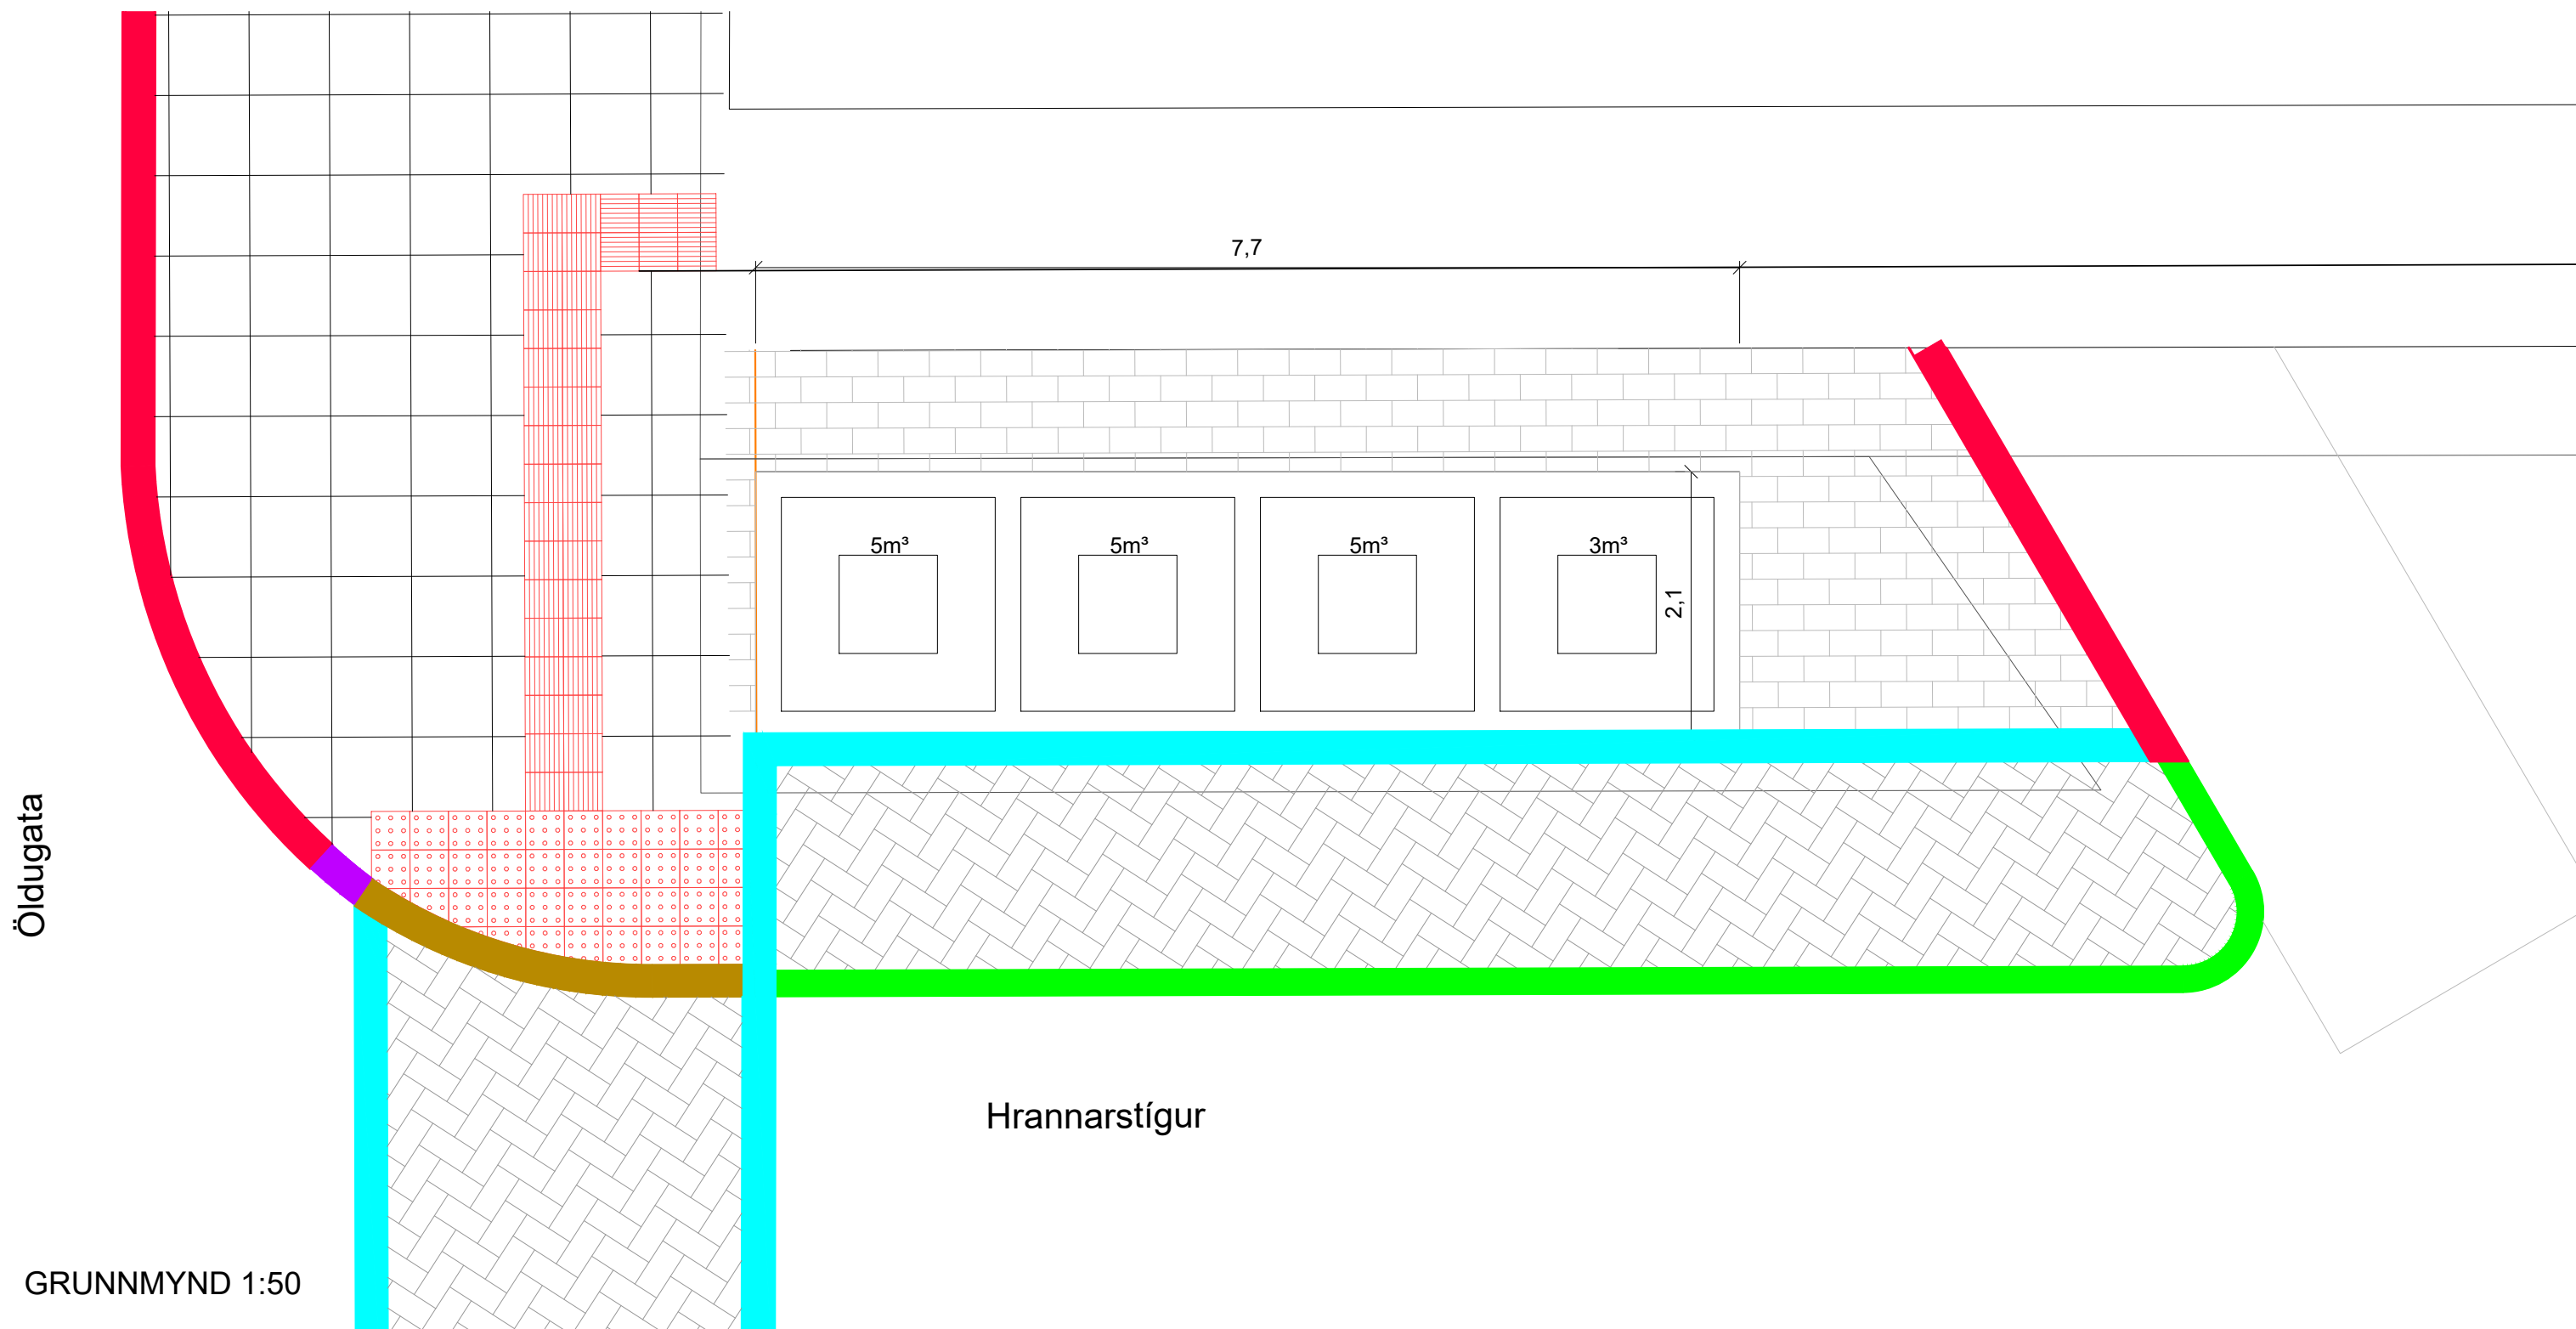
SNIÐ OG RÚMMYND - DJÚPGÁMAR 1:50
5m³, þyngd 5100 kg

Hrannarstígur - Grenndarstöð
Djúpgámar og endurgerð yfirborðs
Grunnmynd og snið

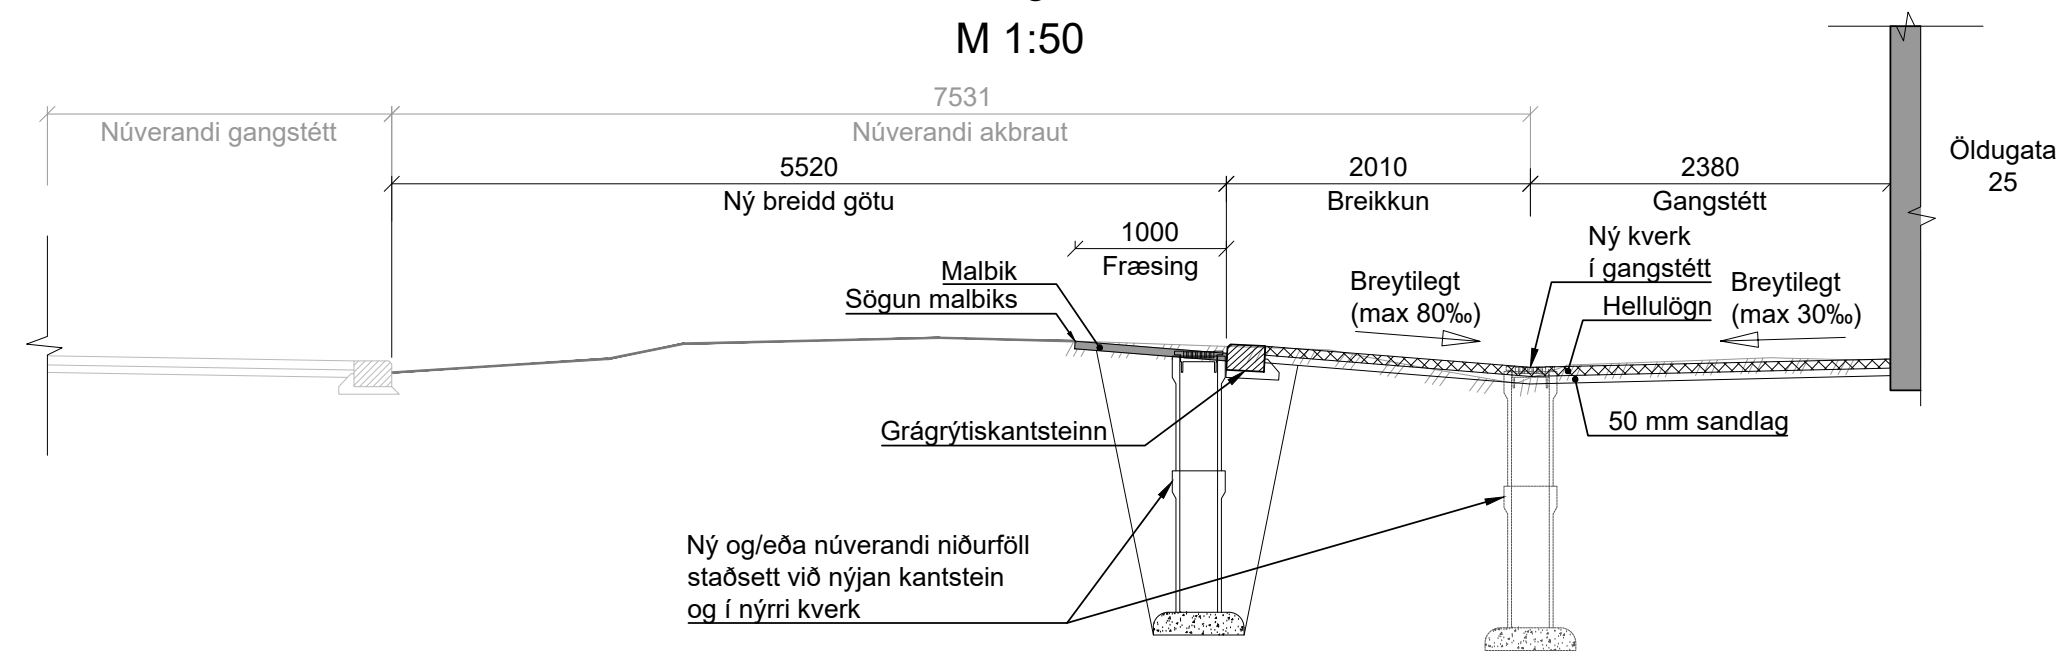
SNIÐ

Öldugata

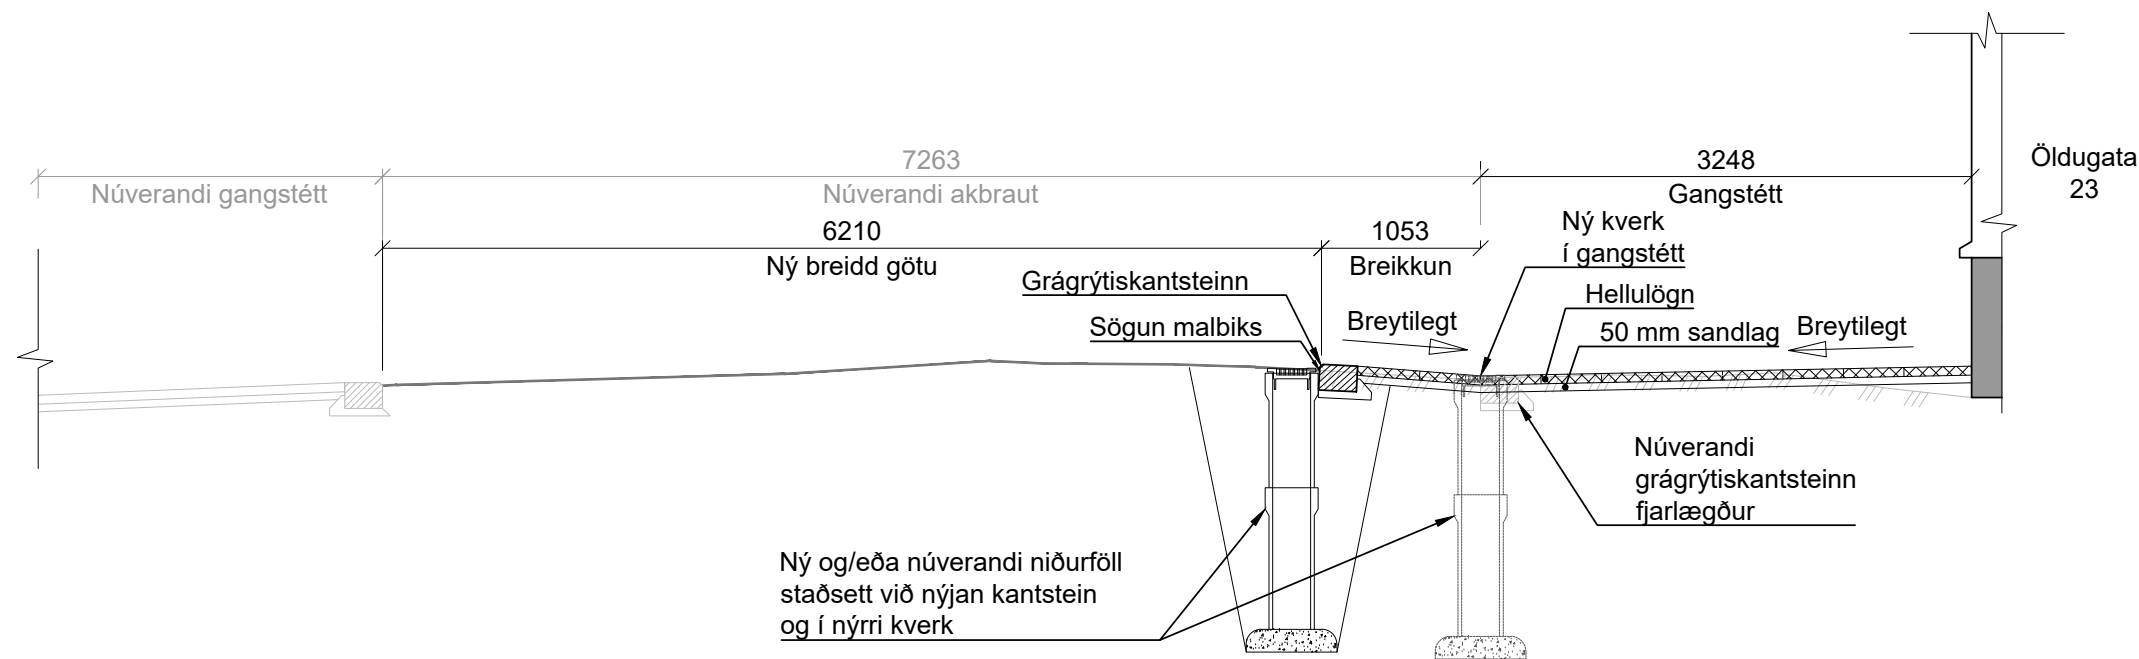
SNIÐ B

Öldugata

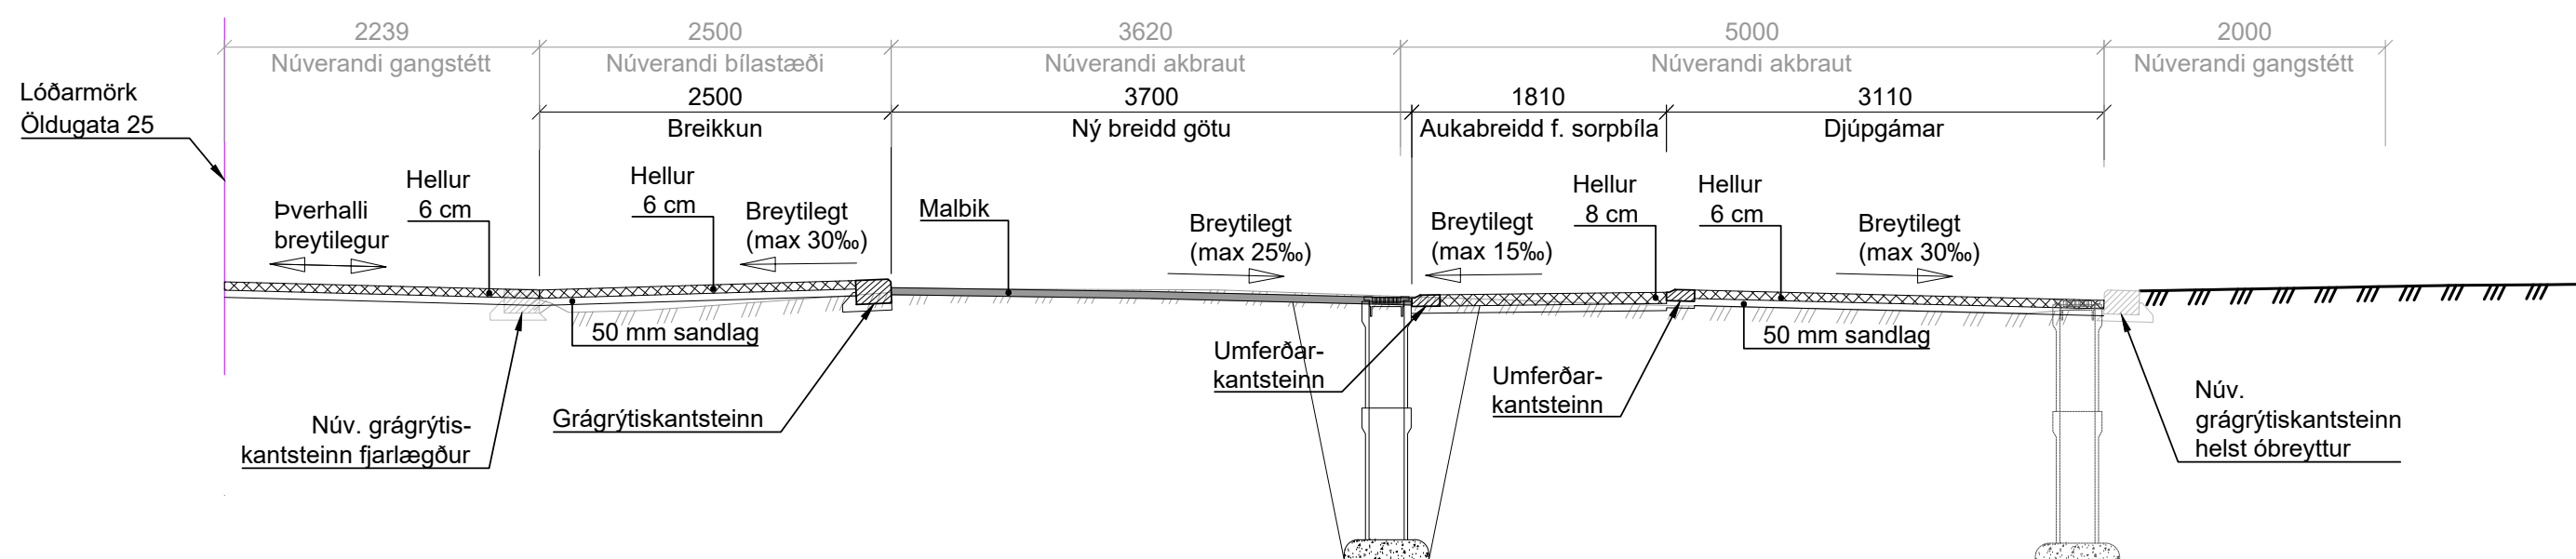
SNIÐ
Hrannarstígur

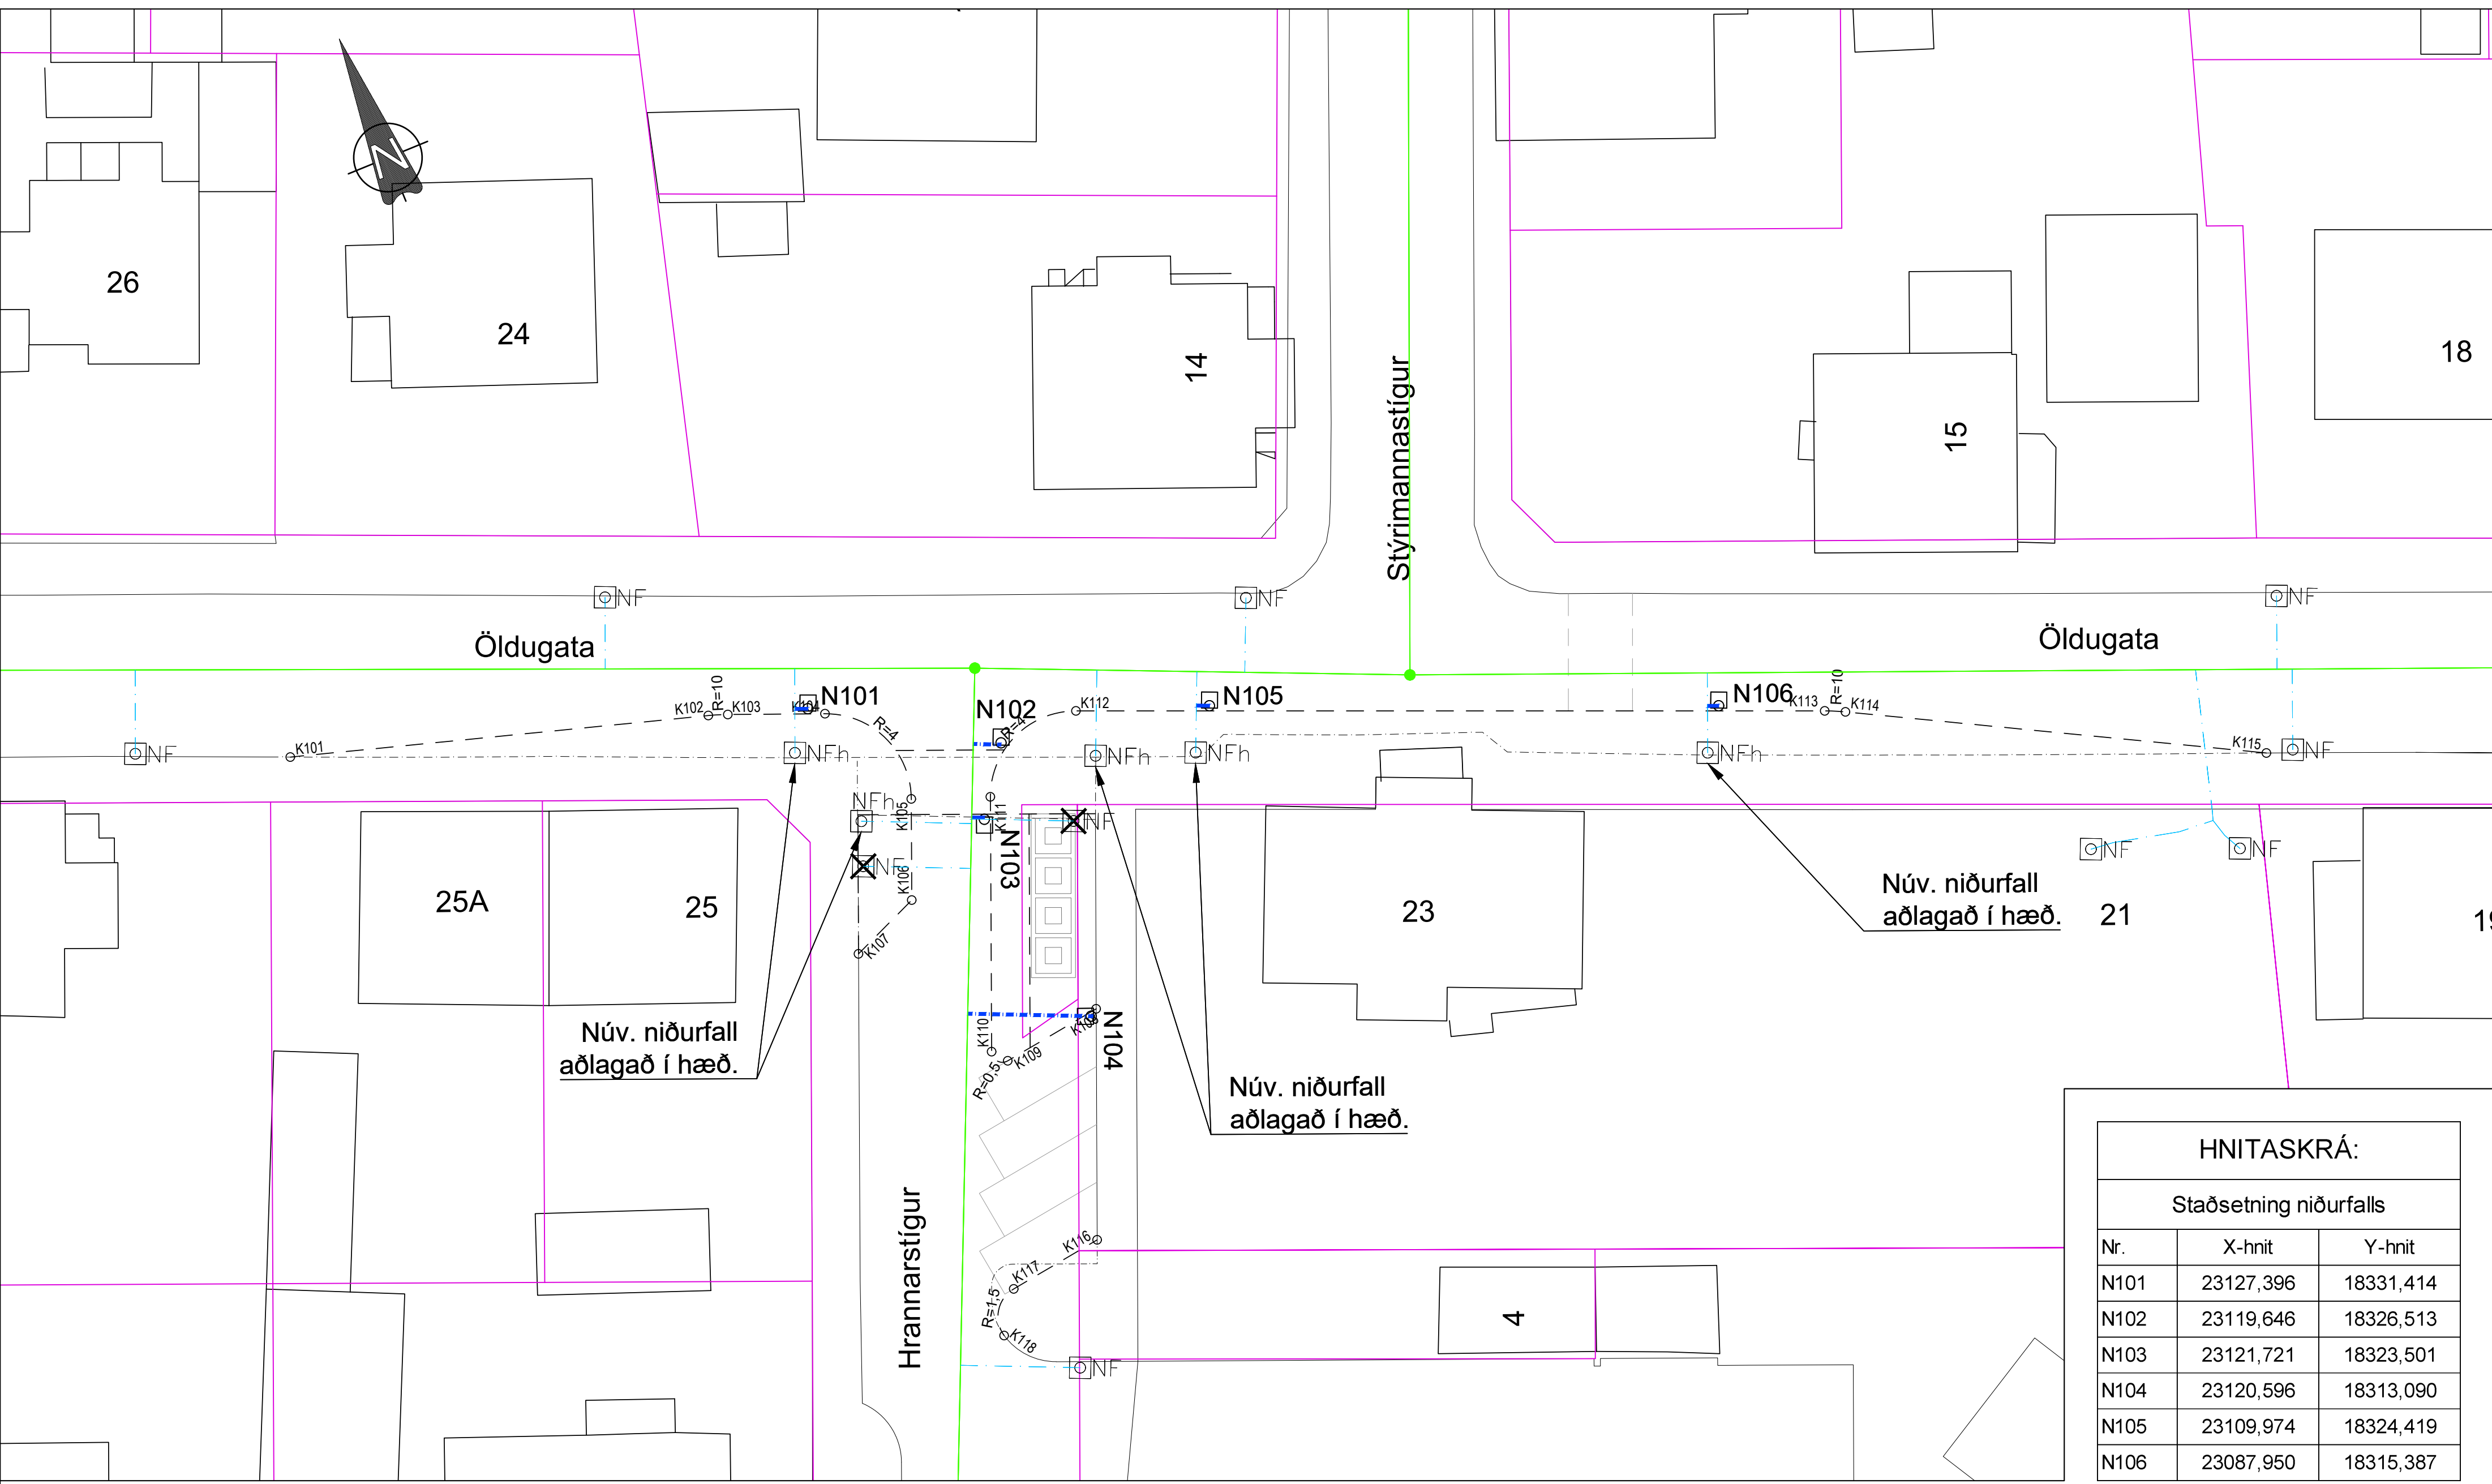
25.08.2023 **H101**

Staðsetning niðurfalls

Nr.	X-hnit	Y-hnit
N101	23127,396	18331,414
N102	23119,646	18326,513
N103	23121,721	18323,501
N104	23120,596	18313,090
N105	23109,974	18324,419
N106	23087,950	18315,387

Hrannarstígur - Grenndarstöð
Djúpgámar og endurgerð yfirborðs
Fráveita - niðurföll

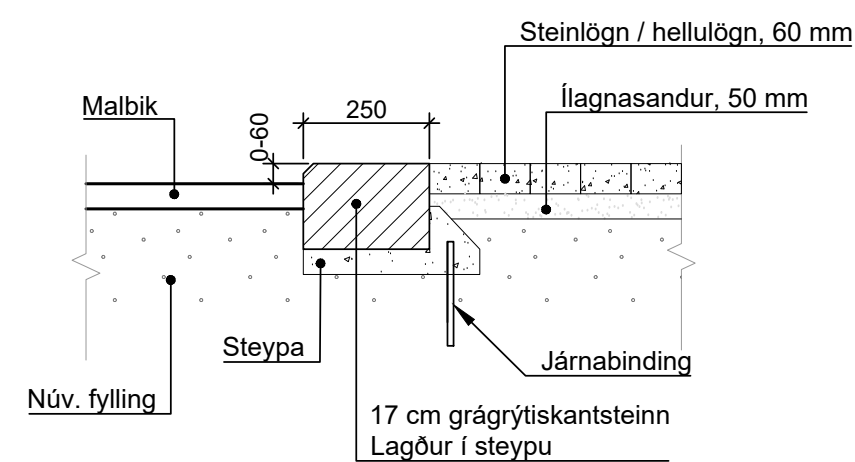
Frágangur við grágrýtiskantstein

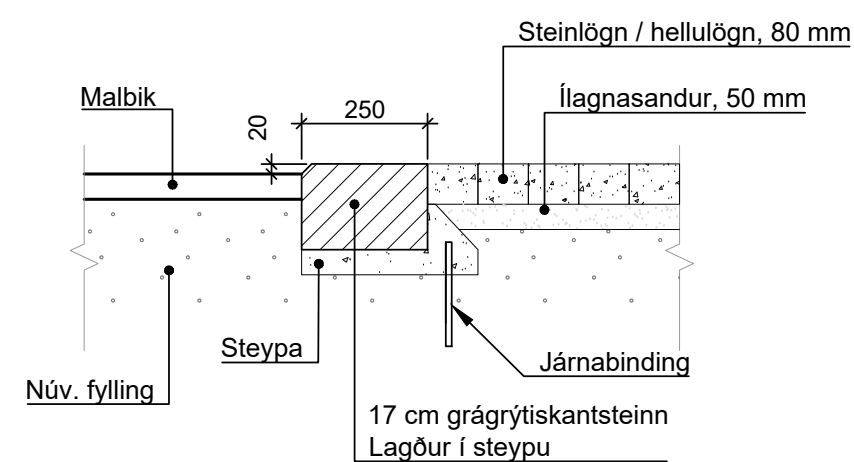
Frágangur við grágrýtiskantstein við yfirkeyranlega gönguþverun

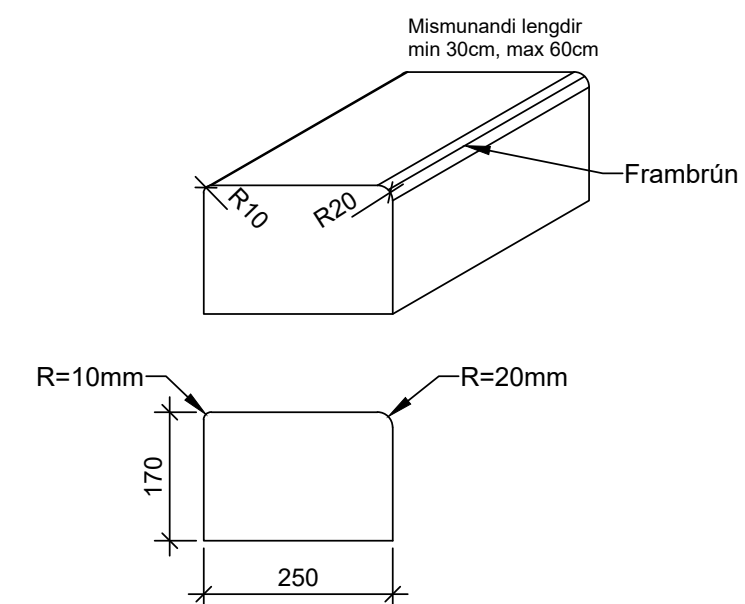
Grágrýtiskantsteinn

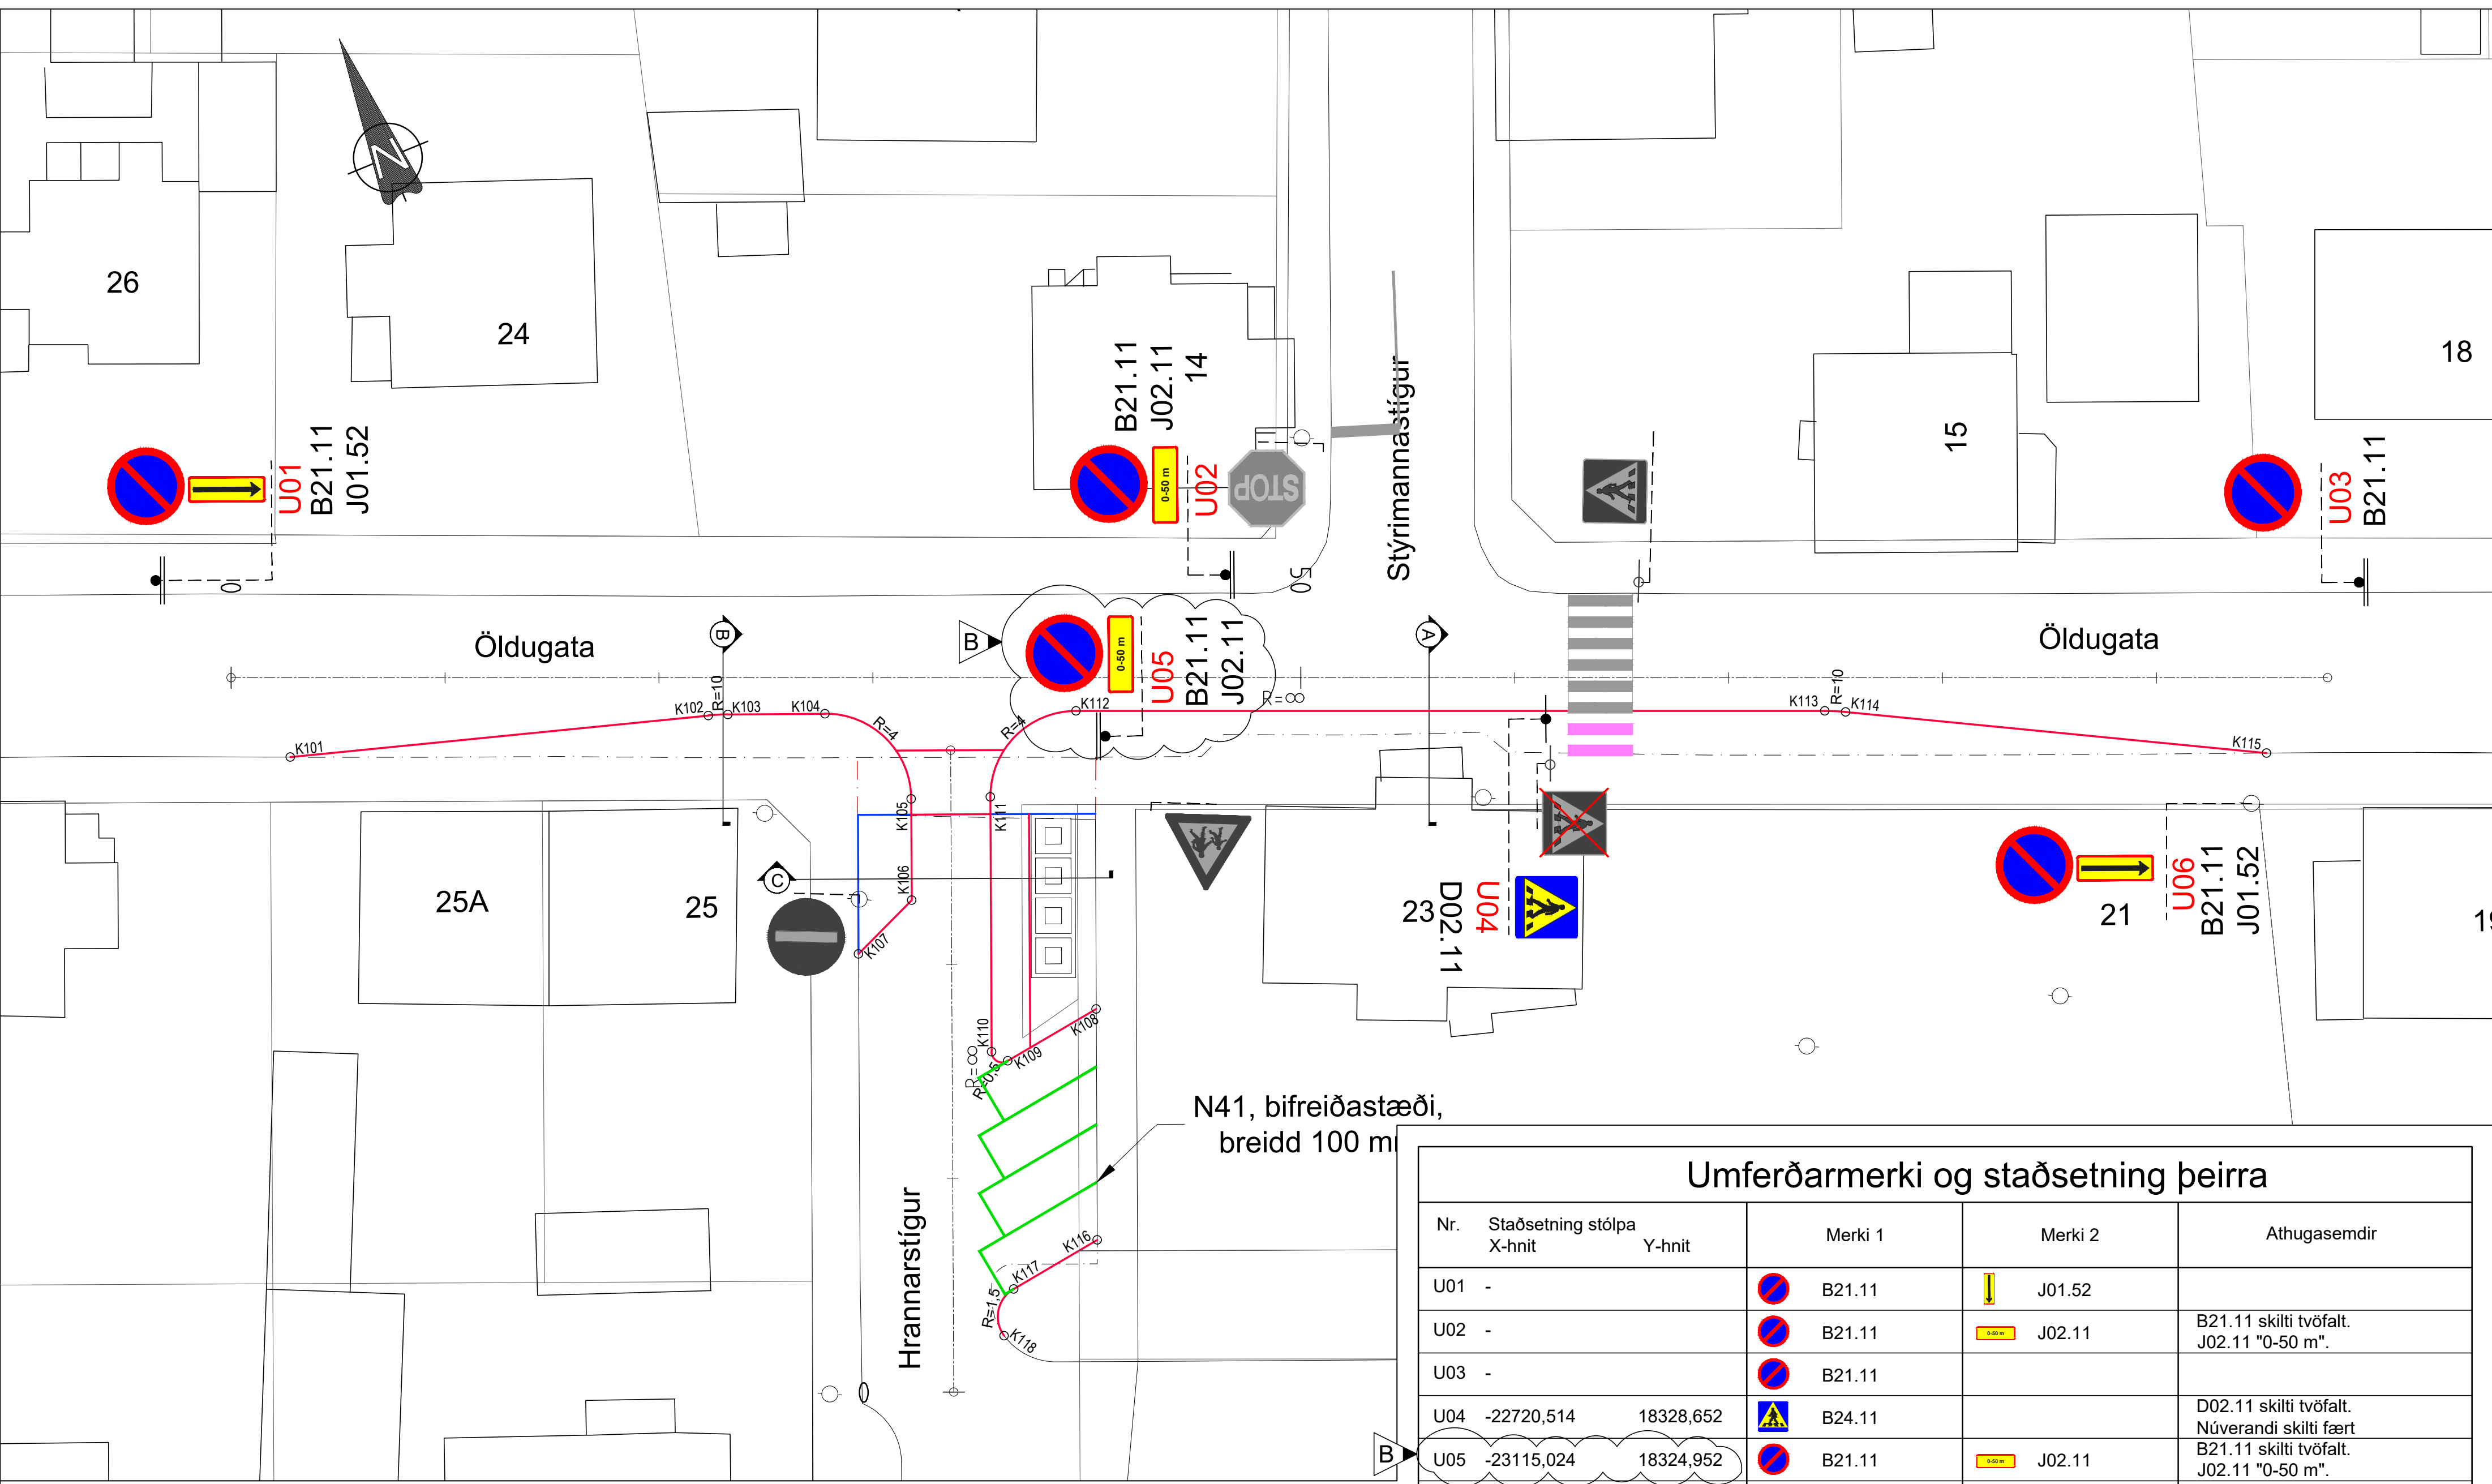
Umferðarmerki og staðsetning þeirra

Nr.	Staðsetning stólpa X-hnit Y-hnit	Merki 1	Merki 2	Athugasemdir
U01	-			
U02	-			B21.11 skilti tvöfalt. J02.11 "0-50 m".
U03	-			
U04	-22720,514 18328,652			D02.11 skilti tvöfalt. Núverandi skilti fært
U05	-23115,024 18324,952			B21.11 skilti tvöfalt. J02.11 "0-50 m".
U06				B21.11 skilti tvöfalt

Hranarstígur - Grenndarstöð
Djúpgámar og endurgerð yfirborðs
Grunnmynd - Umferðarskilti og yfirborðsmerkingar
