Hrannarstígur - Öldugata

Djúpgámastöð og endurgerð yfirborðs

TEIKNINGASKRÁ

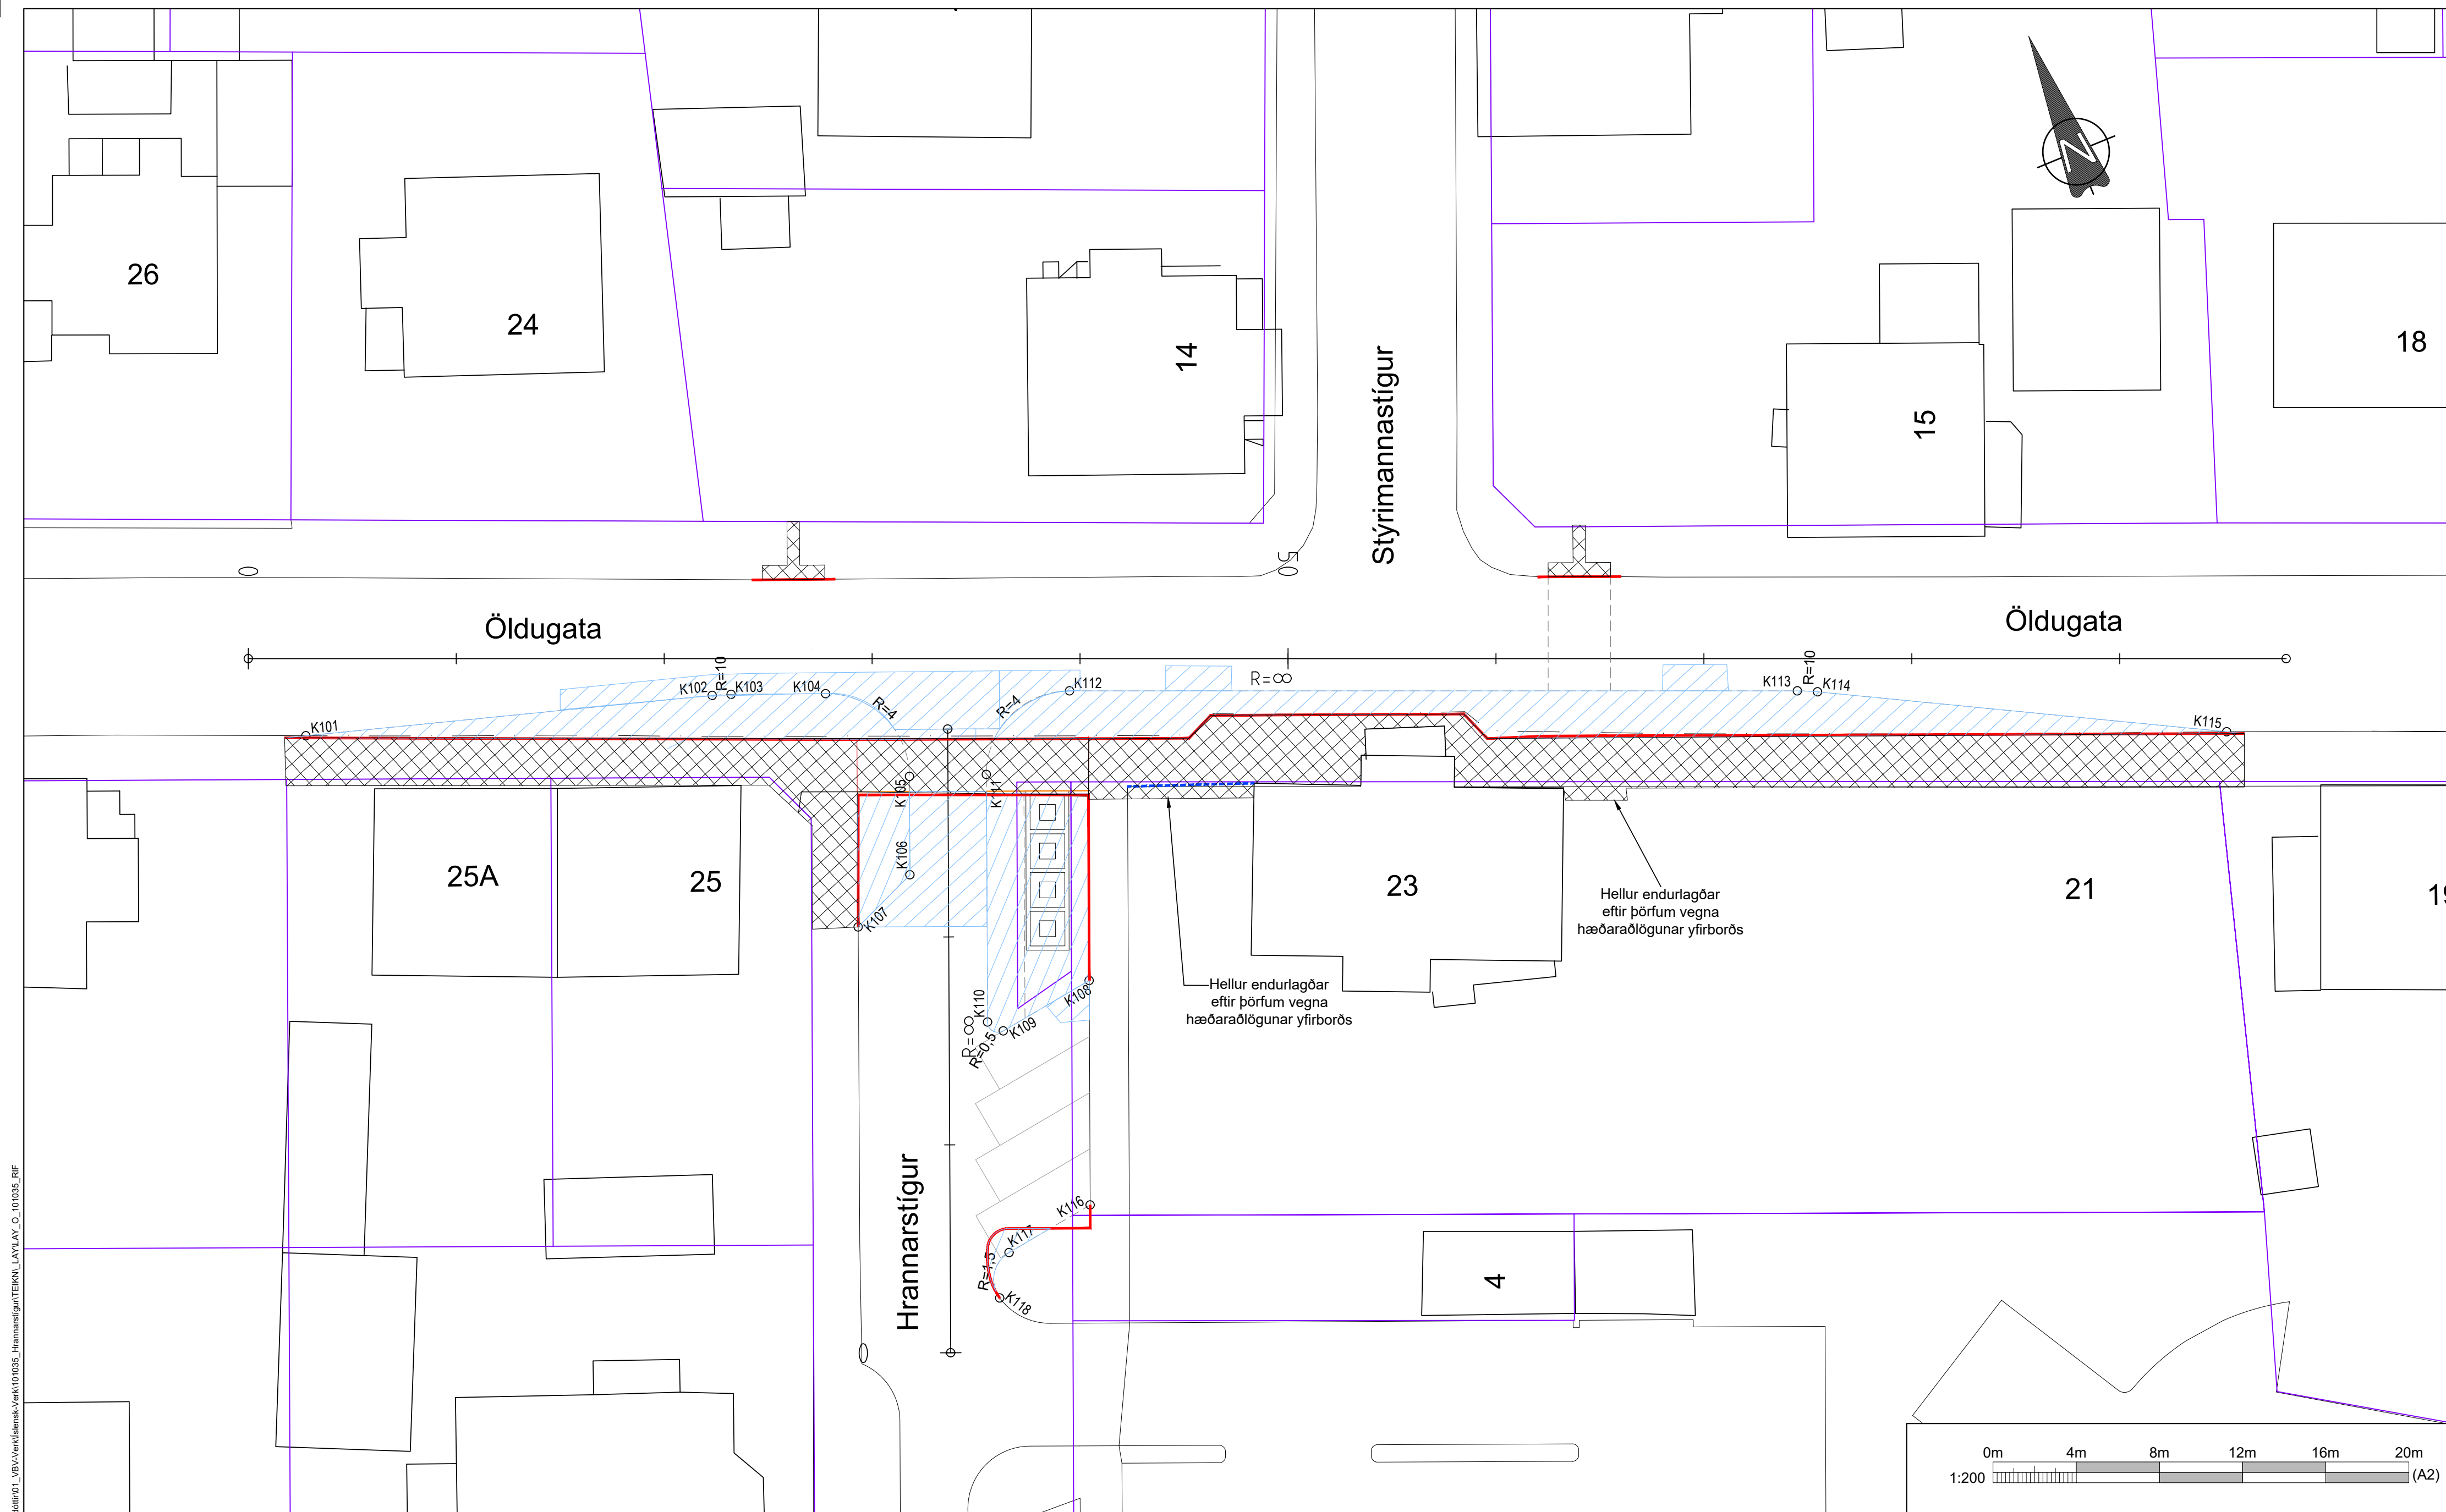
25.08.2023 O101

Hranarstígur - Grenndarstöð
Djúpgámar og endurgerð yfirborðs
Grunnmynd. Rif yfirborðs

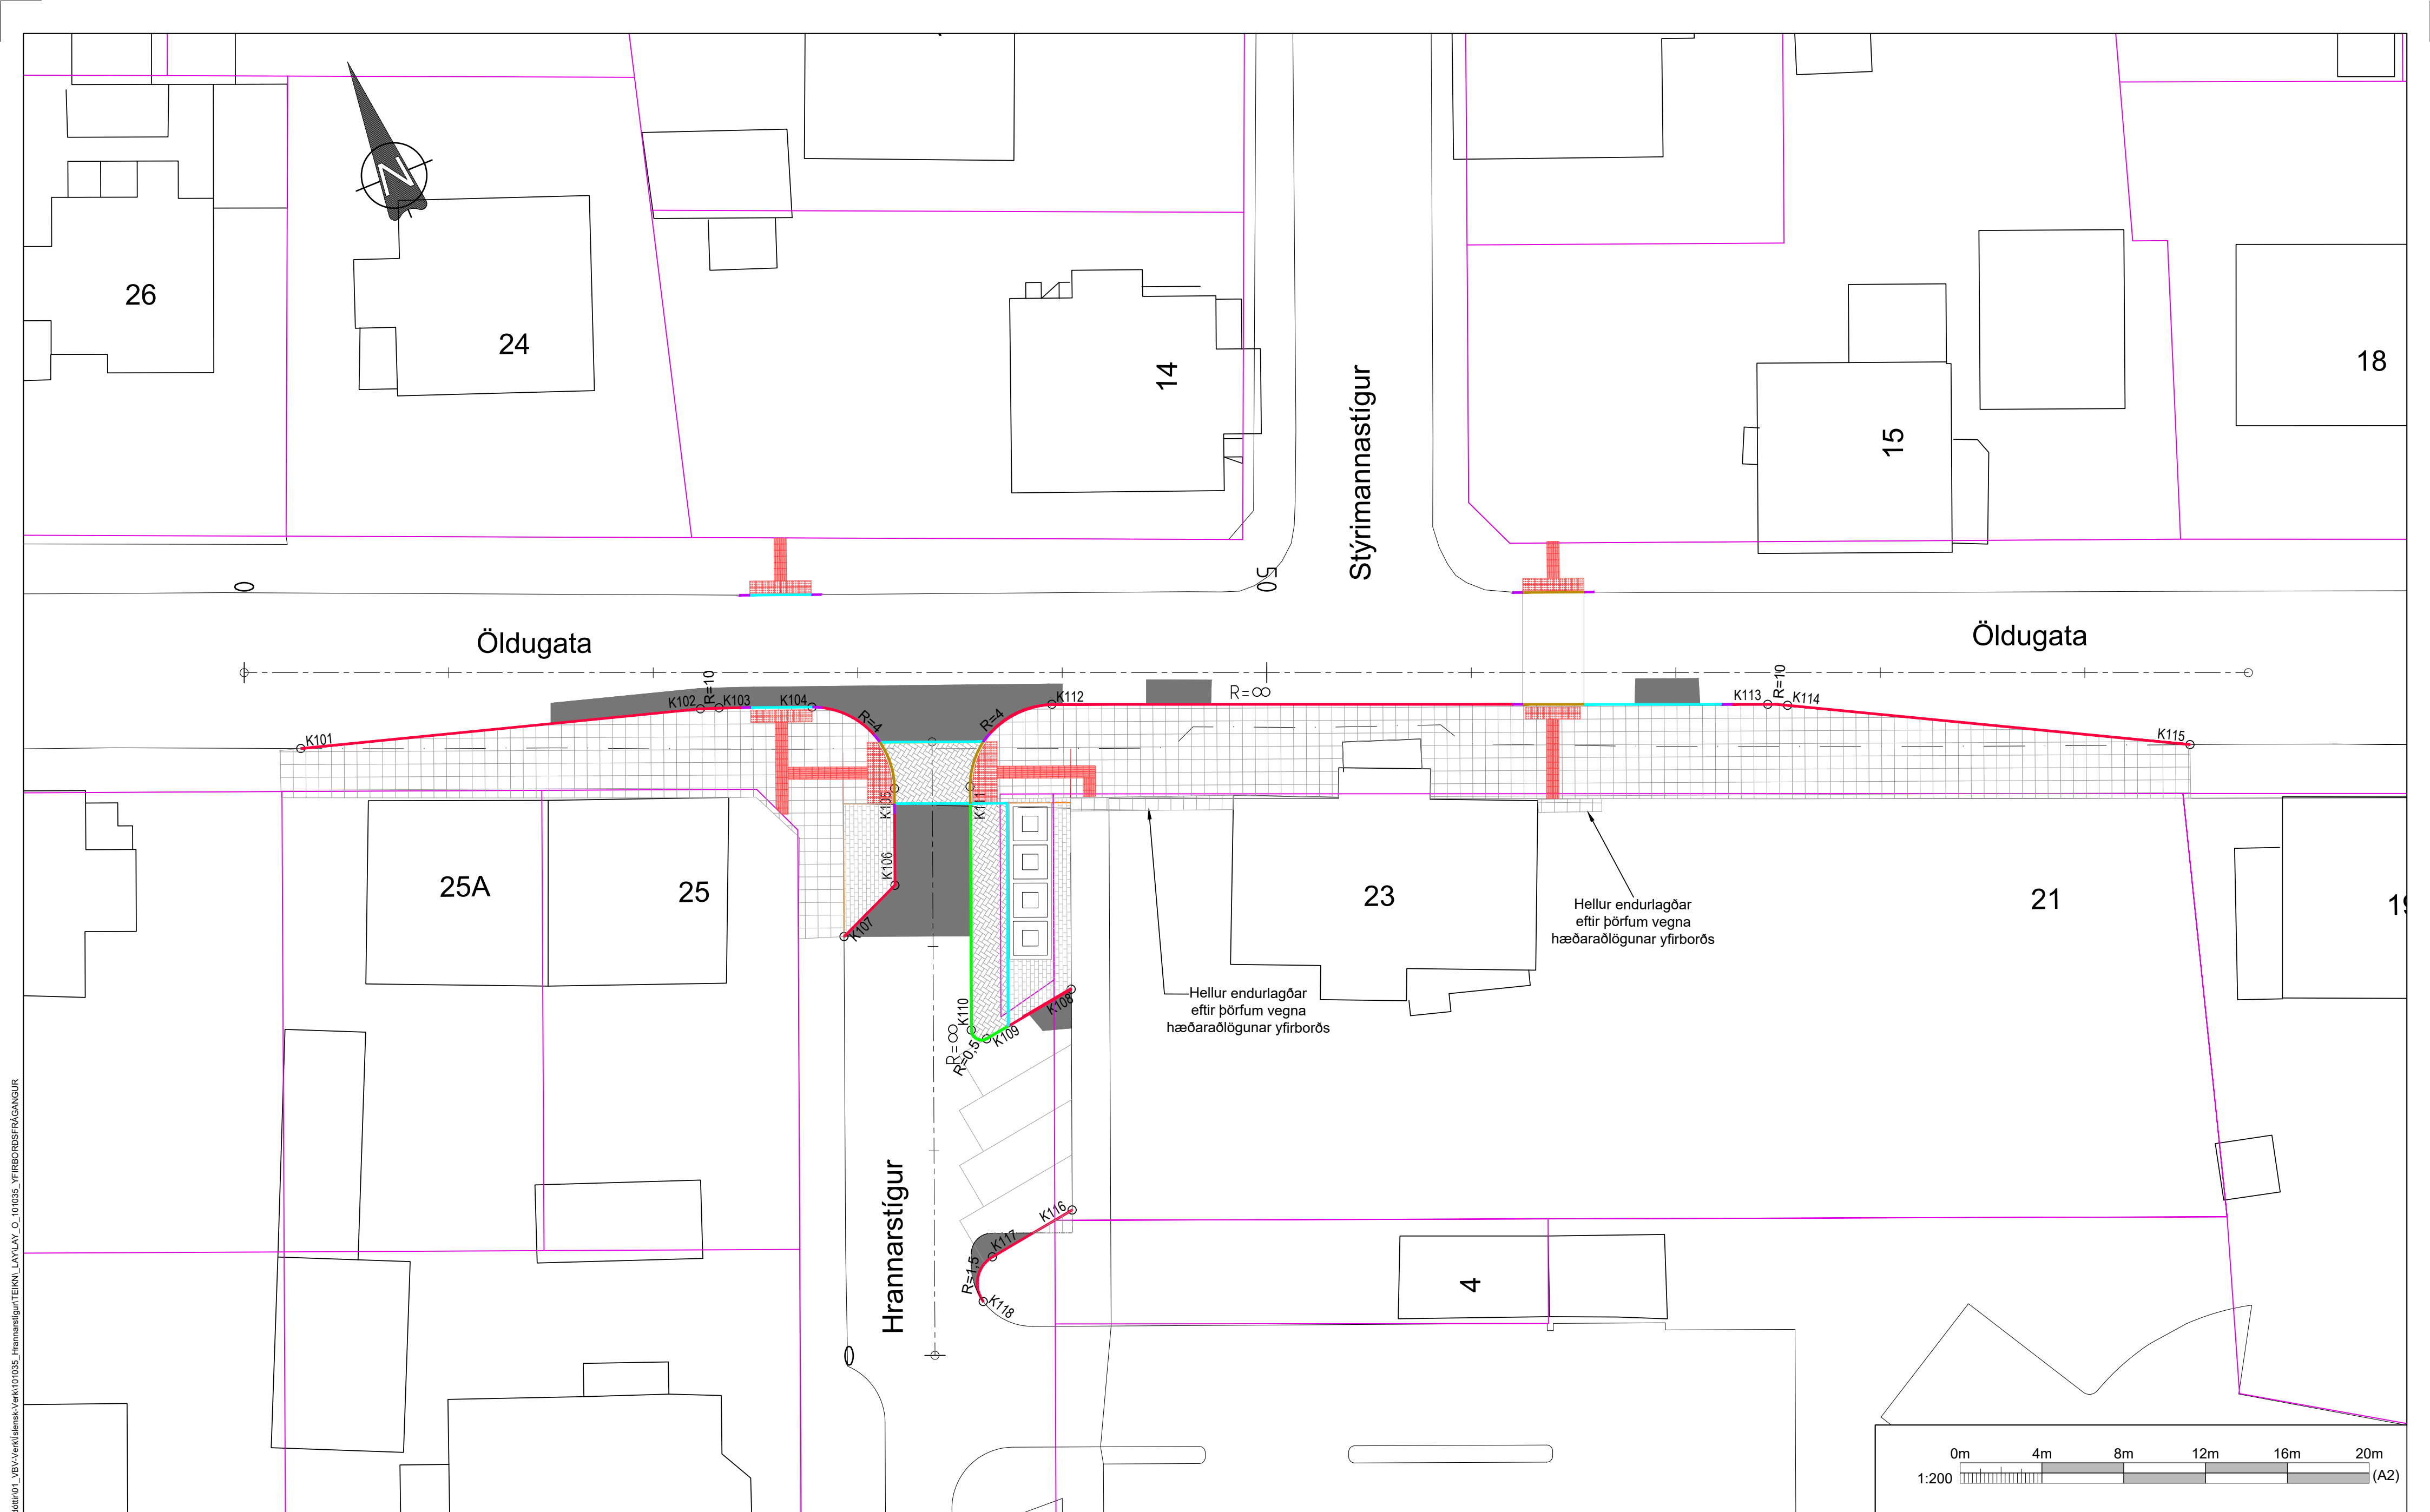
25.08.2023 O201

Hrannarstígur - Grenndarstöð
 Djúpgámar og endurgerð yfirborðs
 Grunnmynd. Yfirborðsfrágangur

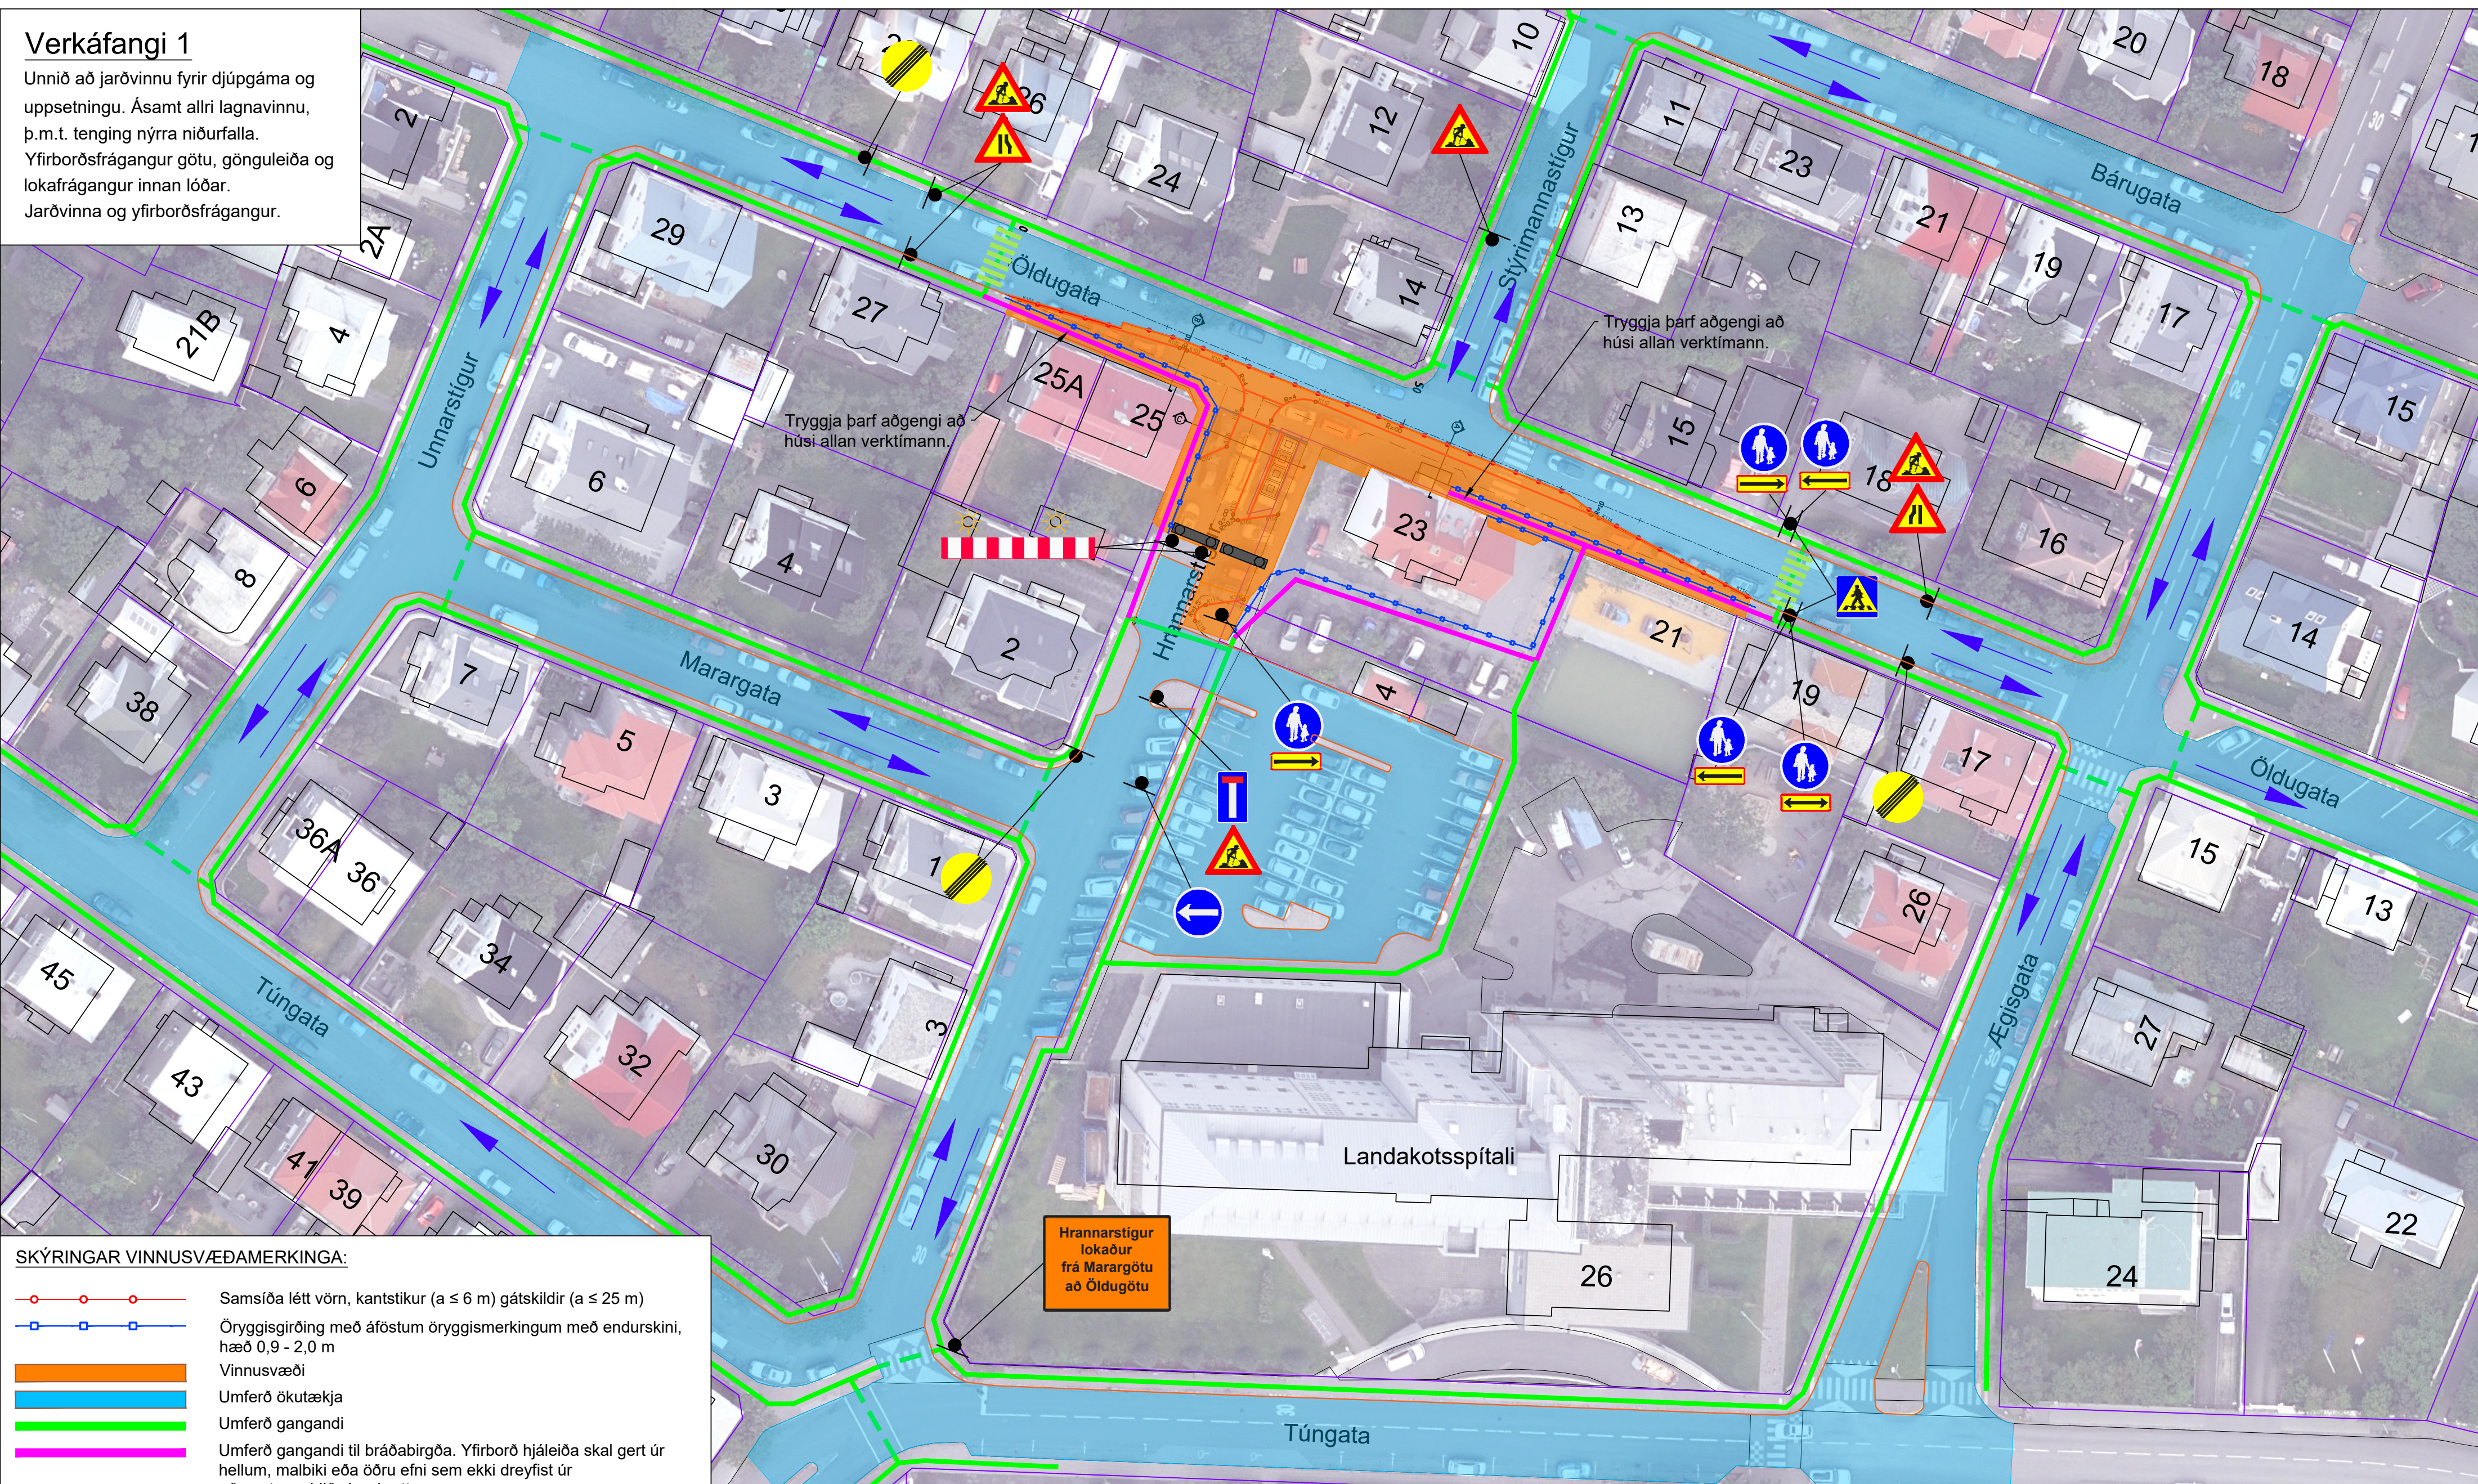
25.08.2023 Y101

Unnið að jarðvinnu fyrir djúpgáma og uppsetningu. Ásamt allri lagnavinnu, þ.m.t. tenging nýrra niðurfalla. Yfirborðsfrágangur götu, gönguleiða og lokafrágangur innan lóðar. Jarðvinna og yfirborðsfrágangur.

Aldrei skal þrængja akreinar þannig að þær verði mjörri en 3,0 m.

Verktaki skal gera ráð fyrir að breyta þurfi merkingum eftir þeim aðstæðum sem upp kunna að koma frá degi til dags með tilliti til umferðaröryggis.

Hrannarstígur - Grenndarstöð
 Djúpgámar og endurgerð yfirborðs
 Vinnusvæðamerkingar - Verkáfangi 1
