Til: Heilbrigðiseftirlit Reykjavíkur
Efni: Greinargerð vegna Olís Ánanaust.

Olís ehf.

Dags: 25.10.2023

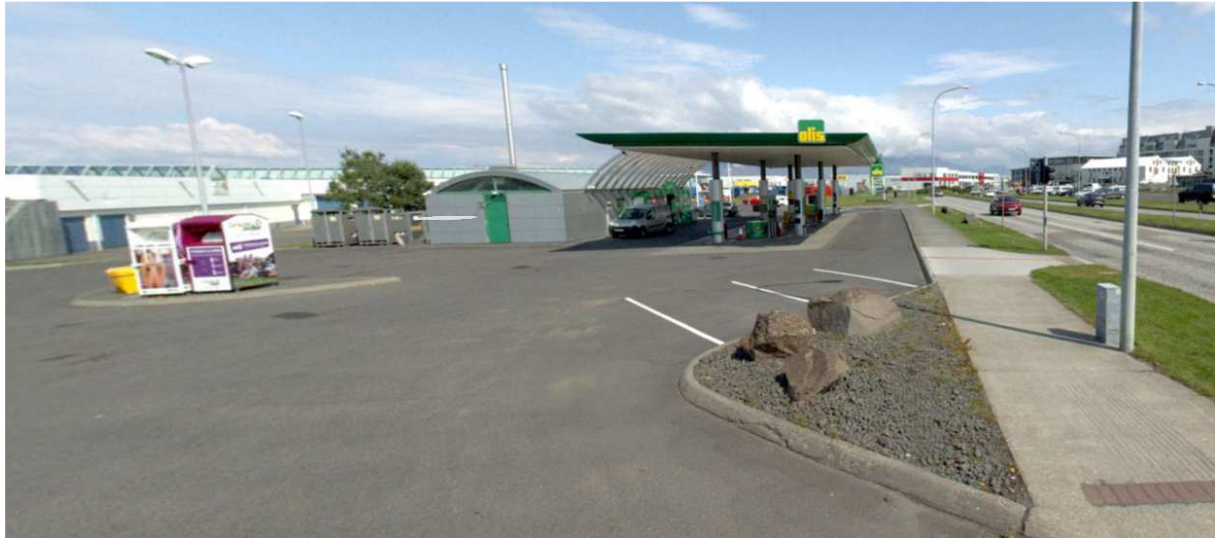
Stöðin er staðsett við Ánanaust 10, Reykjavík. Á lóðinni er boðið upp eldsneyti, veitingar og smávöruverslun. Einnig er á staðnum þvottaplan og boðið upp á loft í hjólbarða. Einnig var sett upp rafhleðslustöð vorið 2023.
