# Bústaðavegur - hljóðveggur

## Hljóðstig frá umferð

Nóvember 2019

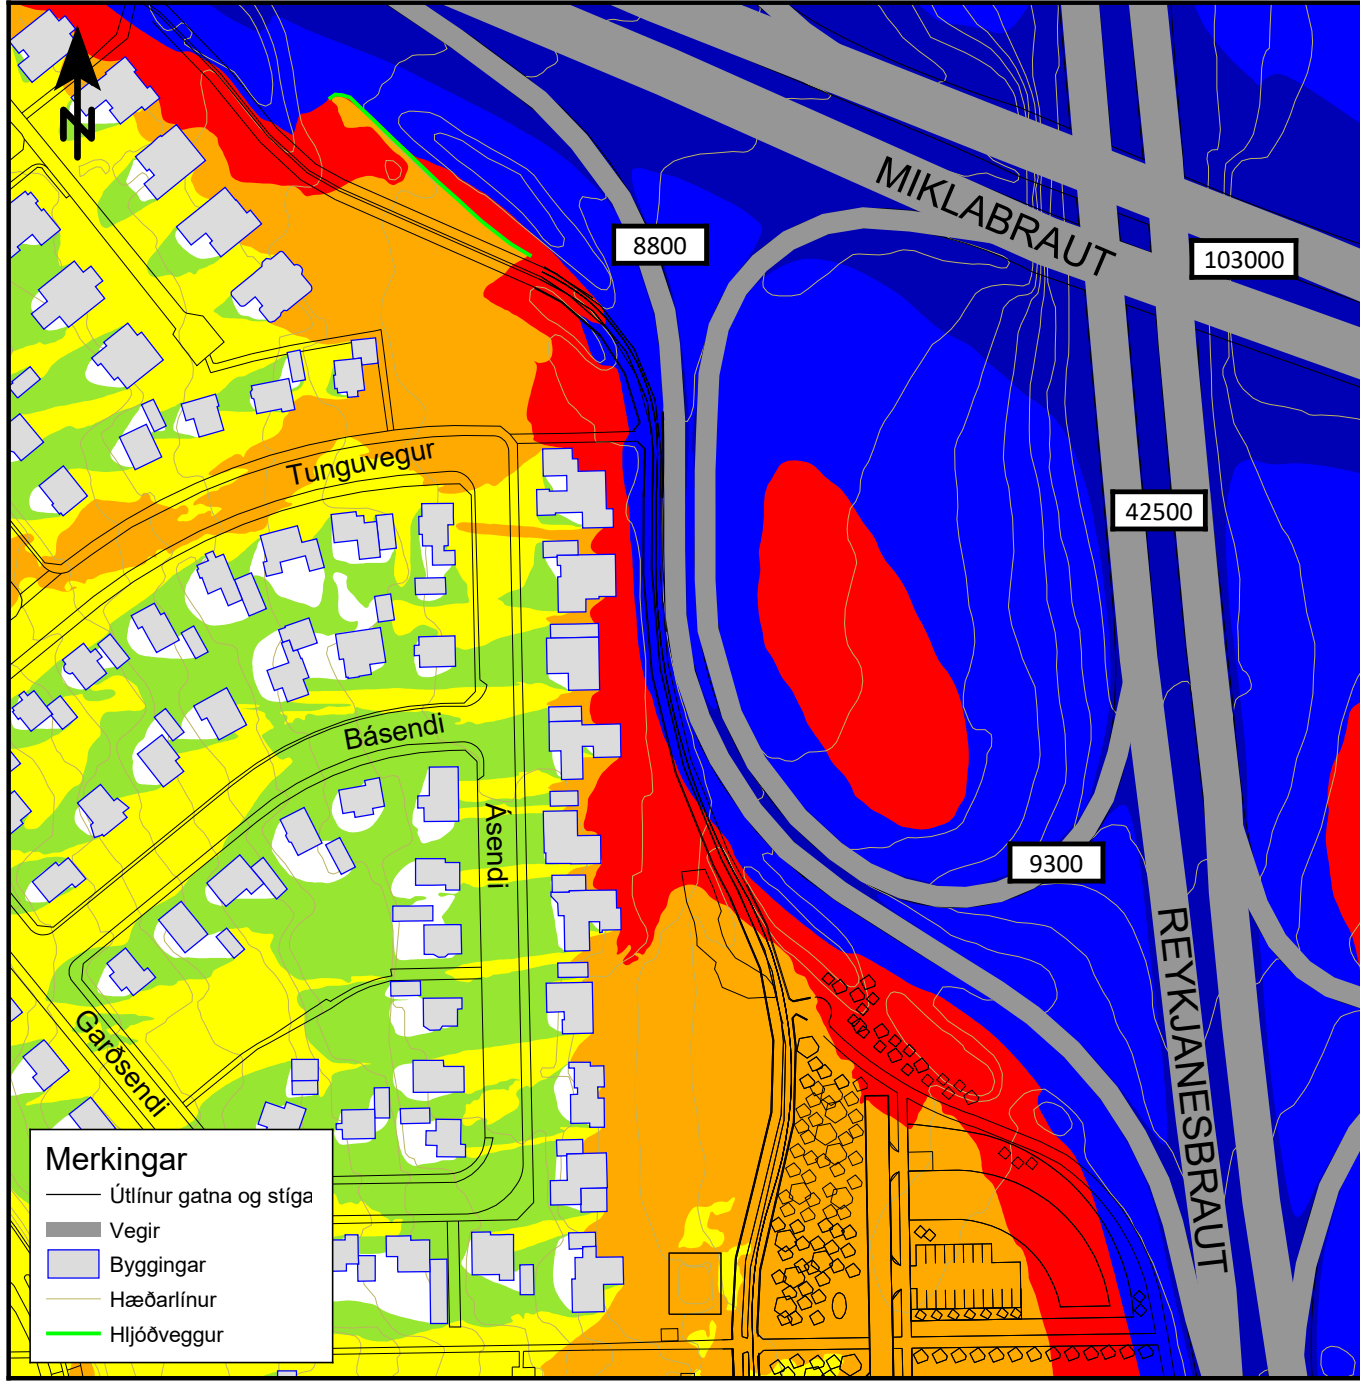
Kort 1 af 3  
Reiknað: GBJ

Jafngildishljóðstig  
Leq [dB(A)]

Hljóðstig í 2m hæð frá jörð

Umferðarmagn (ÁDU) er sýnt á mynd.  
Upplýsingar eru fengnar frá Reykjavíkurborg og byggja á talingum.  
Skiltaður hraði.

Núverandi hljóðveggur til staðar.  
Engar frekari aðgerðir vegna hljóðvistar.

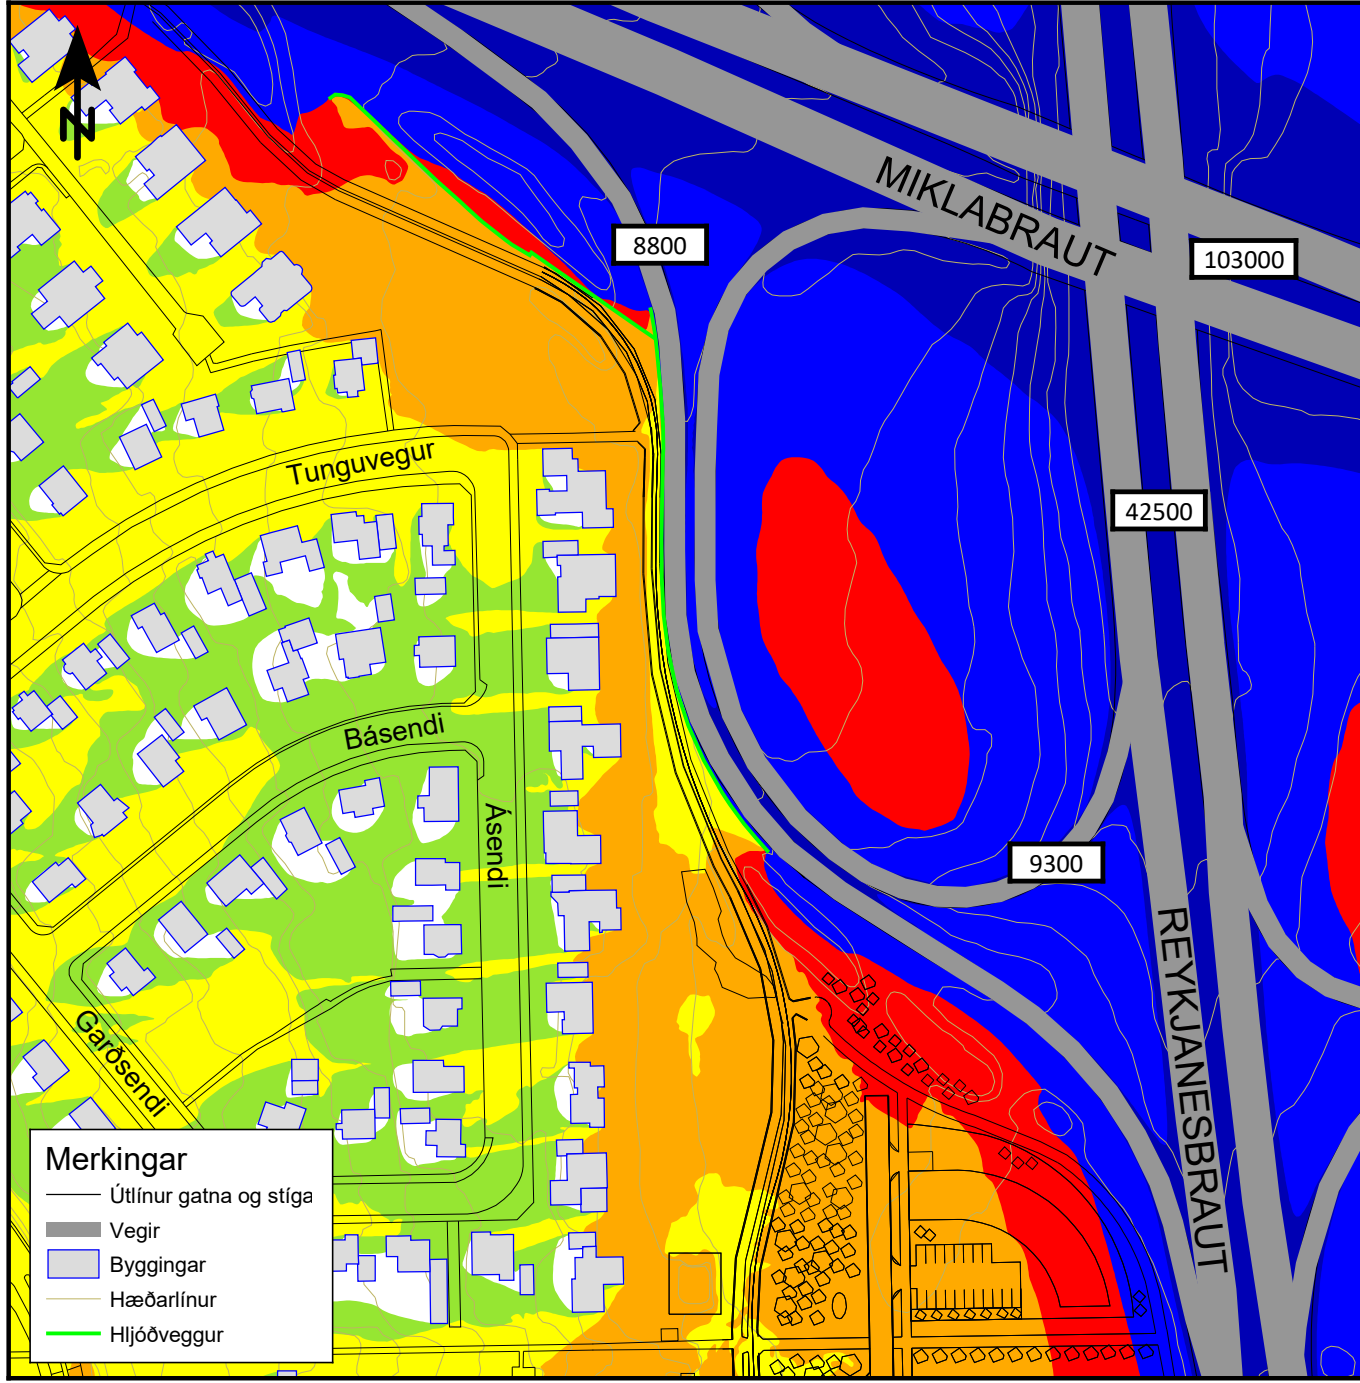
Kort 2 af 3  
Reiknað: GBJ

Jafngildishljóðstig  
Leq [dB(A)]

### Hljóðstig í 2m hæð frá jörð

Umferðarmagn (ÁDU) er sýnt á mynd.  
Upplýsingar eru fengnar frá Reykjavíkurborg og byggja á talingum.  
Skiltaður hraði.

Núverandi hljóðveggur til staðar.  
Reiknað með fyrirhuguðum hljóðvegg milli  
hjólabrautar og götu, 2 m háum hjólabrautarmegin.

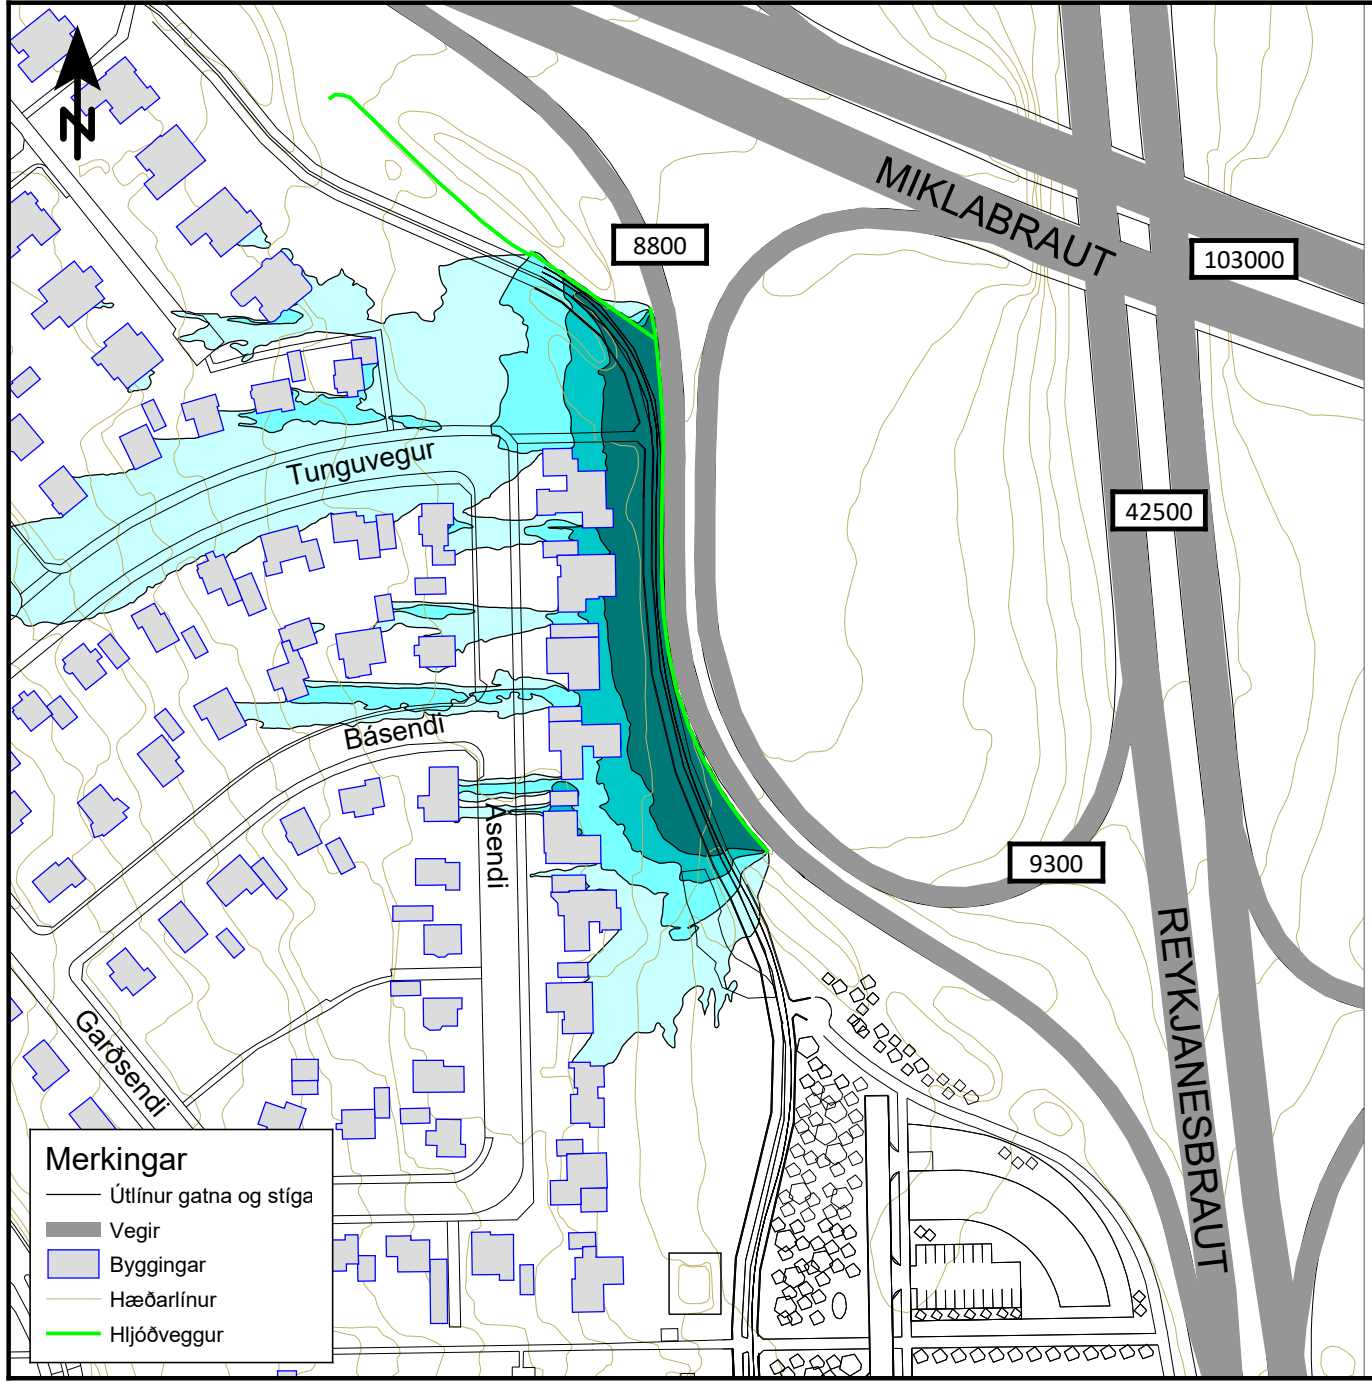
Kort 3 af 3  
Reiknað: GBJ

Jafngildishljóðstigsmunur  
Leq [dB(A)]

Hljóðstig í 2m hæð frá jörð

Umferðarmagn (ÁDU) er sýnt á mynd.  
Upplýsingar eru fengnar frá Reykjavíkurborg og byggja á talingum.  
Skiltaður hraði.

Munur á útreiknuðu hljóðstigi með og án fyrirhugaðs hljóðveggjar.
