Framkvæmdir í Laugarnesskóla  
varðandi  
innivistar- og mótvægisaðgerðir,  
árin 2023 – 2024

Dags 13.09.2024

Samantekt byggð á skilagreinum

Reykjavíkurborg: USK, deild viðhalds fasteigna

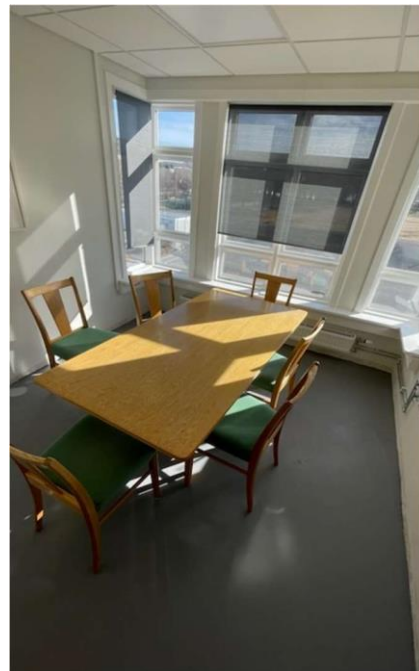
Mynd 1 Gólf málað með öndunarmálningu

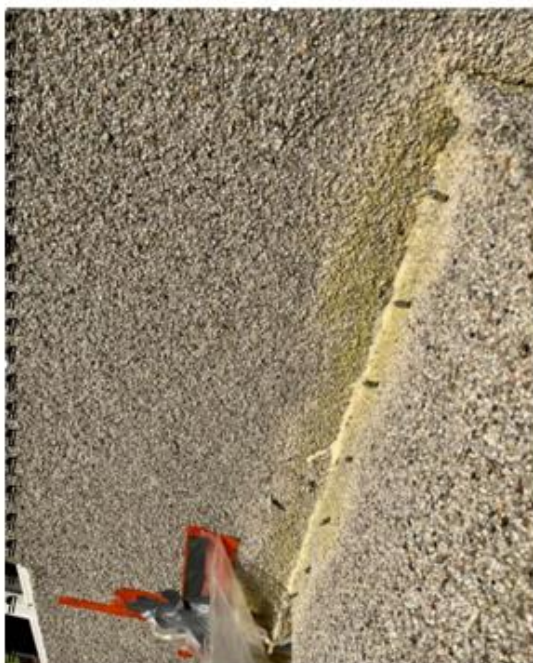
- Dælt í sprungur með urethani til að koma í veg fyrir leka sem kom fram í stofu 16.

Mynd 5-Dælt í Sprungur á svölum, séð að-utanverðu

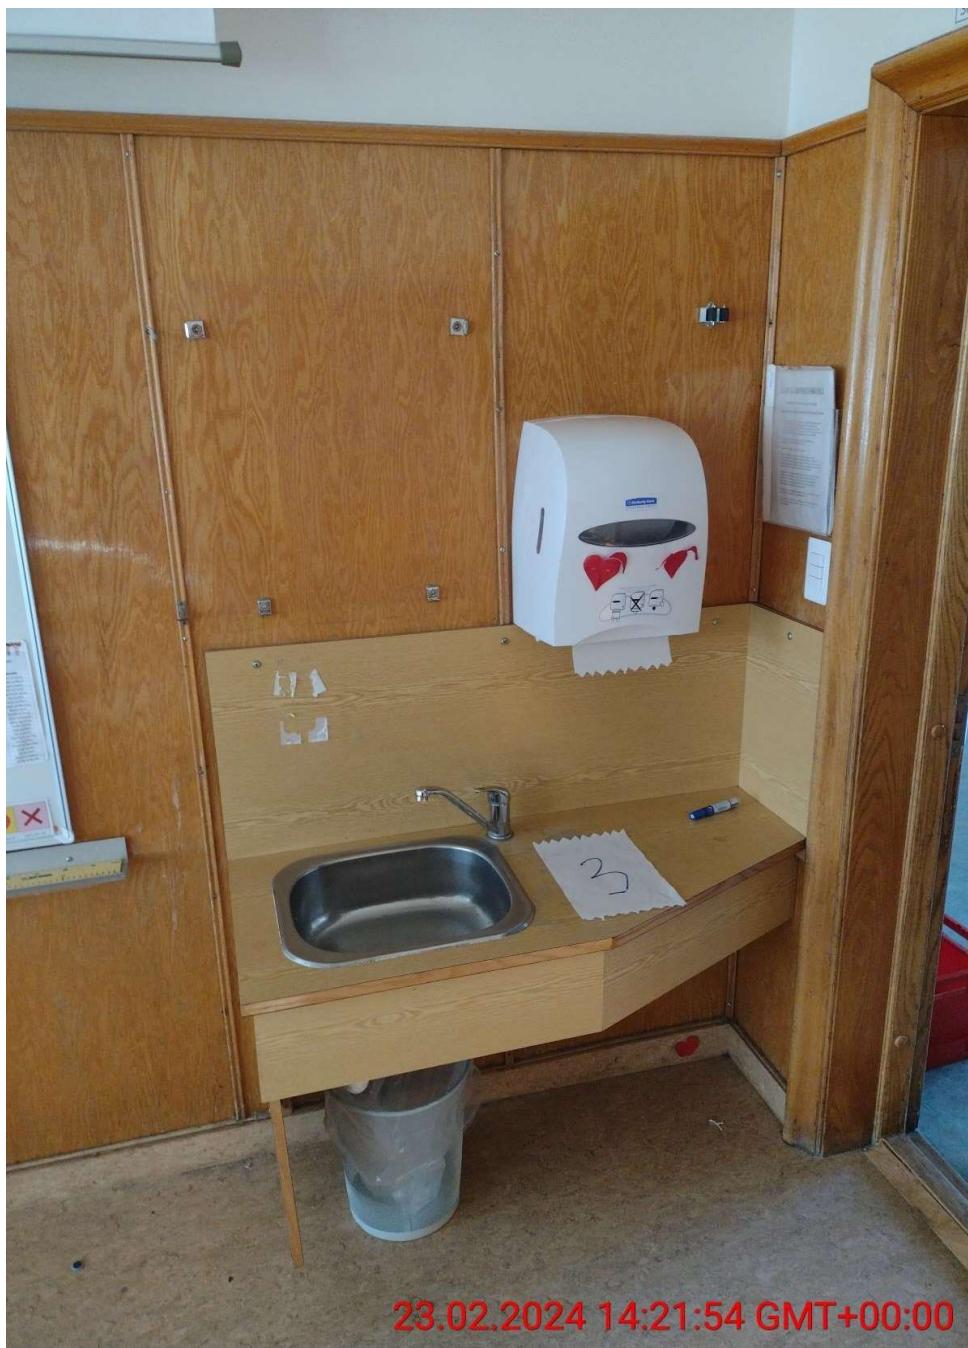
Mynd 35. Vaskasvæði. Laugarnesskóli 2024

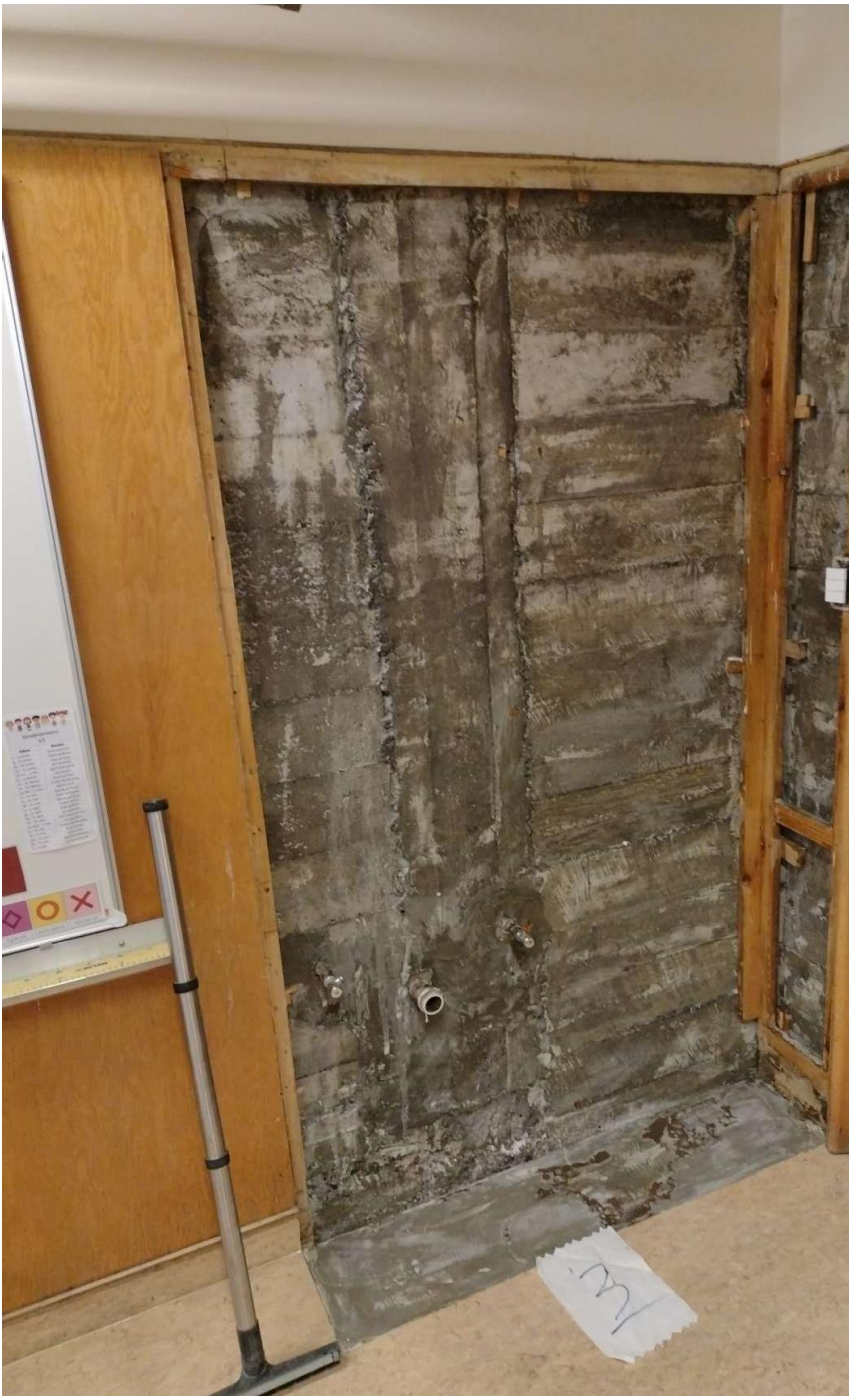
Mynd 36. Vaskasvæði. Laugarnesskóli 2024

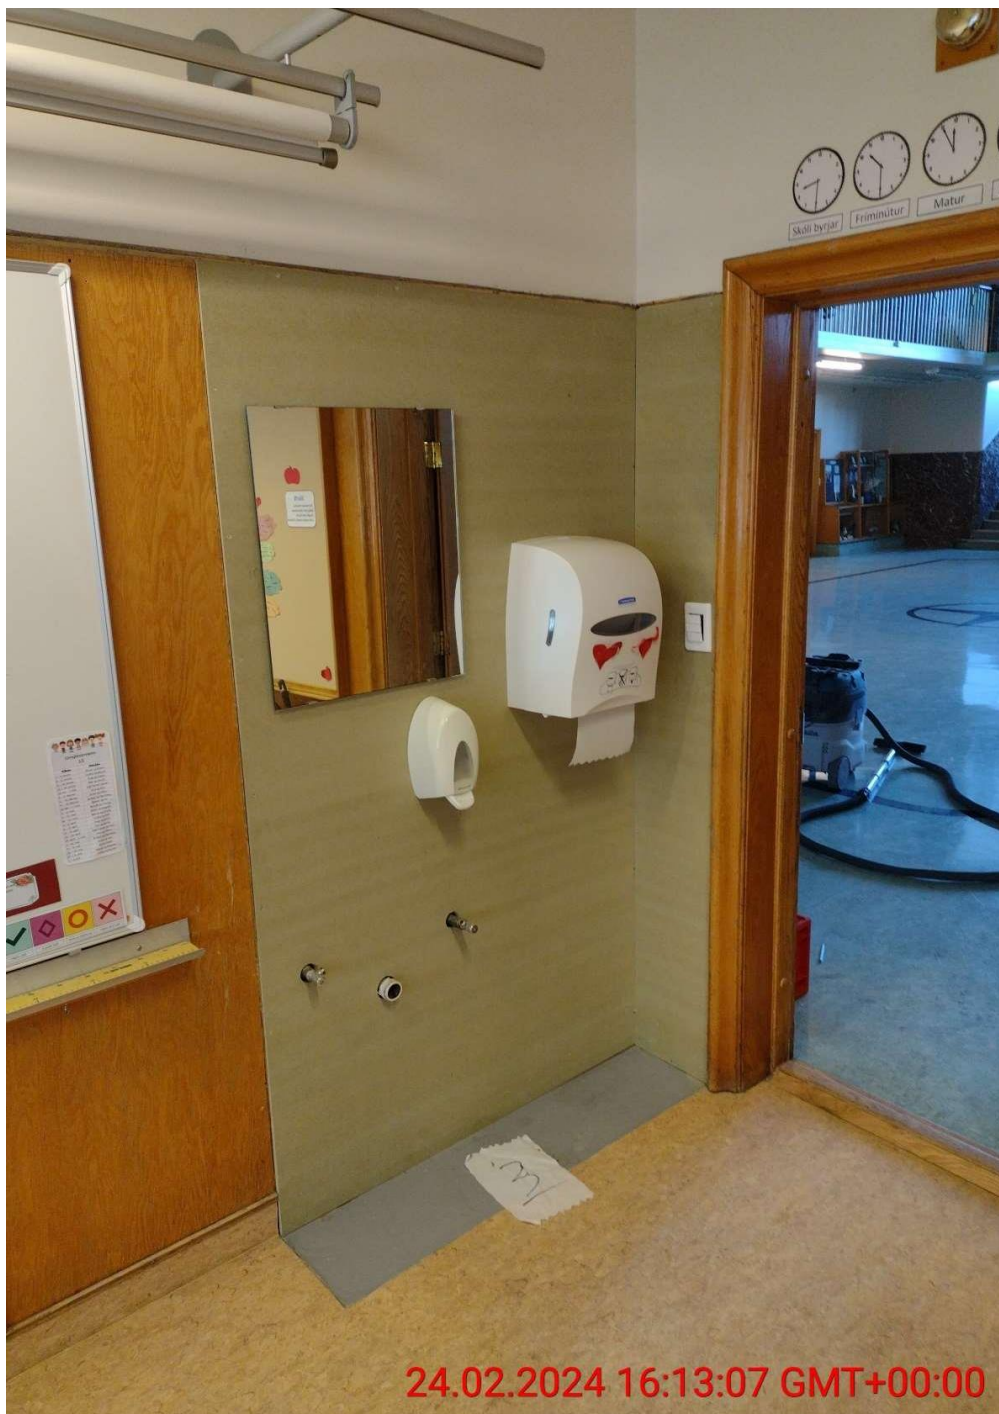
Mynd 39. Vaskasvæði í vinnslu. Laugarnesskóli 2024

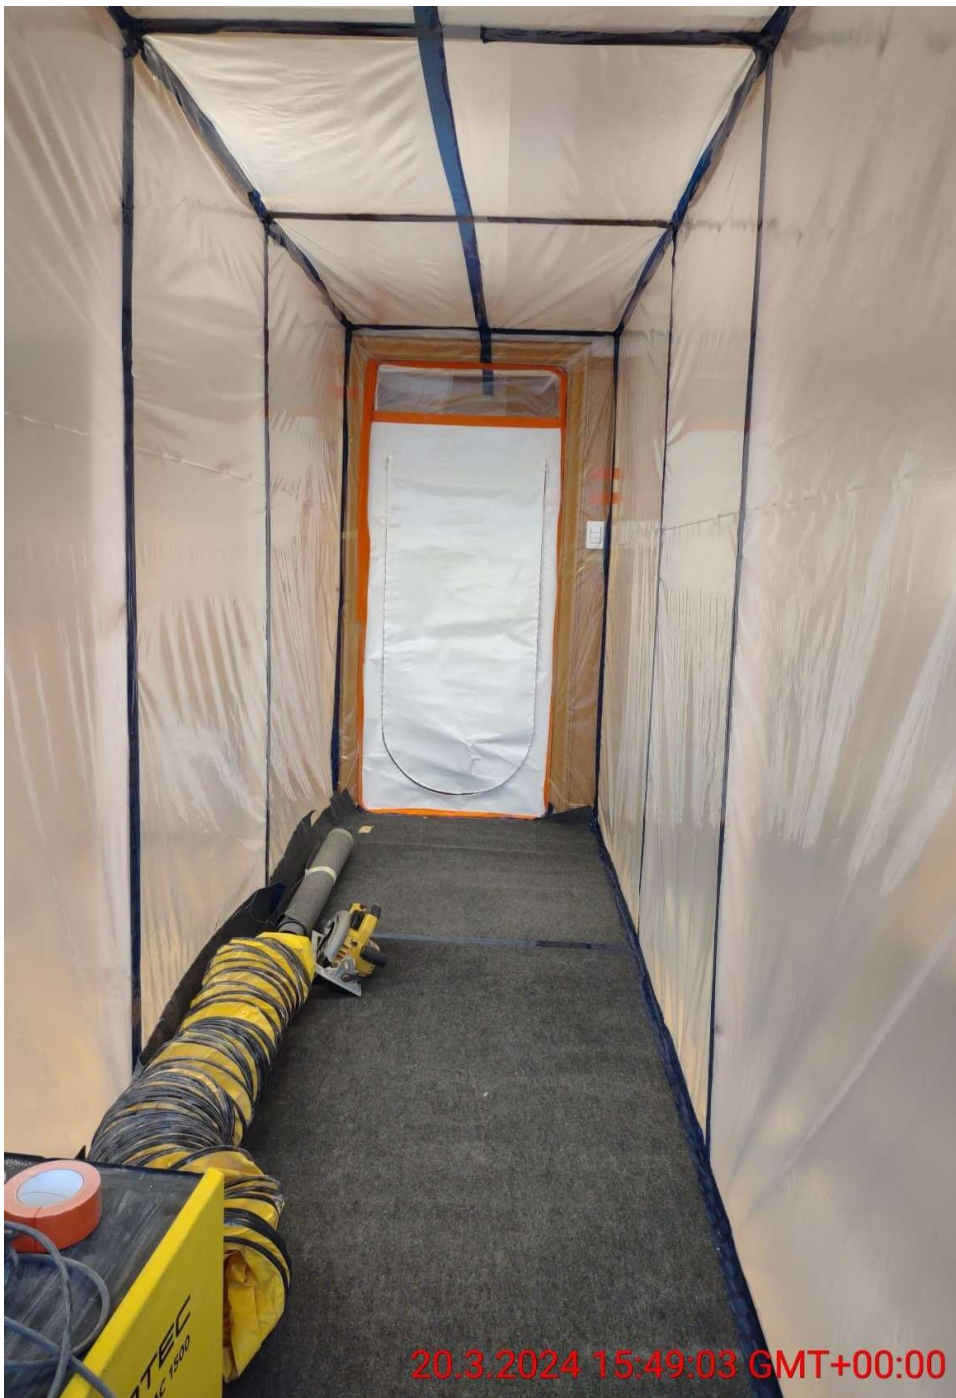
Mynd 41. Varnir. Laugarnesskóli 2024

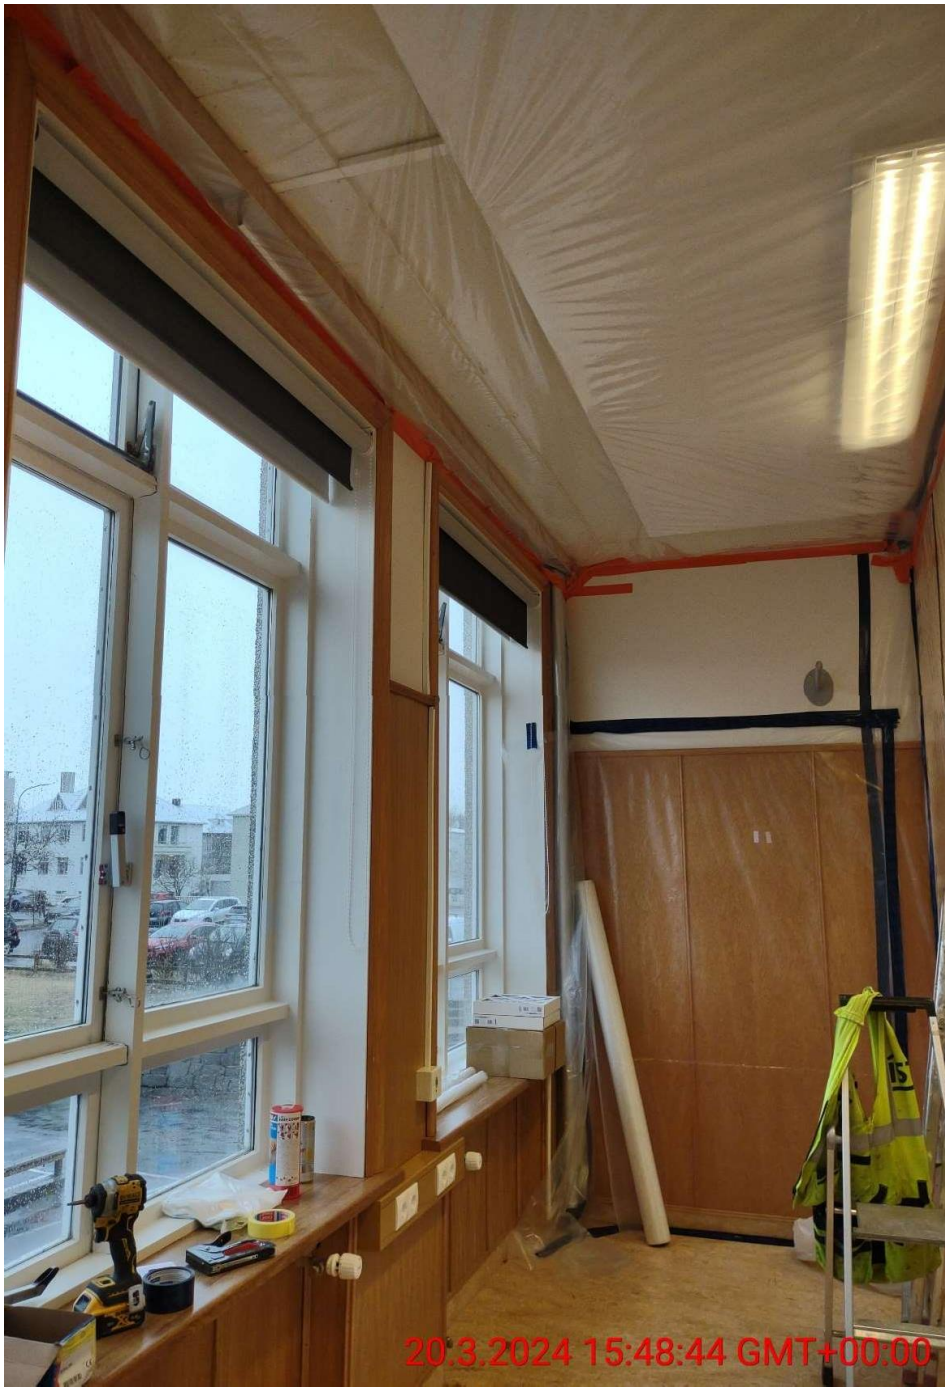
Mynd 42 Stofa og varnir. Laugarnesskóli 2024

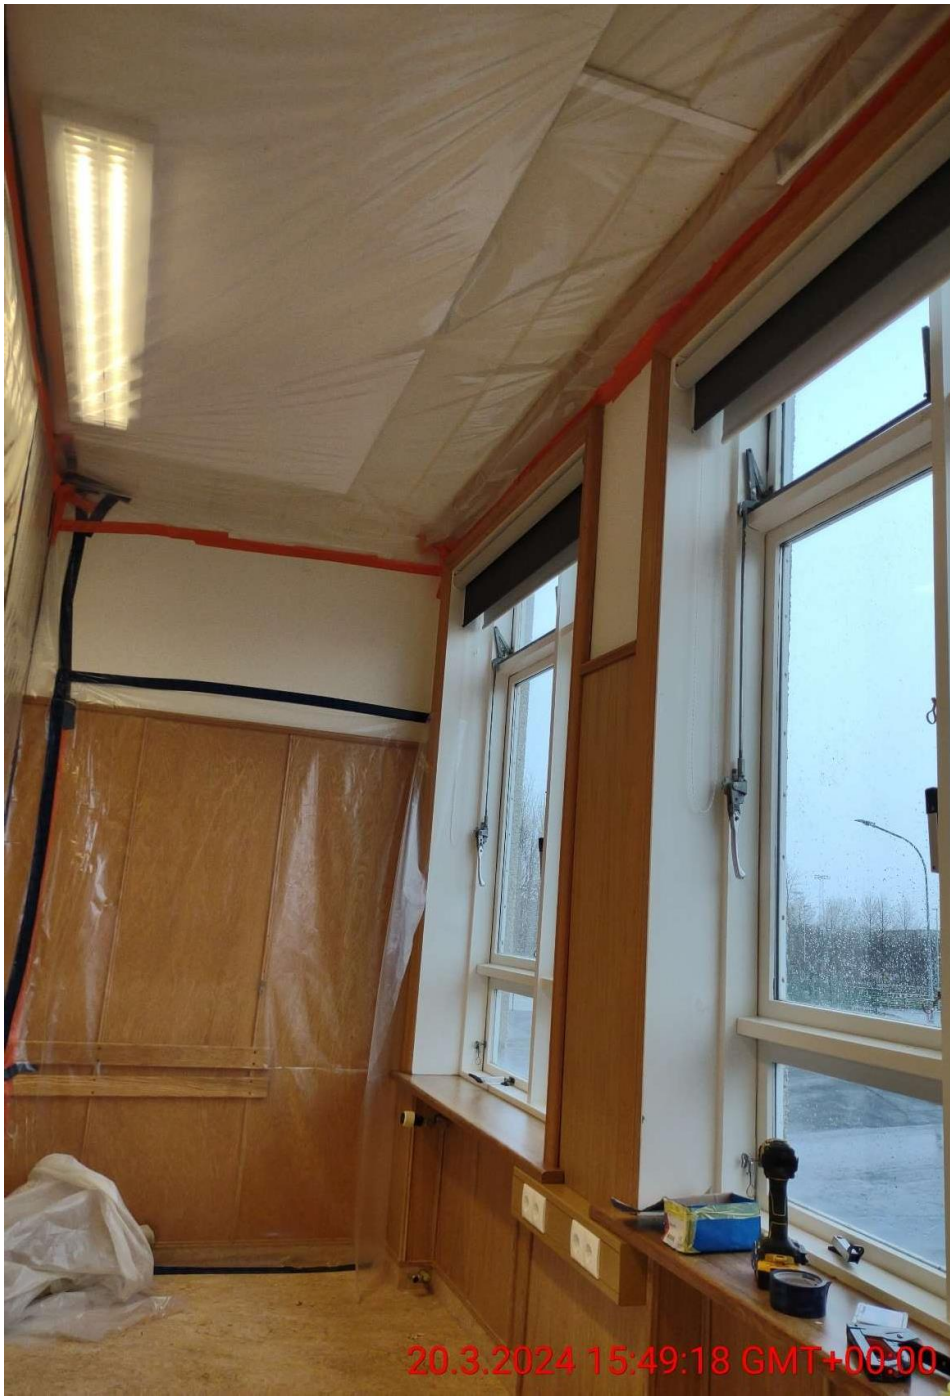
Mynd 43. Stofa og varnir. Laugarnesskóli 2024

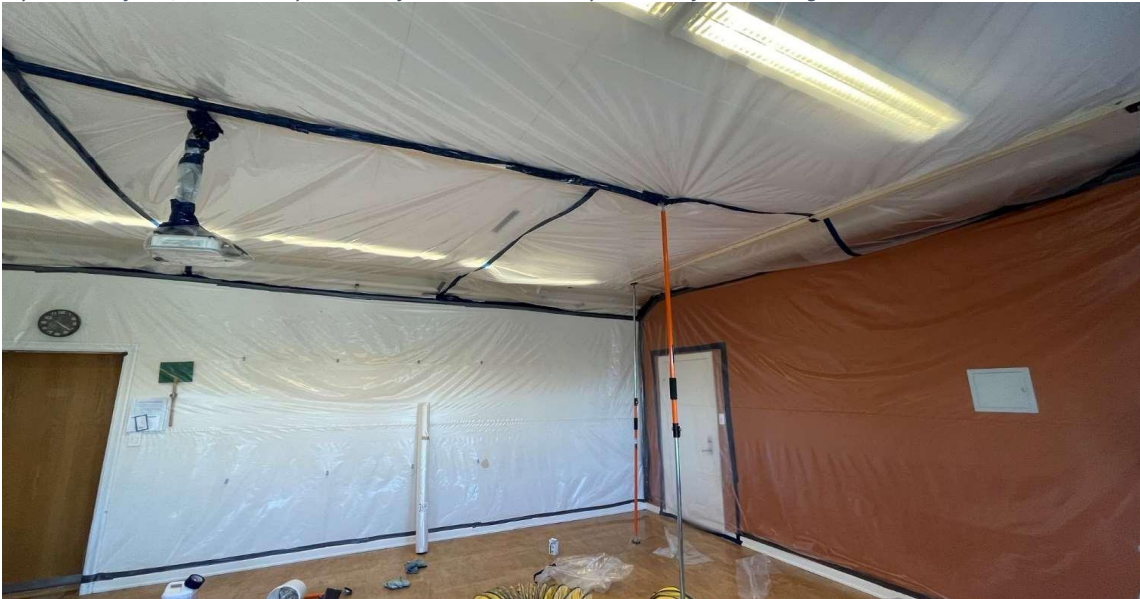
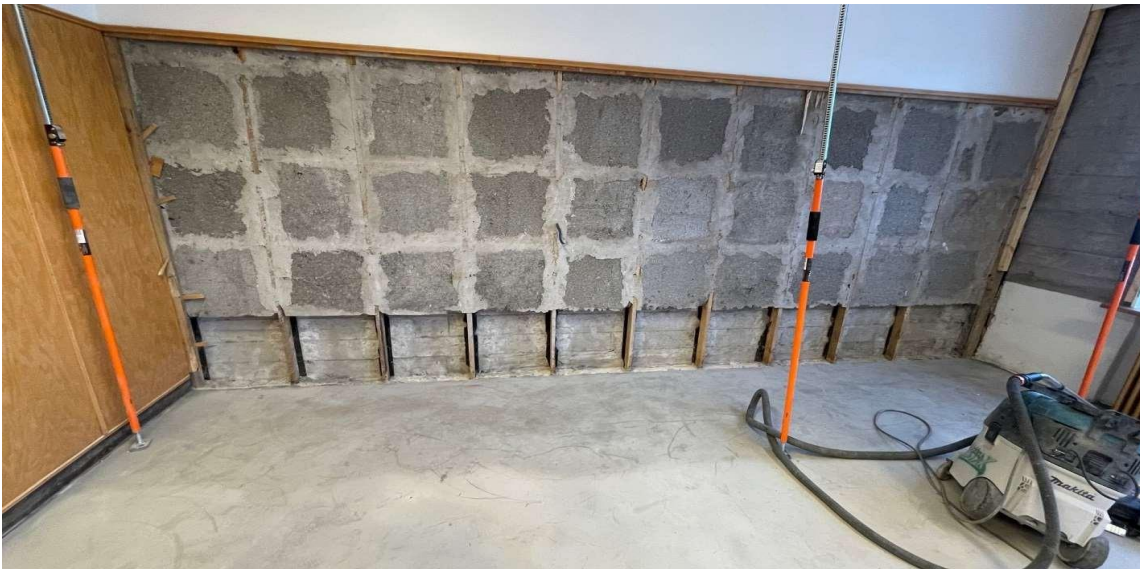
Mynd 44. Stofa 17, varnir.    Mynd 45. Stofa 18 í vinnslu.    Mynd 46. Stofa 20.    Laugarnesskóli 2024

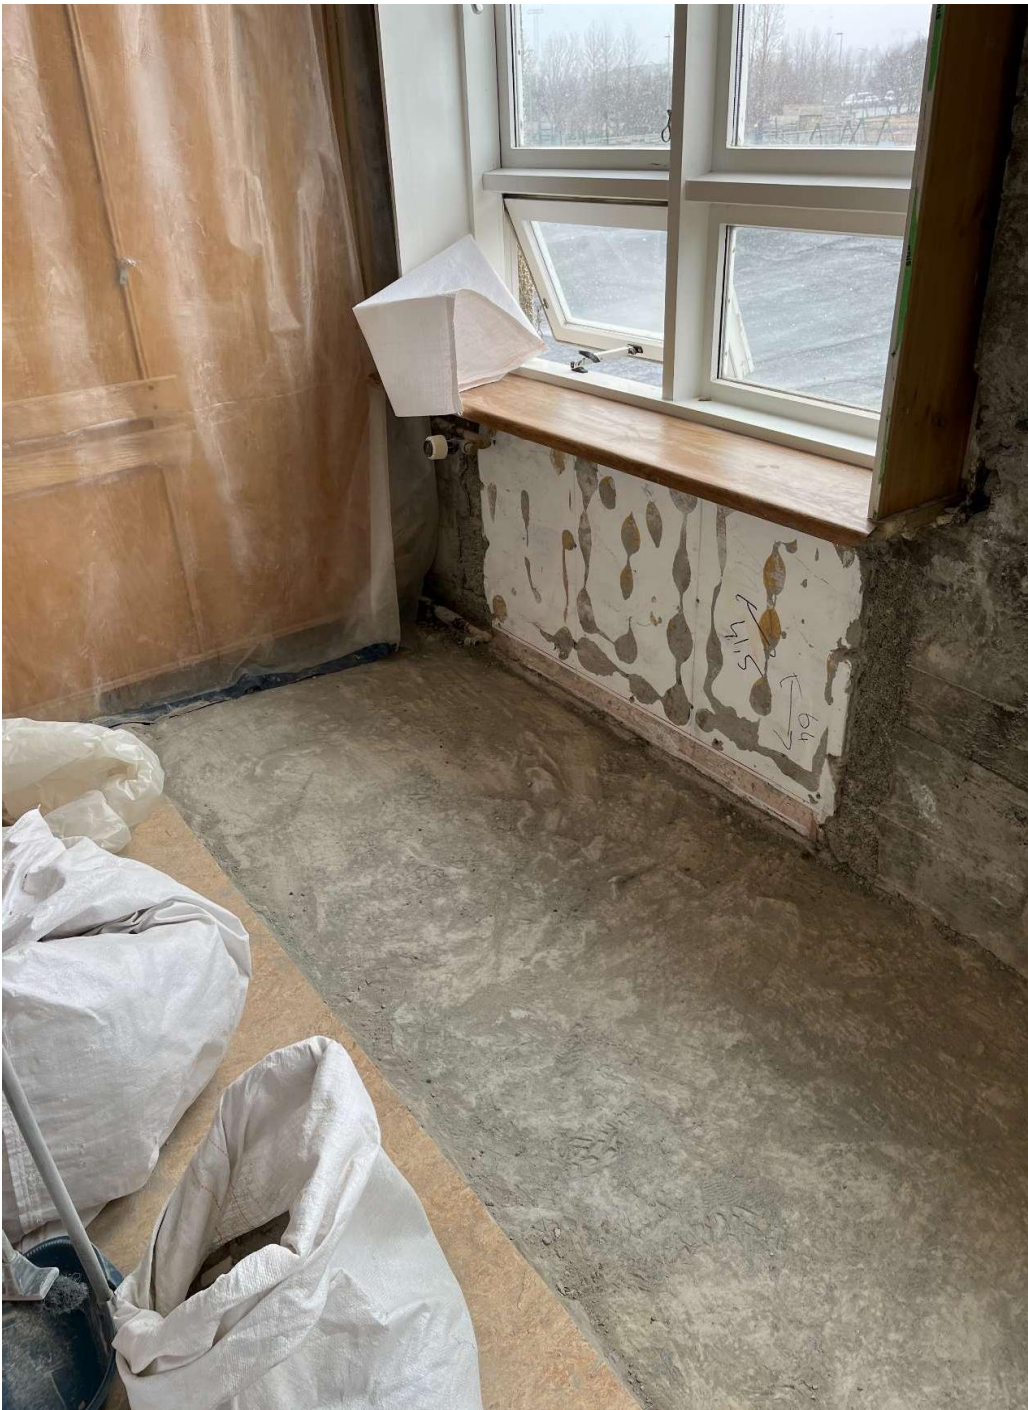
Mynd 51. Stofa 10 í vinnslu. Laugarnesskóli 2024

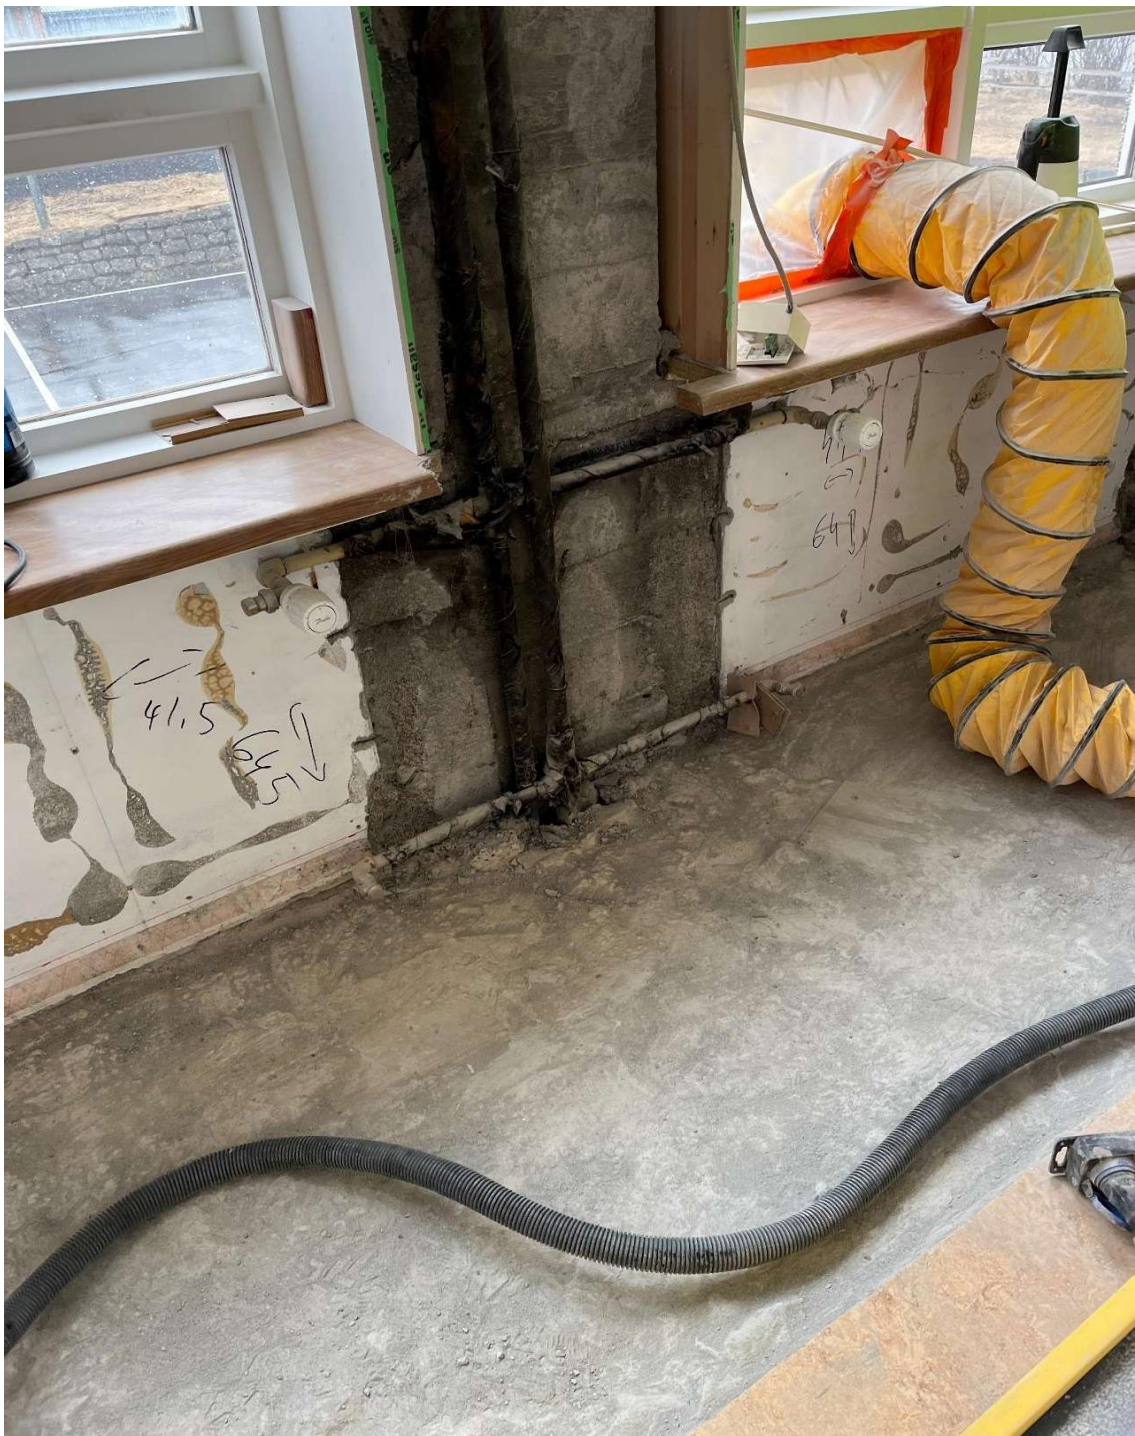
Mynd 53. Stofa 10 í vinnslu. Laugarnesskóli 2024

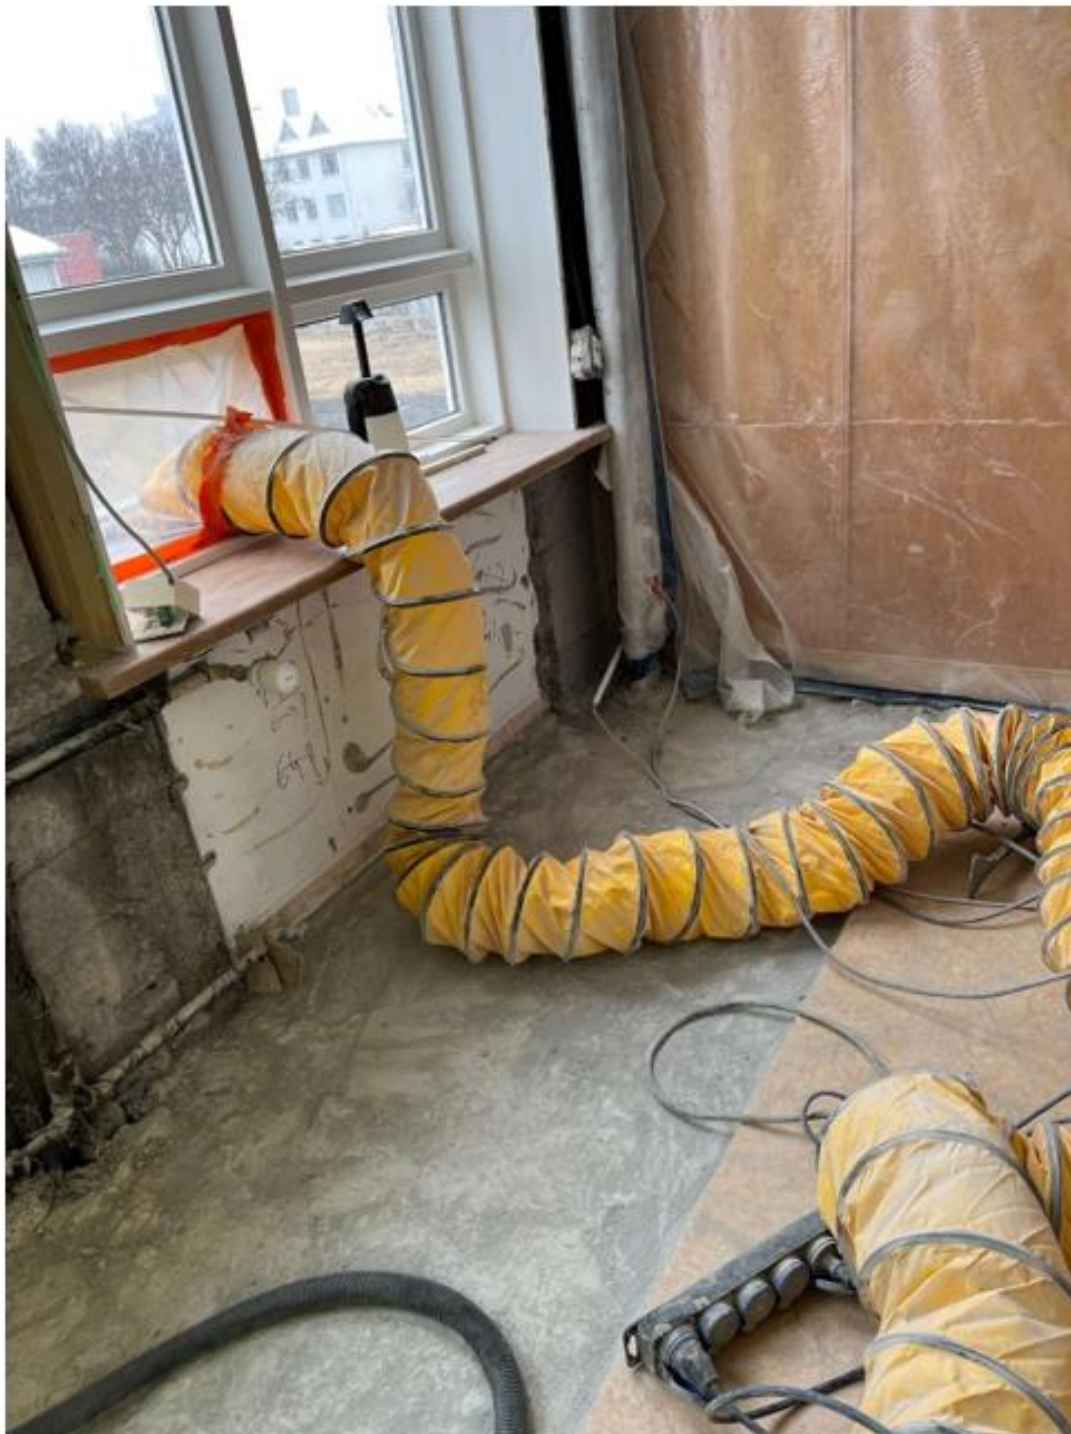
Mynd 53. Stofa10, í vinnslu.

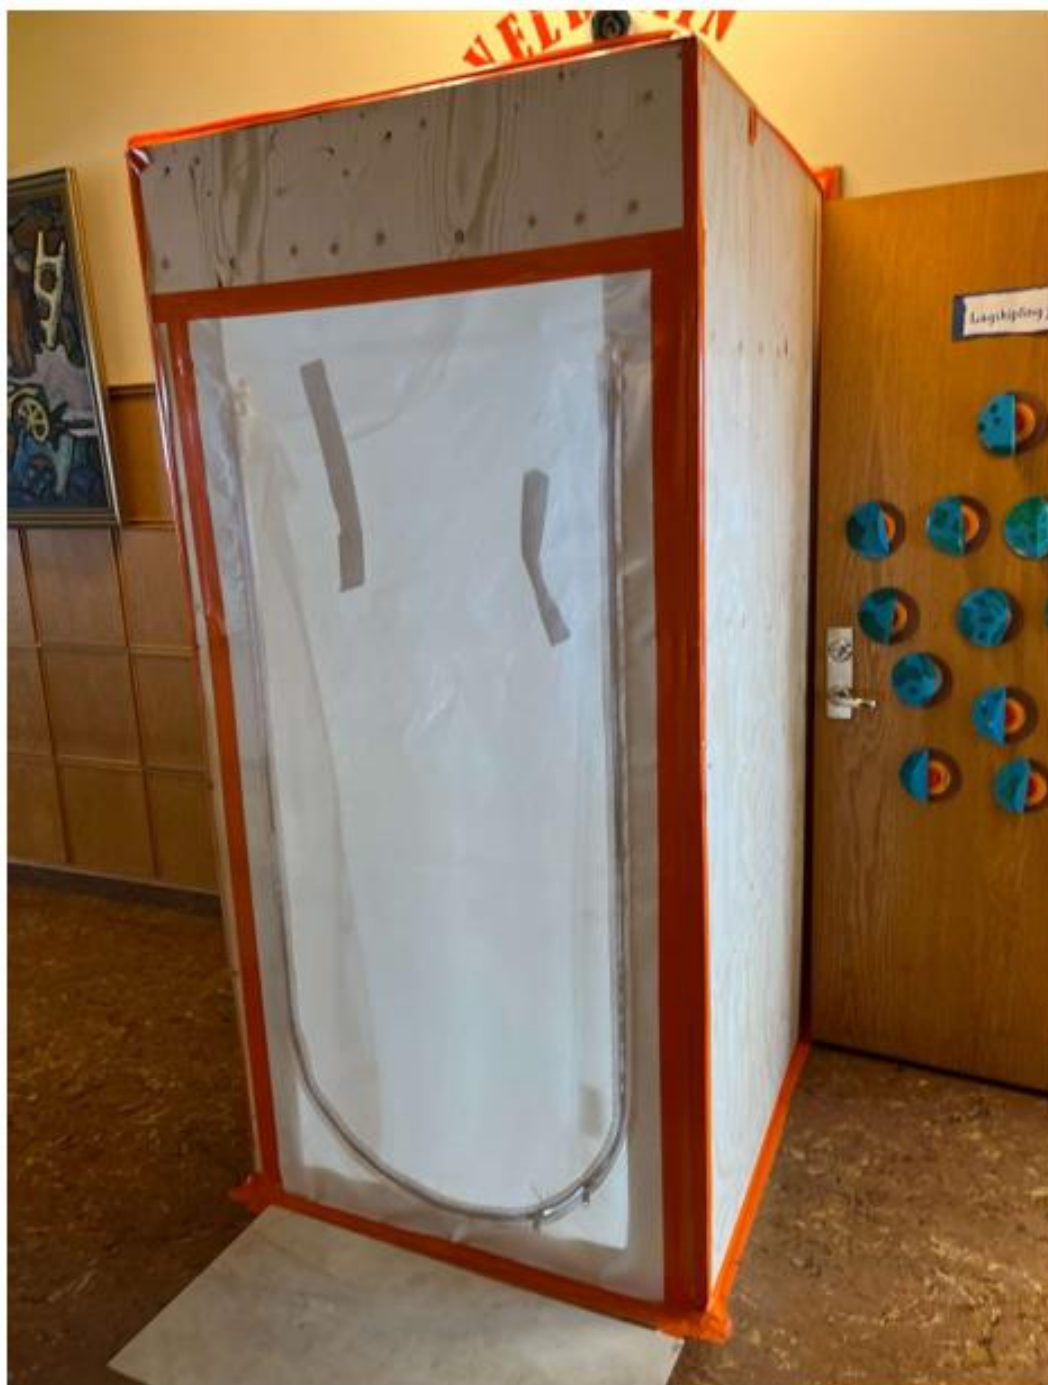
Mynd 54. Varnir við stofu 17.
